**UNIVERSIDAD CATÓLICA LOS ÁNGELES
CHIMBOTE**

**DETERMINACIÓN Y EVALUACIÓN DE LAS
PATOLOGÍAS DEL MORTERO PARA OBTENER EL
ÍNDICE DE INTEGRIDAD ESTRUCTURAL DEL
PAVIMENTO Y CONDICIÓN OPERACIONAL DE LA
SUPERFICIE DE LAS PISTAS EN LA CALLE PIURA,
DISTRITO DE PUNCHANA, PROVINCIA DE MAYNAS,
DEPARTAMENTO DE LORETO, MAYO – 2016.**

**INFORME DE TESIS PARA OPTAR EL TÍTULO
PROFESIONAL DE INGENIERO CIVIL:**

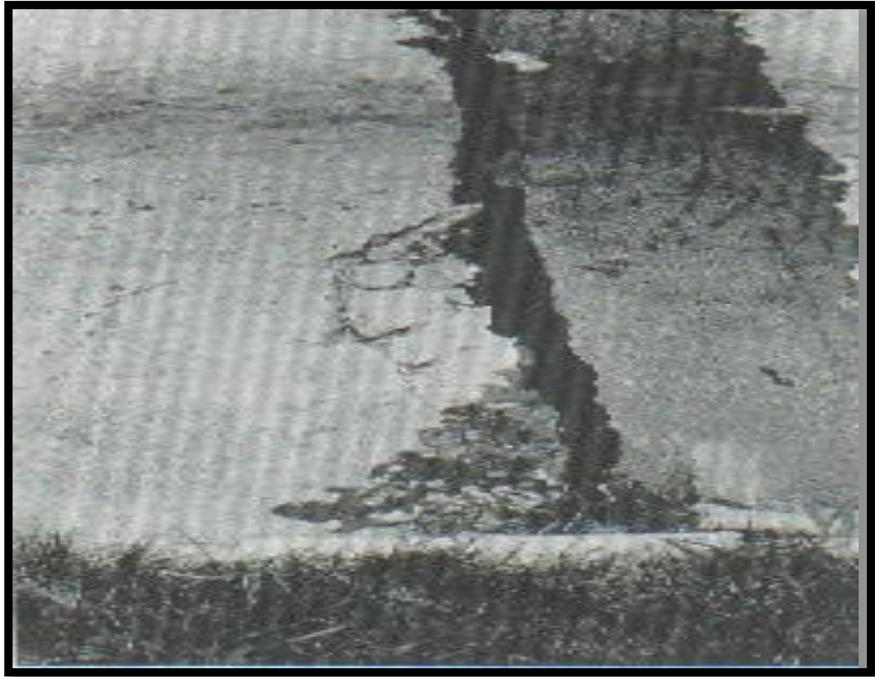
Figura 9. Blowup – Buckling de baja severidad.

M: Parcheo profundo. Reemplazo de la losa.

H: Parcheo profundo. Reemplazo de la losa.

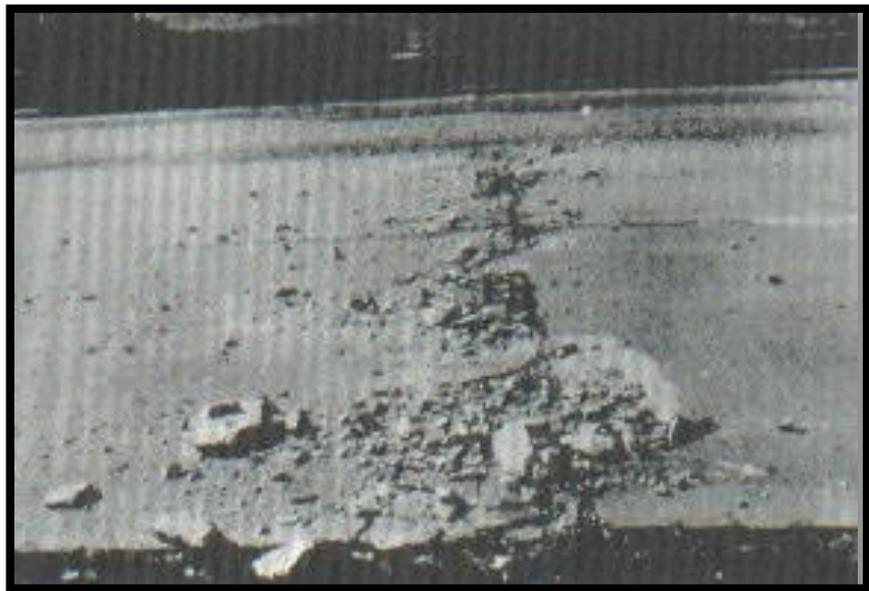
Figura 10. Blowup – Buckling de severidad media.

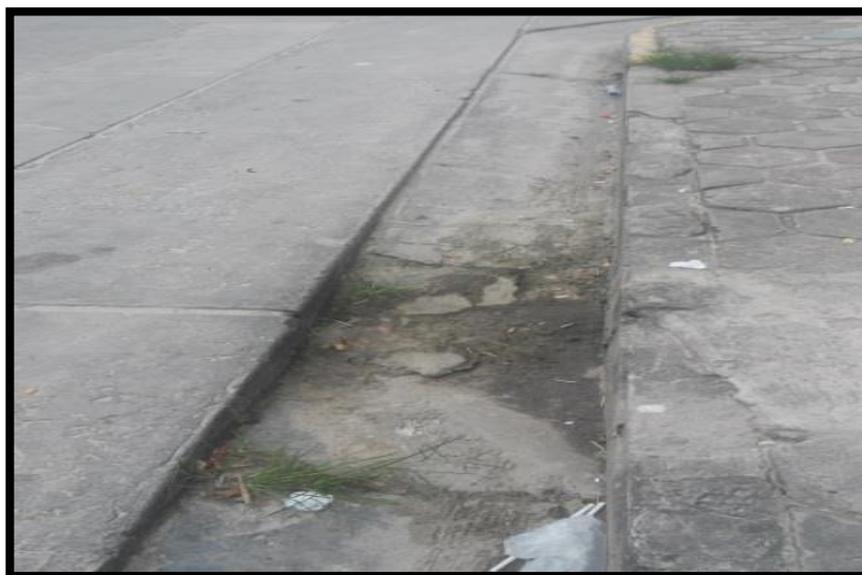
Figura 11. Blowup – Buckling de alta severidad.

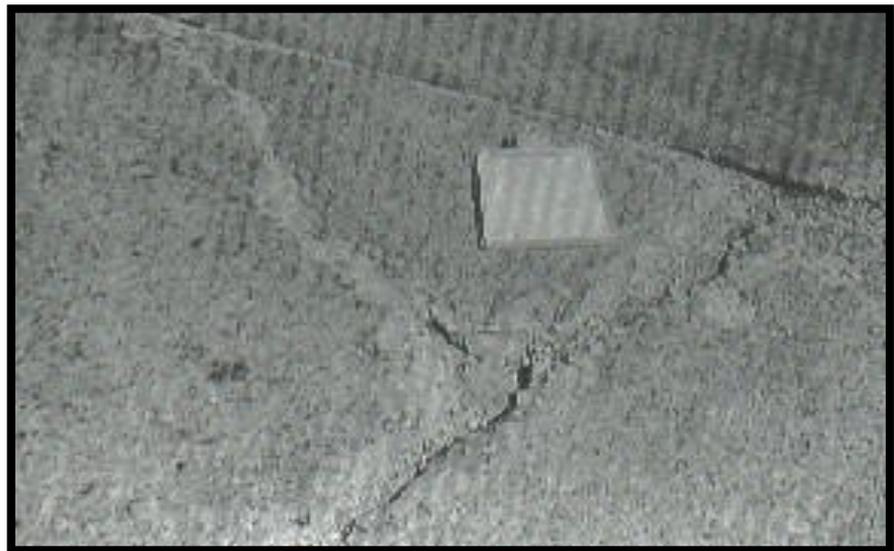
Figura 14. Grieta de esquina de alta severidad.

H: Parcheo profundo.

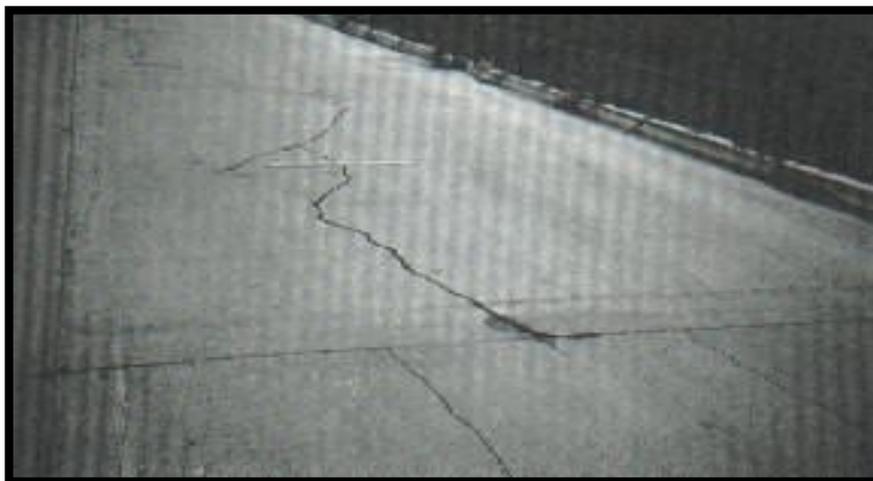
Figura 16. Losa dividida de severidad media.

M: Reemplazo de la losa.

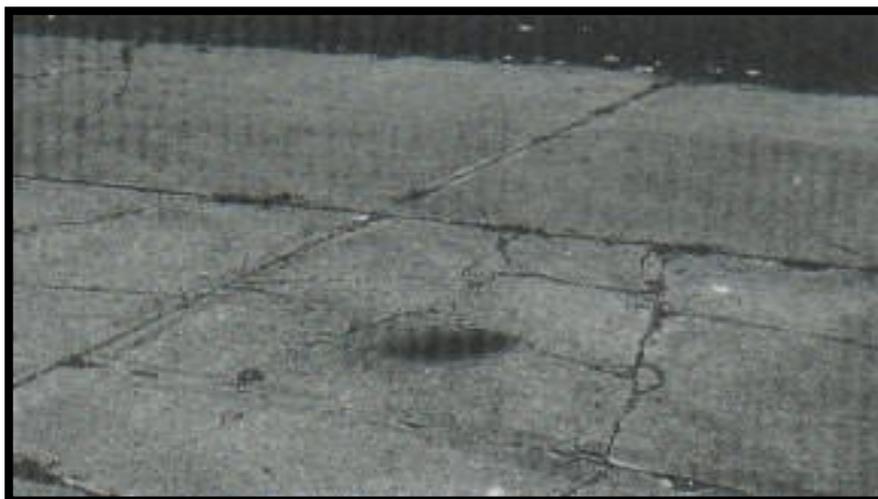
Figura 17. Losa dividida de alta severidad.

H: Reemplazo de la losa

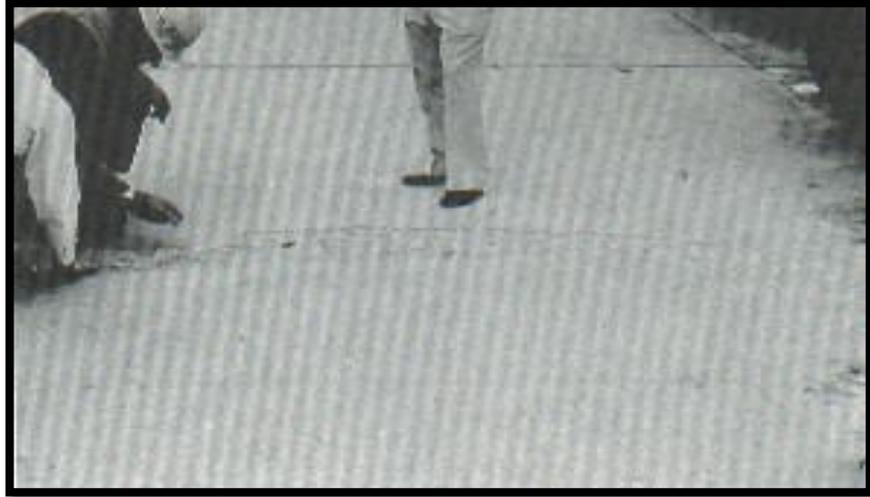
Figura 19. Grieta de durabilidad “D” de severidad media.

M: Parcheo profundo. Reconstrucción de juntas.

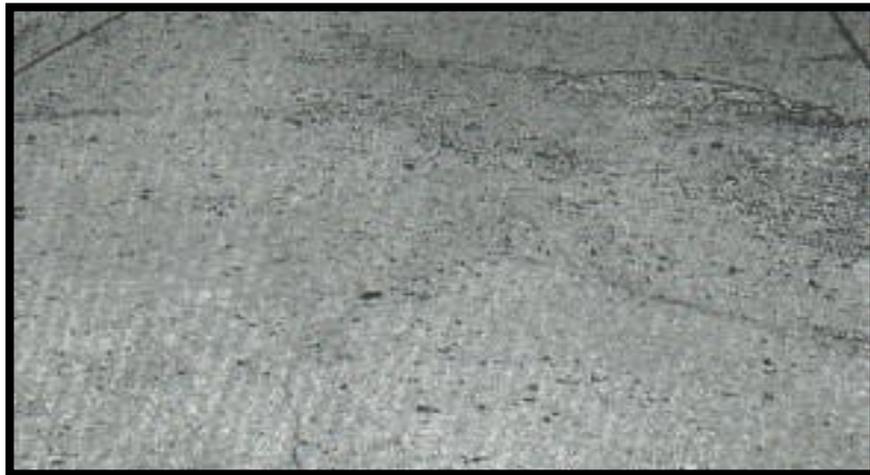
Figura 20. Grieta de durabilidad “D” de alta severidad.

H: Parcheo profundo. Reconstrucción de juntas. Reemplazo de la losa.

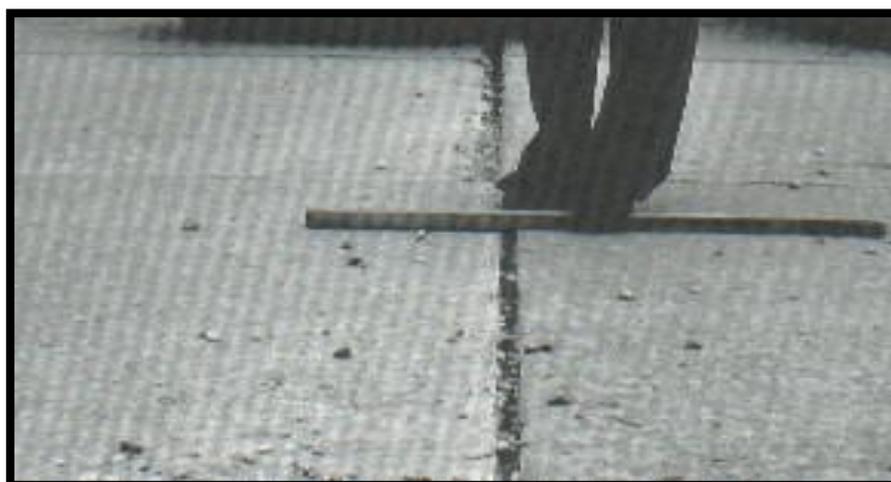
Figura 21. Escala de baja severidad.

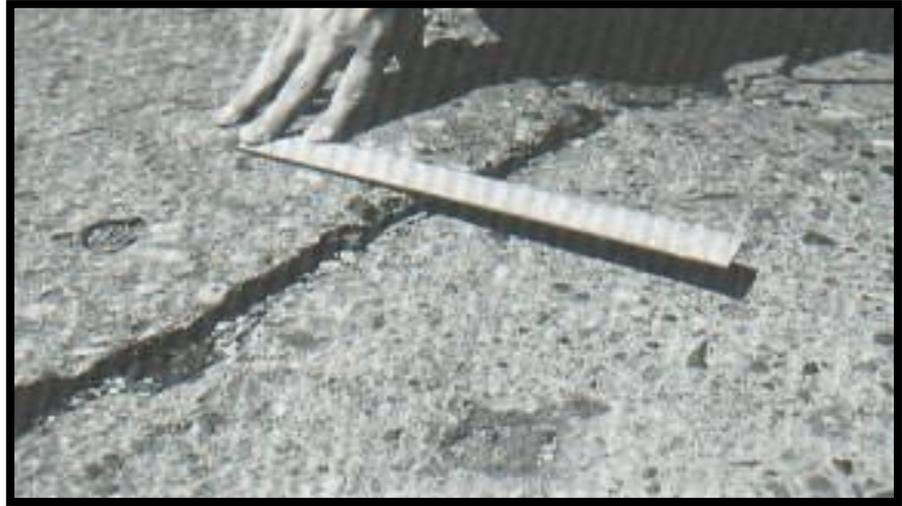
Figura 22. Escala de severidad media.

M: Fresado.

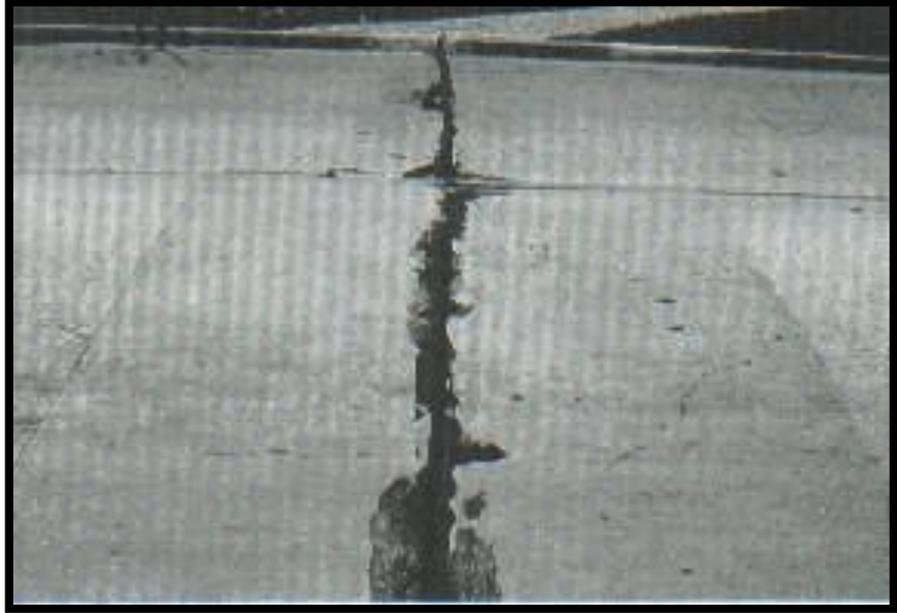
Figura 24. Daño del sello de la junta de baja severidad.

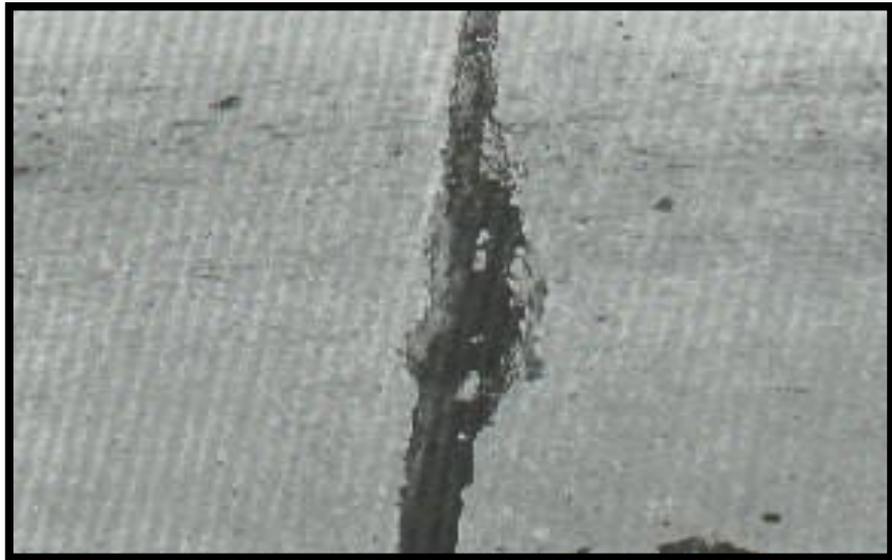
Figura 25. Daño del sello de la junta de severidad media.

M: Sellado de juntas de menor consideración.

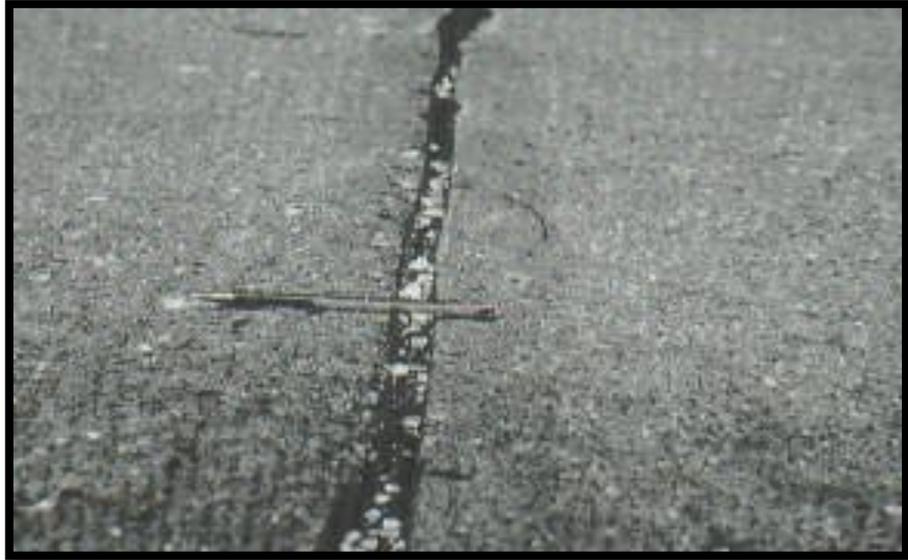
Figura 26. Daño del sello de la junta de alta severidad.

H: Sellado de juntas de mayor consideración.

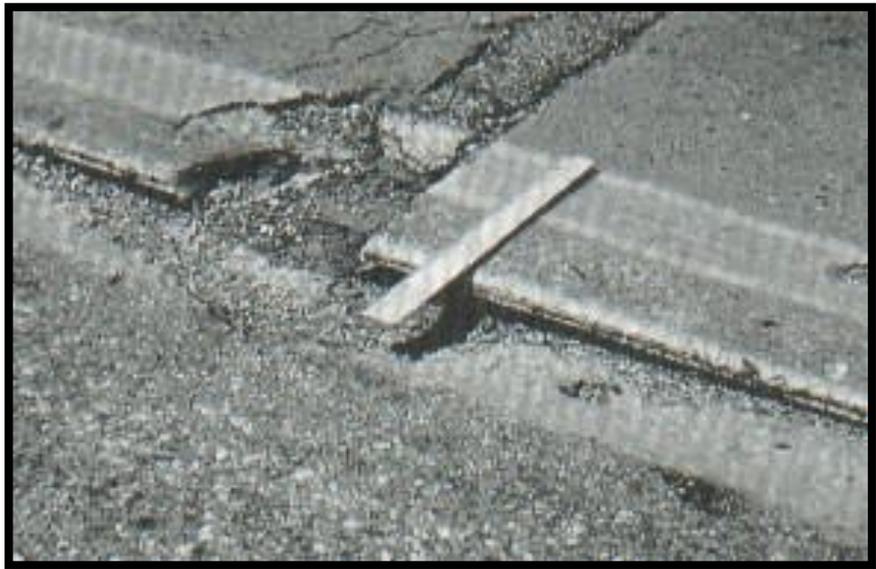
Figura 27. Desnivel carril / berma de baja severidad.

Figura 28. Desnivel carril / berma de severidad media.

Figura 29. Desnivel carril / berma de alta severidad.

L, M, H: Renivelación y llenado de bermas para coincidir con el nivel del carril.

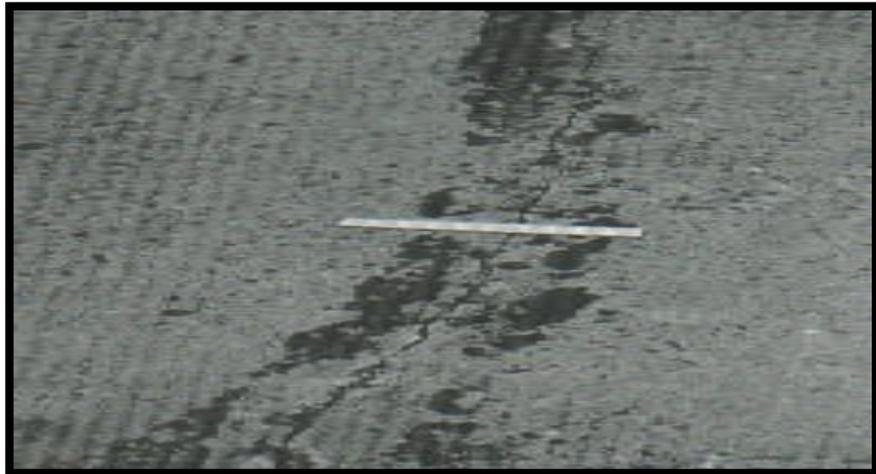
Figura 30. Grietas lineales de baja severidad.

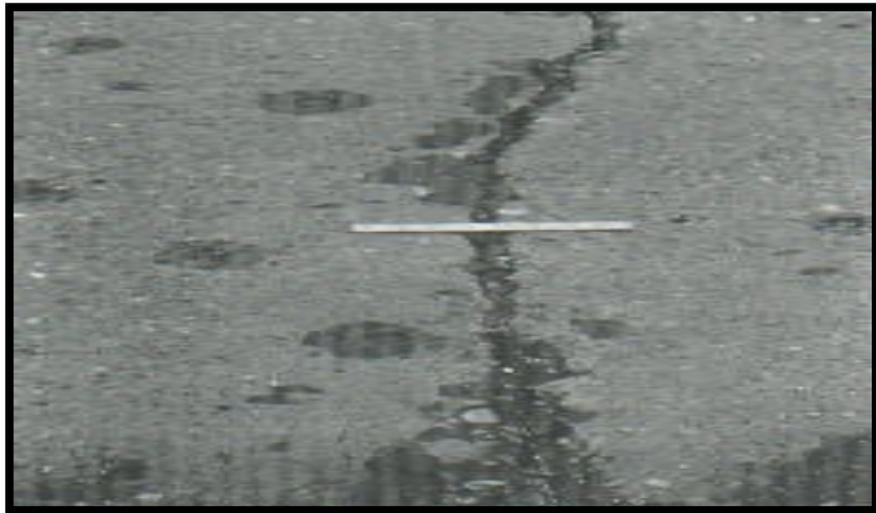
Figura 31. Grietas lineales de severidad media.

M: Sellado de grietas.

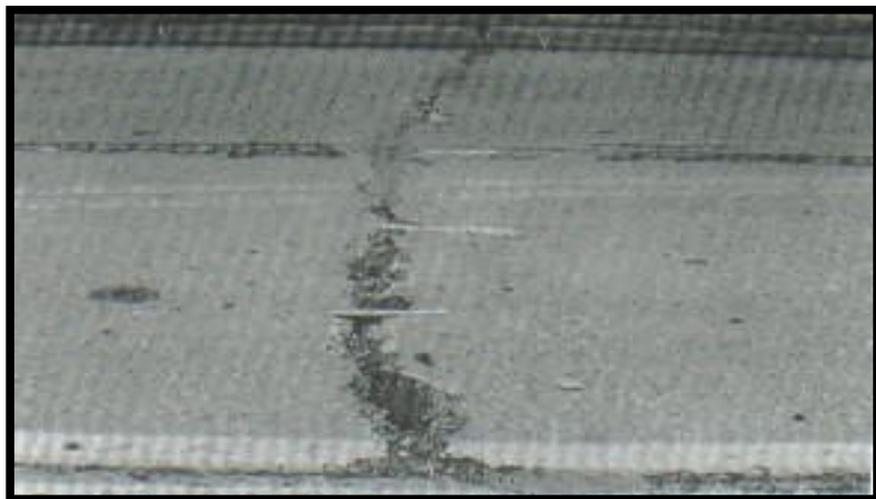
Figura 32. Grietas lineales de alta severidad.

H: Sellado de grietas. Parcheo profundo. Reemplazo de la losa.

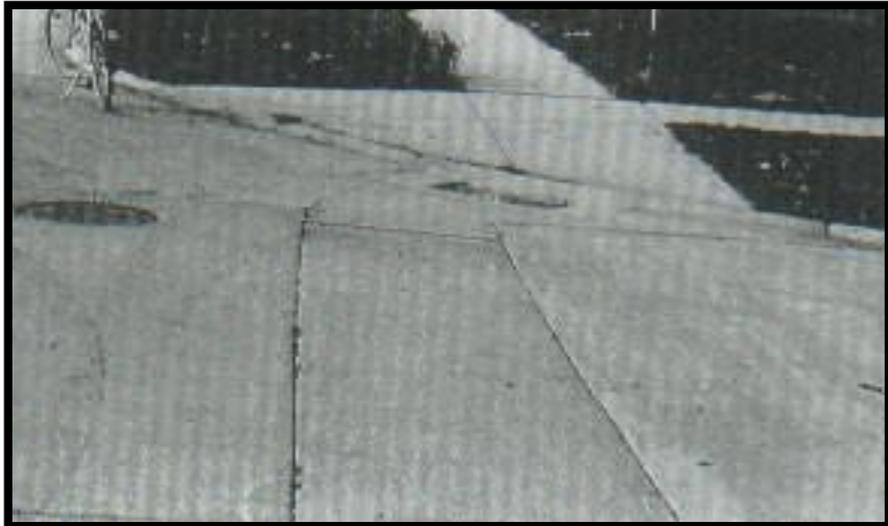
Figura 33. Parche grande y acometida de servicios públicos de baja severidad.

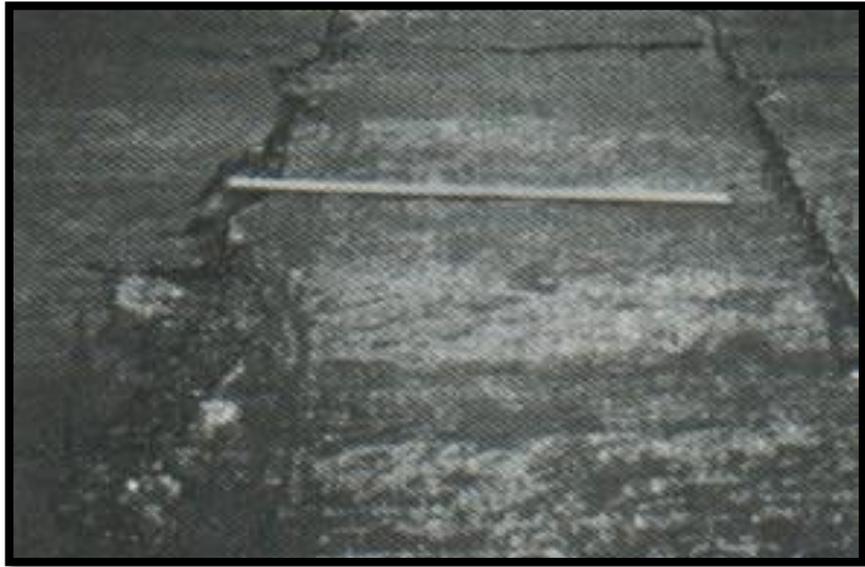
Figura 35. Parche grande y acometida de servicios públicos de alta severidad.

H: Reemplazo del parche.

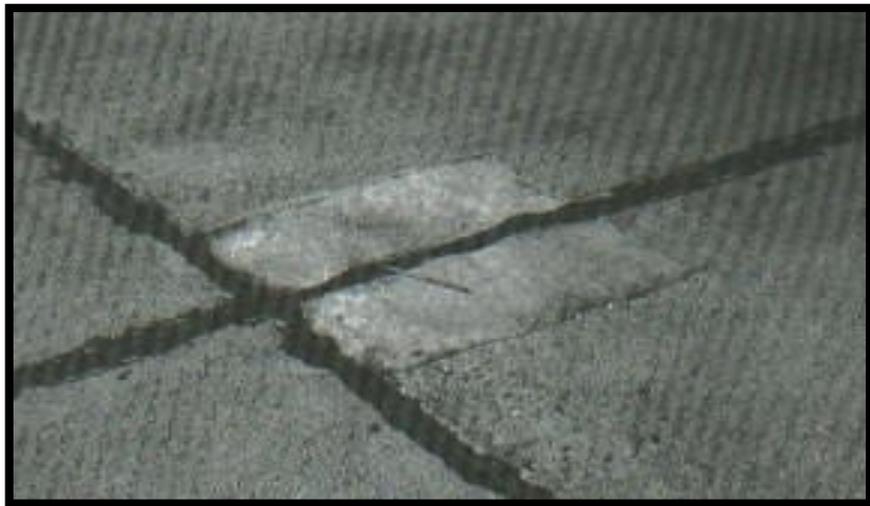
Figura 36. Parche pequeño de baja severidad.

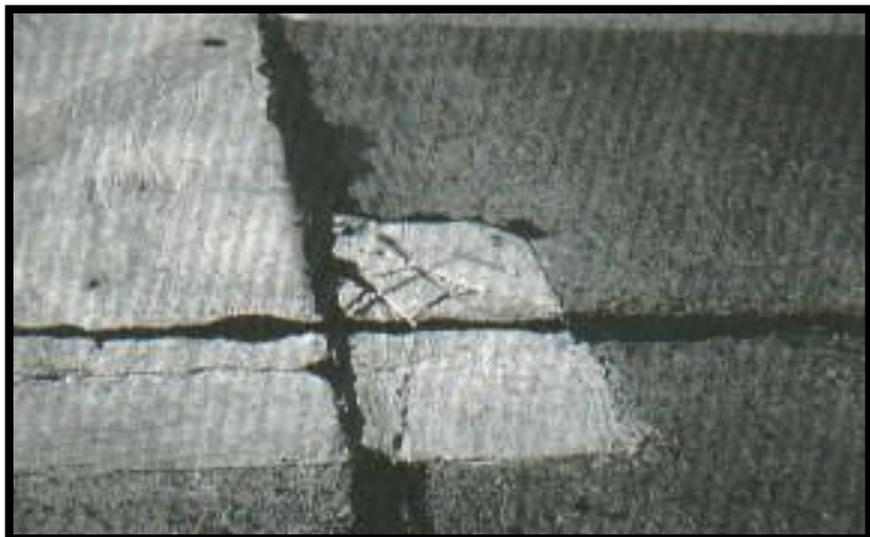
Figura 37. Parche pequeño de severidad media.

M: No se hace nada. Reemplazo del parche.

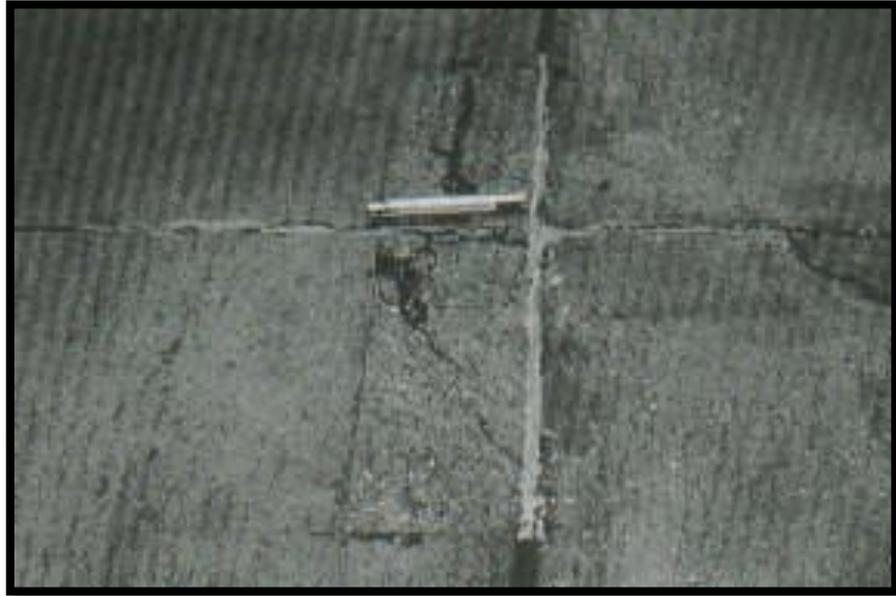
Figura 38. Parche pequeño de alta severidad.

H: Reemplazo del parche.

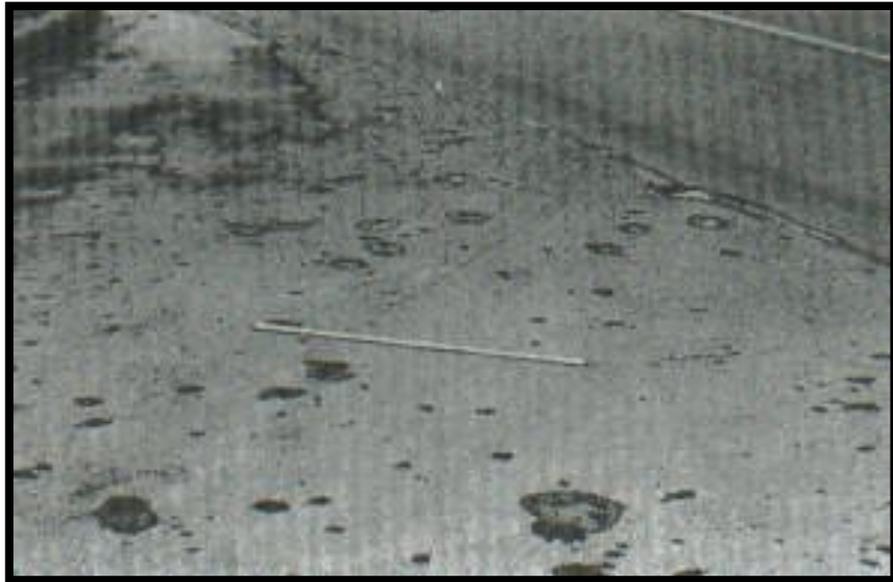
Figura 40. Popout.

L, M y H: No se hace nada.

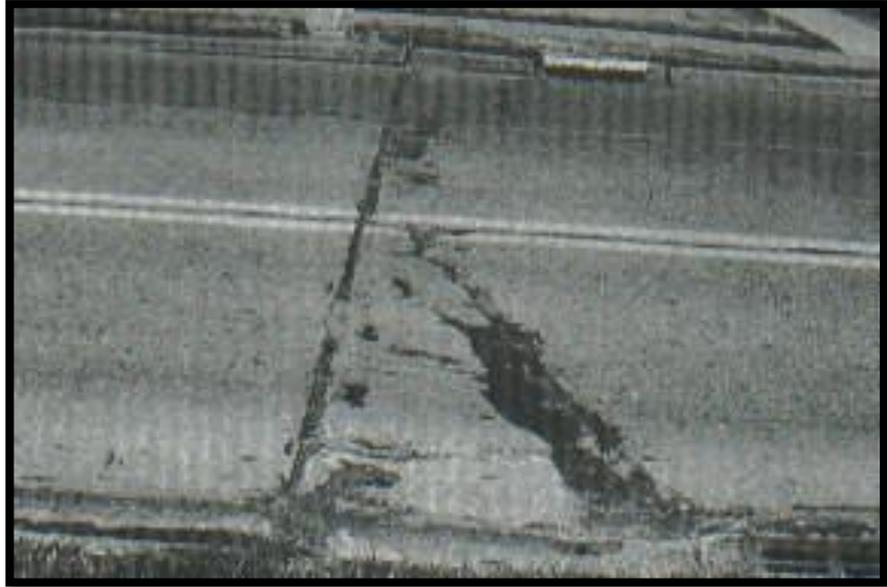
Figura 44. Punzonamiento de severidad media.

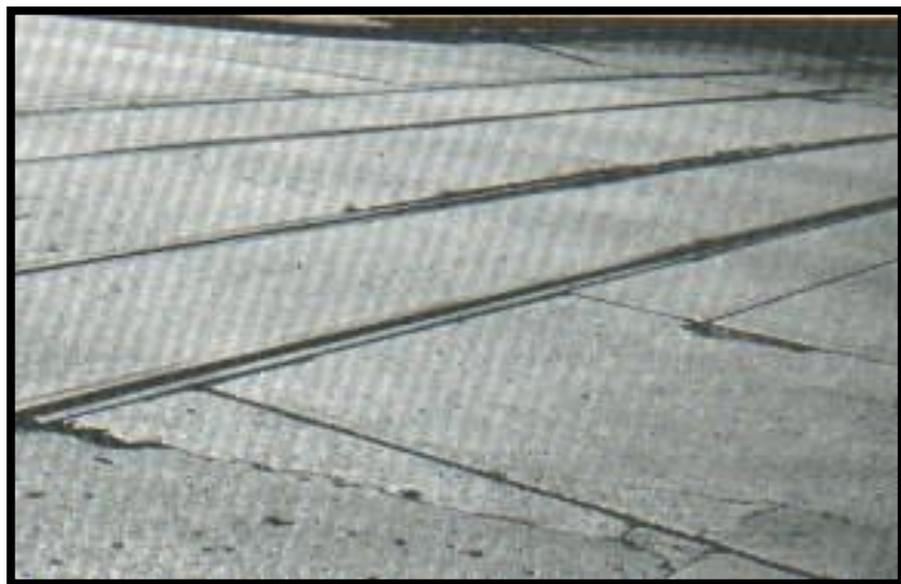
Figura 46. Cruce de vía férrea de baja severidad.

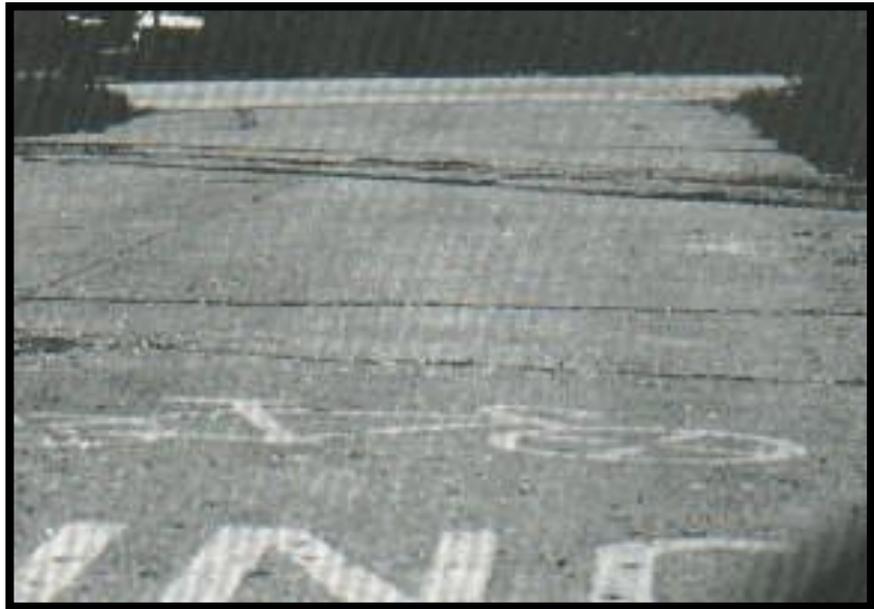
Figura 47. Cruce de vía férrea de severidad media.

M: Parcheo parcial de la aproximación. Reconstrucción del cruce.

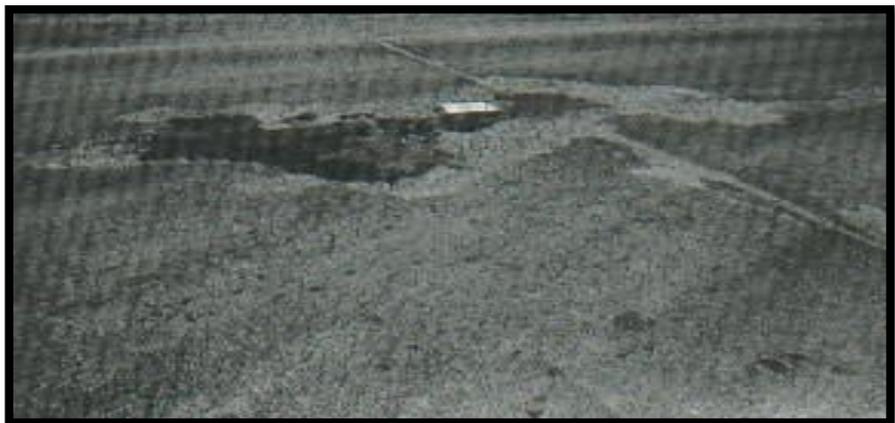
Figura 51. Desconchamiento / mapa de grietas / craquelado de alta severidad.

H: Parcheo profundo o parcial. Reemplazo de la losa. Sobrecarpeta.

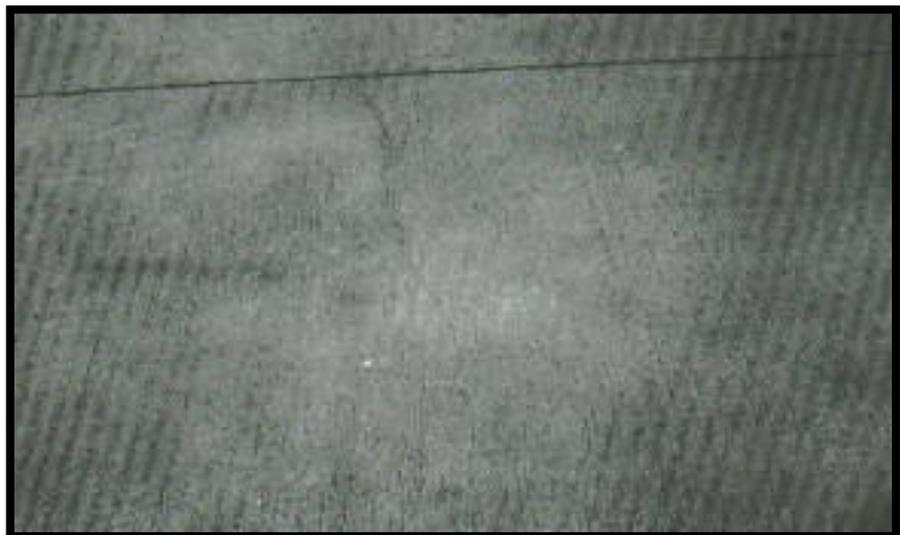
Son grietas capilares usualmente de unos pocos pies de longitud y no se extienden a lo largo de toda la losa. Se forman durante el fraguado y curado del concreto y generalmente no se extienden a través del espesor de la losa.

Figura 52. Grietas de retracción.

L, M y H: No se hace nada.

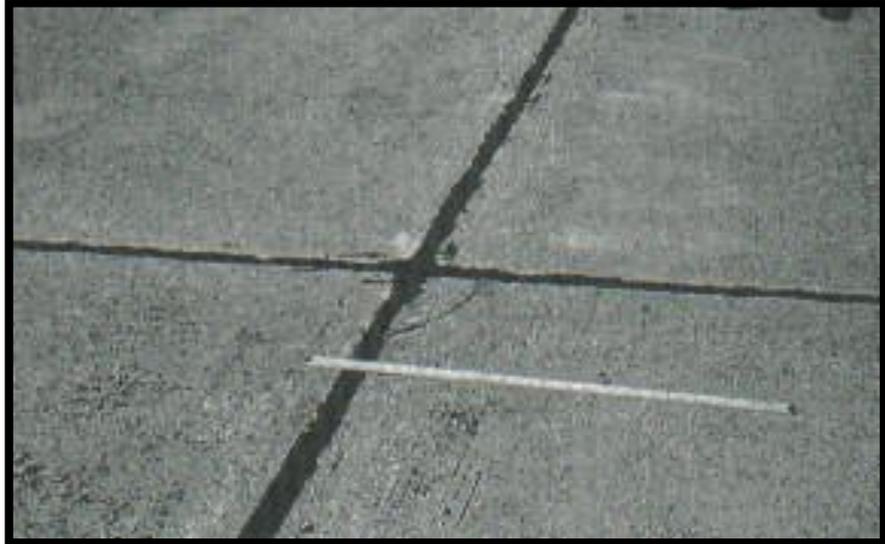
Figura 53. Descascaramiento de esquina de baja severidad.

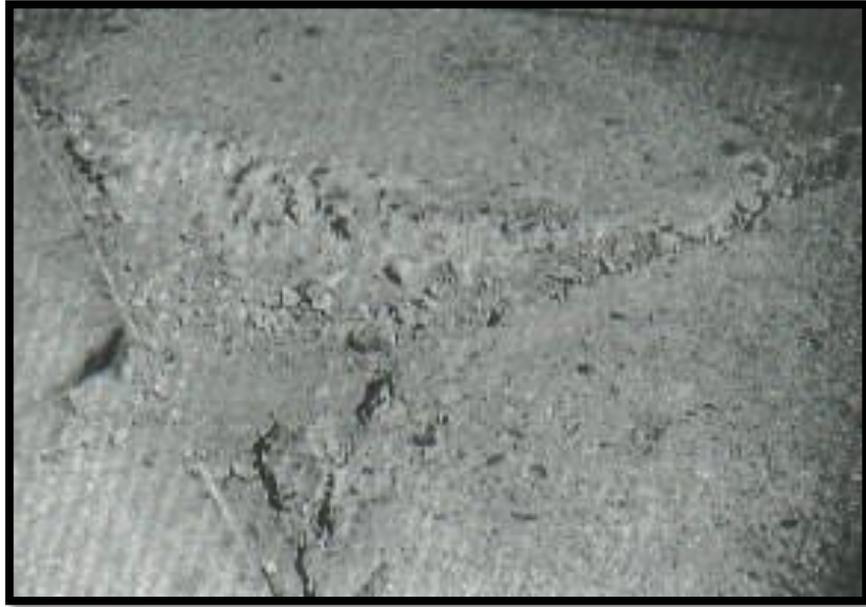
Figura 55. Descascaramiento de esquina de alta severidad.

H: Parcheo parcial.

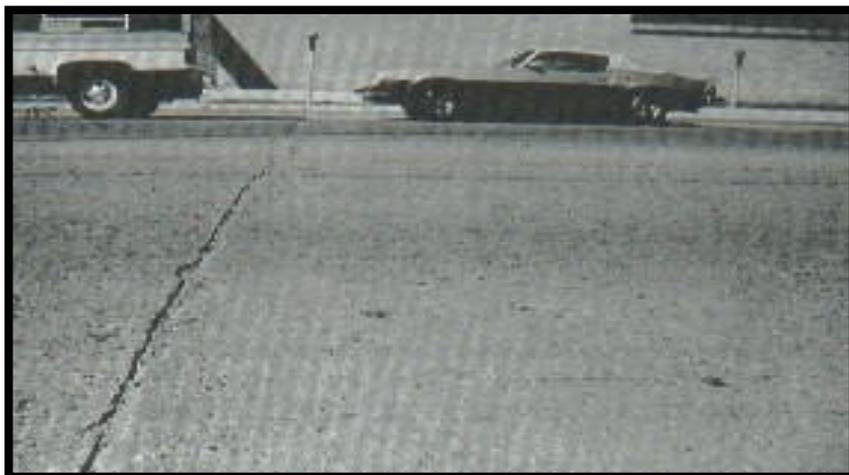
1. Esfuerzos excesivos en la junta causados por las cargas de tránsito o por la infiltración de materiales incompresibles.
2. Concreto débil en la junta por exceso de manipulación.

Figura 56. Descascaramiento de junta de baja severidad.

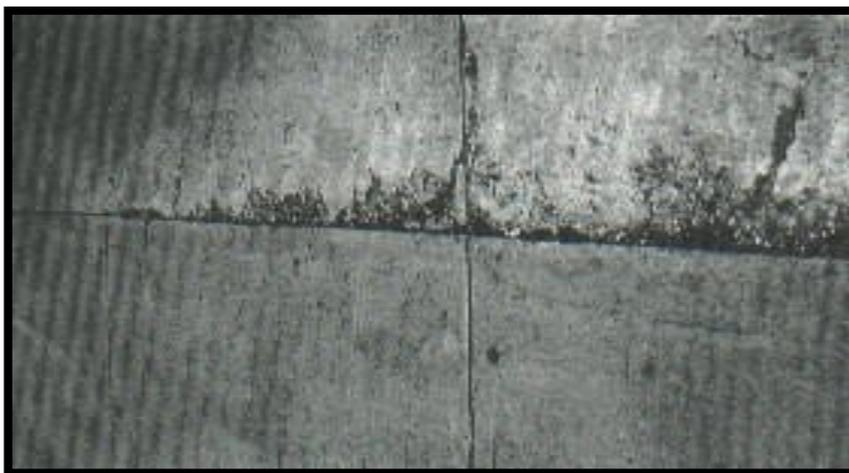
Figura 57. Descascaramiento de junta de severidad media.

M: Parcheo parcial.

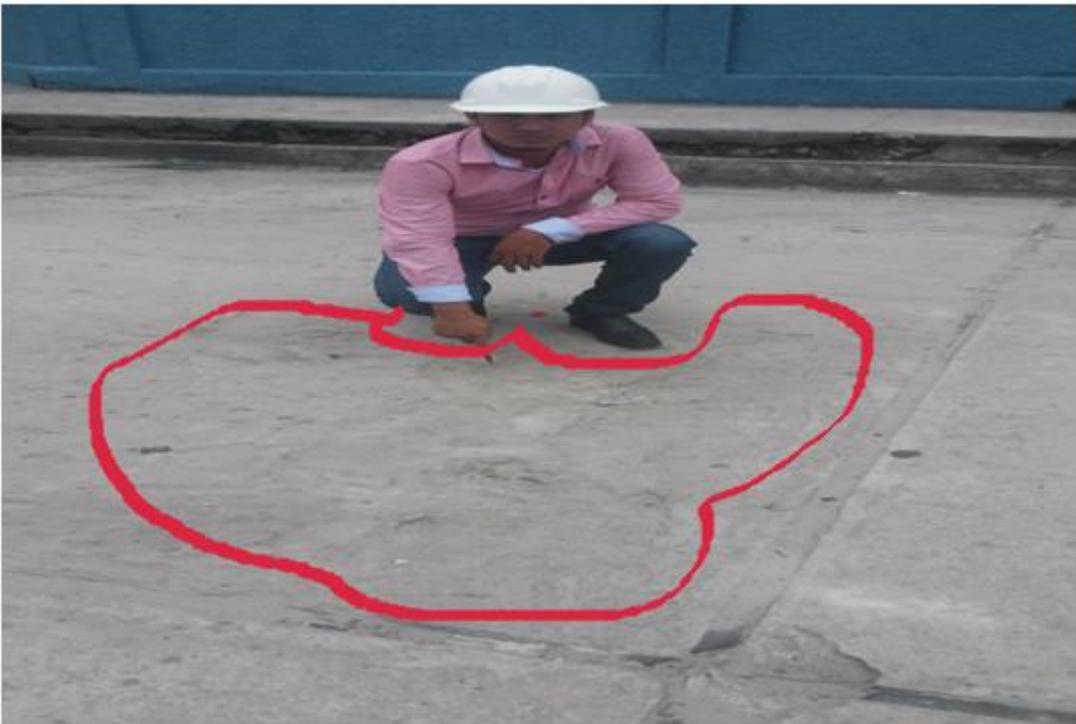
Figura 159. Calle, Piura cuadra 1, se observa Desconchamiento de severidad baja.

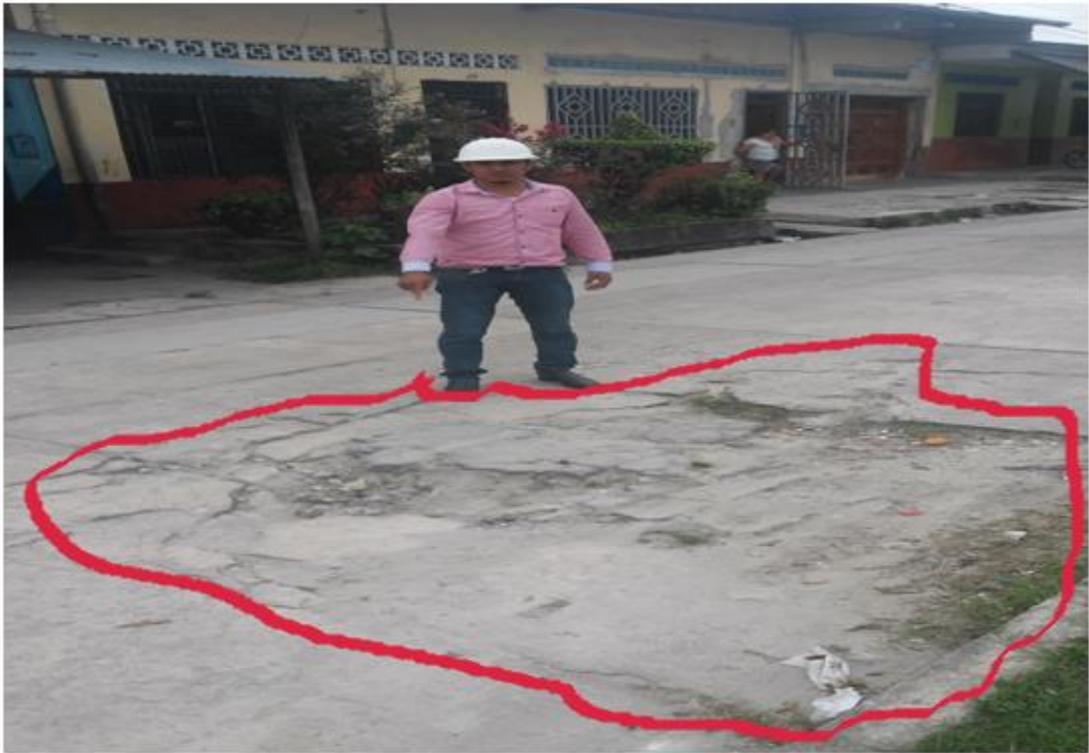
Figura 160. Calle, Piura cuadra 1, se observa Punzonamiento de alta severidad.

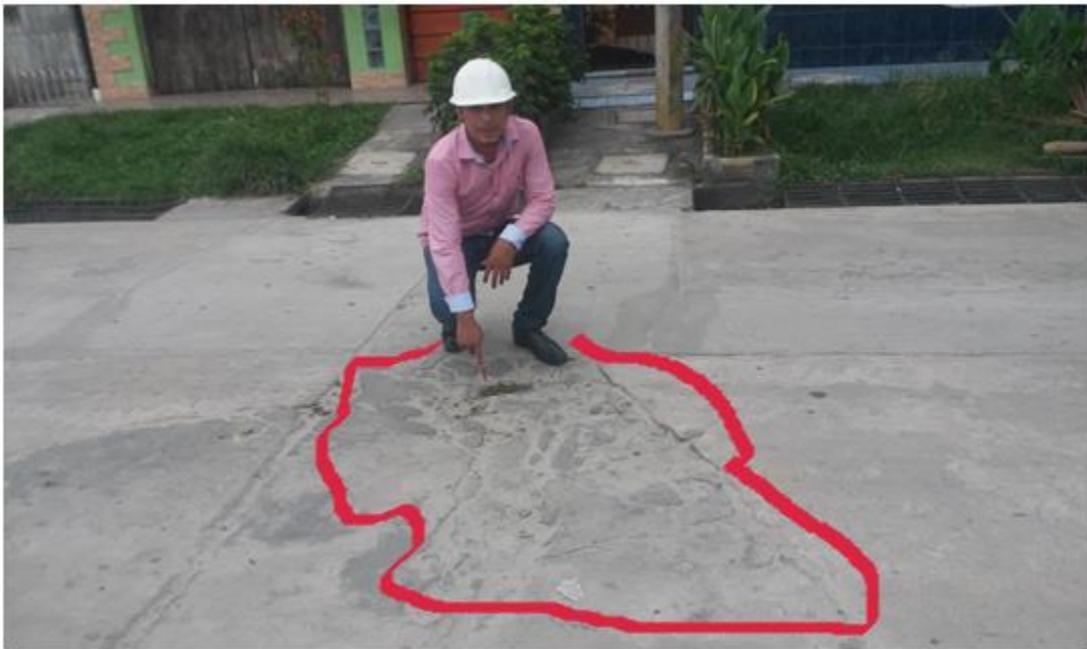
Figura 167. Calle, Piura cuadra 2, se observa Desconchamiento de severidad baja.

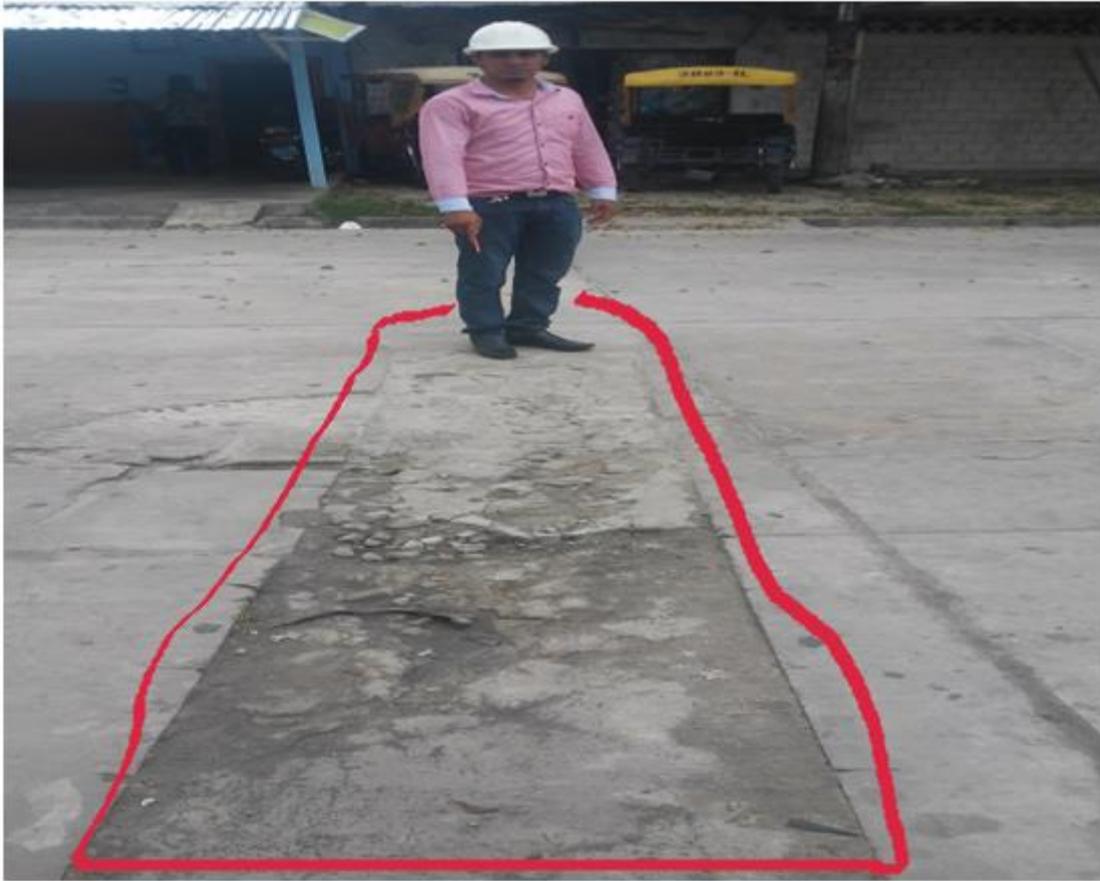
Figura 168. Calle, Piura cuadra 2, se observa Parcheo grande de severidad baja.

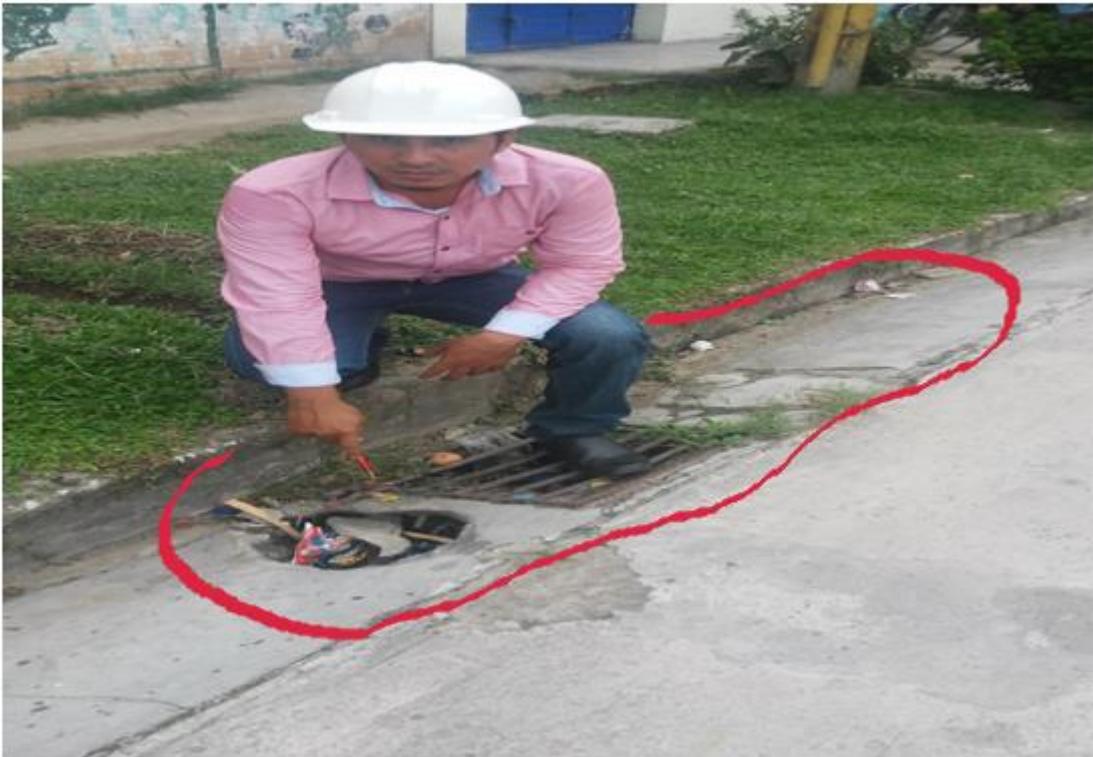
Figura 170. Calle, Piura cuadra 3, se observa BlowUp / Buckling de severidad media.

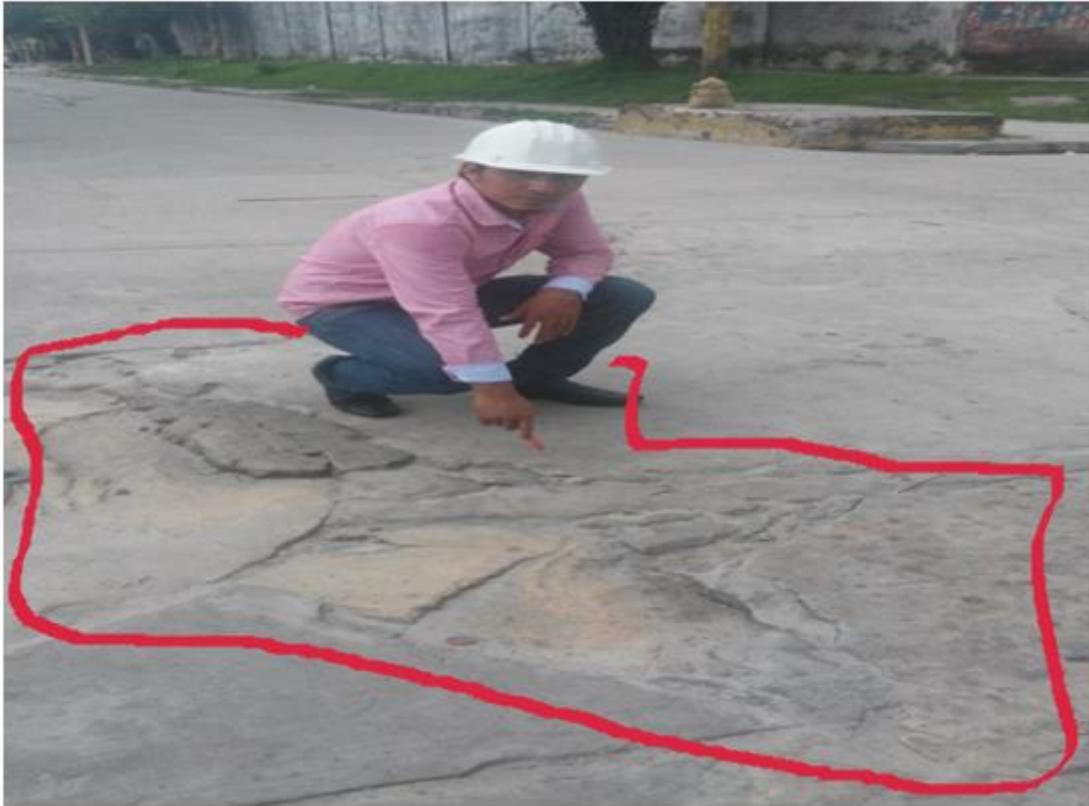
Figura 173. Calle, Piura cuadra 3, se observa Desconchamiento de severidad alta.

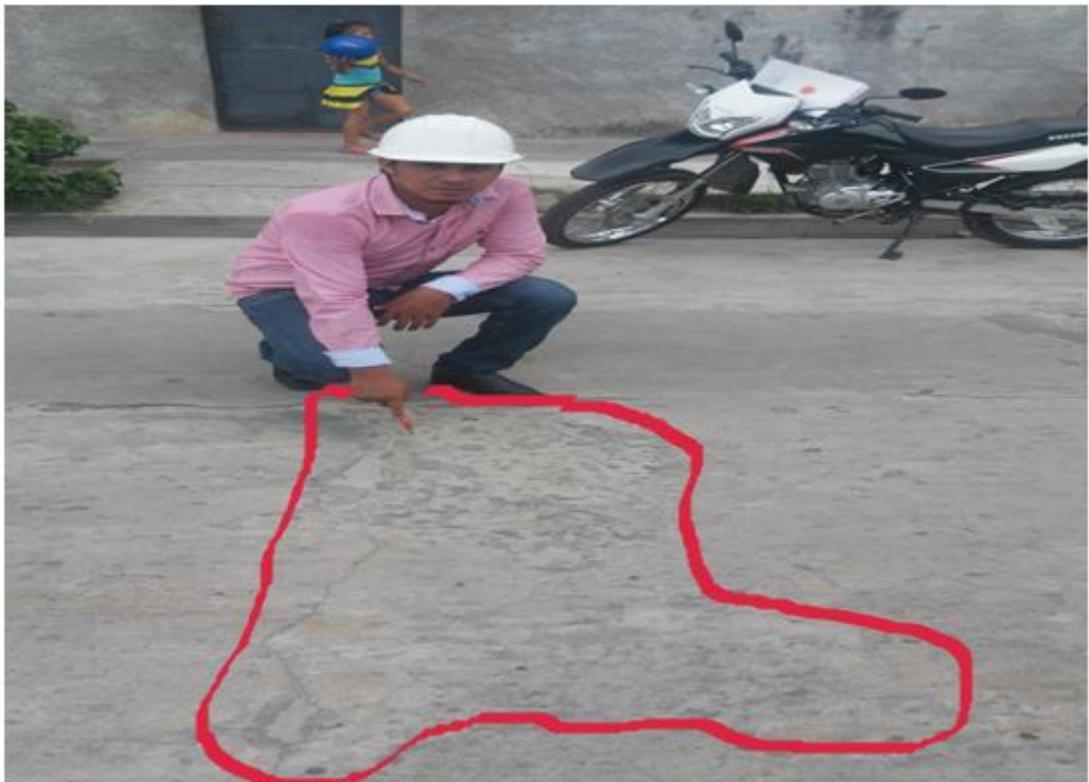
Figura 174. Calle, Piura cuadra 3, se observa Desconchamiento de baja severidad.

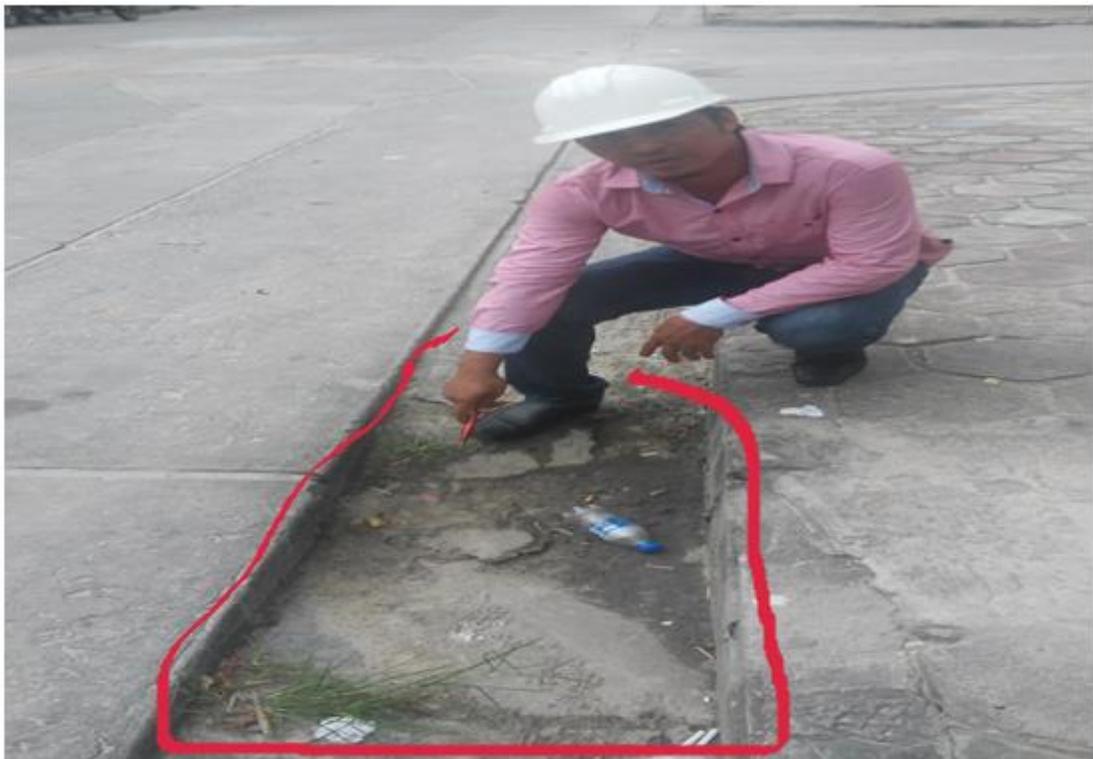
Figura 176. Calle, Piura cuadra 4, se observa BlowUp / Buckling de severidad media.
