**UNIVERSIDAD CATÓLICA LOS ÁNGELES
CHIMBOTE**

**DETERMINACIÓN Y EVALUACIÓN DE LAS
PATOLOGÍAS DEL MORTERO PARA OBTENER EL
ÍNDICE DE INTEGRIDAD ESTRUCTURAL DEL
PAVIMENTO Y CONDICIÓN OPERACIONAL DE LA
SUPERFICIE DE LAS PISTAS EN LA CALLE PIURA,
DISTRITO DE PUNCHANA, PROVINCIA DE MAYNAS,
DEPARTAMENTO DE LORETO, MAYO – 2016.**

**INFORME DE TESIS PARA OPTAR EL TÍTULO
PROFESIONAL DE INGENIERO CIVIL:**

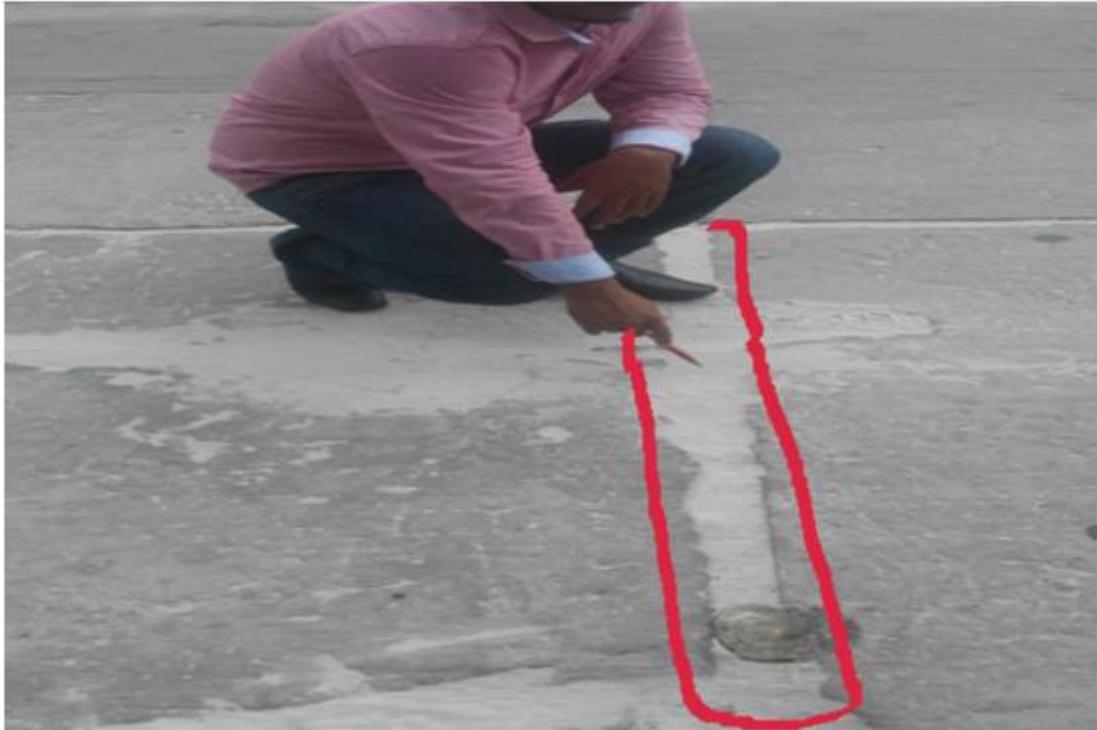
Figura 177. Calle, Piura cuadra 4, se observa Descascaramiento de junta de baja severidad.

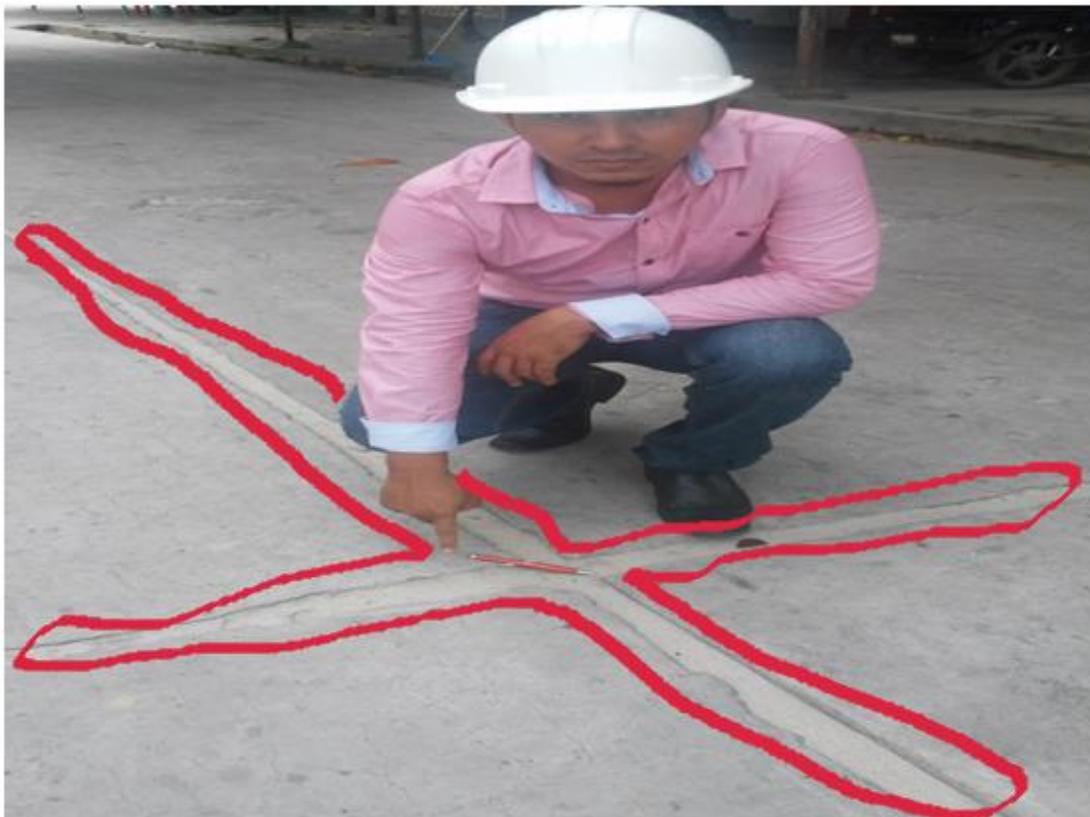
Figura 182. Calle, Piura cuadra 5, se observa Descascaramiento de junta de severidad media.

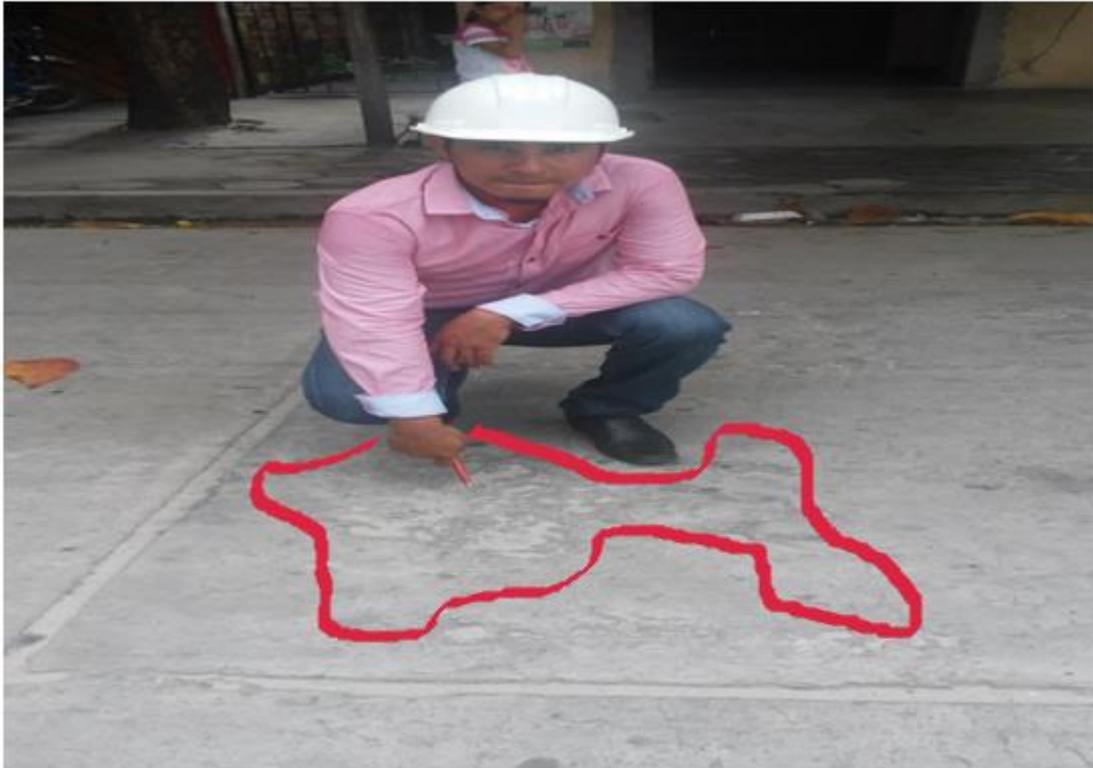
Figura 183. Calle, Piura cuadra 5, se observa Desconchamiento de baja severidad.

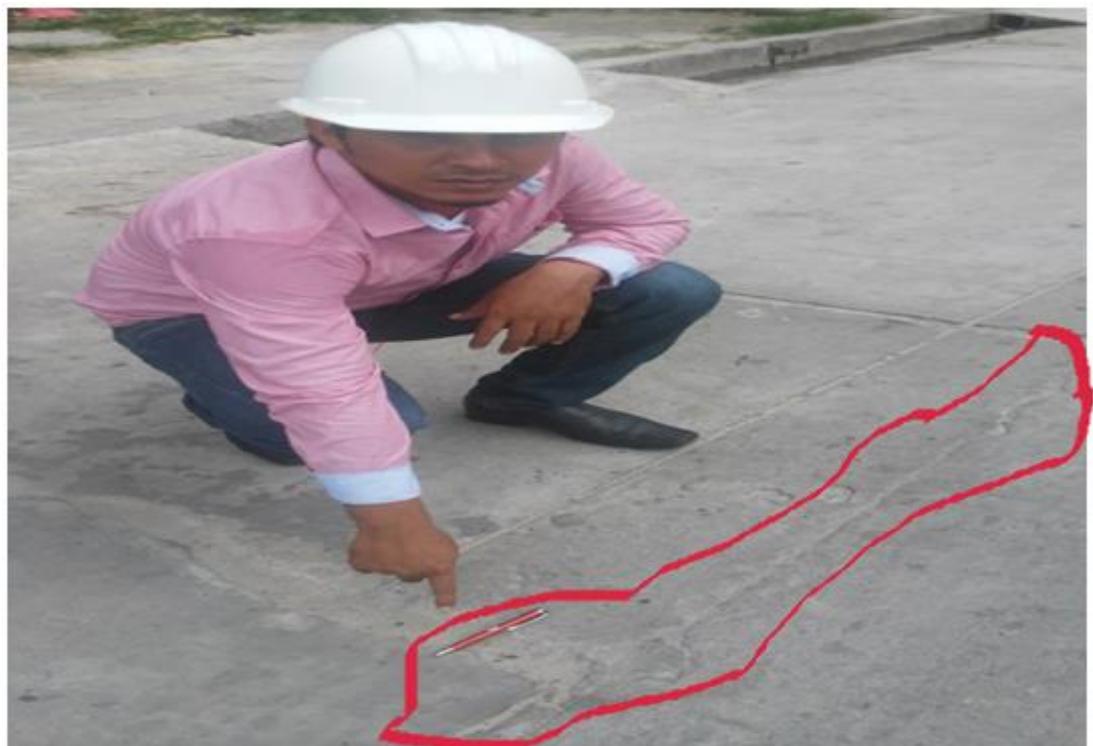
Figura 184. Calle, Piura cuadra 5, se observa Grita lineal de baja severidad.

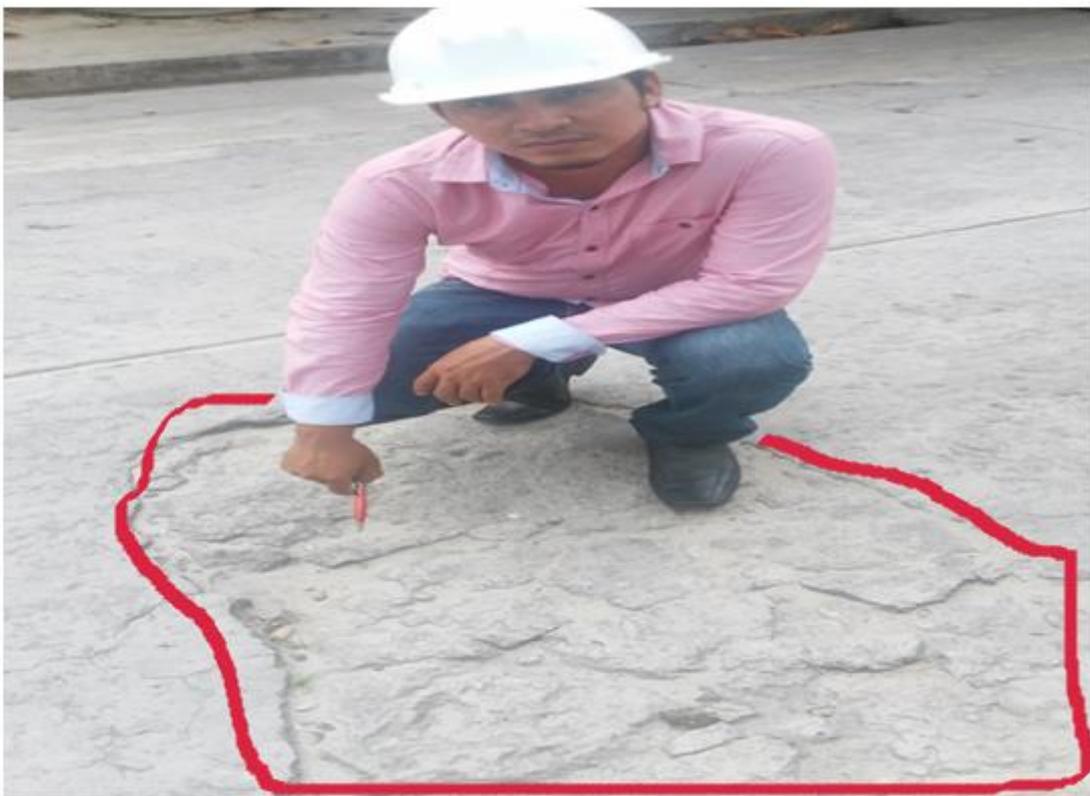
Figura 186. Calle, Piura cuadra 6, se observa Desconchamiento de severidad media.

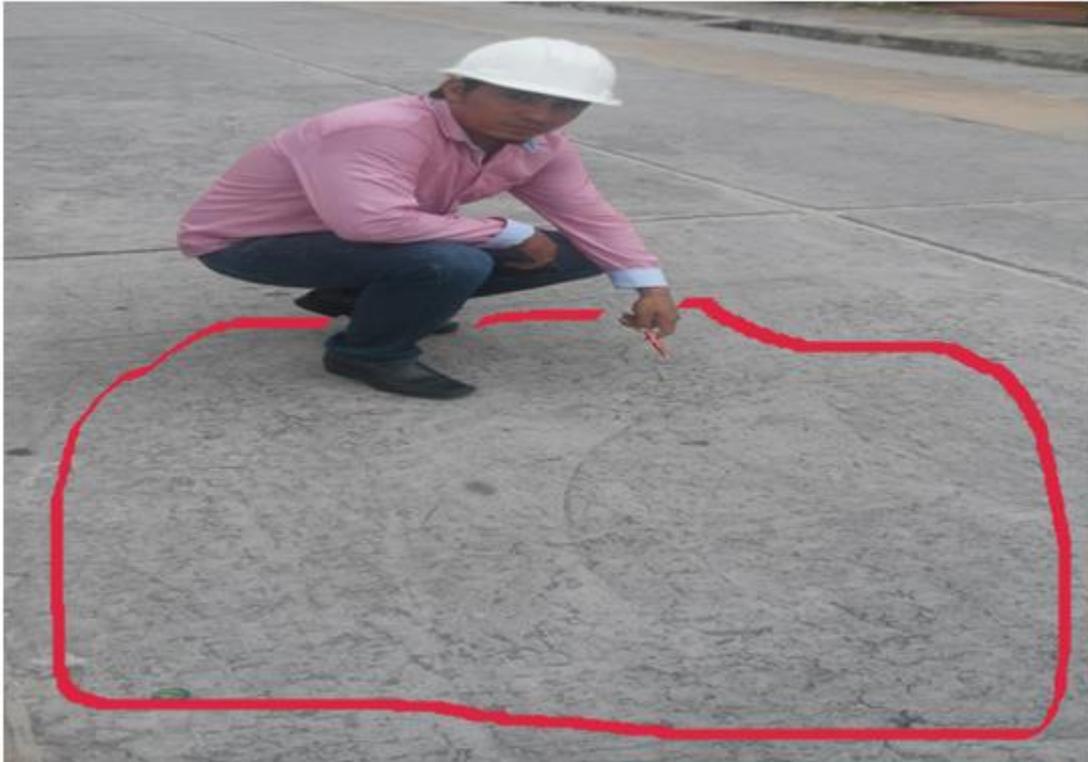
Figura 187. Calle, Piura cuadra 6, se observa Desconchamiento de baja severidad.
