UNIVERSIDAD CATÓLICA LOS ÁNGELES
CHIMBOTE

DETERMINACIÓN Y EVALUACIÓN DE LAS
PATOLOGÍAS DEL MORTERO EN COLUMNAS,
SOBRECIMENTOS, VIGAS Y MUROS DE ALBAÑILERÍA
CONFINADA DEL CERCO PERIMÉTRICO DEL
VICARIATO APOSTÓLICO DE IQUITOS - CASA DE
ESPIRITUALIDAD KANATARI DEL DISTRITO SAN
JUAN BAUTISTA, PROVINCIA DE MAYNAS, REGION
DE LORETO, DICIEMBRE - 2017.

TESIS PARA OPTAR EL TÍTULO PROFESIONAL DE
INGENIERO CIVIL

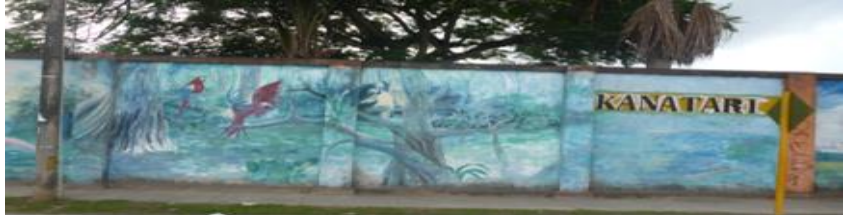
Ficha 8. Ficha Técnica de Evaluación de la Unidad de Muestra 03

REGIÓN	: LORETO												
ATIGUEDAD	: 30 AÑOS												
FECHA	: 25/11/2017												
ELEMENTOS	: COLUMNAS, VIGAS, SBRECIMENTOS Y MUROS DE ALBAÑILERIA												
TIPOS DE PATOLOGÍAS		NIVEL DE SEVERIDAD											
1	A. DESPRENDIMIENTOS	LEVE	MODERADO	SEVERO

2	B. EFLORESCENCIA	1	2	3									
3	C. FISURAS	UNIDAD DE MUESTRA -03											
4	D. MOHO	(M2)											
5	E ORGANISMOS	ÁREA TOTAL											
6	F. EROSIÓN				29.83								
FOTOGRAFIA DE LA UM-03				PLANO DE PATOLOGÍAS

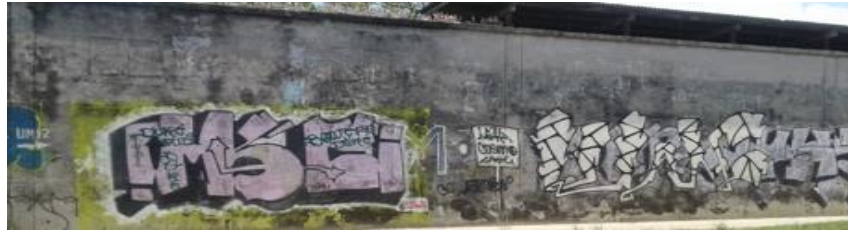
2	B. EFLORESCENCIA			1	2	3							
3	C. FISURAS			UNIDAD DE MUESTRA -12									
4	D. MOHO			ÁREA			(M2)						
5	E ORGANISMOS			TOTAL			38.32						
6	F. EROSIÓN												
FOTOGRAFIA DE LA UM-12				PLANO DE PATOLOGÍAS

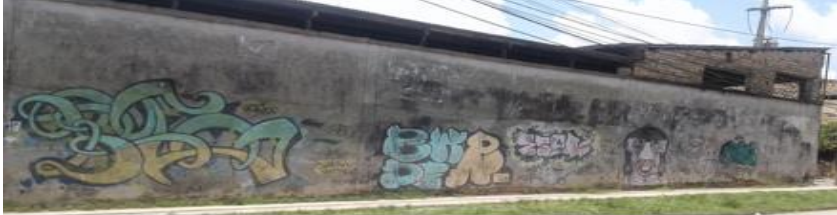
1	A. DESPRENDIMIENTOS	LEVE	MODERADO											SEVERO
2	B. EFLORESCENCIA	1	2	3										
3	C. FISURAS	UNIDAD DE MUESTRA -17												
4	D. MOHO	ÁREA TOTAL (M2)												
5	E ORGANISMOS	77.05												
6	F. EROSIÓN													
FOTOGRAFIA DE LA UM-17				PLANO DE PATOLOGÍAS

ELEMENTOS	COLUMNAS			ALBAÑILERÍA			VIGAS			SOBRECIMIENTO			% TOTAL	
	Área Total (m2)	3.30	M2	Área Total (m2)	70.00	M2	Área Total (m2)	3.75	M2	Área Total(m2)	0.00	M2	% Área Afectada	
PATOLOGÍAS	Área Afectada (m2)	% Área Afectada	Nivel de Severidad	Área Afectada (m2)	% Área Afectada	Nivel de Severidad	Área Afectada (m2)	% Área Afectada	Nivel de Severidad	Área Afectada (m2)	% Área Afectada	Nivel de Severidad	% Área Afectada

A. DESPRENDIMIENTOS	0.00	0.00%	-	0.91	1.30%	MODERADO	0.00	0.00%	-	0.00	0.00%	-	1.18%	
B. EFLORESCENCIA	0.00	0.00%	-	0.00	0.00%	-	0.00	0.00%	-	0.00	0.00%	-	0.00%

42.68			55.39%			34.37			44.61%			MODERADO

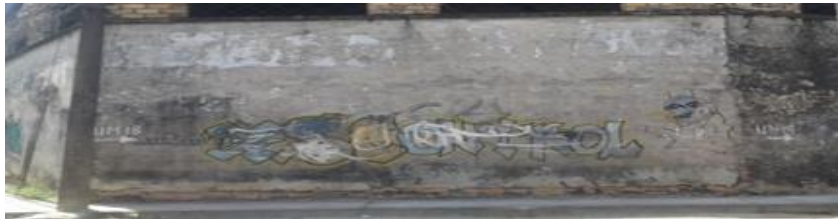
REGIÓN	: LORETO												
ATIGUEDAD	: 30 AÑOS												
FECHA	: 25/11/2017												
ELEMENTOS	: COLUMNAS, VIGAS, SBRECIEMENTOS Y MUROS DE ALBAÑILERÍA												
	: FOTOGRAFIA DE LA UM-18

ELEMENTOS	COLUMNAS			ALBAÑILERÍA			VIGAS			SOBRECIMIENTO			% TOTAL
	Área Total (m2)	0.00	M2	Área Total (m2)	17.07	M2	Área Total (m2)	0.90	M2	Área Total(m2)	0.00	M2	% Área Afectada
PATOLOGÍAS	Área Afectada (m2)	% Área Afectada	Nivel de Severidad	Área Afectada (m2)	% Área Afectada	Nivel de Severidad	Área Afectada (m2)	% Área Afectada	Nivel de Severidad	Área Afectada (m2)	% Área Afectada	Nivel de Severidad	% Área Afectada

A. DESPRENDIMIENTOS	0.00	0.00%	-	2.37	13.88%	MODERADO	0.00	0.00%	-	0.00	0.00%	-	13.19%
B. EFLORESCENCIA	0.00	0.00%	-	0.00	0.00%	-	0.00	0.00%	-	0.00	0.00%	-	0.00%

6.64			36.95%			11.33			63.05%			MODERADO

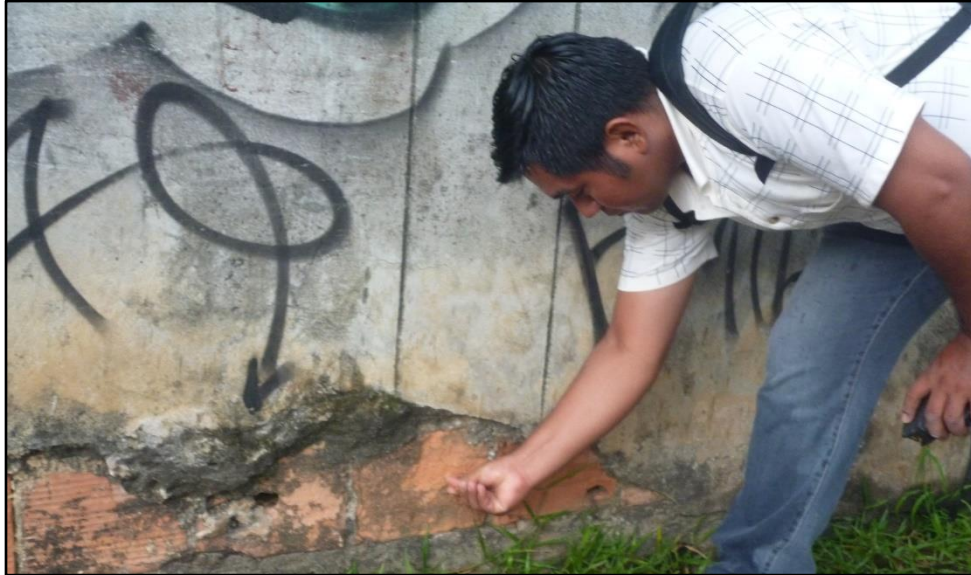
TIPO DE PATOLOGÍA: DESPRENDIMIENTO

NIVEL DE SEVERIDAD: MODERADO

Por ultimo dejar secar.

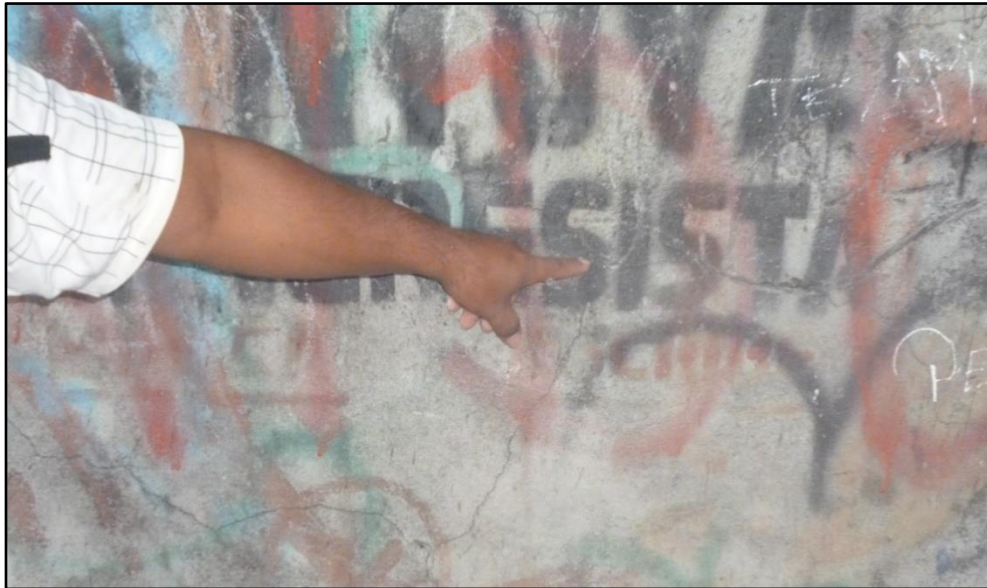
TIPO DE PATOLOGÍA: FISURA

NIVEL DE SEVERIDAD: MODERADO

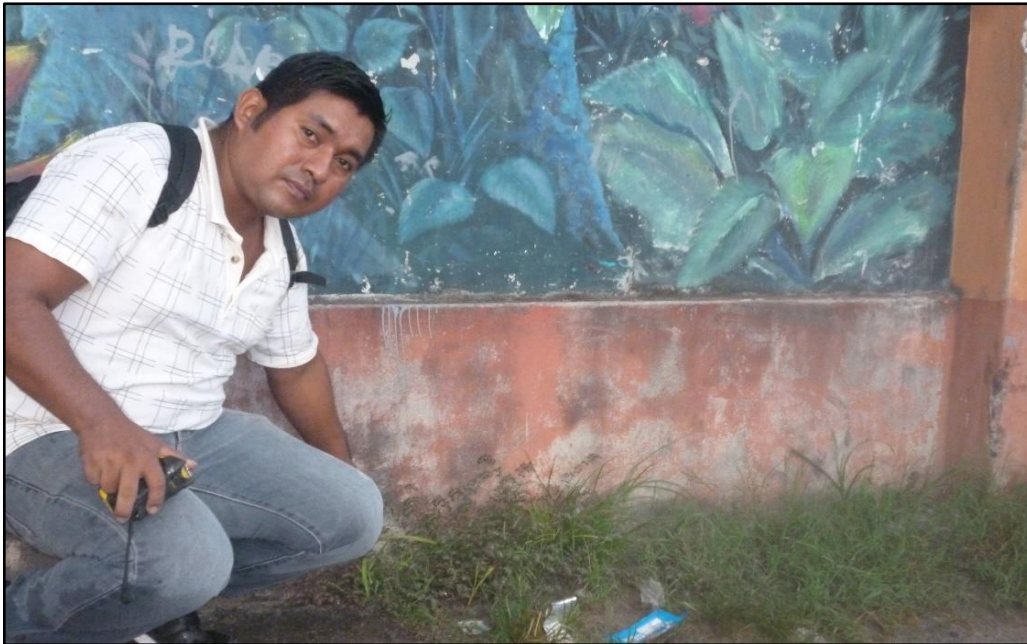
TIPO DE PATOLOGÍA: ORGANISMOS

NIVEL DE SEVERIDAD: LEVE

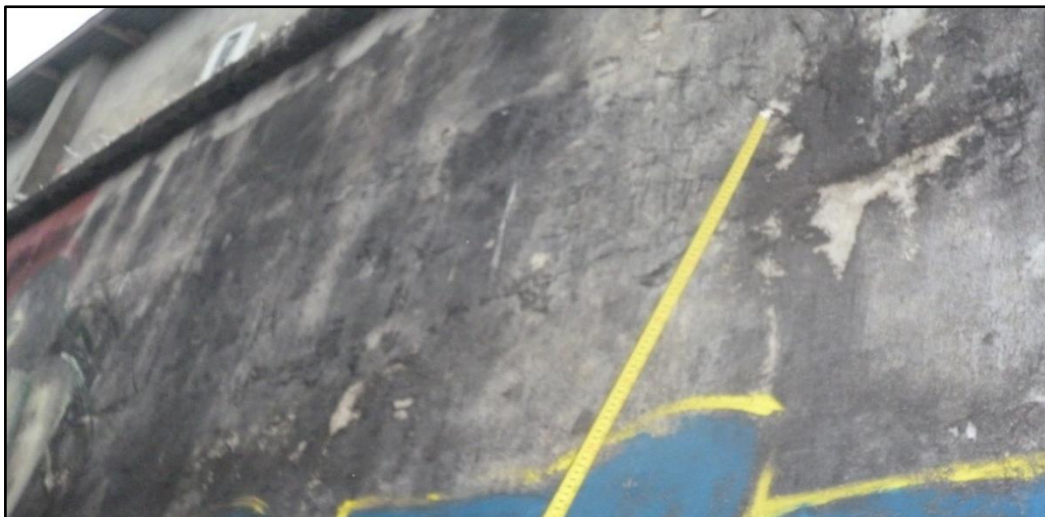
TIPO DE PATOLOGÍA: MOHO

NIVEL DE SEVERIDAD: MODERADO

Después de secar la superficie, se deberá aplicar un mortero de reparación que contenga un aditivo de sellado de acristalamientos.

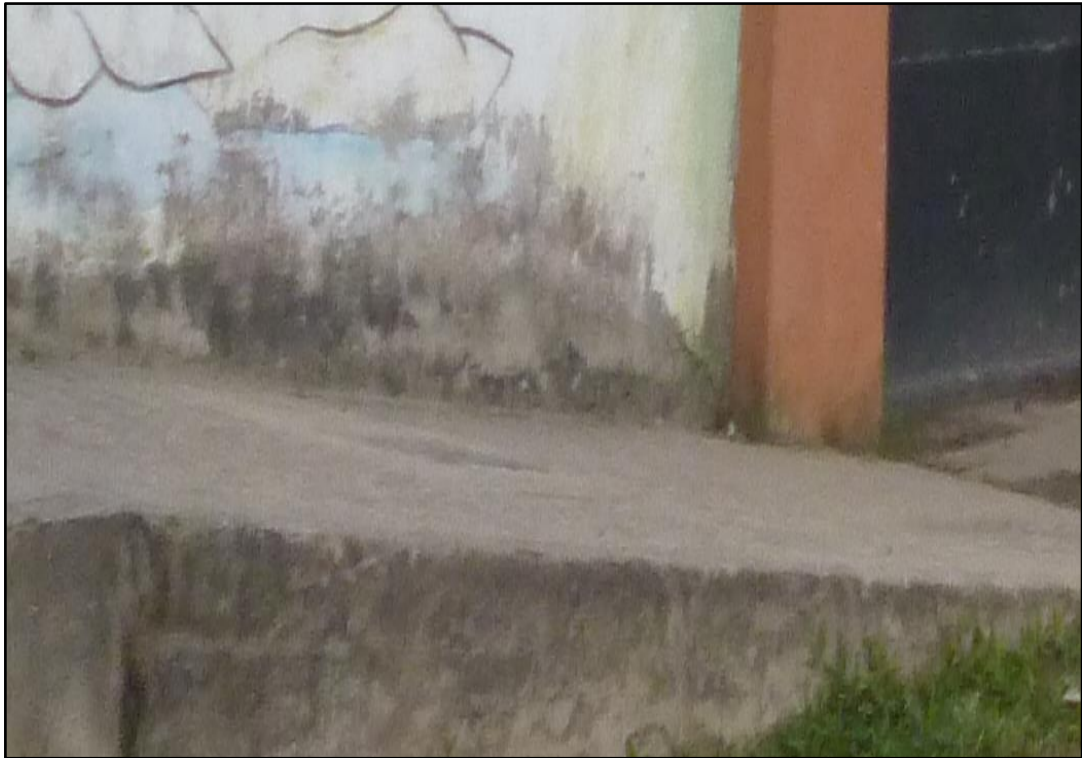
TIPO DE PATOLOGÍA: EFLORESCENCIA

NIVEL DE SEVERIDAD: MODERADO

- Por capilaridad, humedad infiltrada.

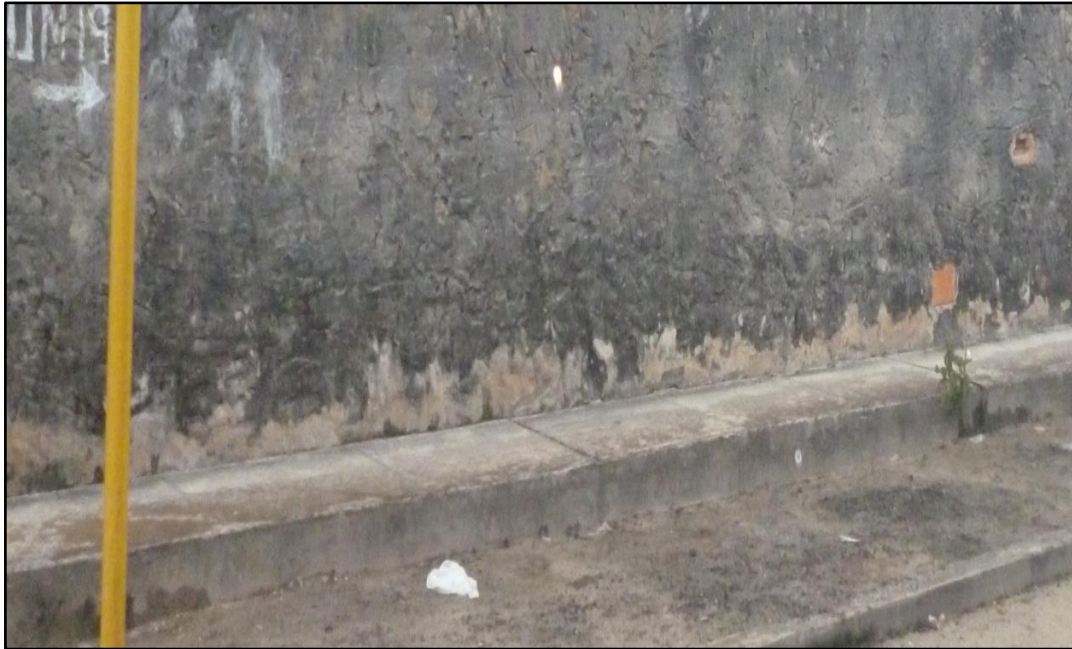
PATOLOGÍA: EROSIÓN

TIPO DE PATOLOGÍA: EROSION

NIVEL DE SEVERIDAD: MODERADO
