DETERMINACIÓN Y EVALUACIÓN DE LAS PATOLOGÍAS DEL CONCRETO
EN LA ESTRUCTURA DE ALBAÑILERÍA CONFINADA DEL CERCO
PERIMÉTRICO DE LA INSTITUCIÓN EDUCATIVA MARÍA TERESA OTOYA
ARRESE DEL ASENTAMIENTO HUMANO EL OBRERO, DISTRITO DE
SULLANA, PROVINCIA DE SULLANA, DEPARTAMENTO DE PIURA,
NOVIEMBRE – 2016.

TESIS PARA OPTAR EL TÍTULO PROFESIONAL DE INGENIERO CIVIL

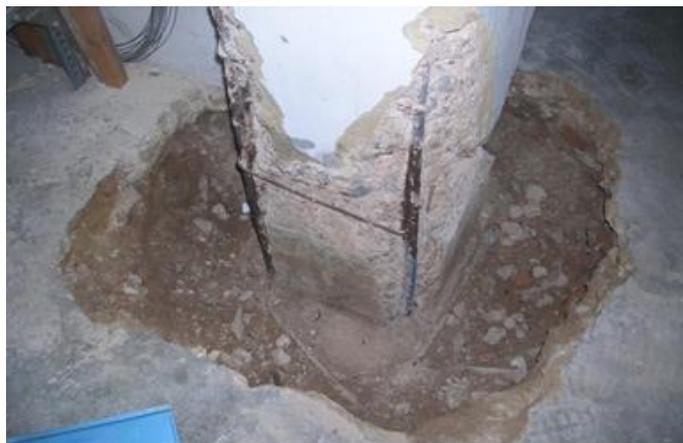
Imagen 0 6: Delaminación en columna

- Utilice un concreto con aire incorporado de asentamiento medio (3 – 5 pulgadas, ó 75 – 125 mm) y cúrelo adecuadamente.
- Cubra la superficie con un sellante comercial y alcoholes minerales.
- Utilice el momento correcto para todas las operaciones de acabado y evite emplear llanas de acero para las losas exteriores de concreto.
- Especifique un concreto con aire incorporado, que contenga un aditivo acelerante y que sea colocado a un asentamiento más bajo. En clima frío, la temperatura del concreto debe ser al menos de 50°F (10°C).

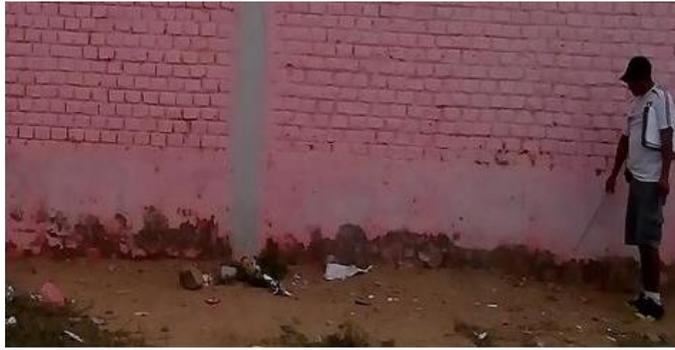
Imagen 0 7: Eflorescencia en muro

Limpieza natural mediante agua y cepillo, cuando la sal es fácil mente soluble: El agua se suele aplicar pulverizada y a cierta presión. A continuación, hay que asegurar el secado, ya sea por sol y aire o con aireadores o calefactores.

Limpieza química con ácidos o bases capaces de disolver la sal eflorescida: La aplicación de estos productos tiene que ser cuidadosamente estudiada para que no produzcan efectos secundarios sobre el material constitutivo de la fachada.

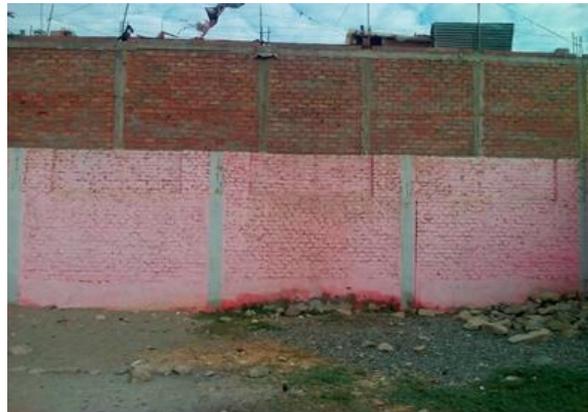
Imagen 08: Humedad en muro

- Si la humedad se da por capilaridad se erradica en origen por medio de dos técnicas, el drenaje y la creación de barreras impermeables. Ambas requieren operaciones bastante complejas, pero se manifiestan muy eficaces en el cometido de eliminar la humedad.
- La filtración está siempre en función de la causa. Si se trata únicamente de la propia porosidad del material, la solución es aplicar un acabado impermeabilizante, que deje respirar al cerramiento. Puede ser una pintura hidrófuga de poro abierto, pero también un aplacado con chapas metálicas o fibrocemento, alicatados y chapados de piedra, o un simple enfoscado o revoco de carácter hidrófugo.

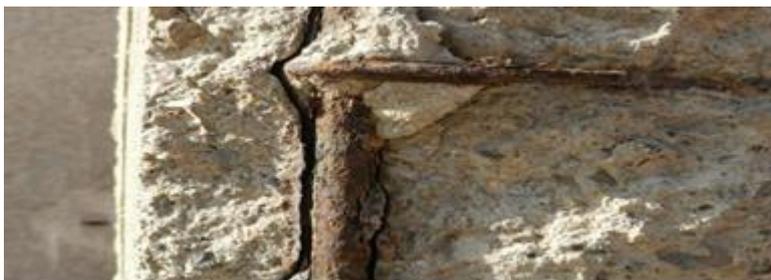
Imagen 09: Oxidación de acero en columna

La reparación consistirá en cepillado y añadido de una nueva protección.

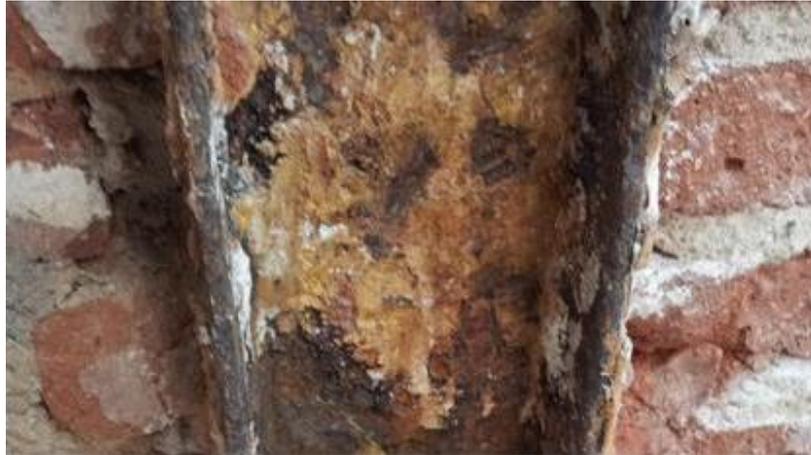
Imagen 0 10: Corrosión del acero en columna

- Eliminación del concreto deteriorado, preparación de substrato y limpieza de la superficie: Este proceso se realiza por medios mecánicos y consiste en la extracción de todos los fragmentos de hormigón fracturados, como consecuencia de la expansión del acero en su proceso de corrosión.
- Protección de la armadura y de su capacidad resistente: Una vez realizada la limpieza del acero, su protección puede hacerse con lechada cementosa, con polímeros o resinas epoxídicas o con inhibidores superficiales de corrosión.
- Colocación del nuevo material de reparación: las resinas epoxi se han mostrado adecuadas para realizar el sellado y, mediante la unión, convertir nuevamente en monolíticos los elementos estructurales separados por los planos de las fisuras.

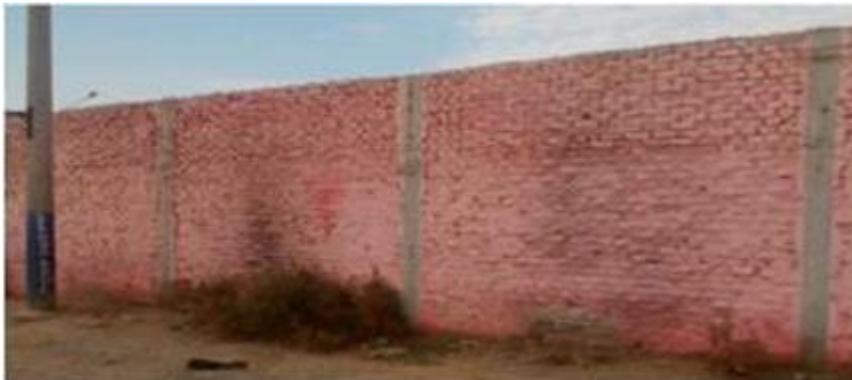
Imagen 011: Suciedad en los muros

Se reparará, normalmente, con una simple limpieza, natural, química o mecánica.

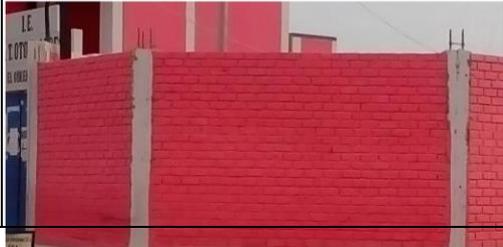
J	Suciedad	0.00 m ²	0.00 %	0.00 m ²	0.00 %	0.00 m ²	0.00 %	0.00 m ²	0.00 %
TOTAL		0.00 m²	0.00 %	0.08 m²	4.44%	0.00 m²	0.00 %	0.3 m²	14.3%

RESUMEN						
ELEMENTO ESTRUCTURAL	ÀREA	ÀREA AFECTADA	ÀREA NO AFECTADA	% DE ÀREA AFECTADA	% DE ÀREA NO AFECTADA	NIVEL DE SEVERIDAD
MURO	16.80m ²	0.00 m ²	16.80 m ²	0.00%	100.00%	CERO
COLUMNA	1.80m ²	0.08 m ²	1.72 m ²	4.44%	95.56%	LEVE
VIGA	0.00m ²	0.00 m ²	0.00 m ²	0.00%	0.00%	CERO
SOBRECIMIENTO	2.10m ²	0.30 m ²	1.80 m ²	14.30%	85.70%	LEVE
TOTAL	20.70m²	0.38 m²	20.32 m²	1.84%	98.16%	LEVE

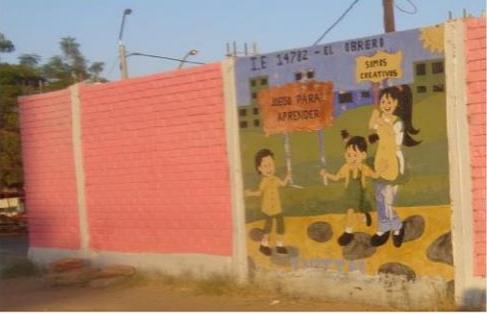
RESUMEN						
ELEMENTO ESTRUCTURAL	ÀREA	ÀREA AFECTADA	ÀREA NO AFECTADA	% DE ÀREA AFECTADA	% DE ÀREA NO AFECTADA	NIVEL DE SEVERIDAD
MURO	20.07 m2	0.00 m2	20.07 m2	0.00%	100.00%	CERO
COLUMNA	1.95 m2	0.07 m2	1.88 m2	3.59%	96.41%	LEVE
VIGA	0.00 m2	0.00 m2	0.00 m2	0.00%	0.00%	CERO
SOBRECIMIENTO	2.31 m2	0.18 m2	2.13 m2	7.80%	92.20%	LEVE
TOTAL	24.33 m2	0.25 m2	24.08 m2	1.03%	98.97%	LEVE

RESULTADOS DE PATOLOGIAS EN UM-08				
ÀREA ESTUDIADA	ITEM	PATOLOGIA	ÀREA AFECTADA	% ÀREA AFECTADA
24.33 m2	A	Agrietamiento		
	B	Fisuración		
	C	Erosión		
	D	Filtración		
	E	Delaminación	0.25 m2	1.03%
	F	Eflorescencia		
	G	Humedad		
	H	Oxidación		
	I	Corrosión		
	J	Suciedad		
TOTAL			0.25 m2	1.03%

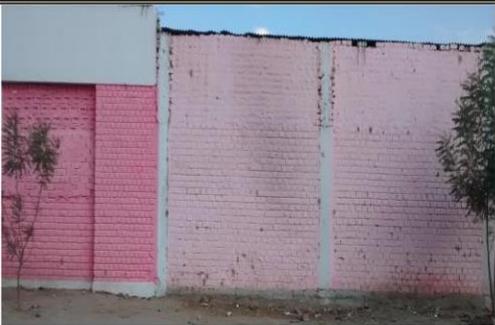
RESULTADOS DE PATOLOGIAS EN UM-12				
ÀREA ESTUDIADA	ITEM	PATOLOGIA	ÀREA AFECTADA	% ÀREA AFECTADA
51.30 m2	A	Agrietamiento		
	B	Fisuración		
	C	Erosión	6.56 m2	12.80%
	D	Filtración		
	E	Delaminación	0.10 m2	0.20%
	F	Eflorescencia		
	G	Humedad		
	H	Oxidación		
	I	Corrosión		
	J	Suciedad		
TOTAL			6.66 m2	13.00%

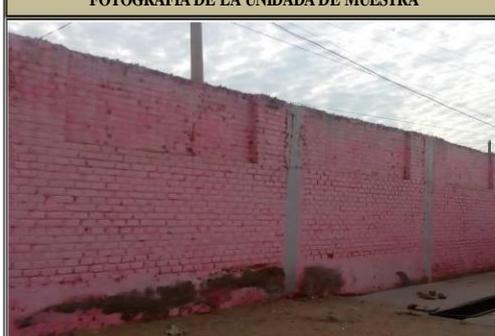
Imagen 160: Unidad de muestra 30 - Ficha de inspección técnica

RESUMEN						
ELEMENTO ESTRUCTURAL	ÀREA	ÀREA AFECTADA	ÀREA NO AFECTADA	% DE ÀREA AFECTADA	% DE ÀREA NO AFECTADA	NIVEL DE SEVERIDAD
MURO	40.20 m2	2.53 m2	37.67 m2	6.30%	93.70%	LEVE
COLUMNA	1.90 m2	0.15 2	1.75 m2	7.90%	92.10%	LEVE
VIGA	0.00 m2	0.00 m2	0.00 m2	0.00%	0.00%	CERO
SOBRECIMIENTO	2.30 m2	2.30 m2	0.00 m2	100.00%	0.00%	SEVERO
TOTAL	44.40 m2	4.98 m2	39.42 m2	11.22%	88.78%	LEVE

RESULTADOS DE PATOLOGIAS EN UM-30				
ÀREA ESTUDIADA	ITEM	PATOLOGIA	ÀREA AFECTADA	% ÀREA AFECTADA
44.40 m2	A	Agrietamiento		
	B	Fisuración		
	C	Erosión		
	D	Filtración		
	E	Delaminación		
	F	Eflorencia	4.98 m2	11.20%
	G	Humedad		
	H	Oxidación		
	I	Corrosión		
	J	Suciedad		
TOTAL			4.98 m2	11.20%

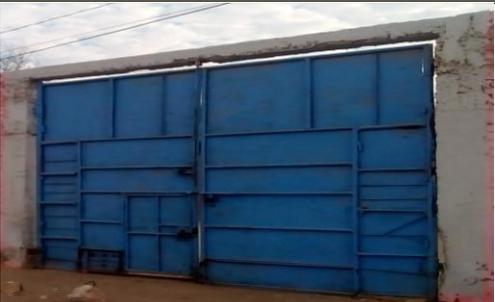
Imagen 167: Unidad de muestra 31 - Ficha de inspección técnica

RESUMEN						
ELEMENTO ESTRUCTURAL	ÀREA	ÀREA AFECTADA	ÀREA NO AFECTADA	% DE ÀREA AFECTADA	% DE ÀREA NO AFECTADA	NIVEL DE SEVERIDAD
MURO	0.00 m2	0.00 m2	0.00 m2	0.00%	0.00%	CERO
COLUMNA	1.90 m2	1.90 m2	0.00 m2	100.00%	0.00%	SEVERO
VIGA	0.74 m2	0.74m2	0.00 m2	100.00%	0.00%	SEVERO
SOBRECIMIENTO	0.00 m2	0.00 m2	0.00 m2	0.00%	0.00%	CERO
TOTAL	2.64 m2	2.64 m2	0.00 m2	100.00%	0.00%	SEVERO

RESULTADOS DE PATOLOGIAS EN UM-31				
ÀREA ESTUDIADA	ITEM	PATOLOGIA	ÀREA AFECTADA	% ÀREA AFECTADA
2.64 m2	A	Agrietamiento		
	B	Fisuración		
	C	Erosión	2.64 m2	100.00%
	D	Filtración		
	E	Delaminación		
	F	Eflorescencia		
	G	Humedad		
	H	Oxidación		
	I	Corrosión		
	J	Suciedad		
TOTAL			2.64 m2	100.00%

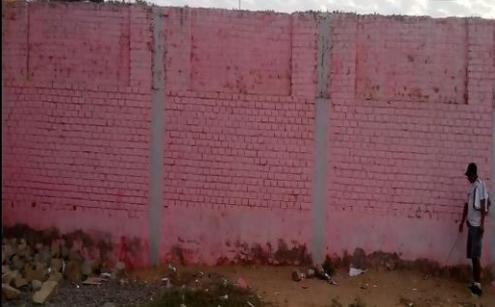
Imagen 173: Unidad de muestra 32 - Ficha de inspección técnica

RESUMEN						
ELEMENTO ESTRUCTURAL	ÀREA	ÀREA AFECTADA	ÀREA NO AFECTADA	% DE ÀREA AFECTADA	% DE ÀREA NO AFECTADA	NIVEL DE SEVERIDAD
MURO	40.50 m2	3.84 m2	36.66 m2	9.50%	90.50%	LEVE
COLUMNA	1.90 m2	0.00 m2	1.90 2	0.00%	100.00%	CERO
VIGA	0.00 m2	0.00 m2	0.00 m2	0.00%	0.00%	CERO
SOBRECIMIENTO	2.30 m2	2.30 m2	0.00 m2	100.00%	0.00%	SEVERO
TOTAL	44.70 m2	6.14 m2	38.56 m2	13.74%	86.26%	LEVE

RESULTADOS DE PATOLOGIAS EN UM-32				
ÀREA ESTUDIADA	ITEM	PATOLOGIA	ÀREA AFECTADA	% ÀREA AFECTADA
44.70 m2	A	Agrietamiento		
	B	Fisuración	0.44 m2	0.10%
	C	Erosión		
	D	Filtración		
	E	Delaminación		
	F	Eflorencia	5.70 m2	12.70%
	G	Humedad		
	H	Oxidación		
	I	Corrosión		
	J	Suciedad		
TOTAL			6.14 M2	12.80%
