**UNIVERSIDAD CATOLICA LOS ANGELES DE  
CHIMBOTE**

**“DETERMINACION Y EVALUACION DE LAS PATOLOGIAS  
DEL CONCRETO PARA OBTENER EL INDICE DE  
INTEGRIDAD ESTRUCTURAL DEL PAVIMENTO Y  
CONDICION OPERACIONAL DE LA SUPERFICIE DE LAS  
PISTAS EN LA AVENIDA 9 DE OCTUBRE, DISTRITO DE  
CALLERIA, PROVINCIA DE CORONEL PORTILLO,  
DEPARTAMENTO DE UCAYALI - AÑO 2018”**

**TESIS PARA OPTAR EL TITULO PROFESIONAL DE  
INGENIERO CIVIL**

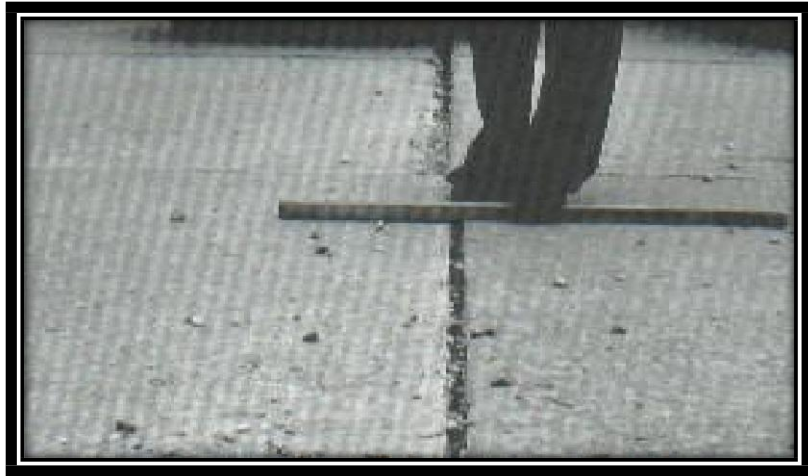
*Figura N°14. (Baja Severidad)-Escala*

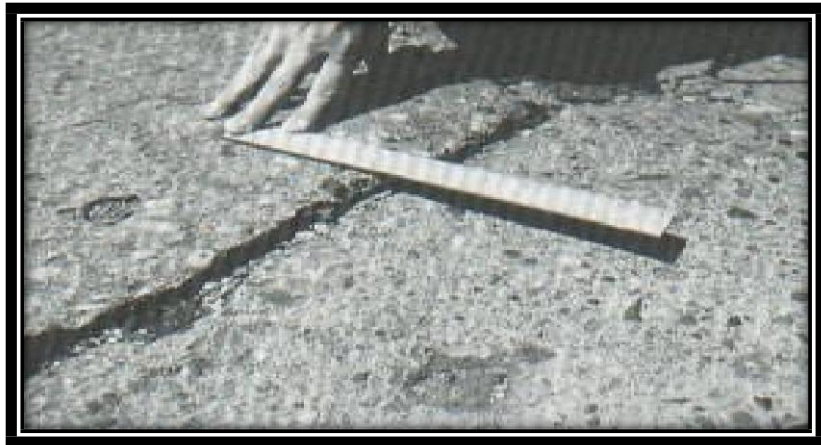
*Figura N°15. (Media Severidad)-Escala.*

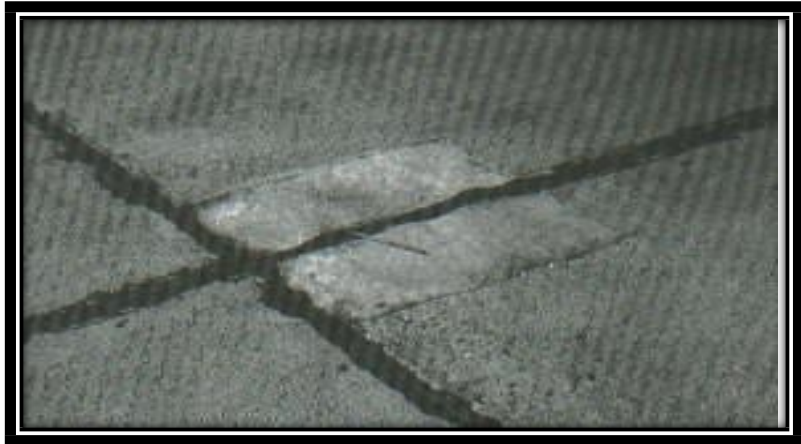
*Figura N°29. (Baja Severidad)-Parche Pequeño.*

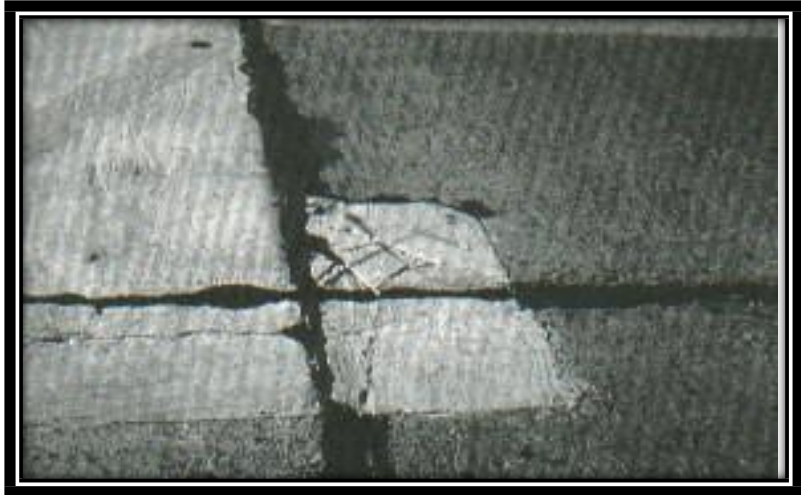
**M:** El parche está deteriorado o con saltadura moderada, o ambos, alrededor de los bordes. El material del parche puede ser desprendido con fuerza (menos daño potencial por intrusión de material incompresible).

*Figura N°30. (Media Severidad)-Parche Pequeño.*

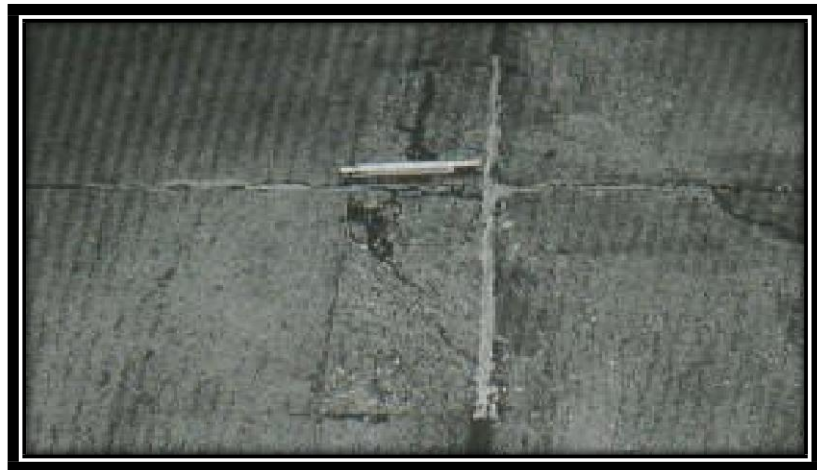
**H:** El deterioro del parte, ya sea por saltadura alrededor de él o agrietamiento dentro de él, esta con condiciones de ser reemplazado.

*Figura N°31. (Alta Severidad)-Parche Pequeño.*

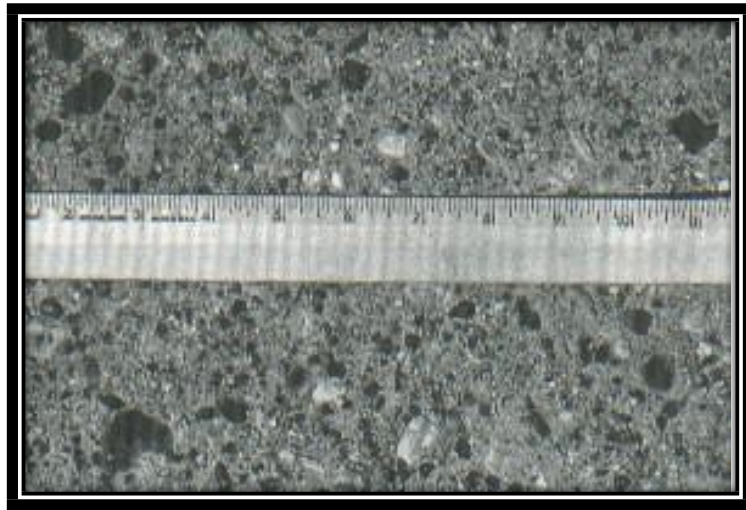
*Figura N°32. Pulimento de agregados.*

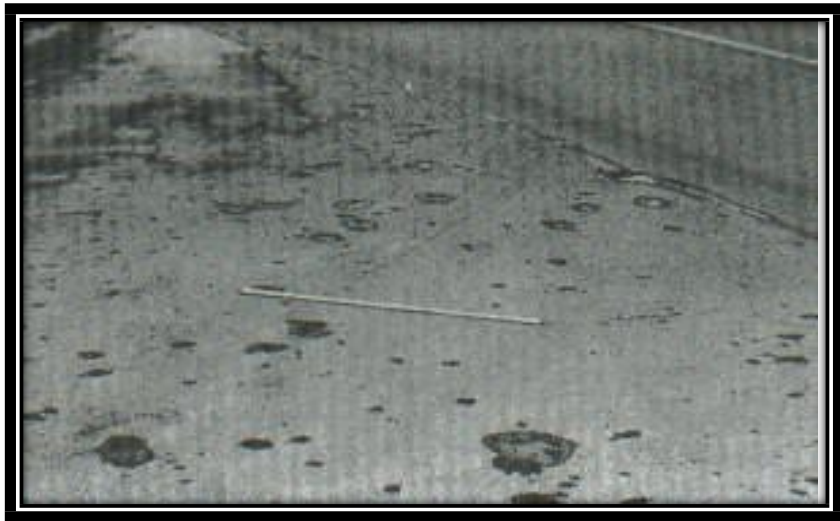
*Figura N°33. Popout.*

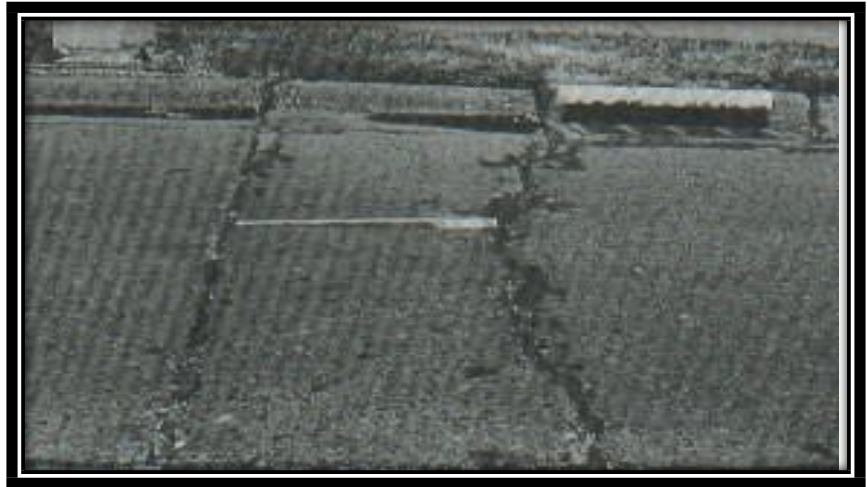
*Figura N°36. (Baja Severidad)-Punzonamiento.*

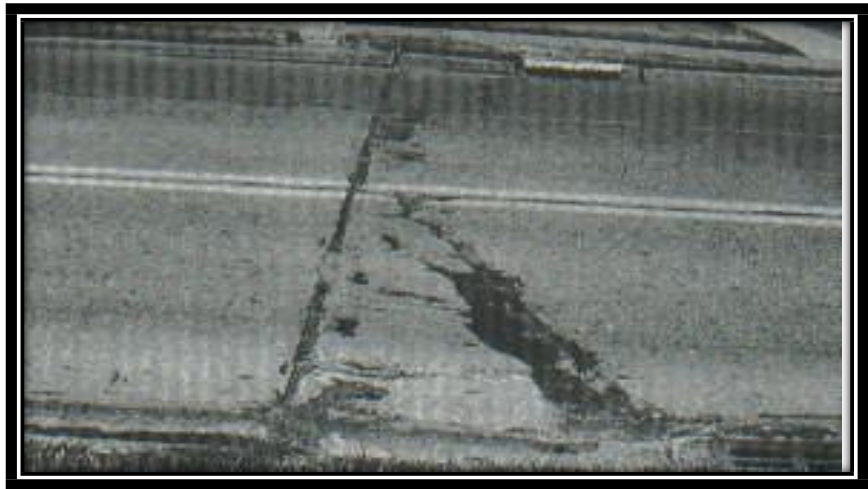
*Figura N°37. (Media Severidad)-Punzonamiento.*

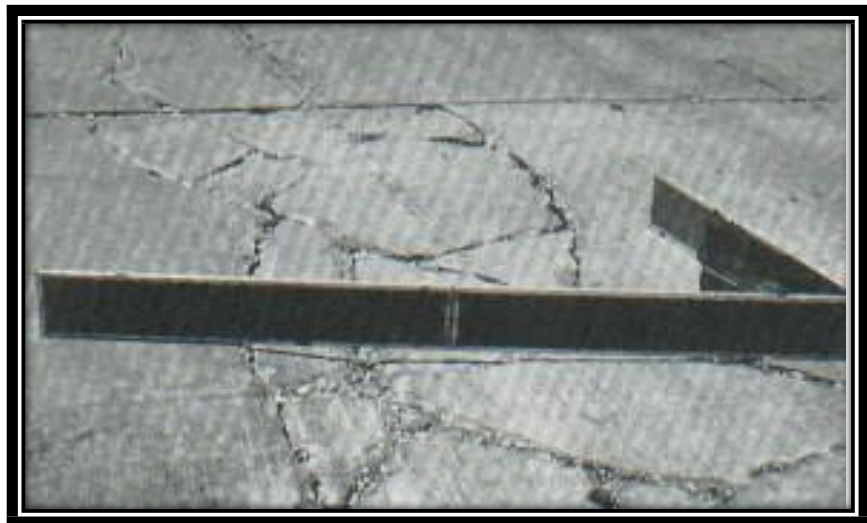
*Figura N°38. (Alta Severidad)-Punzonamiento.*

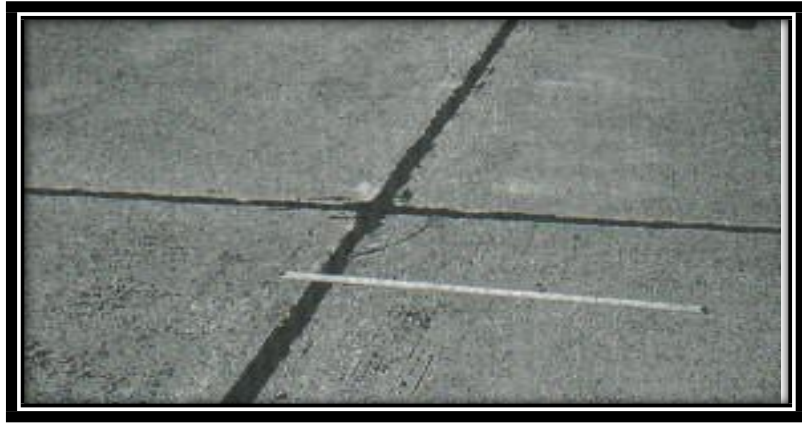
*Figura N°43. (Baja Severidad)-Descaramiento de Esquina.*

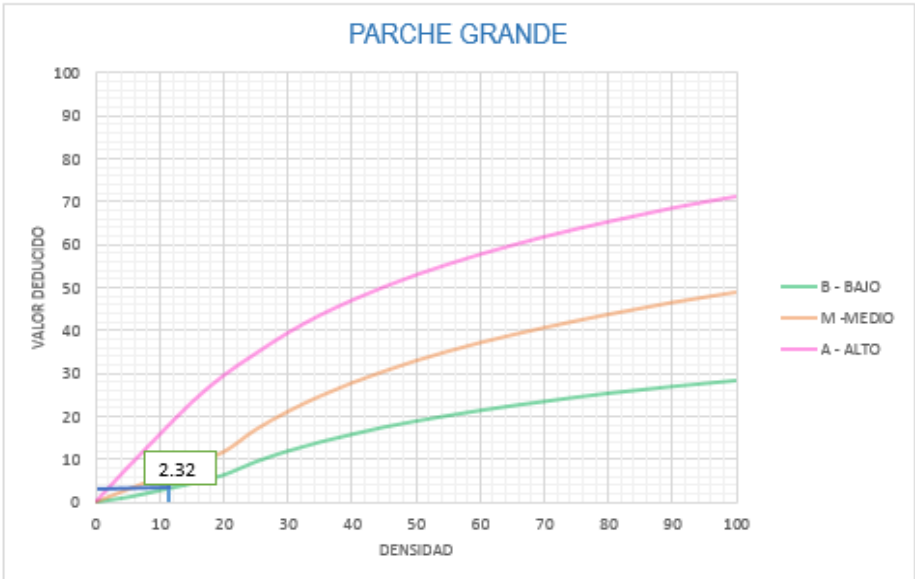
Valor deducido (VD): 2.32

Figura 58: Patología del pavimento rígido – Parcheo Grande, UM-02.

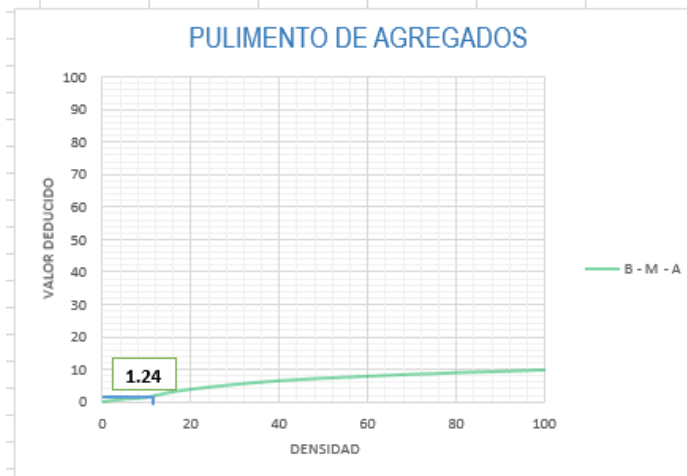
Valor Deducido		Densidad:				
Densidad	B - M - A		9.38			
0.00	0.00	Severidad:	-			
5.00	0.80	<b>Interpolacion para Hallar Valor Deducido</b> 1) 10.00 - 5.00 = 5.00 10.00 - 9.38 = 0.62 2) 0.62 / 5.00 = 0.12 3) 1.30 - 0.80 = 0.50 4) 0.50 * 0.12 = 0.06 5) 1.30 - 0.06 = 1.24				
10.00	1.30					
15.00	2.80					
20.00	3.80					
25.00	4.60					
30.00	5.30					
35.00	5.90					
40.00	6.40					
45.00	6.80					
50.00	7.20					
55.00	7.50					
60.00	7.80					
65.00	8.10					
70.00	8.40					
75.00	8.60					
80.00	8.90					
85.00	9.10					
90.00	9.30					
95.00	9.50					
100.00	9.70	Valor deducido (VD):	1.24

Figura 66: Patología del pavimento rígido – Pulimiento de Agregados, UM-03

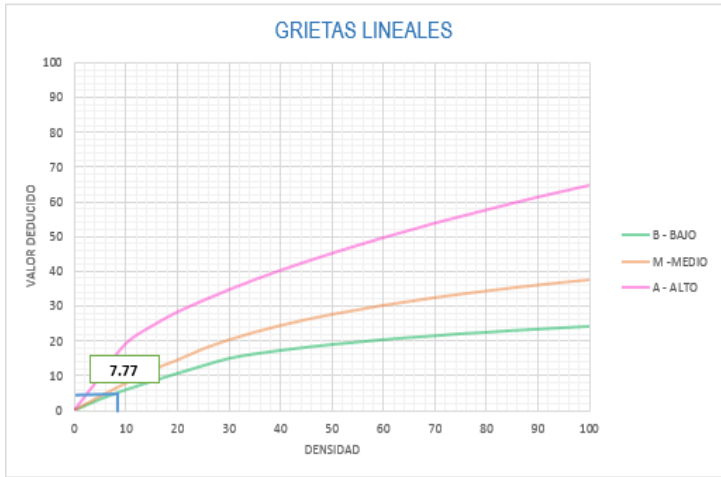
Densidad:	13.89
Severidad:	L
Valor Deducido (VD)	7.77

*Figura 75: Patología del pavimento rígido – Grieta Lineal, UM-04*
