DETERMINACIÓN Y EVALUACIÓN DE LAS PATOLOGÍAS
DEL PAVIMENTO PARA LA OBTENER EL INDICE DE
INTEGRIDAD ESTRUCTURAL DE LA CALLE 28 DE JULIO
CUADRAS 01, 02, 03, 04 Y 5, DISTRITO DE NAUTA,
PROVINCIA DE LORETO, AÑO – 2018

**TESIS PARA OPTAR EL TITULO PROFESIONAL DE
INGENIERO CIVIL**

Determinación y evaluación de las patologías del pavimento rígido de la Calle 28 de Julio entre la Avenida Circular hasta el Jirón Arica y anexos, Pasaje Santa Rosa, Calle Junín, Pasaje Servicio, Calle Nauta y Calle Cuzco cuadras 01, 02, 03, 04 y 05, Distrito de Nauta, Provincia de Loreto, Año-2018

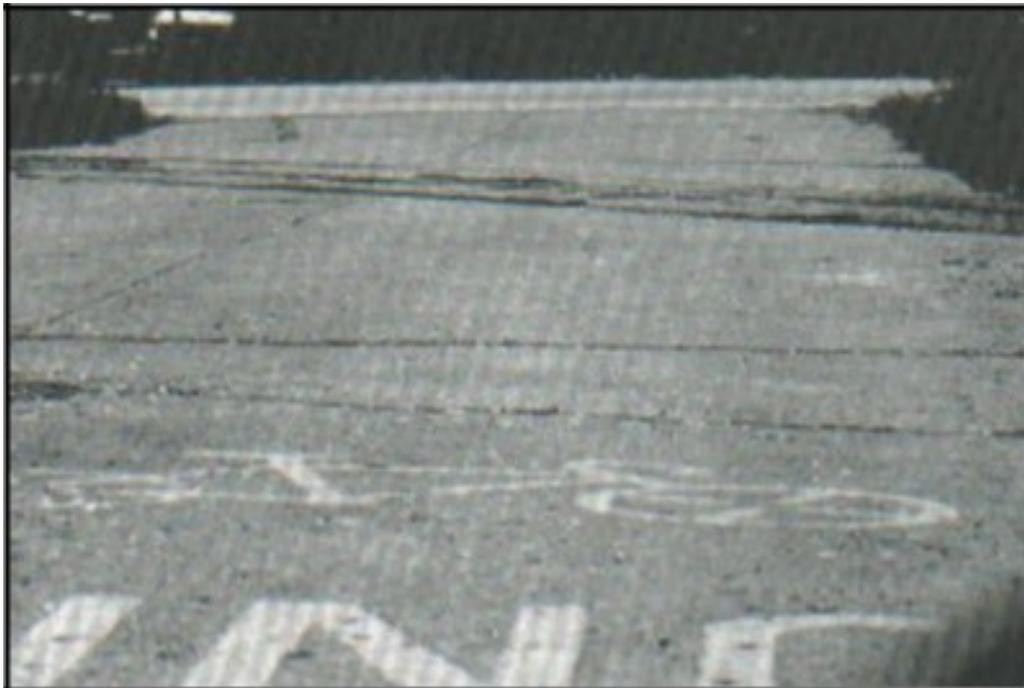
Figura 44: Cruce de vía férrea de severidad media

M: Se aplicará el parcheo parcial, en los peores casos se aplicara la reconstrucción del cruce de la vía férrea.

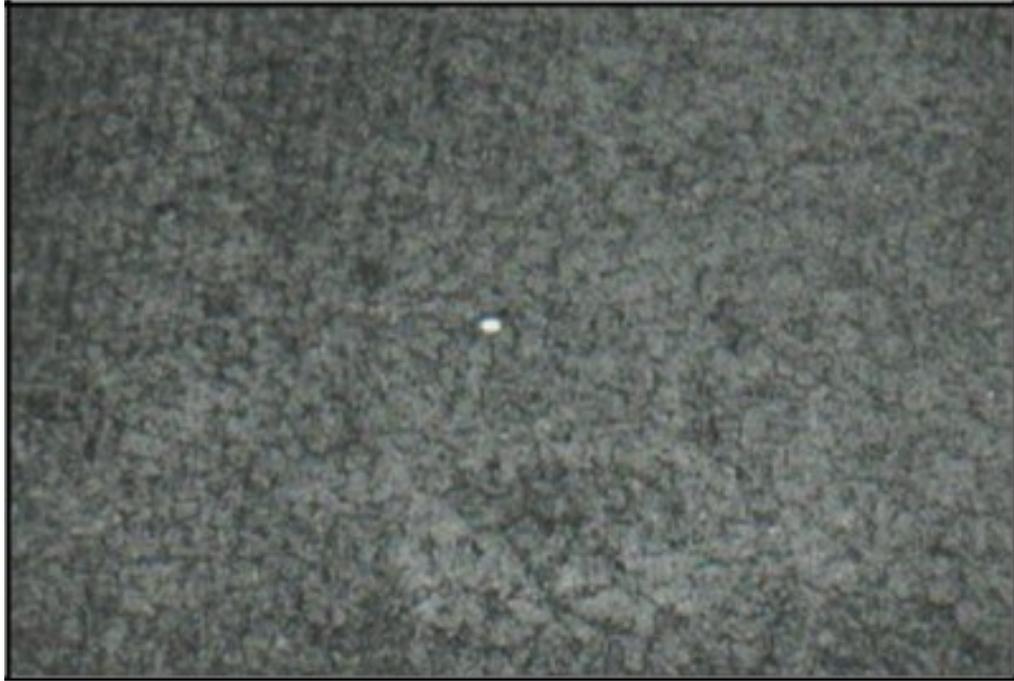
Figura 46: Desconchamiento / Mapa de grietas / Craquelado de severidad baja

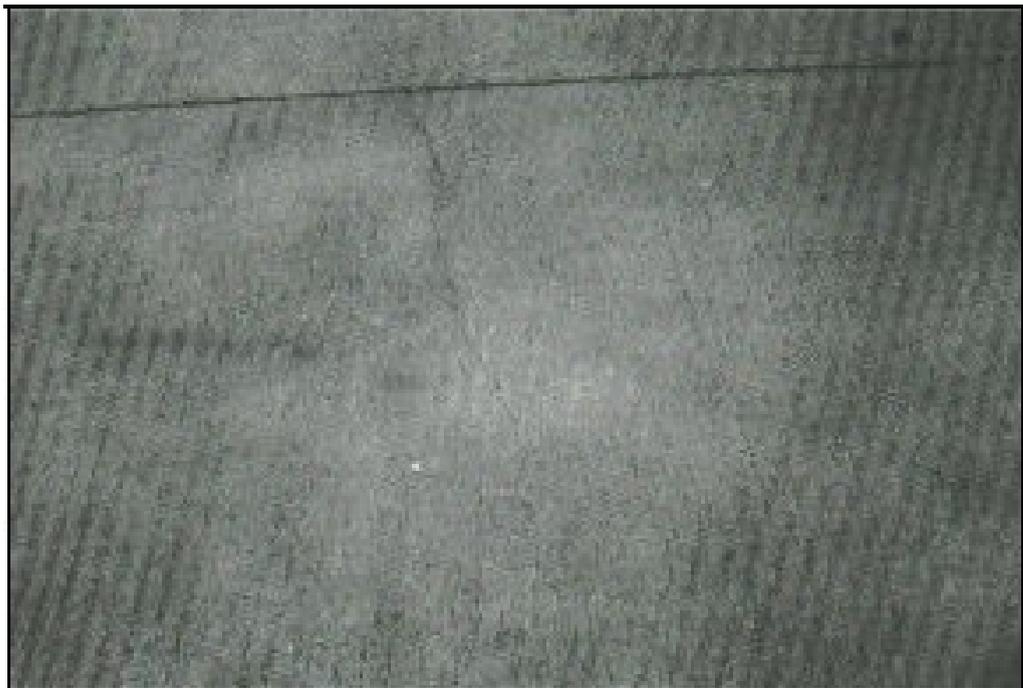
Son grietas finas sobre la capa superior del pavimento, esta falla no suele afectar la estructura del pavimento y usualmente son de unos pocos centímetros de longitud y por lo general no se logra extender a lo largo de la losa.

Figura 49: Grietas de contracción.

L, M y H: No se hace nada.

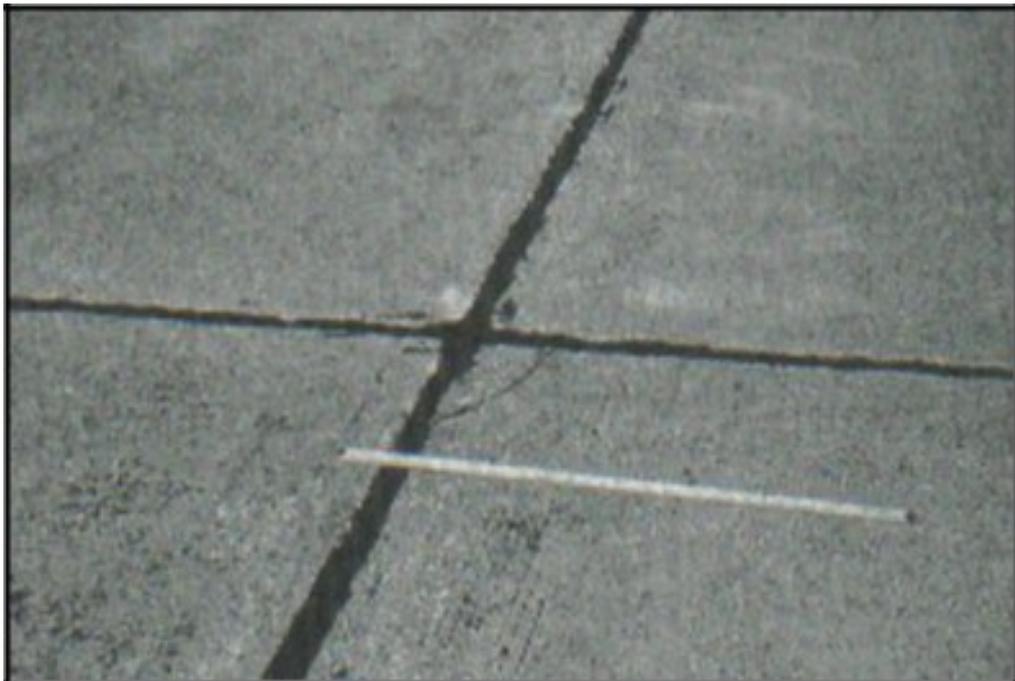
Figura 50: Descascaramiento de esquina de severidad baja

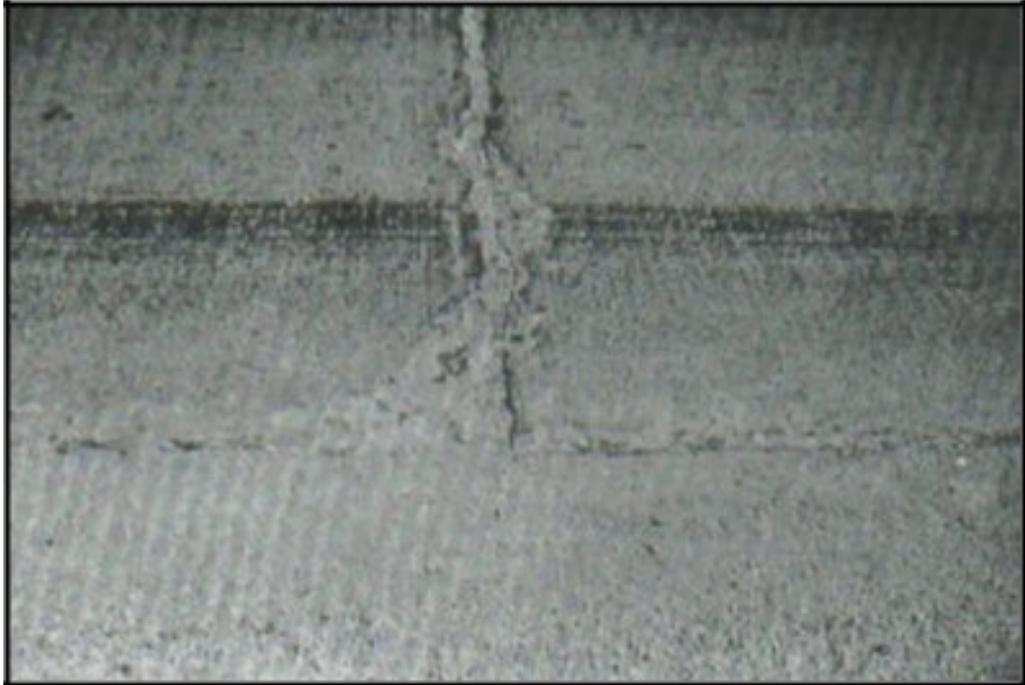
Figura 51: Descascaramiento de esquina de severidad media.

M: Parcheo parcial.

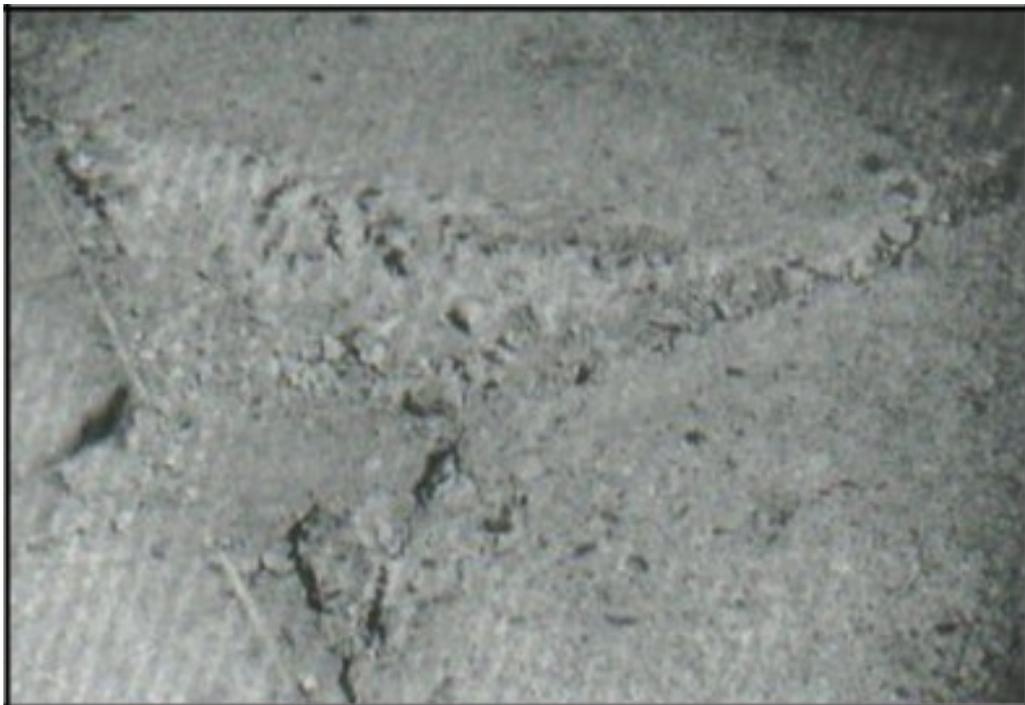
Figura 52: Descascaramiento de esquina de severidad alta

H: Se aplicara el parcheo parcial.

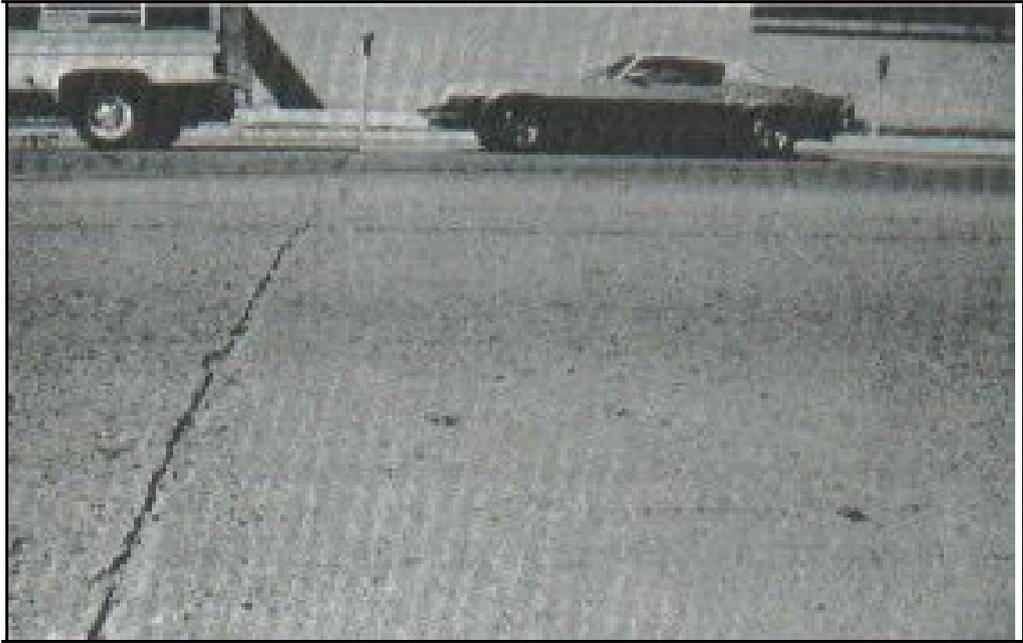
Figura 53: Descascaramiento de junta de baja severidad.

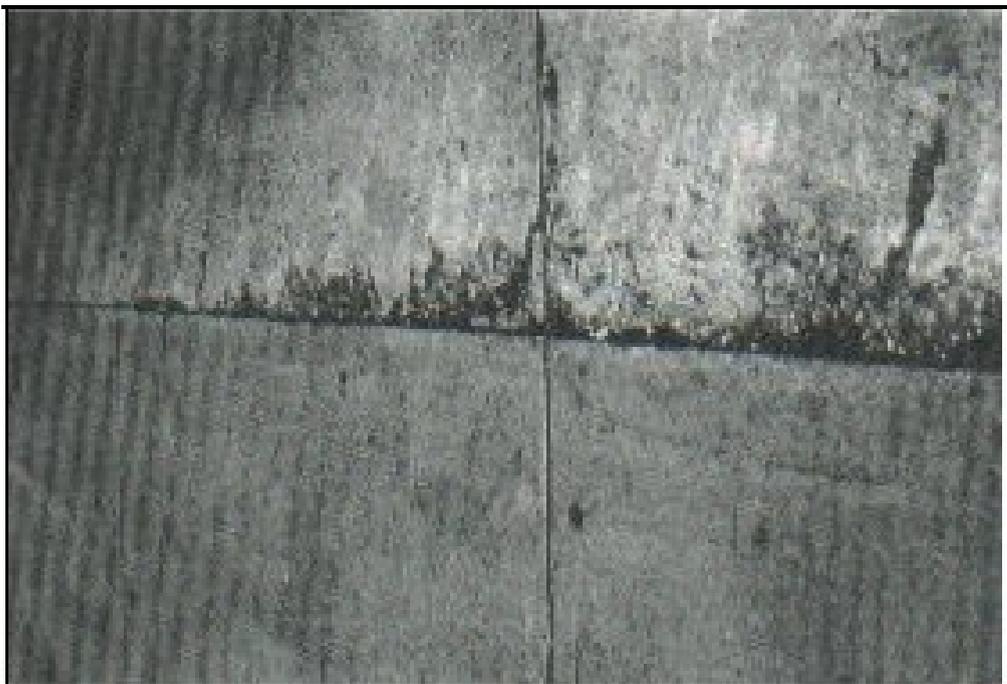
Figura 54: Descascaramiento de junta de severidad media.

M: se aplicará el parcheo parcial.

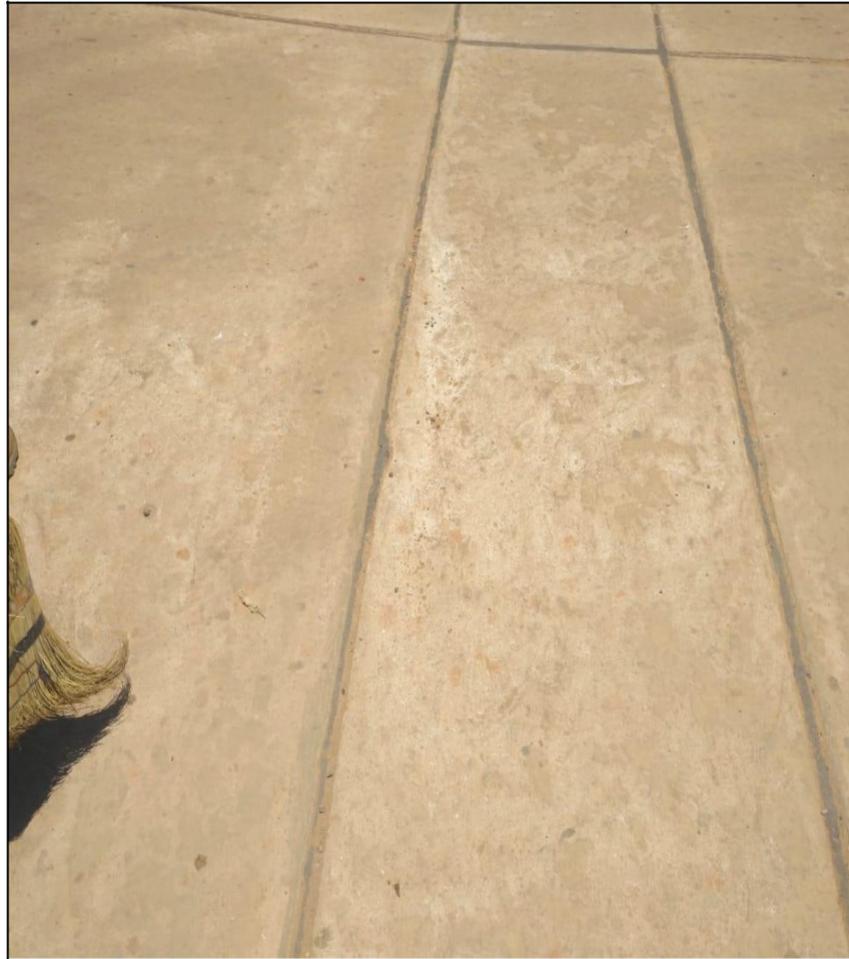
Descripción: Estas grietas, que dividen la losa en dos o tres pedazos, son causadas usualmente por una combinación de la repetición de las cargas de tránsito y el alabeo por gradiente térmico o de humedad.

Las losas divididas en cuatro o más pedazos se contabilizan como losas divididas. Comúnmente, las grietas de baja severidad están relacionadas con el alabeo o la fricción y no se consideran daños estructurales importantes. Las grietas capilares, de pocos pies de longitud y que no se propagan en toda la extensión de la losa, se contabilizan como grietas de retracción (17).

Figura 68: Grieta lineal severidad baja

L: No se hace nada. Sellado de grietas más anchas que 3.0 mm.

M: Sellado de grietas.

H: Sellado de grietas. Parcheo profundo. Reemplazo

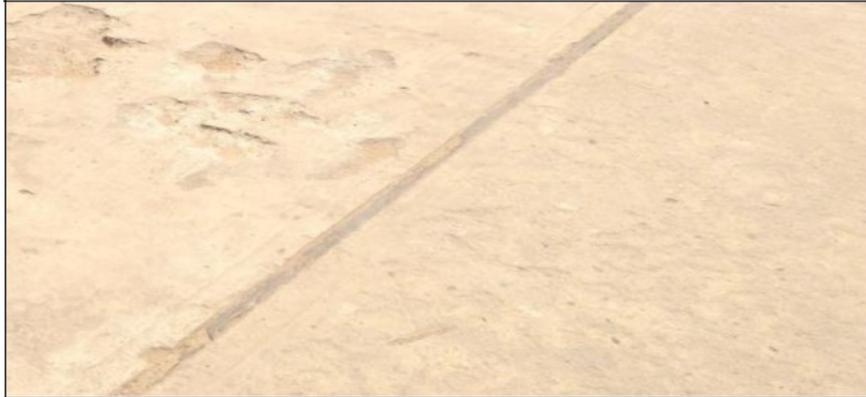
Descripción: Un parche es un área donde el pavimento original ha sido removido y reemplazado por material nuevo. Una excavación de servicios públicos (utility cut) es un parche que ha reemplazado el pavimento original para permitir la instalación o mantenimiento de instalaciones subterráneas. Los niveles de severidad de una excavación de servicios son los mismos que para el parche regular (17).

Figura 69: Parche Grande severidad baja

M: Sellado de grietas. Reemplazo del parche.

H: Reemplazo del parche.

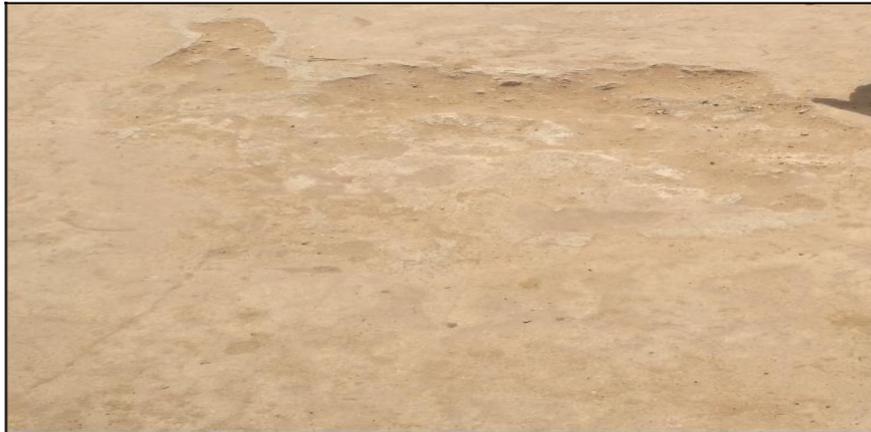
Figura 70: Desconchamiento severidad media

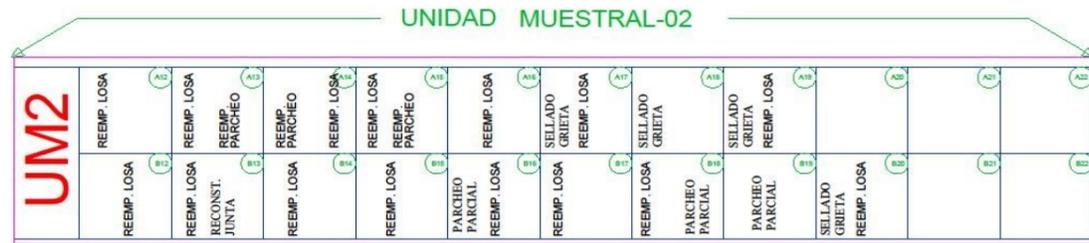
PCI:52.685 REGULAR

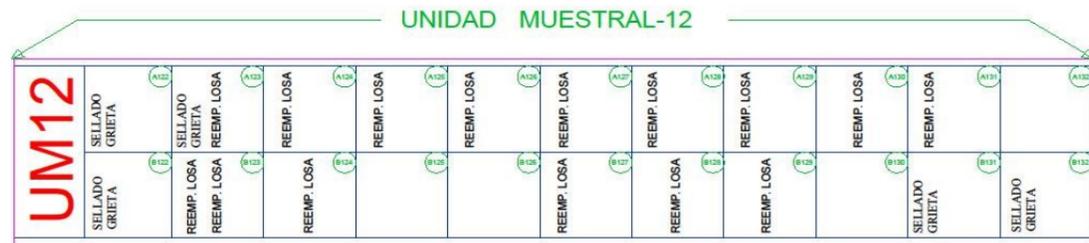
PCI:48.665 REGULAR

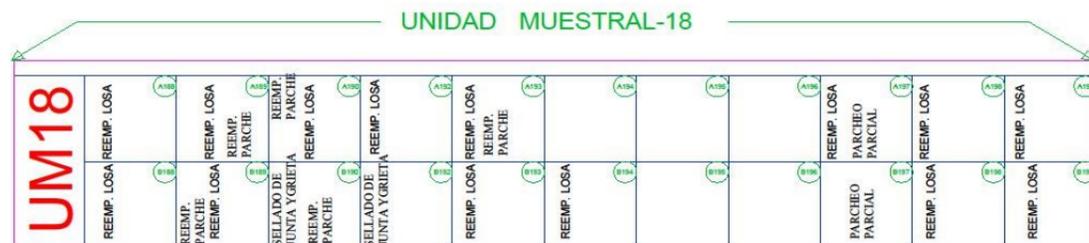
PCI:45.477 REGULAR

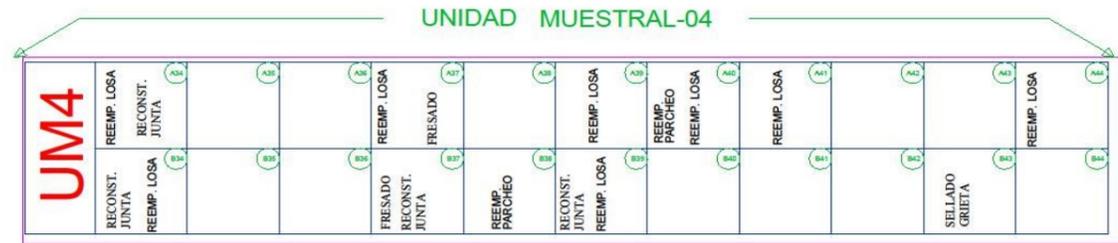
PCI:50.200 REGULAR
