**“DETERMINACION Y EVALUACION DE LAS PATOLOGIAS DE LA  
ESTRUCTURA DE CONCRETO ARMADO DEL PUENTE VIAL  
MIGUEL GRAU CON LONGITUD DE 300 METROS, SU PROGRESIVA  
DE 992+346 KM, DE LA VIA PANAMERICANA NORTE PIURA  
DEL CASERIO LA LEGUA–DISTRITO DE CATACAOS–PROVINCIA  
DE PIURA–DEPARTAMENTO DE PIURA–OCTUBRE 2018”**

TESIS PARA OPTAR EL TITULO PROFESIONAL DE  
INGENIERO CIVIL

BACH. JORDY WILFREDO BERNAL SIGÜENZA

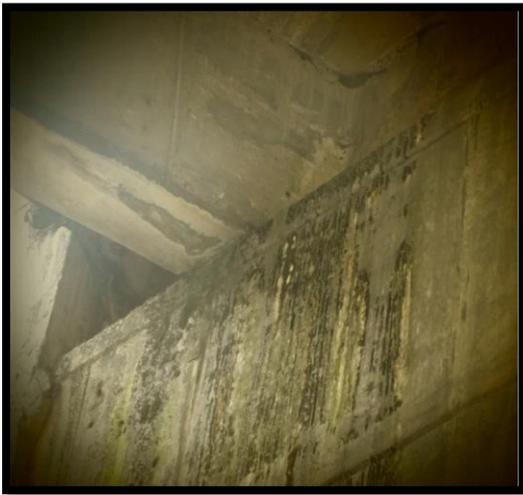
**Figura 01:** *Humedad causada por El inadecuado manejo del desagüe de Las aguas en los estribos del puente y a Su vez se presenta erosión mediante el Empuje de tierras debido al agua de Escorrentía y ambiente húmedo debido A la presencia vegetal.*

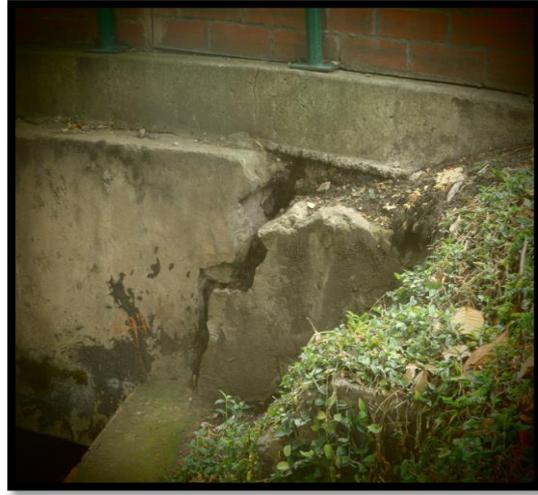
**Figura 02:** *Debido a las grietas enormes Existentes en el puente se presentan Infiltraciones en el concreto. Erosión en los Estribos por falta de control de las aguas de Escorrentía que provienen principalmente De la vía y el talud.*

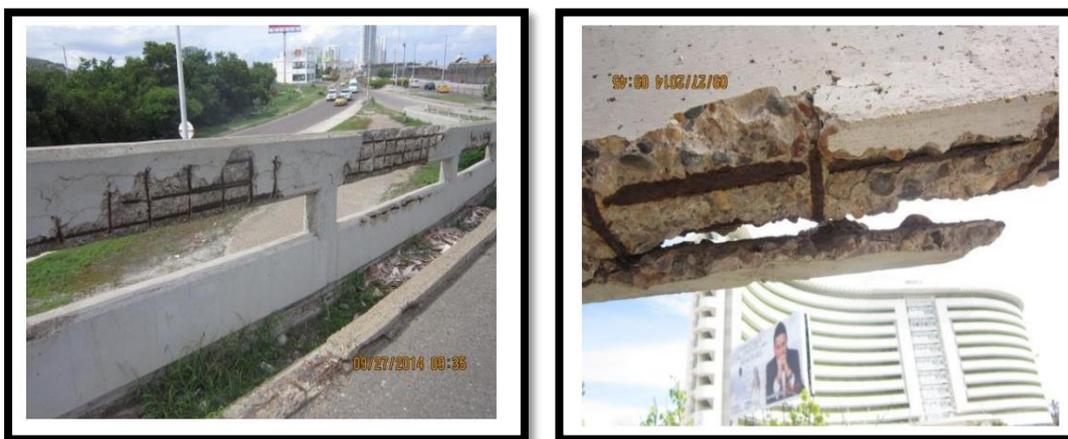
Las barandas son sistemas cuya función primordial es retener y re direccionar los vehículos que se salen fuera del control de la vía, también para proteger al peatón de caer del puente. Sin embargo esta función se ve afectada cuando estos elementos están deteriorados. Las barandas del puente Romero Aguirre tienen un área de 775.44 m<sup>2</sup> aproximadamente y su EVALUACIÓN, DIAGNÓSTICO PATOLÓGICO Y PROPUESTA DE INTERVENCIÓN DEL PUENTE ROMERO AGUIRRE presentan notables y significantes daños entre los cuales están: Descascaramiento, exposición del acero, fisuras y grietas. Estos daños representan alrededor del 3,2% del total de daños en todo el puente.

*Figura 05.-Exposición de acero en barandas.*

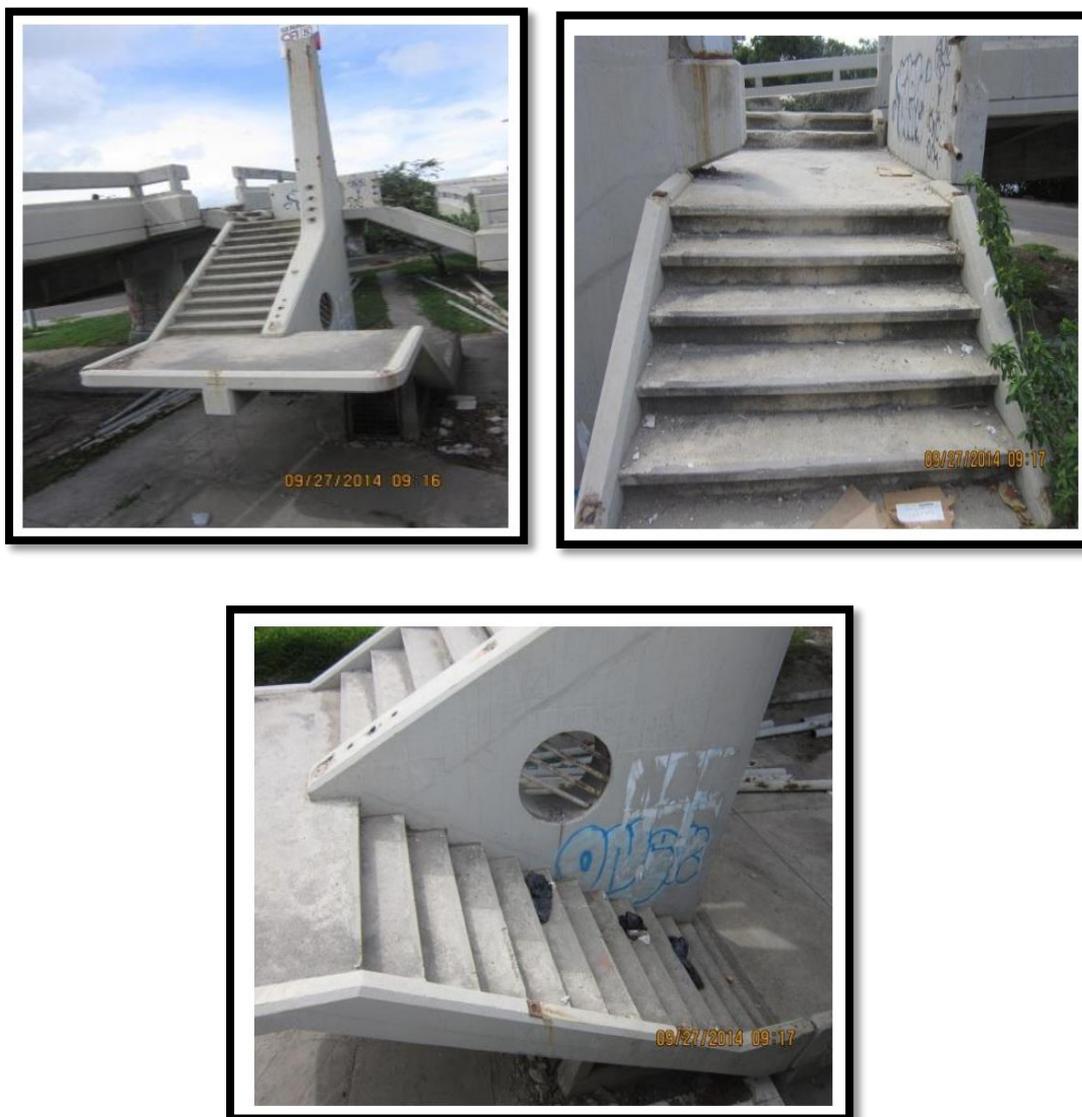
El puente Romero Aguirre cuenta con dos accesos peatonales, estos dos sistemas de escaleras presentan gran deterioro, uno de estos accesos ubicado en el barrio Crespo no presenta barandas de seguridad lo que representa un peligro para los peatones.

El acceso ubicado en el barrio Canapote presenta un gran deterioro, desde el desprendimiento y oxidación de sus barandas hasta exposición del acero y desprendimiento del material.

*Figura 06.- Falta de barandas de protección en las escaleras.*

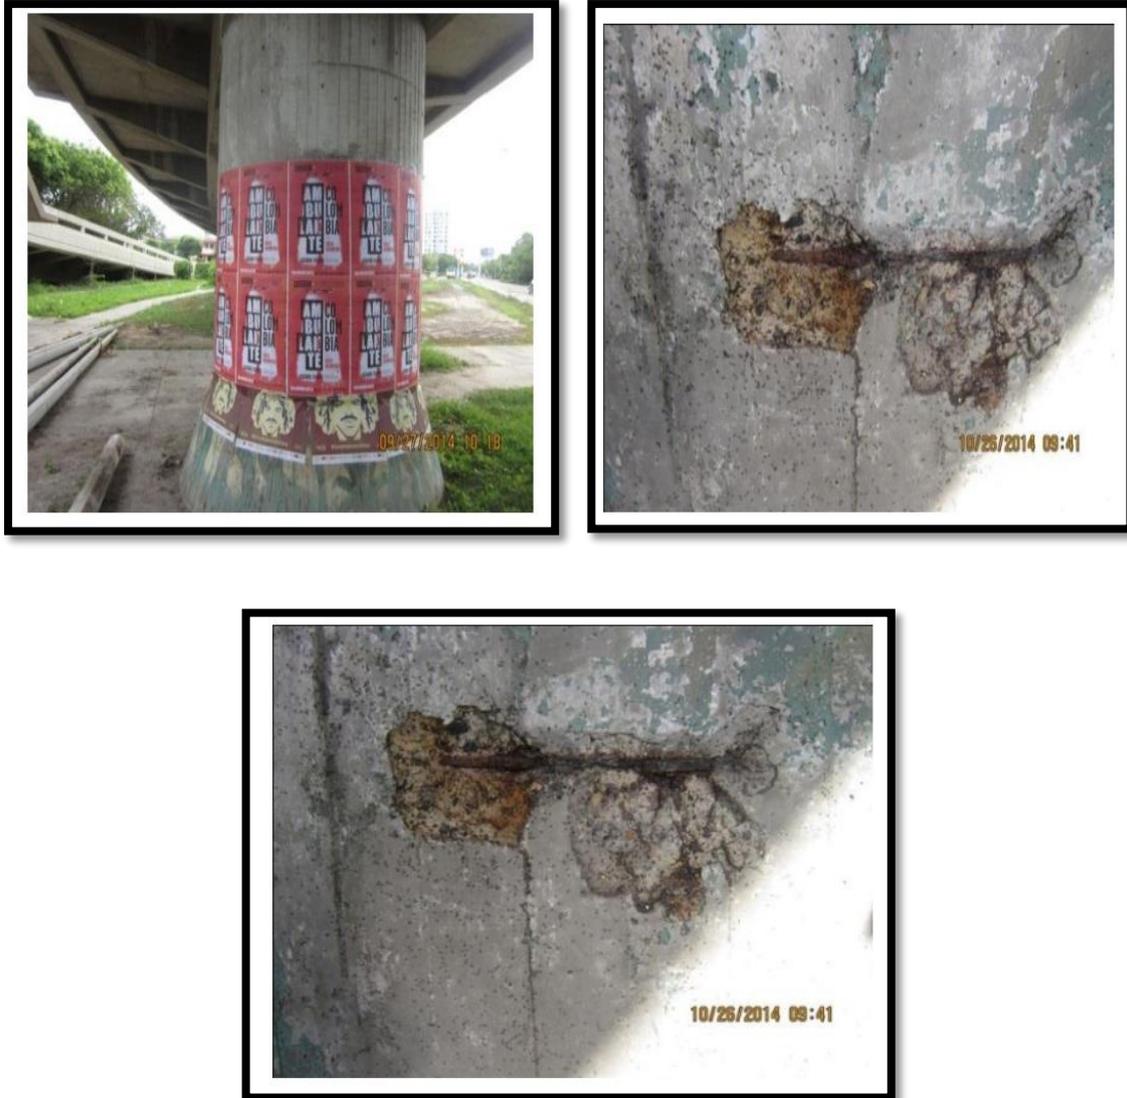
Las pilas cuyo diámetro son de 2 metros y altura variante solo presentaron daños en un punto de una pila en el que se aprecia exposición del acero de refuerzo expuestas a agentes externos causantes de su deterioro.

*Figura 07.-Sistema de pilas.*

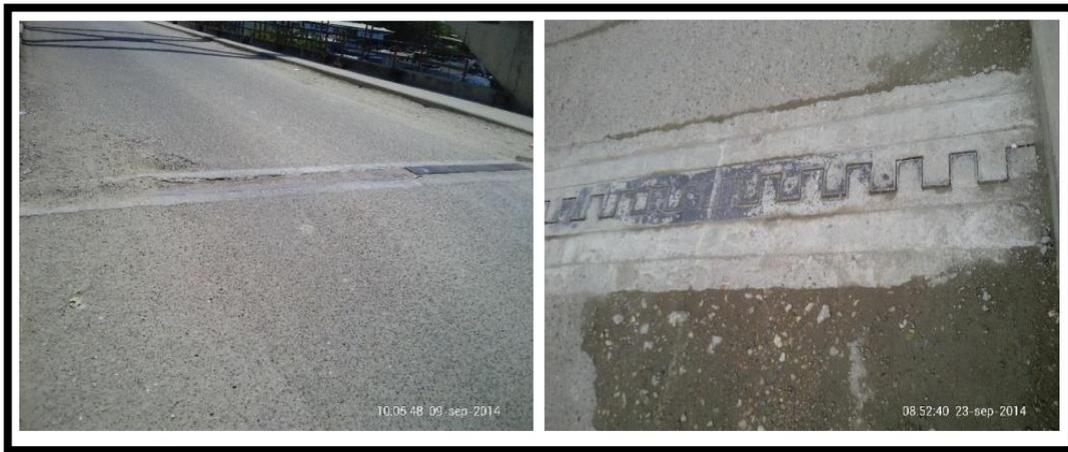
Las juntas se encontraban en bastante mal estado pero el día 23 de Septiembre del 2014 se realizó un cambio por juntas dentadas en el interior del puente ya que antes presentaba rotura de soldadura en sus perfiles metálicos, desportilla miento y desgaste en un 80% de su totalidad, lo que no permitía el movimiento de expansión y contracción térmica.

**Figura 11.-** A la Izquierda, Registro fotográfico de juntas de dilatación en mal estado.

A la derecha, fotografía del cambio de juntas de expansión.

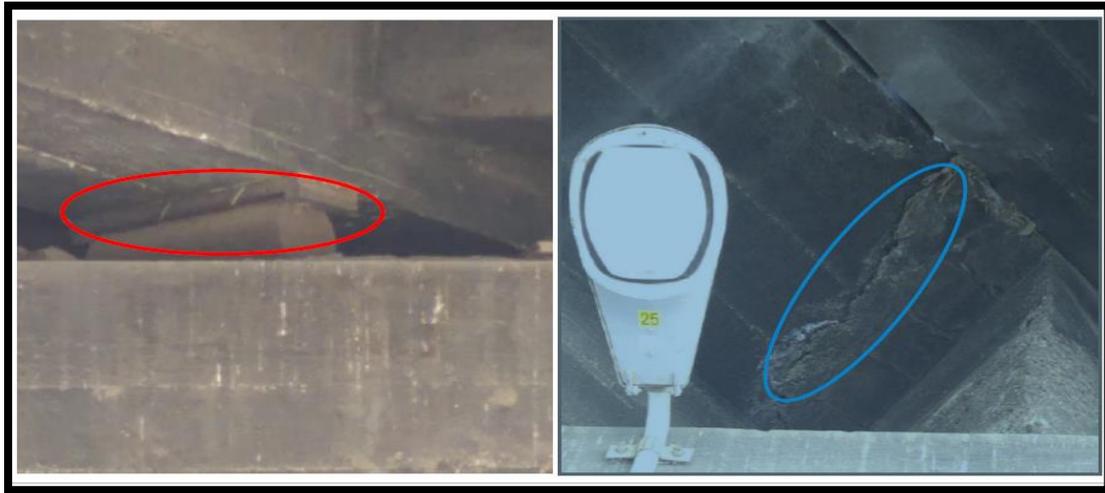
**Figura 12.-** Se observa que el Aparato de Apoyo de la viga central en la progresiva 0+78.90 presenta Inoperancia, toda vez que ha sido reemplazado por madera. También observamos la grieta Generada en la parte inferior del tablero.

Se propone poner operativo el Aparato de Apoyo de la viga central en la progresiva 0+78.90, cambiando la madera actual por neopreno según normas de diseño. En la evaluación preliminar, se ha detectado múltiples fallos en estos elementos de apoyo, debido a las malas condiciones de puesta en obra, aunque no por ello se deba descartar otros defectos como errores de proyecto o defectos de los materiales.

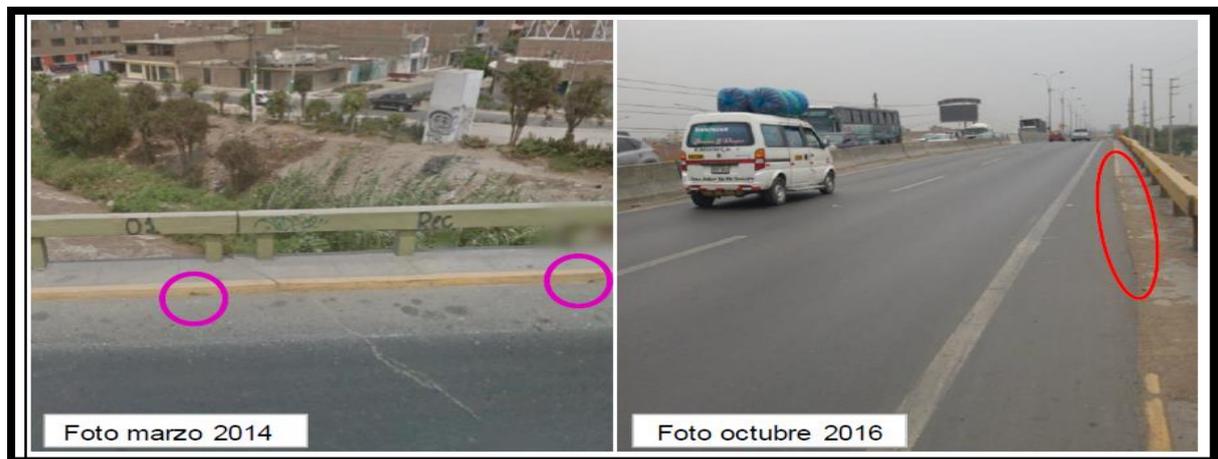
Las veredas de la estructura presentan despostillamiento en un 29.52% del total de veredas y el 18.46% corresponde al lado izquierdo donde también se encuentra fisurado, por lo tanto es necesario la demolición y reemplazo de la longitud afectada de cada lado para garantizar la seguridad de los peatones. En la dirección norte sur, partiendo desde el estribo lado norte; en las 0+25.75 y 0+42.80 progresivas, se observa

**Figura 14.-** observar en la foto de marzo del 2014, la existencia del sistema de drenaje, el cual a quedado totalmente sellado al elevar el nivel de la carpeta asfáltica en ambos lados de la via, tal Como lo muestra la foto de octubre del 2016, se divisa también la vereda en precarias condiciones este Evento está sobrecargando al puente.

Desprendimiento de trozos de veredas, por la falta de un sello adecuado de la junta del tablero, se recomienda demoler y reemplazar estas veredas.

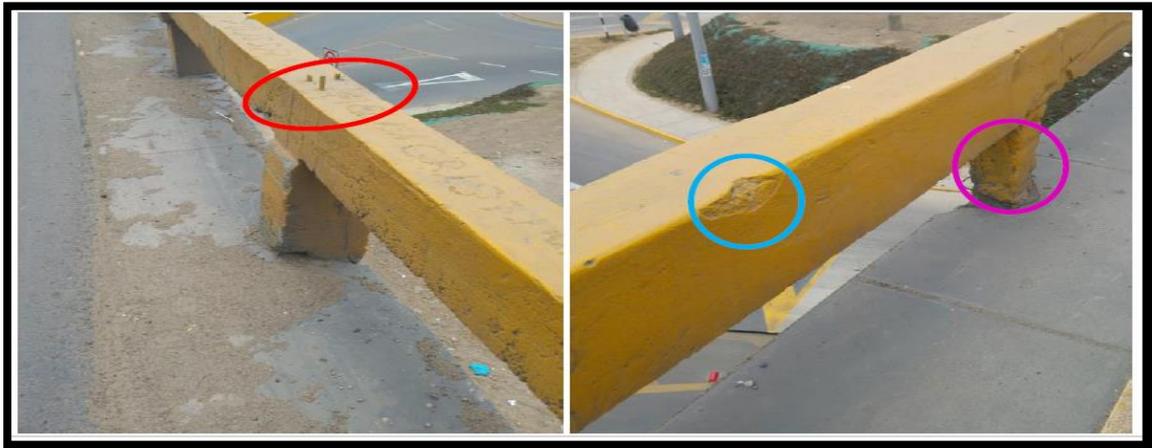
*Figura 15.- Se observa sobre la losa de aproximación hacia el oeste, acero vertical expuesto. En la otra Toma se observa fisuras diagonales, despostilla miento y desgaste del concreto en las barandas De concreto sobre el puente.*

Las barandas de concreto con fisuras y despostillamiento deben ser intervenidas en forma periódica. Los parantes que presentan desgaste de concreto deben ser reemplazados inmediatamente, así mismo corregir las que tengan el acero expuesto. Hacia el oeste en las progresivas 0+25.75 y 0+42.80 en la dirección norte sur, partiendo desde el estribo lado norte, se observan justo donde están las juntas de dilatación del tablero del puente se evidencia deformaciones longitudinales en las barandas, lo que implica que es la estructura del puente la que se está asentando.

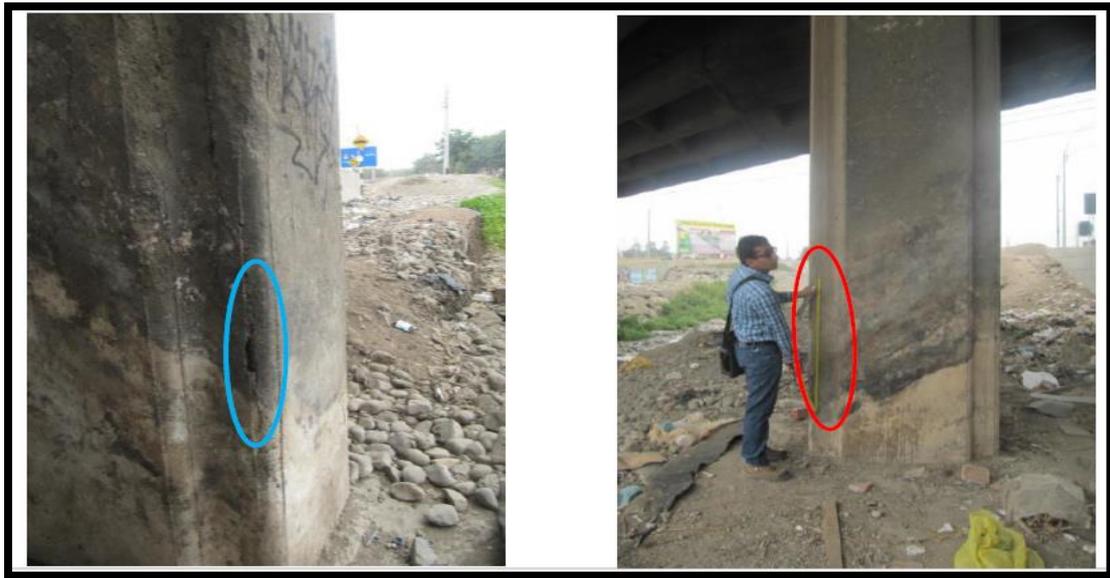
Los Pilares, generalmente están expuestas a socavación y/o asentamiento. La inestabilidad estructural del pilar, es producida por el asentamiento o la socavación, que se identifica por irregularidades en la nivelación longitudinal del tablero de la superestructura. También por la formación de remolinos en el cauce cerca de la cimentación de los pilares, lo que representa una socavación en proceso.

*Figura 16.- se puede observar además que los pilares Tiene una capa de un material impermeabilizante, sin embargo el ataque al concreto sigue su Curso, lo cual puede comprometer la armadura de los pilares.*

Verificar las deformaciones o rotaciones de los pilares producto del asentamiento de su cimentación, para lo cual este componente no está preparado estructuralmente. Este tipo de asentamiento se evidencia por las deformaciones longitudinales en las barandas; Deterioro del concreto en la línea de agua; Deterioro del concreto en la zona de los apoyos; Desplomes generados por la socavación lateral del cauce sobre las cimentaciones de los pilares.

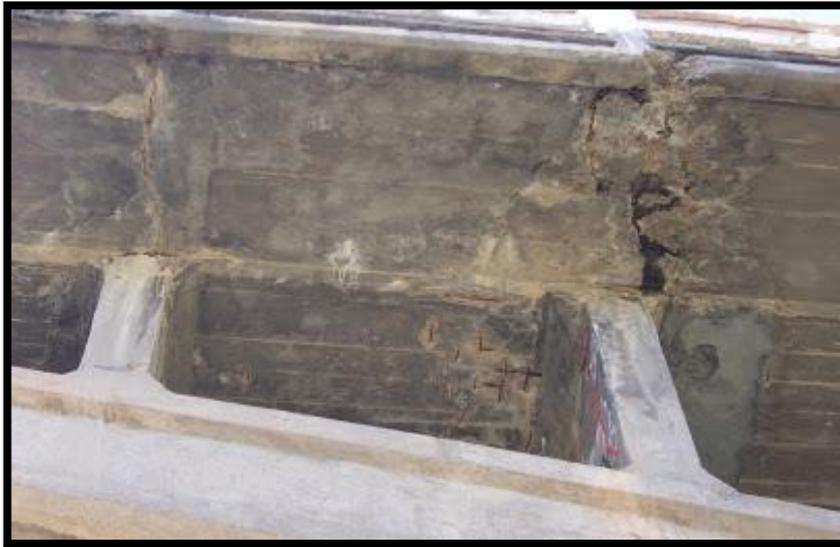
*Figura 46. –fisuras en la superestructura del puente.*

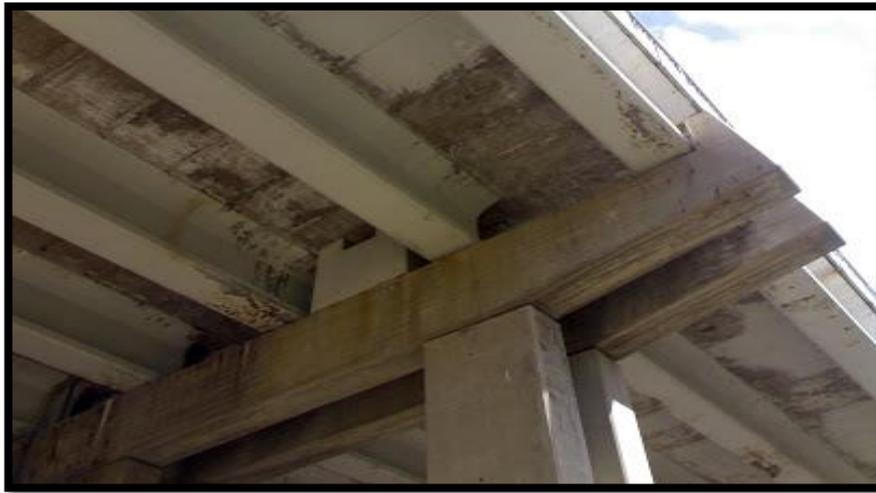
*Figura 47. –corrosión en ambas vigas del puente*

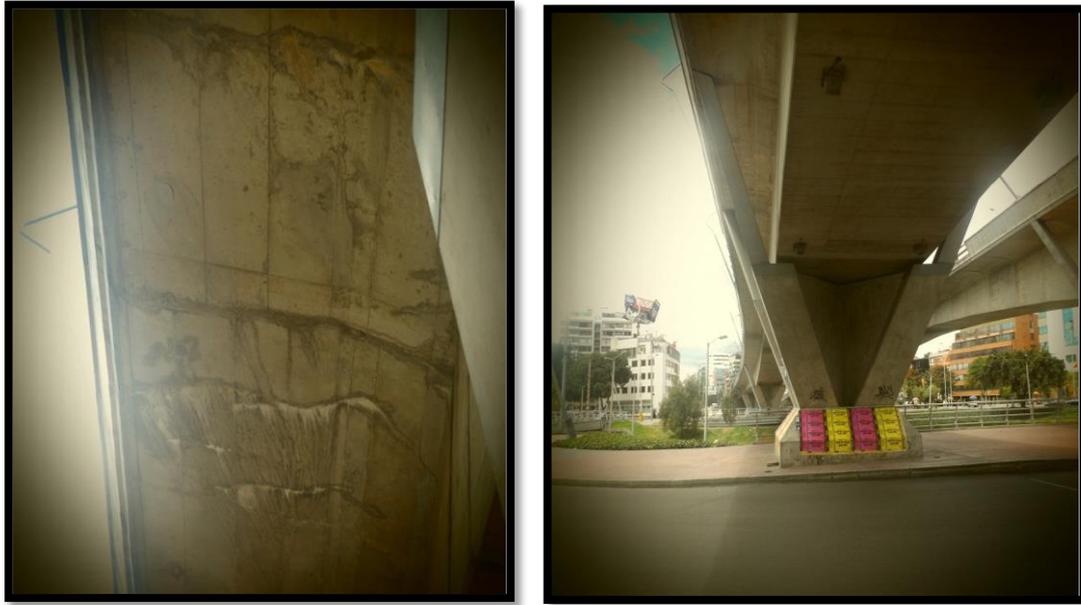
Se presenta humedad en algunas zonas del voladizo y en las barandas en donde se evidencia pequeños rastros de agua, Debido a las sales presentes en la orina es posible que se presente la reacción álcali agregados si los agregados son reactivos con los alcalinos van a generar fisuramientos en el concreto. De la causa:

*Figura 49. –se observa presencia de humedad debido a reacción externas.*

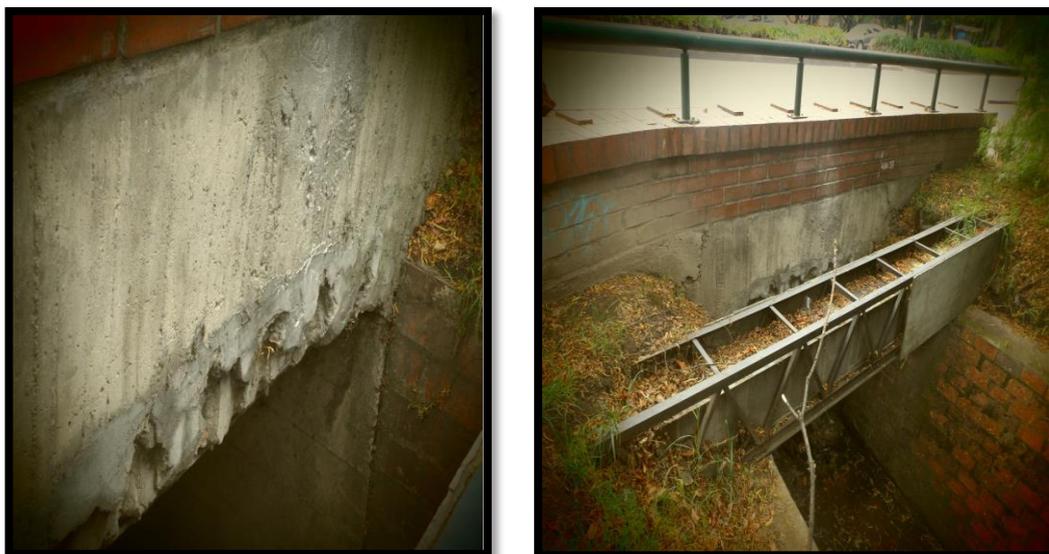
El efecto de Hormigqueo es debido a la falta de compactación en su etapa de construcción. No fue posible realizar registros fotográficos en la zona inferior de la viga debido a la posible presencia de roedores en el canal.

*Figura 50. –se observa presencia de hormigqueo.*

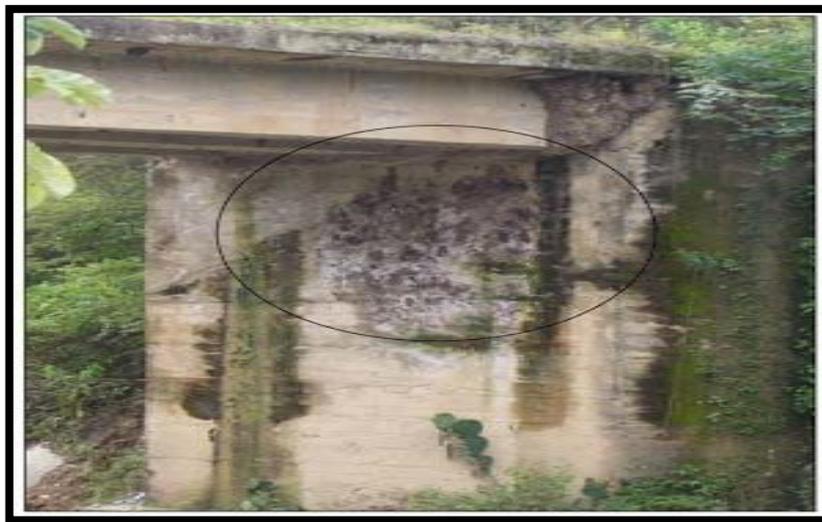
*Figura 51. –se observa presencia de sales en la estructura*

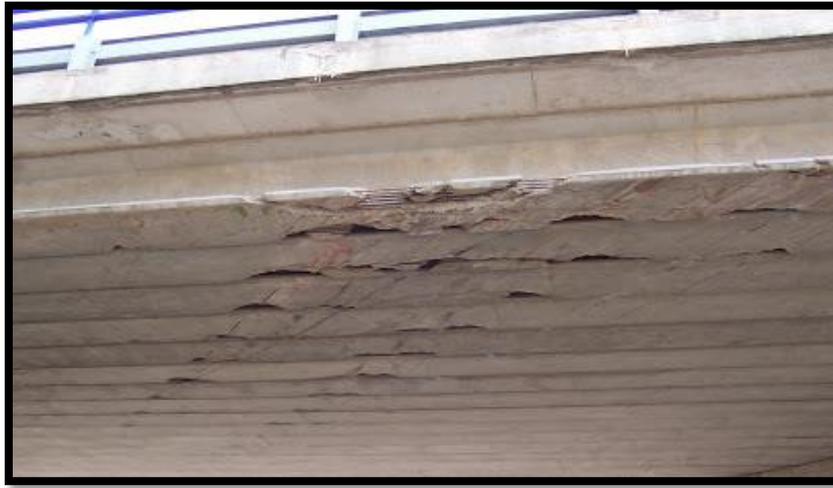
*Figura 52. –Nótese deterioro de la estructura de hormigón pretensado.*

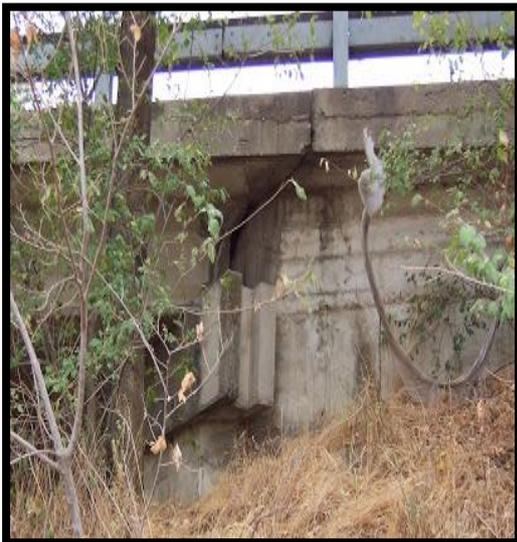
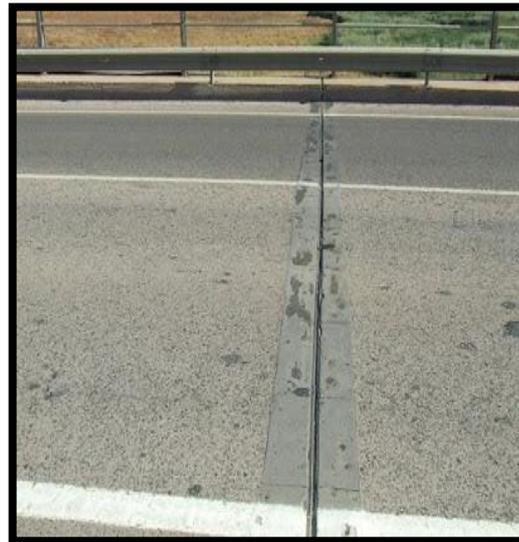
*Figura 53. – nótese deterioro de las juntas de dilatación*

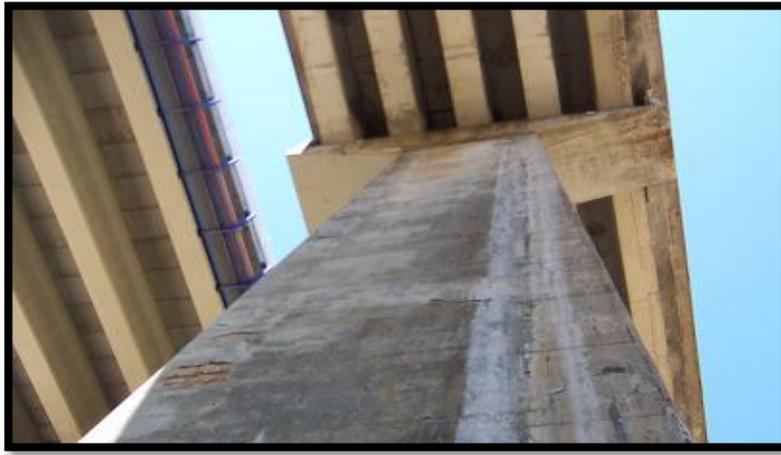
*Figura 54. –observamos el área afectada por efectos del dióxido de carbono.*

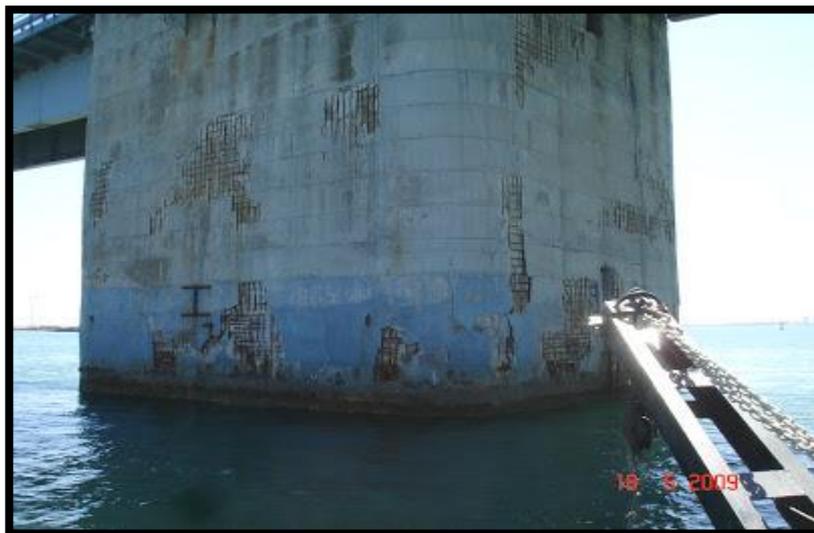
*Figura 55. –se observa la corrosión en la base de la estructura del puente debido a factores químicos.*

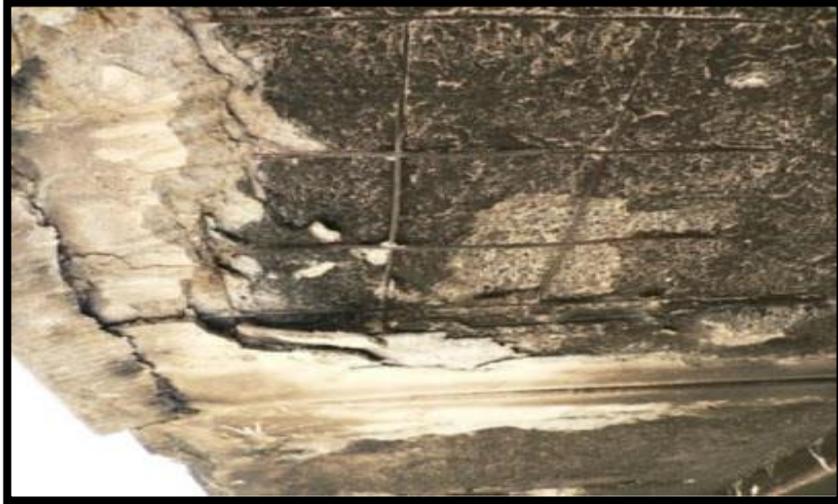
*Figura 56. –nótese el acero descubierto debido al escaso recubrimiento De concreto.*

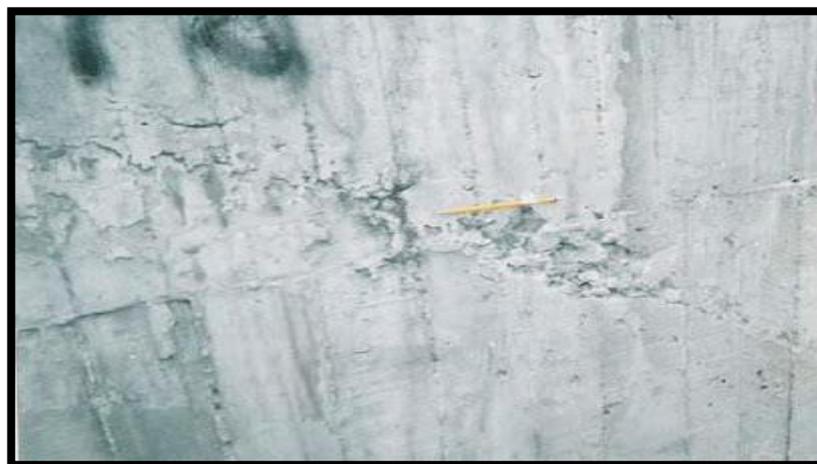
*Figura 57. –se observa el deterioro de las juntas frías.*

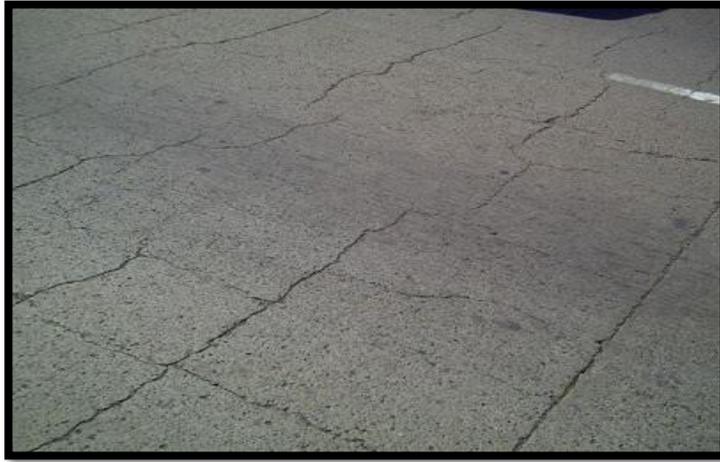
*Figura 59. – plataforma con fisuras retraída.*

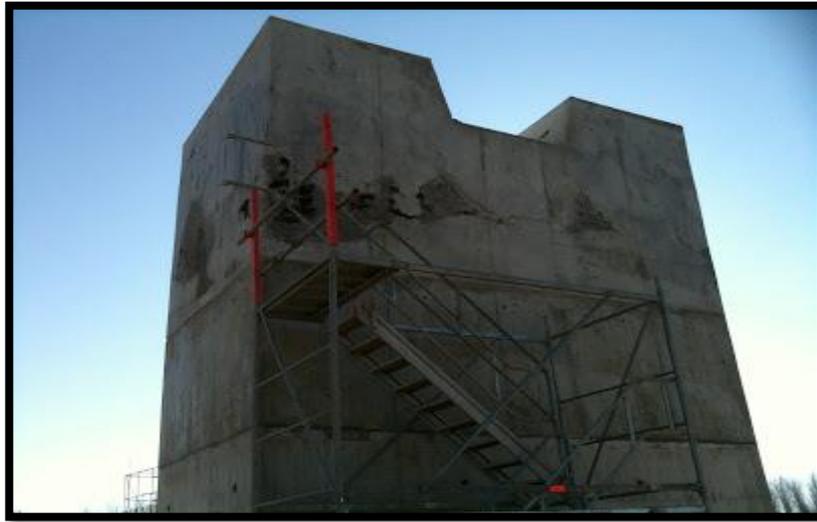
*Figura 60. –coquetas generadas por falta de compactado de concreto*

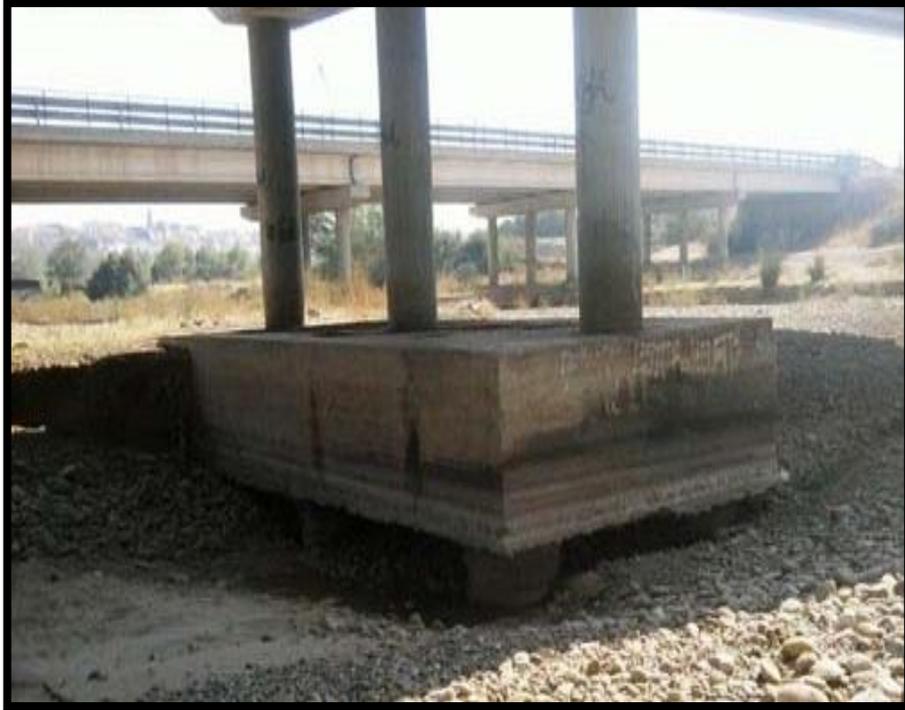
*Figura 61. –nótese la erosión ocurrida en la base de las pilas*

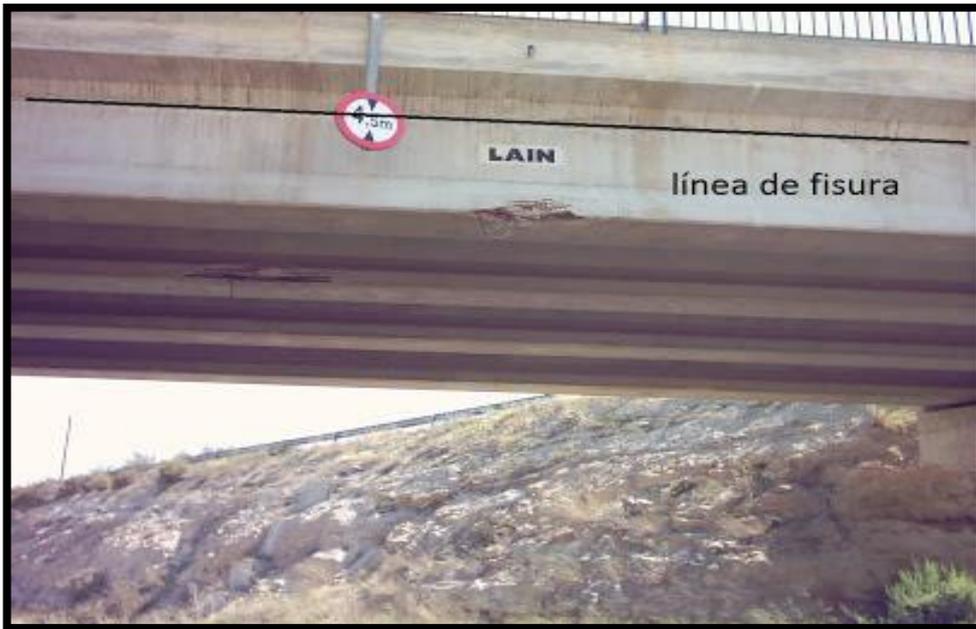
*Figura 62. –se observa descascaramiento en la viga por efecto de la deformación de la Estructura*

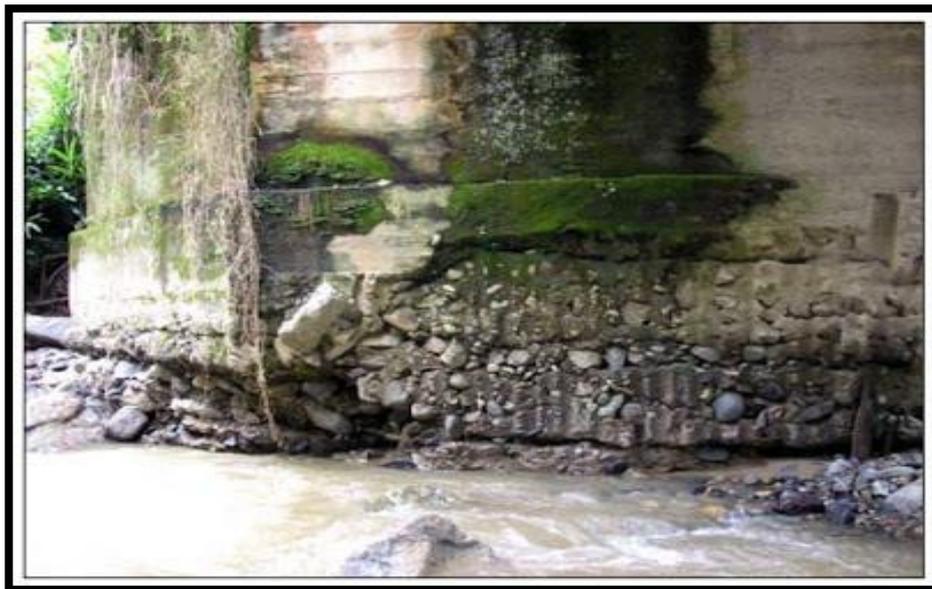
*Figura 63. –nótese socavación en las bases del puente.*

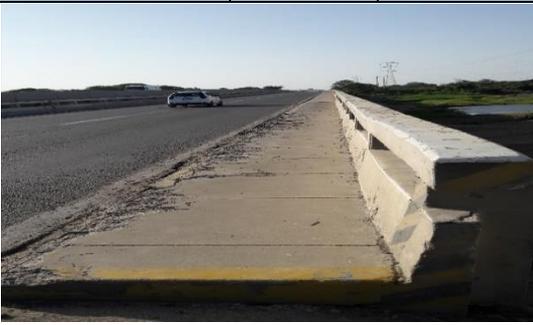
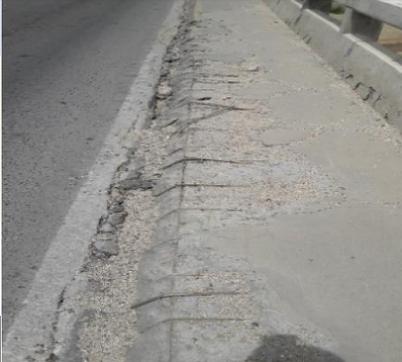
5230289		80650290							
PROGRESIVA		992+345 KM							
ELEVACION		29.00 m.s.n.m							
DESCRIPCION DE EVALUACION EN CAMPO									
CODIGO	MUESTRA /TIPO DE PATOLOGIA	AREA AFECTADA			AREA NO AFECTADA				EVIDENCIA
		UNIDAD	AREA	PORCENTAJE %	LARGO	ANCHO	AREA	PORCENTAJE %	
UM-01	DESCASCARAMIENTO	M2	82.90	44.87%	300 X2	1.25 X2	750 - 336.56	55.13%

GRIETAS	M2	16.48						
	FISURAS	M2	210.46						
	IMPACTOS	M2	26.72						
	<b>TOTAL</b>		<b>336.56</b>	<b>2</b>	<b>TOTAL</b>	<b>413.44</b>

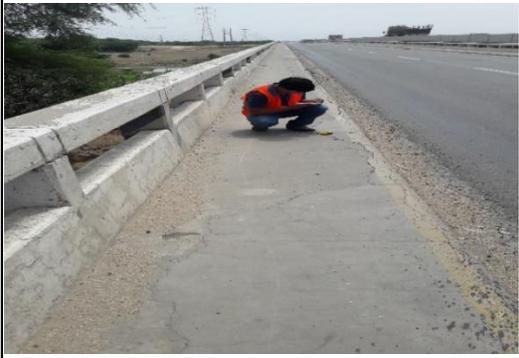
5230289		80650290							
PROGRESIVA		992+345 KM							
ELEVACION		29.00 m.s.n.m							
DESCRIPCION DE EVALUACION EN CAMPO									
CODIGO	MUESTRA /TIPO DE PATOLOGIA	AREA AFECTADA			AREA NO AFECTADA				EVIDENCIA
		UNIDAD	AREA	PORCENTAJE %	LONG.HZ	LONG.V	AREA	PORCENTAJE %	
UM-02	DESCASCAMIENTO	ML	63.46	42.59%	600	271.4	871.4-371.16	57.41%

GRIETAS	ML	110.00						
	FISURAS	ML	150.70						
	EFLORESCENCIA	ML	47.00						
	<b>TOTAL</b>		<b>371.16</b>	<b>2</b>	<b>TOTAL</b>	<b>500.28</b>

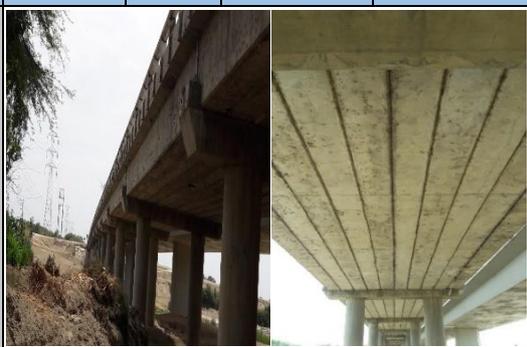
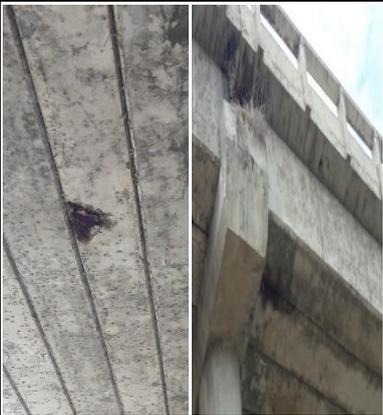
Cuadro N° 13: RESULTADO DE PATOLOGIAS EN LOSA DE C•A• UM-03

5230289		80650290							
PROGRESIVA		992+345 KM							
ELEVACION		29.00 m.s.n.m							
DESCRIPCION DE EVALUACION EN CAMPO									
CODIGO	MUESTRA /TIPO DE PATOLOGIA	AREA AFECTADA			AREA NO AFECTADA				EVIDENCIA
		UNIDAD	AREA	PORCENTAJE %	LARGO	ANCHO	AREA	PORCENTAJE %	
UM- 03	DESPRENDIMIENTO	M2	97.12	40.43 %	25	8.5X 12	2550- 1031	59.57 %

GRIETA LONG.	M2	39.83						
	FISURAS	M2	114.26						
	CORROSION	M2	142.60						
	EFLORESCENCIA	M2	153.60						
	DETERIORO JUNTAS	M2	19.25						
	MANCHAS	M2	464.36						
<b>TOTAL</b>		<b>1031.02</b>	<b>2</b>	<b>TOTAL</b>	<b>1519</b>

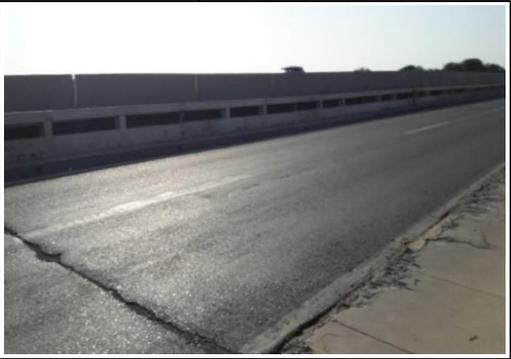
**Cuadro N° 15: RESULTADO DE PATOLOGIAS EN REVESTIMIENTO DE ASFALTO UM-04**

5230289		80650290								
PROGRESIVA		992+345 KM								
ELEVACION		29.00 m.s.n.m								
DESCRIPCION DE EVALUACION EN CAMPO										
CODIGO	MUESTRA /TIPO DE PATOLOGIA	AREA AFECTADA			AREA NO AFECTADA				EVIDENCIA	
		UNIDAD	AREA	PORCENTAJE %	LARGO	ANCHO	AREA	PORCENTAJE %		
UM-04	PULIMIENTO	M2	236.44	16.75%	300X2	1.25 X2	1950 - 326.61	83.25 %

GRIETAS LONG.	M2	32.82							
	DETERIORO EN JUNTAS	M2	25.89							
	IMPACTOS	M2	31.46							
	<b>TOTAL</b>		<b>326.61</b>	<b>1</b>	<b>TOTAL</b>	<b>1623.4</b>

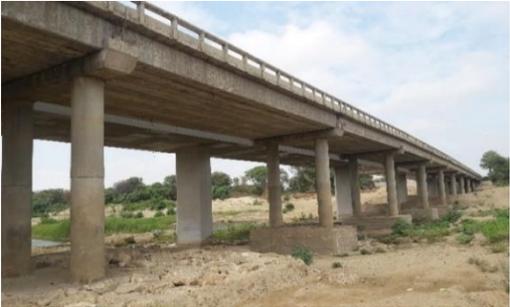
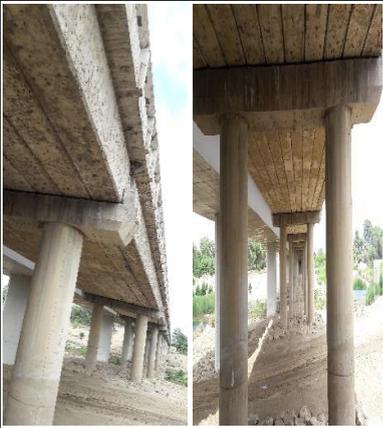
**Cuadro N° 17: RESULTADO DE PATOLOGIAS EN APOYOS DE CONCRETO UM-05**

5230289		80650290							
PROGRESIVA		992+345 KM							
ELEVACION		29.00 m.s.n.m							
<b>DESCRIPCION DE EVALUACION EN CAMPO</b>									
CODIGO	MUESTRA /TIPO DE PATOLOGIA	AREA AFECTADA			AREA NO AFECTADA				EVIDENCIA
		UNIDAD	AREA	PORCENTAJE %	LARGO	ANCHO	AREA	PORCENTAJE %	
UM-05	DESPRENDIMIENTOS	M2	11.76	43.69 %	8.5	1.9X 13	222.3 - 91.71	56.31 %

GRIETAS	M2	4.57						
	MANCHAS	M2	8.43						
	FISURAS	M2	17.40						
	CORROSION	M2	23.26						
	EFLORESCENCIA	M2	31.72						
	<b>TOTAL</b>		<b>97.14</b>

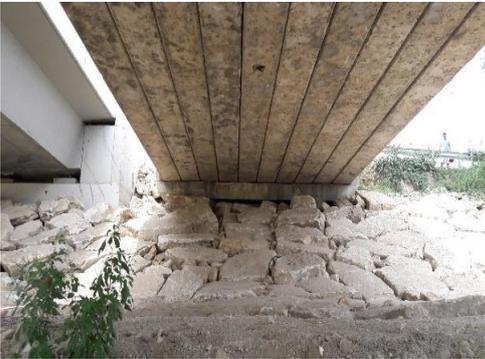
**Cuadro N° 19: RESULTADO DE PATOLOGIAS EN PROTECCION ENROCADO UM-06**

5230289		80650290							
PROGRESIVA		992+345 KM							
ELEVACION		29.00 m.s.n.m							
DESCRIPCION DE EVALUACION EN CAMPO									
CODIGO	MUESTRA /TIPO DE PATOLOGIA	AREA AFECTADA			AREA NO AFECTADA				EVIDENCIA
		UNIDAD	AREA	PORCENTAJE %	LARGO	ANCHO	AREA	PORCENTAJE %	
UM-06	DESPRENDIMIENTO O DESPLAZAMIENTO	M2	21.40	20.54 %	19	25	430 - 88.36	79.40 %

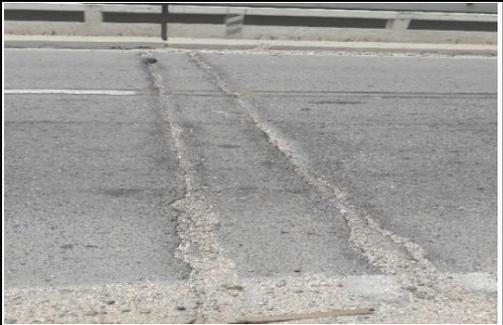
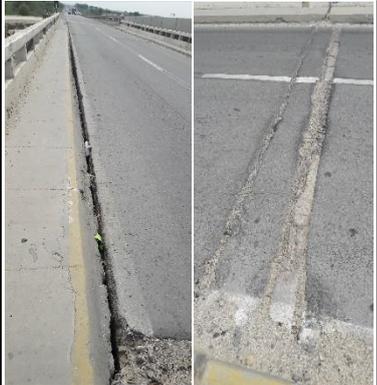
**Cuadro N° 21: RESULTADO DE PATOLOGIAS EN JUNTAS DE DILATAION UM-07**

5230289		80650290							
PROGRESIVA		992+345 KM							
ELEVACION		29.00 m.s.n.m							
DESCRIPCION DE EVALUACION EN CAMPO									
CODIGO	MUESTRA /TIPO DE PATOLOGIA	AREA AFECTADA			AREA NO AFECTADA				EVIDENCIA
		UNIDAD	AREA	PORCENTAJE %	LARGO	ANCHO	AREA	PORCENTAJE %	
UM-07	FRACTURAS LONG Y TRVS.	M2	2.50	22.37 %	8.5	0.6X13	66.30	77.63 %

GRIETAS LONG Y TRAVS.	M2	1.43						
	FISURAS	M2	6.64						
	DESPRENDIMIENTOS	M2	1.44						
	PULIMIENTO	M2	2.82						
TOTAL		14.83	1	TOTAL	51.47

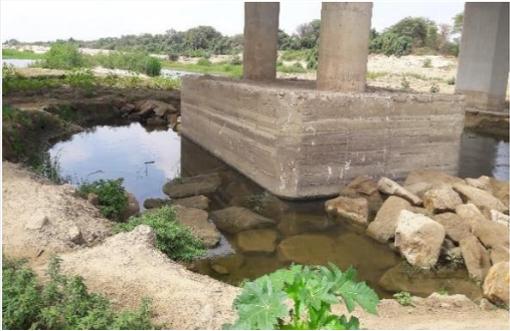
Cuadro N° 25: RESULTADO DE PATOLOGIAS EN ZAPATA DE C° A° UM-09

5230289		80650290								
PROGRESIVA		992+345 KM								
ELEVACION		29.00 m.s.n.m								
DESCRIPCION DE EVALUACION EN CAMPO										
CODIGO	MUESTRA /TIPO DE PATOLOGIA	AREA AFECTADA			AREA NO AFECTADA				EVIDENCIA	
		UNIDAD	AREA	PORCENTAJE %	LARGO	ANCHO	AREA	PORCENTAJE %		
UM-09	IMPACTOS	M2	42.90	43.75 %	1.80	26.6 X11	526.7-230.43	56.25 %

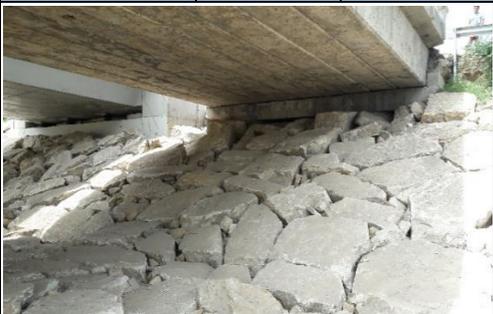
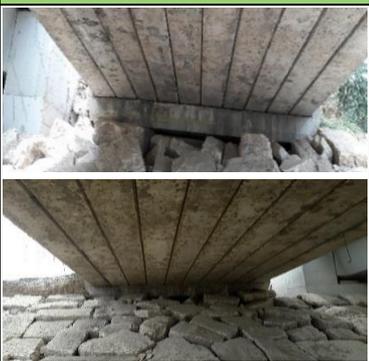
**Cuadro N° 27: RESULTADO DE PATOLOGIAS EN ELEVACION DE ESTRIBOS DE C° A° UM-10**

5230289		80650290							
PROGRESIVA		992+345 KM							
ELEVACION		29.00 m.s.n.m							
DESCRIPCION DE EVALUACION EN CAMPO									
CODIGO	MUESTRA /TIPO DE PATOLOGIA	AREA AFECTADA			AREA NO AFECTADA				EVIDENCIA
		UNIDAD	AREA	PORCENTAJE %	LARGO	ANCHO	AREA	PORCENTAJE %	
UM-10	SOCAVACION	M2	5.25	9.65 %	5.50	14.1X 2	155.1- 14.98	90.35 %

HUMEDAD	M2	1.02						
	FISURAS	M2	3.75						
	EFLORESCENCIA	M2	4.96						
TOTAL		14.98	0	TOTAL	140.12

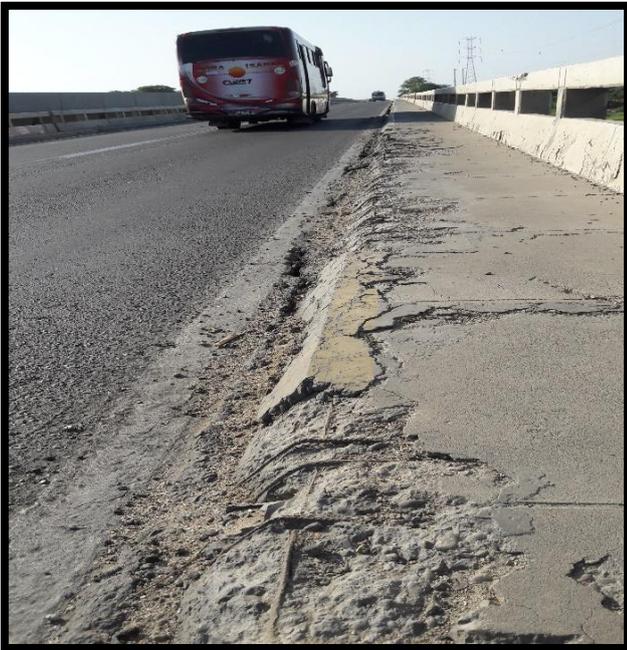
**Decascaramiento en la vereda**

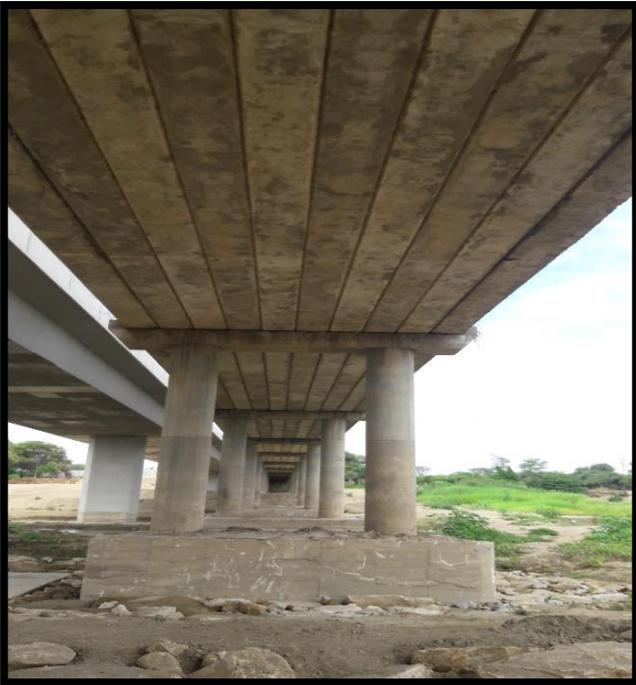
*Manchas en la losa*

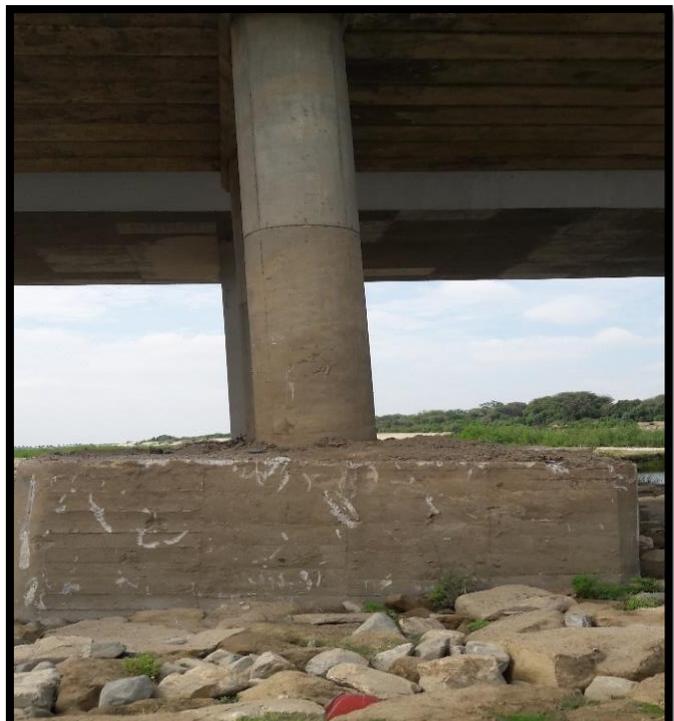
*Socavación de zapata*

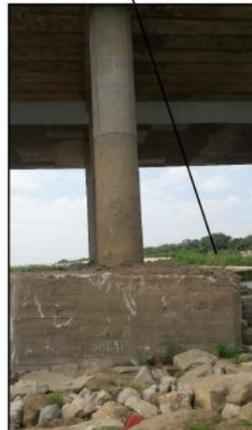
nótese manchas de pilar

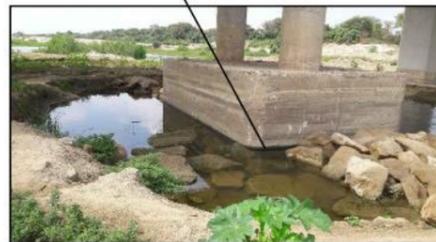
nótese socavación en el pilar

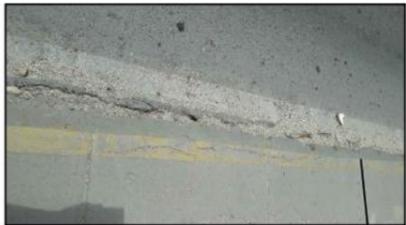
se observa pulimiento de agregados

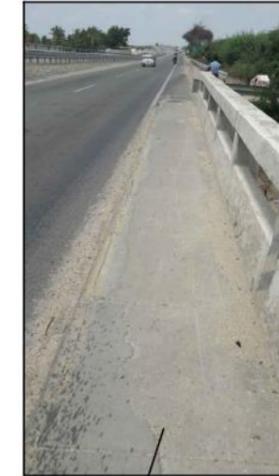
se observa fisuras en la vereda

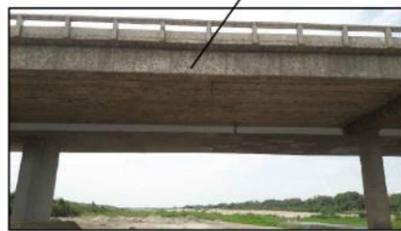
descascaramiento en la vereda

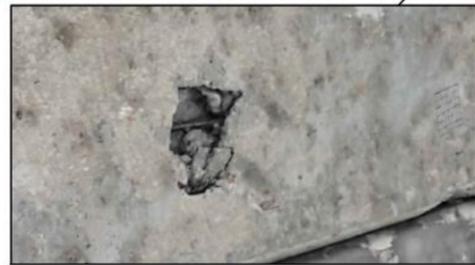
se presencia eflorescencia en la mayoría de la estructura
