**“DETERMINACIÓN Y EVALUACIÓN DE LAS
PATOLOGÍAS DEL CONCRETO ARMADO EN LOS
ELEMENTOS ESTRUCTURALES DEL PUENTE
INDEPENDENCIA (LONG. 227m) – DISTRITO DE
CATACAOS – PROVINCIA PIURA, DEPARTAMENTO DE
PIURA, FEBRERO 2019”**

**TESIS PARA OPTAR EL TÍTULO PROFESIONAL DE
INGENIERO CIVIL**

Finalmente se estableció un diagnóstico sobre su estado, siendo las de mayor incidencia: eflorescencia, grietas y erosión por abrasión y la patología de mayor preocupación las fracturas. Concluyéndose que los elementos estructurales del Puente Independencia se encuentran en una condición estadística de **3.44** es decir un estado “**Malo**”.

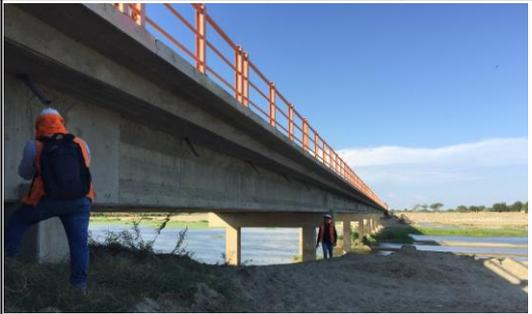
3	12/01/2019	Vista aguas arriba del puente, cauce con material que interfiere el flujo.

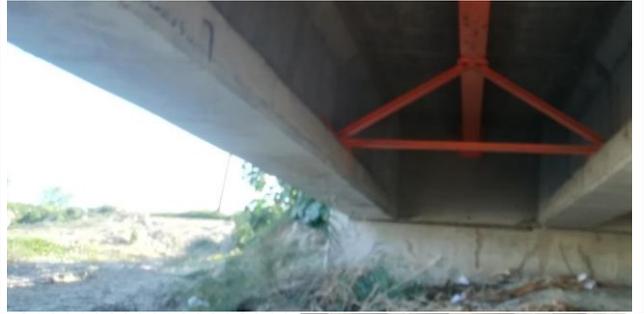
5	12/01/2019	Vista de apoyos de Neopreno los cuales se encuentran en regulares condiciones, presentan material suelto y organico lo cual dificulta el libre desplazamiento.

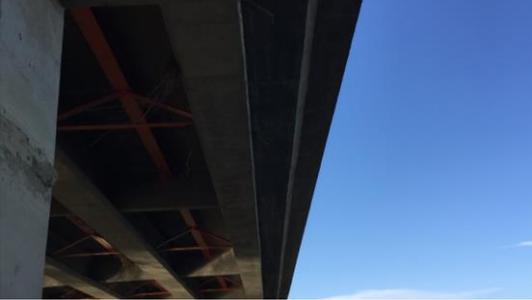
8	12/01/2019	Vista de parte inferior de losa de concreto en regular estado.

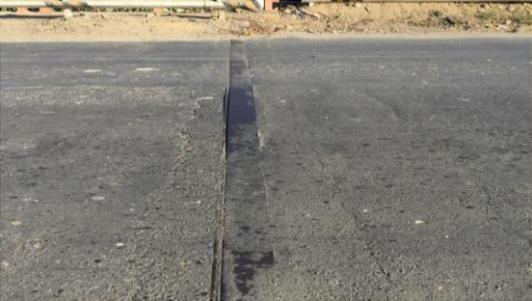
10	12/01/2019	Vista de la junta tipo compresible / expandible, con desprendimiento del sello de la junta.
