**UNIVERSIDAD CATOLICA LOS ANGELES DE
CHIMBOTE**

**DETERMINACIÓN Y EVALUACIÓN DE LAS
PATOLOGÍAS DEL CONCRETO PARA OBTENER EL
ÍNDICE DE INTEGRIDAD ESTRUCTURAL DEL
PAVIMENTO Y CONDICIÓN OPERACIONAL DE LA
SUPERFICIE DE LA PISTA EN EL JIRON RUBÉN
CALLEGARI, DISTRITO Y PROVINCIA DE SATIPO,
REGION DE JUNÍN, ENERO – 2019.**

**INFORME FINAL DE INVESTIGACION PARA OPTAR EL
TITULO PROFESIONAL DE INGENIERO CIVIL**

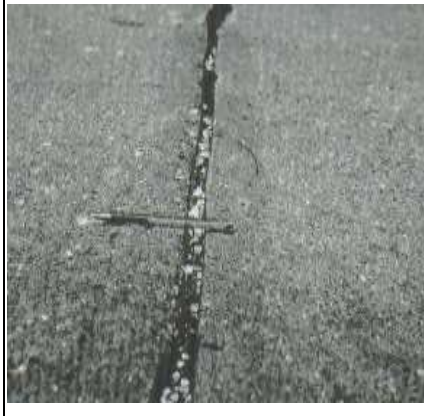
VALOR DEDUCIDO	
ID	TIPO DE DAÑO
26	DAÑO DEL SELLO DE LA JUNTA
M	SEVERIDAD MEDIA
DENSIDAD = 9.62	
VALOR DEDUCIDO (VD) = 4.00

Figura 54. Valores deducidos para daño del sello de la junta.

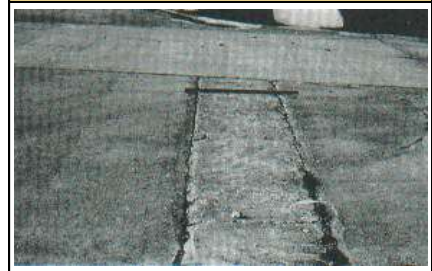
DENSIDAD =	3.85
-------------------	-------------

VALOR DEDUCIDO (VD) =	0.85
------------------------------	-------------

Figura 55. Valores deducidos para parche grande.

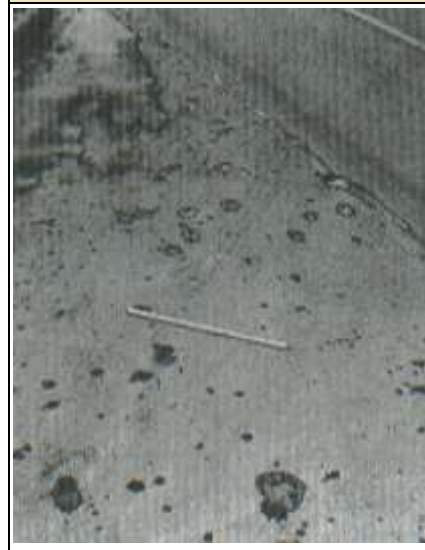
DENSIDAD =	13.46
VALOR DEDUCIDO (VD) =	2.05

Figura 56. Valores deducidos para popouts.

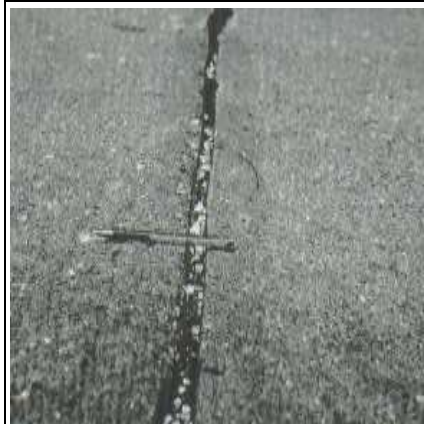
VALOR DEDUCIDO	
ID	TIPO DE DAÑO
26	DAÑO DEL SELLO DE LA JUNTA
M	SEVERIDAD MEDIA
DENSIDAD = 10.00	
VALOR DEDUCIDO (VD) = 4.00

Figura 66. Valores deducidos para daño del sello de la junta.

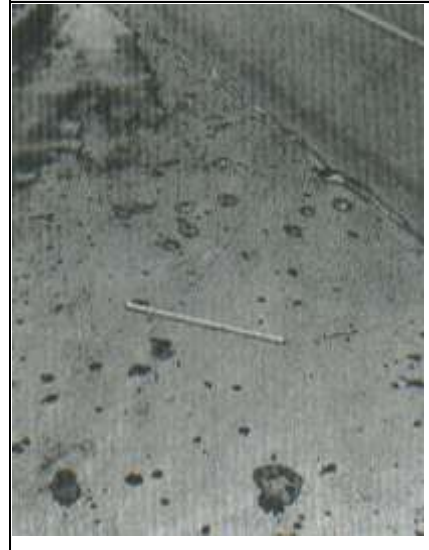
DENSIDAD =	12.00
VALOR DEDUCIDO (VD) =	1.82

Figura 67. Valores deducidos para popouts.

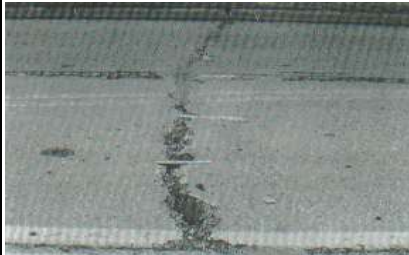
INTERPOLACIÓN PARA HALLAR EL VALOR DEDUCIDO	
ID	TIPO DE DAÑO
28	GRIETAS LINEALES
L	SEVERIDAD BAJA
DENSIDAD = 4.00	
VALOR DEDUCIDO (VD) = 2.56

Figura 79. Valores deducidos para grietas lineales.

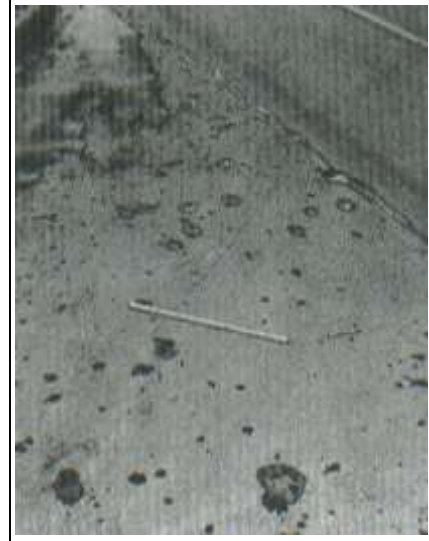
DENSIDAD =	14.00
VALOR DEDUCIDO (VD) =	2.14

Figura 81. Valores deducidos para popouts.

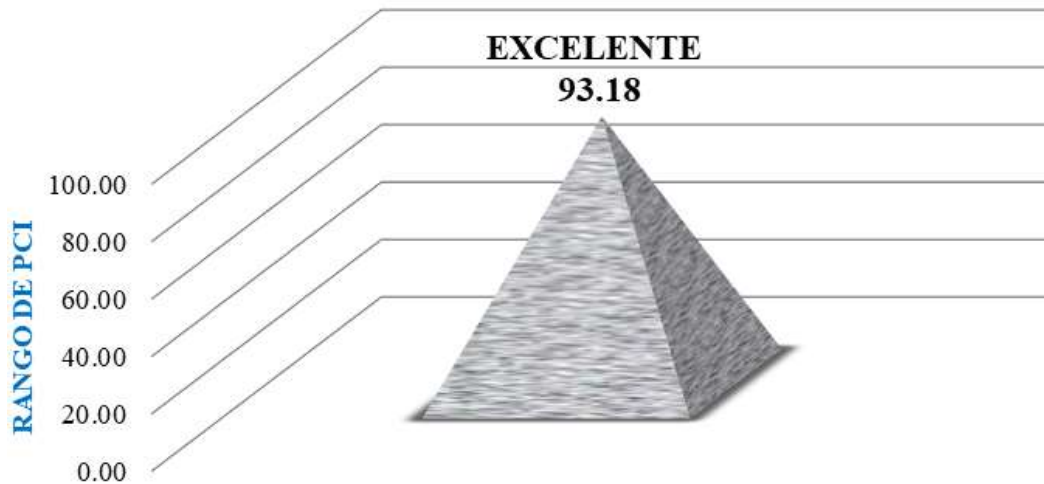
Figura 127. Clasificación del pavimento según el PCI para la unidad de muestra 06.

Descripción e Interpretación: luego de la evaluación del daño y nivel de severidad según el método del PCI se obtuvo un rango PCI de 93.18 clasificado como un pavimento EXCELENTE.

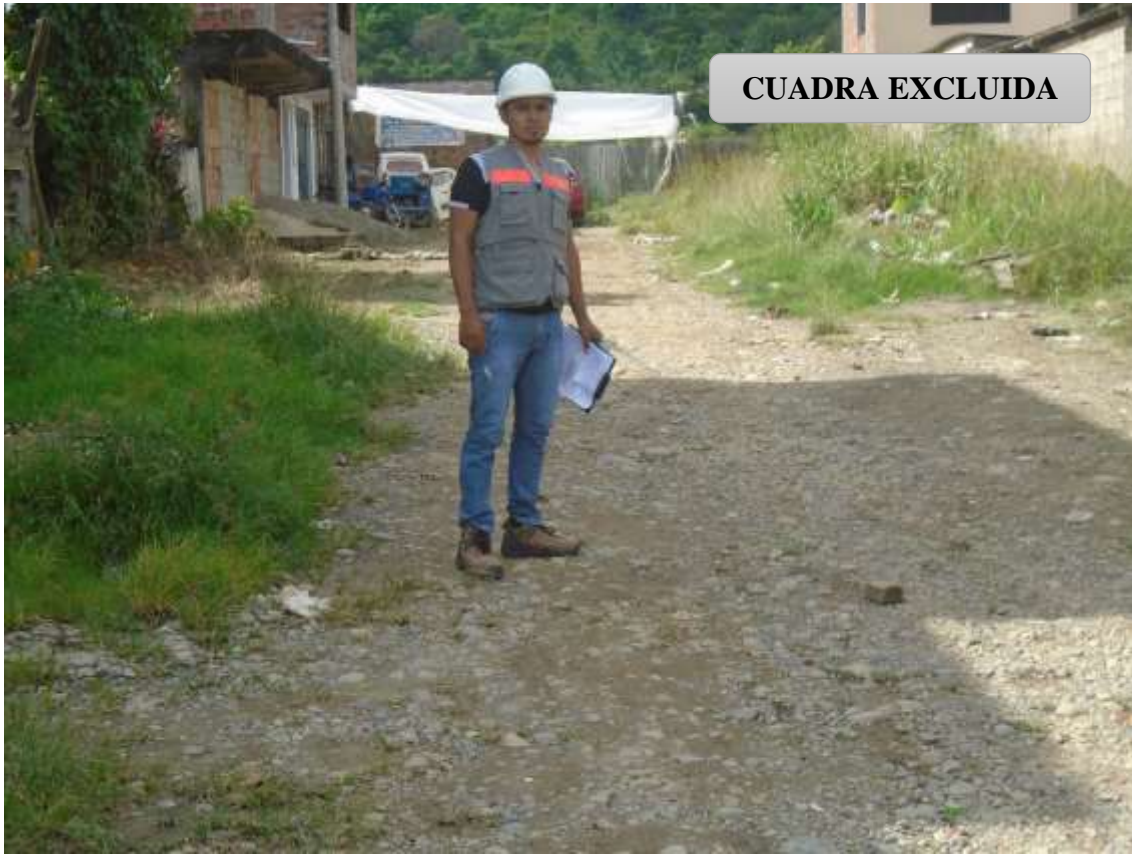
Figura 163. En la fotografía se observa la 8va cuadra del Jirón Rubén Callegari. excluida para ser evaluada porque es de carpeta de rodadura afirmado.
