UNIVERSIDAD CATÓLICA LOS ANGELES
CHIMBOTE

FACULTAD DE INGENIERÍA
ESCUELA PROFESIONAL DE INGENIERÍA
CIVIL

“AUSCULTACIÓN VISUAL DE LAS PATOLOGÍAS DEL
CONCRETO PARA OBTENER EL ÍNDICE DE
CONDICIÓN DEL PAVIMENTO RÍGIDO EN EL TRAMO
PUENTE ALAMEDA DE VALDELIRIOS – ARCO DE
RUDACCASA DEL DISTRITO DE CARMEN ALTO,
PROVINCIA DE HUAMANGA, DEPARTAMENTO DE
AYACUCHO, AGOSTO - 2016”

**TESIS PARA OPTAR EL TÍTULO PROFESIONAL DE
INGENIERO CIVIL**

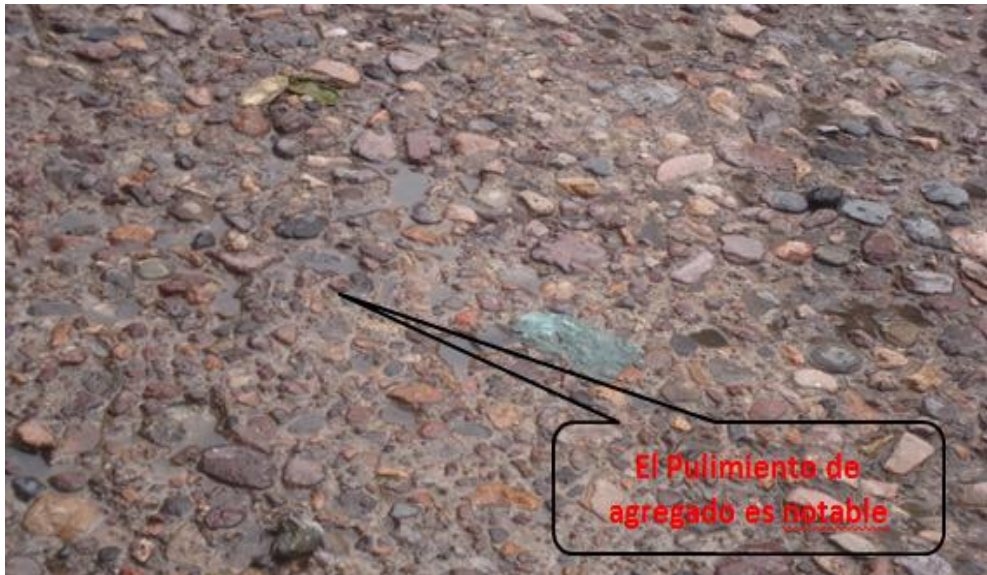
Identificación de pulimiento de agregado notable
