UNIVERSIDAD CATÓLICA LOS ÁNGELES
CHIMBOTE

ESCUELA PROFESIONAL DE INGENIERÍA CIVIL

DETERMINACIÓN Y EVALUACIÓN DE LAS
PATOLOGÍAS DEL CONCRETO DE LA ESTRUCTURA
DE LA ALBAÑILERÍA CONFINADA DEL CERCO
PERIMÉTRICO DE LA INSTITUCIÓN EDUCATIVA EL
TALLÁN, DISTRITO EL TALLÁN, PROVINCIA DE
PIURA, REGIÓN PIURA, JUNIO-2016
TESIS PARA OPTAR EL TÍTULO PROFESIONAL DE
INGENIERA CIVIL

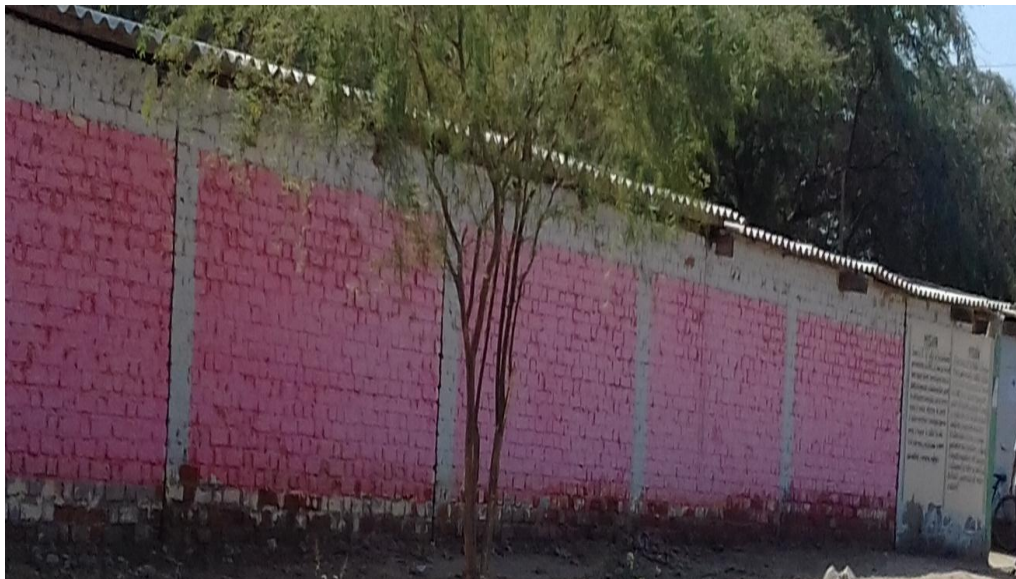
Gráfico 103: Patología de la erosión Física en unidad de muestra 17- Fuente:
Elaboración propia 2016

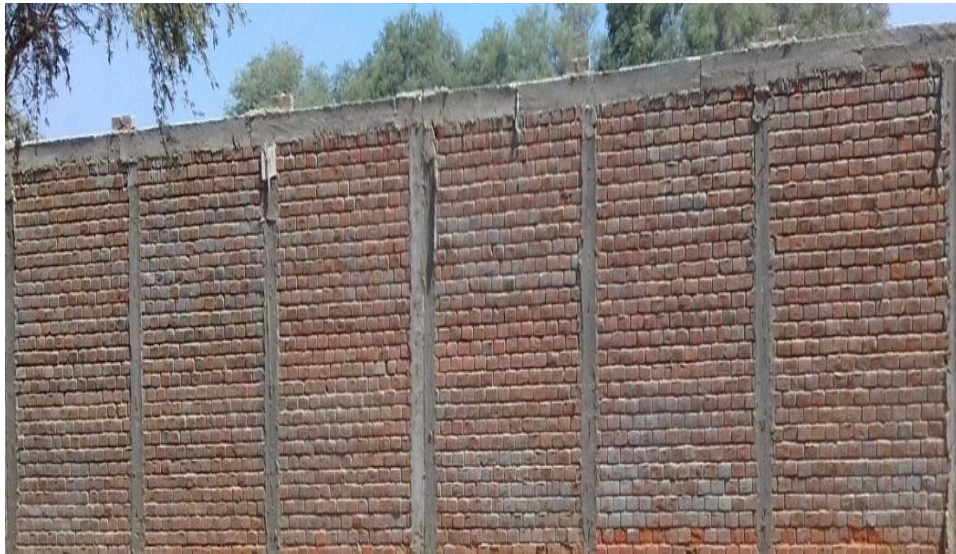
Gráfico 104: Patología de la eflorescencia en la muestra 7- Fuente: Elaboración propia 2016

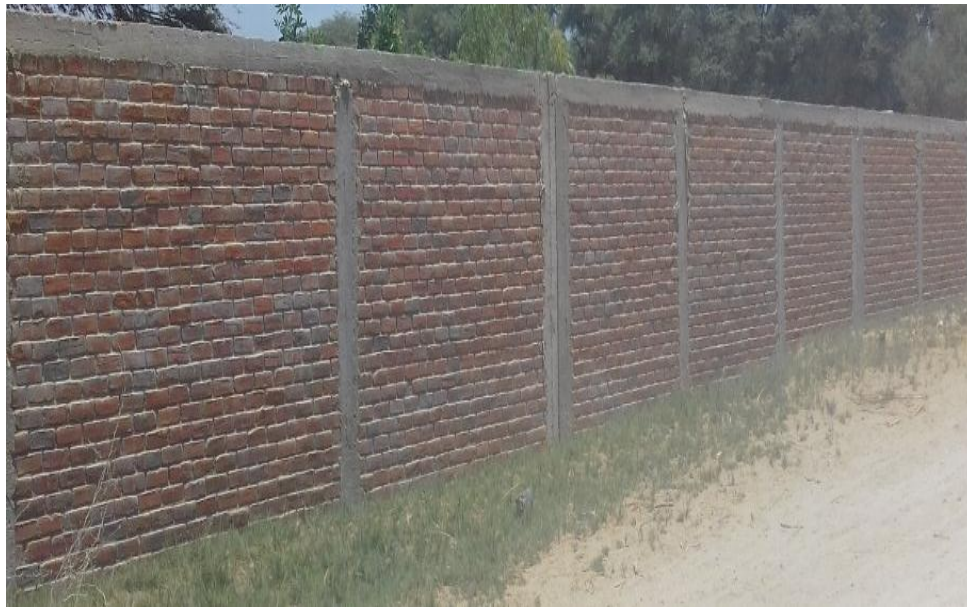
Gráfico 105: Patología de la eflorescencia en la muestra 11-Fuente: Elaboración propia 2016

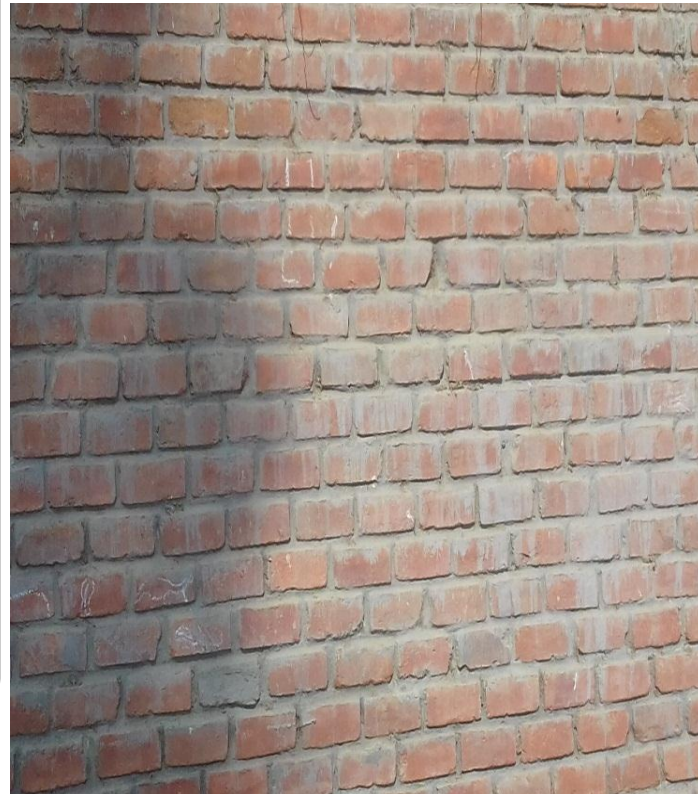
Suciedad

Para limpiar la suciedad con limpiador multiusos, aplicar con una brocha cepillo o escobilla de nylon sobre el material sucio de manera que éstas queden cubiertas por el producto. Después retirar la suciedad con un trapo absorbente y enjuague con abundante agua limpia

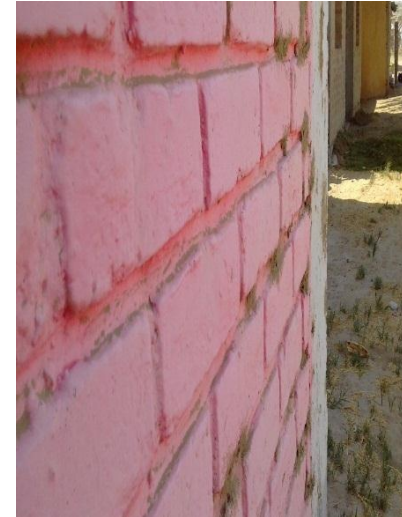
Erosión Física

La superficie debe de estar libre de polvo, partes sueltas o mal adheridas, la colocación de adhesivo a base de resina epóxica se realiza con brocha o rodillo sobre la superficie preparada, en superficies húmedas asegurar la aplicación restregando con la brocha, en el concreto fresco se añade el impermeabilizante.

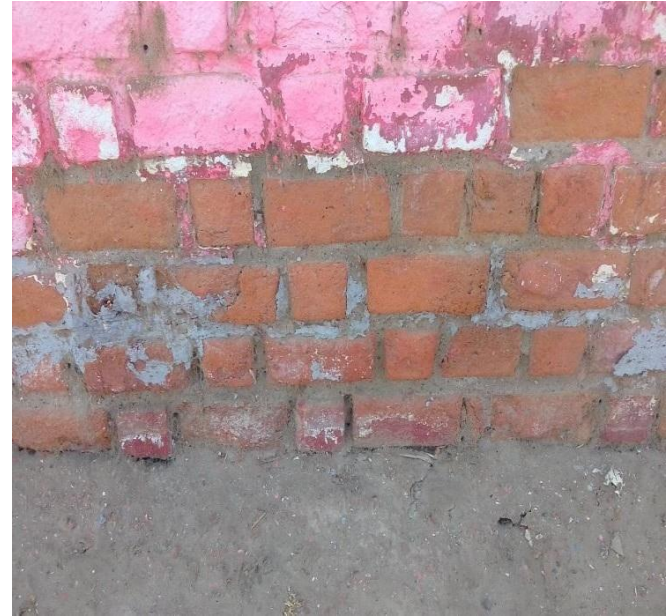
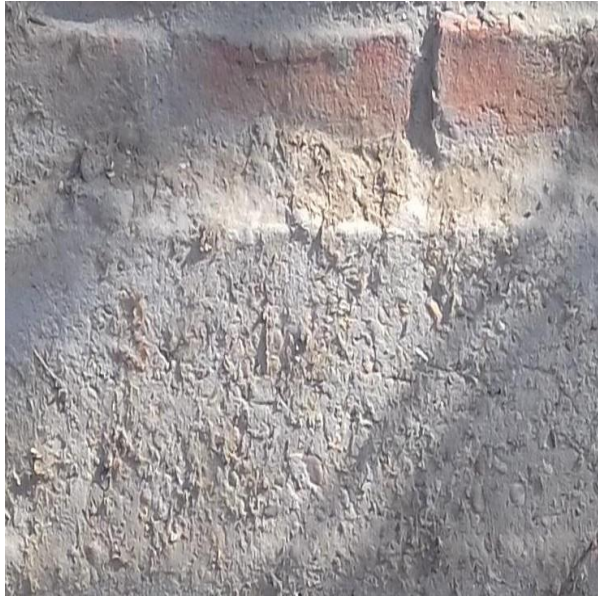
Desprendimiento

Se debe eliminar el concreto, débil, deteriorado y contaminado o si es necesario, concreto sano, por medios mecánicos adecuados o chorro de agua a alta presión., luego aplicar mortero de reparación estructural, Proteger el mortero recién aplicado de una deshidratación temprana.
