UNIVERSIDAD CATÓLICA LOS ÁNGELES  
CHIMBOTE

DETERMINACIÓN Y EVALUACIÓN DE LAS  
PATOLOGÍAS DEL CONCRETO EN COLUMNAS, VIGAS  
Y MUROS DE ALBAÑILERÍA CONFINADA DEL CERCO  
PERIMÉTRICO DEL ESTADIO MUNICIPAL FERNANDO  
ARÁMBULO SANTÍN, DEL DISTRITO DE  
TAMBOGRANDE, PROVINCIA DE PIURA, REGIÓN  
PIURA, AGOSTO - 2016

**TESIS PARA OPTAR EL TÍTULO PROFESIONAL DE**  
**INGENIERO CIVIL**

BACH. DANIEL FRANCISCO NEYRA URRIOLA

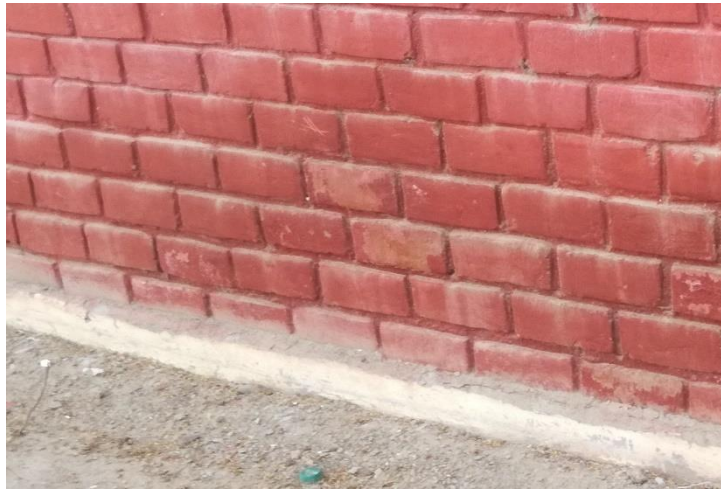
Imagen 1: Humedad

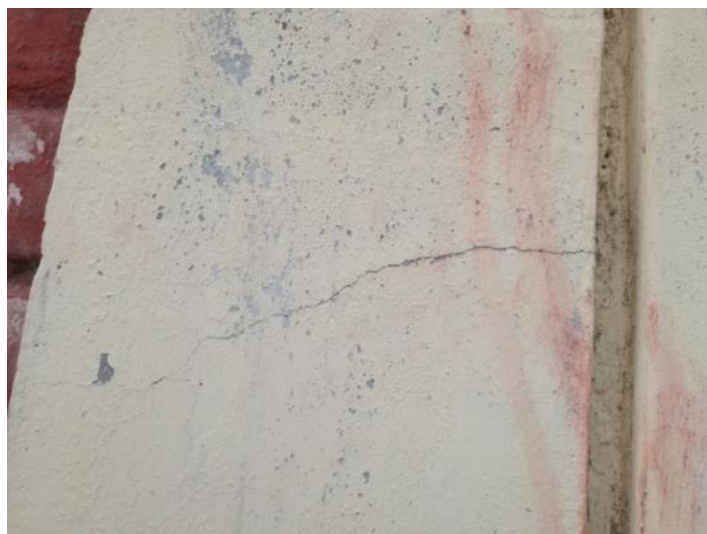
Imagen 2: Fisura

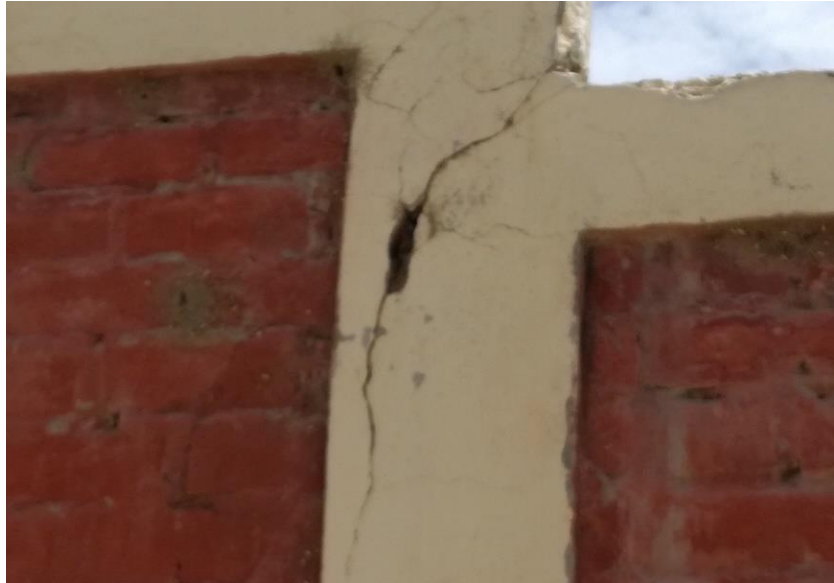
Imagen 3: Grieta

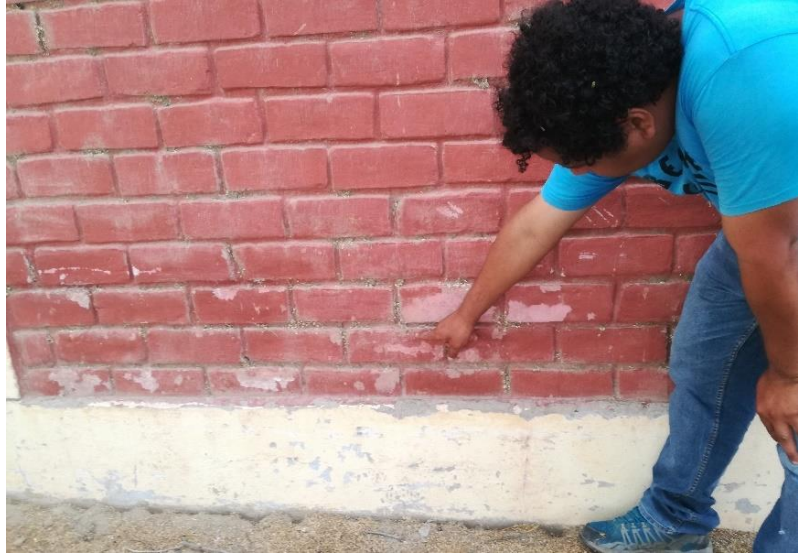
Imagen 4: Eflorescencia

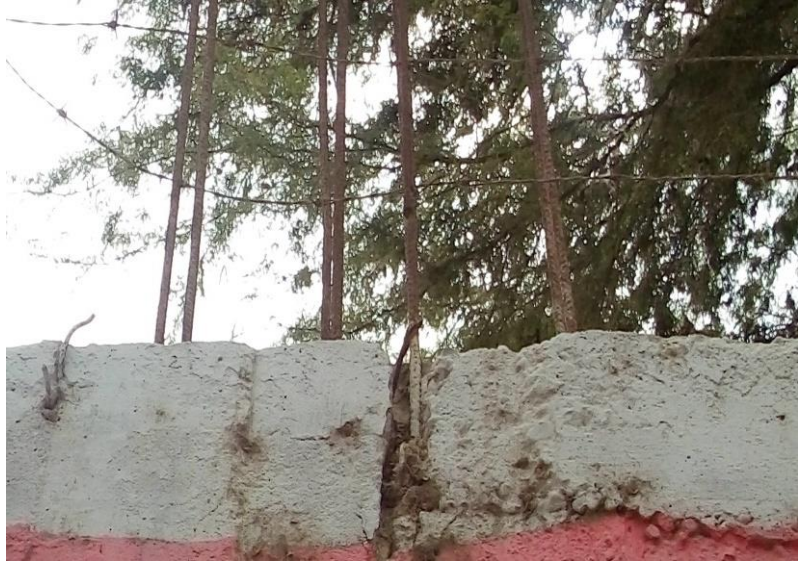
Imagen 5: Oxidación

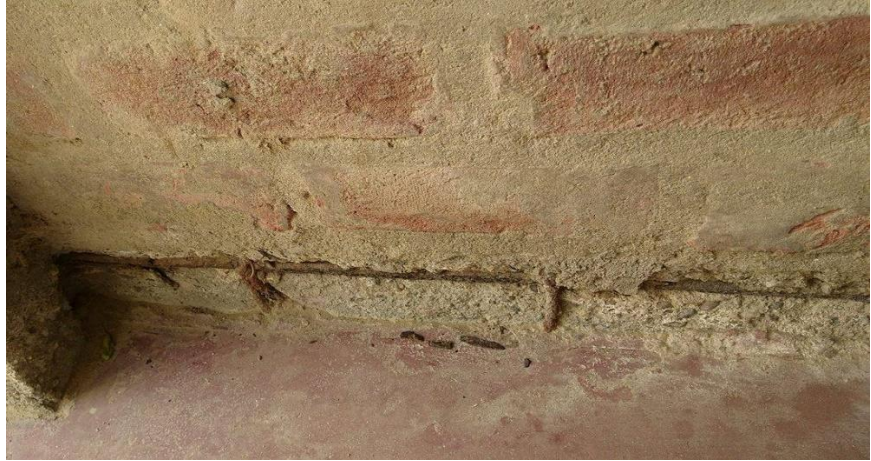
Imagen 8: Corrosión

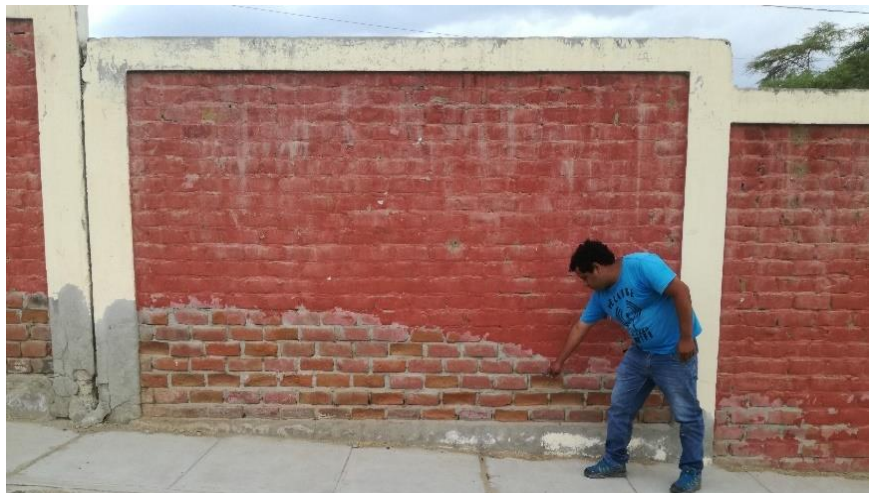
Imagen 9: Erosión

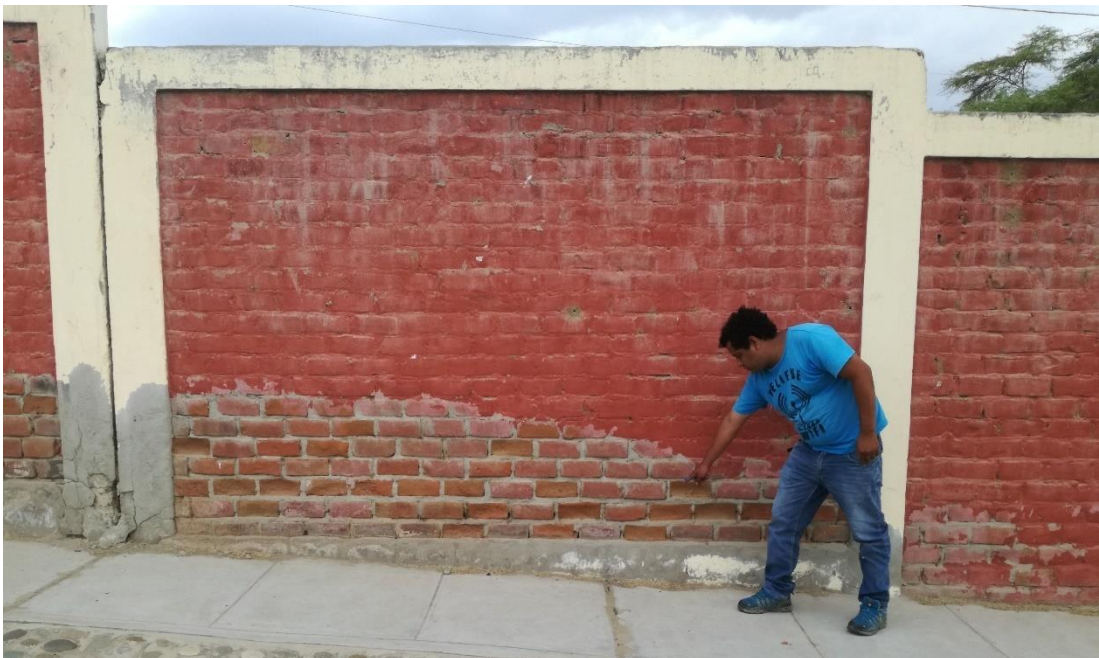
Imagen 15: Erosión ubicada en la unidad de muestra 02.
