UNIVERSIDAD CATÓLICA LOS ÁNGELES
CHIMBOTE

DETERMINACIÓN Y EVALUACIÓN DE LAS
PATOLOGÍAS DEL CONCRETO EN COLUMNAS, VIGAS
SOBRECIMENTOS Y MUROS DE ALBAÑILERÍA DEL
CERCO DEL COMPLEJO DEPORTIVO SANTO TORIBIO,
DISTRITO DE CHIMBOTE, PROVINCIA DEL SANTA,
REGIÓN ÁNCASH, OCTUBRE - 2019

TESIS PARA OPTAR EL TÍTULO PROFESIONAL DE
INGENIERO CIVIL

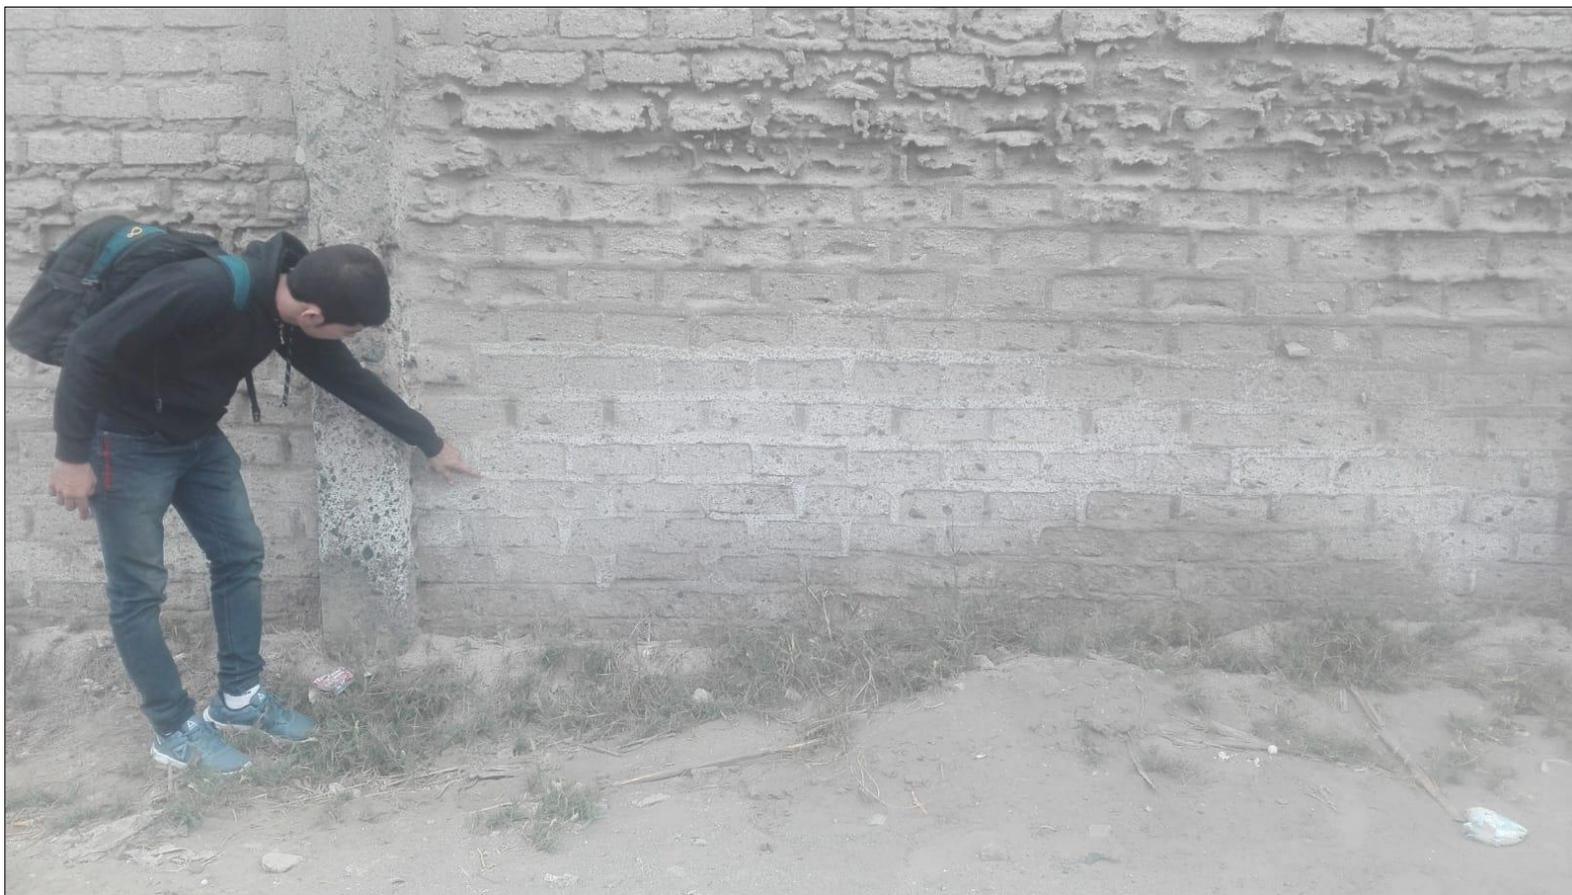
Fotografía 3: Eflorescencia.

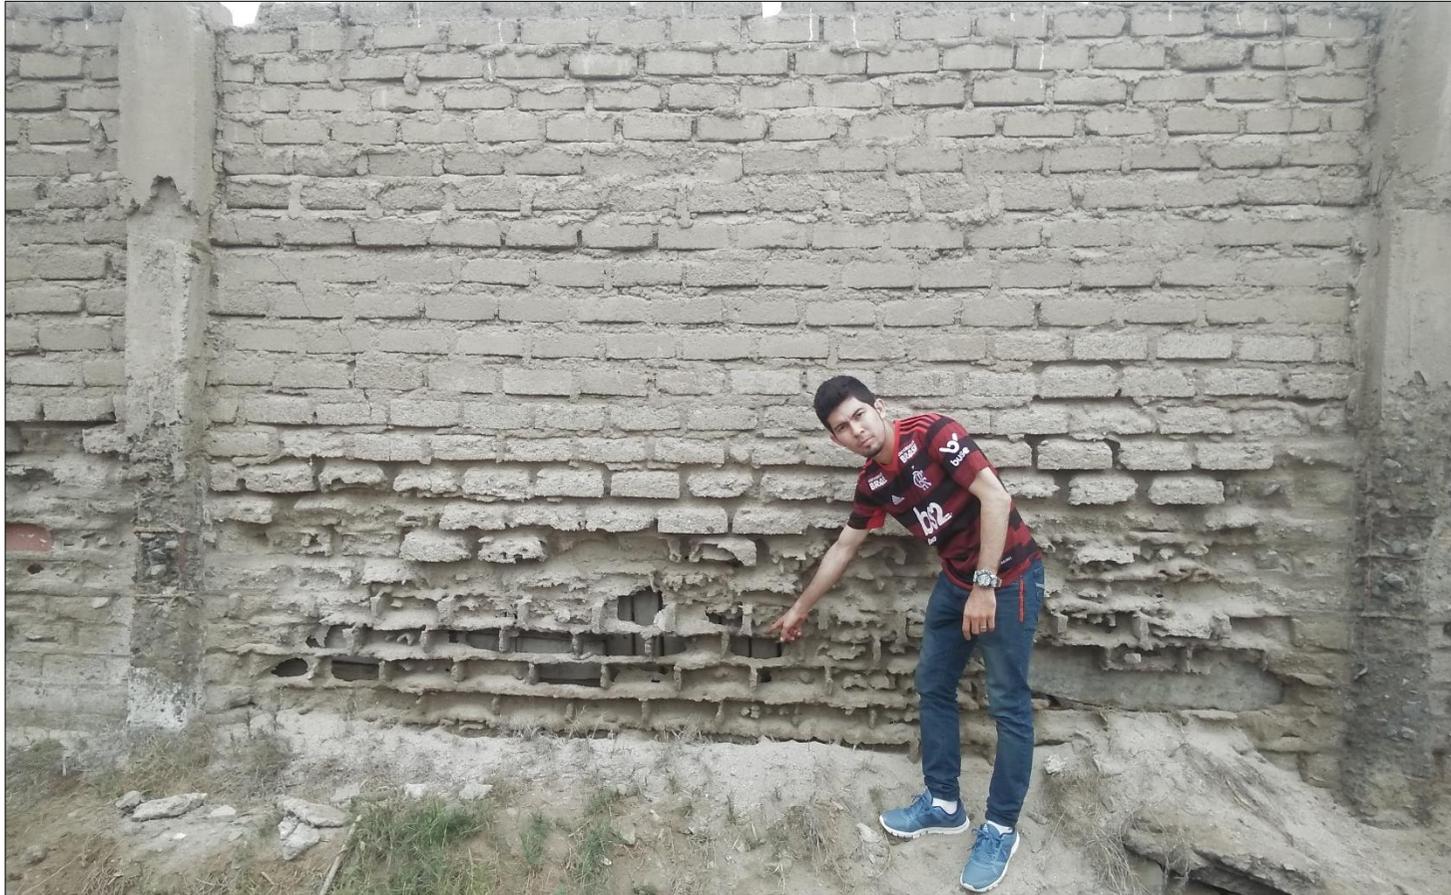
Fotografía 4: Erosión.

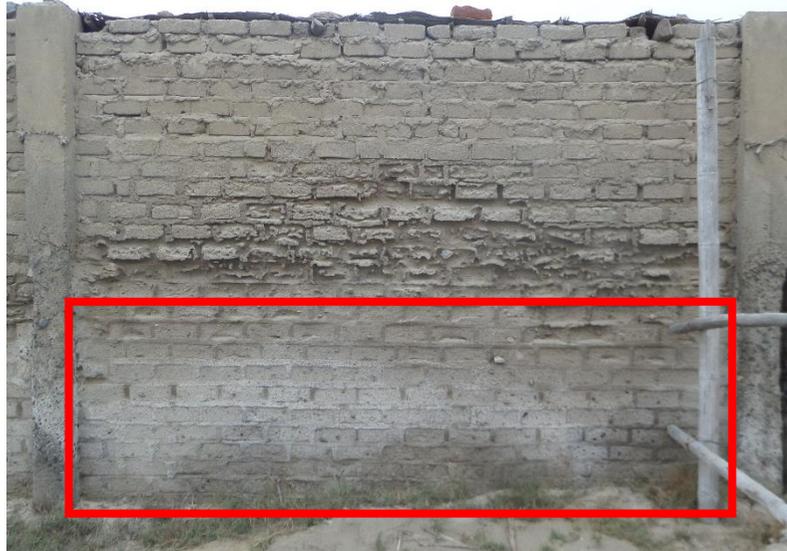
EFLORESCENCIA - (AREA AFECTADA = 10.72 m² / 7.01%)

Descripción: La eflorescencia se está presentando en forma de manchas o escarchas en la superficie del muro, hasta la 12va hilada.

Causa: Esta patología se dio por de sales en los áridos, del agua del suelo que suelen contener sulfatos, nitratos y cloruros los cuales por humedad ascendente ingresan por los poros del concreto produciendo así una reacción química.

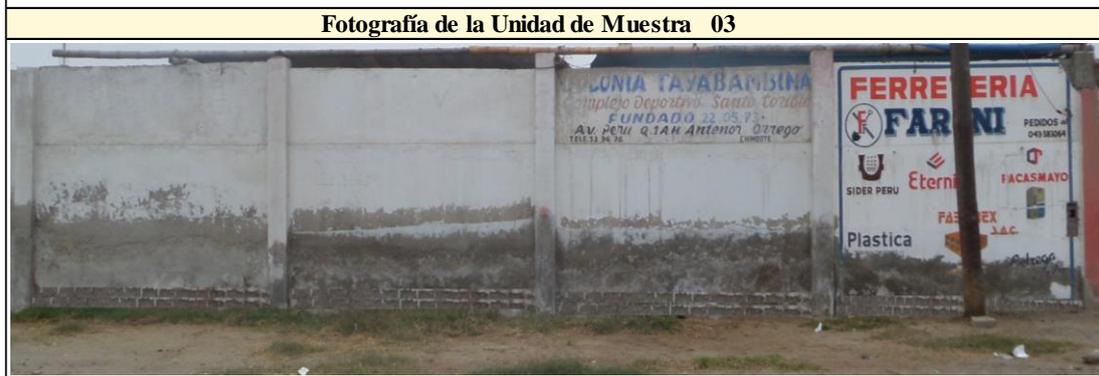
Ficha 07: Identificación de patologías en la U.M. 03

A. Erosión	0.00	0.00	(0)	0.45	16.07	(1)
B. Grieta	0.00	0.00	(0)	0.00	0.00	(0)
C. Corrosión	0.00	0.00	(0)	0.00	0.00	(0)
D. Desprendimiento	0.00	0.00	(0)	0.09	3.21	(2)

A. Erosión	5.04	11.32	(2)	2.52	100.00	(1)
B. Grieta	0.00	0.00	(0)	0.00	0.00	(0)
C. Corrosión	0.00	0.00	(0)	0.00	0.00	(0)
D. Desprendimiento	0.00	0.00	(0)	0.00	0.00	(0)

Resumen de la	Área Total Afectada	
U.M.: 03	(m2) 8.10	(%) 16.25
Nivel de Severidad	Área Total No Afectada	
Moderado (2)	(m2) 41.74	(%) 83.75

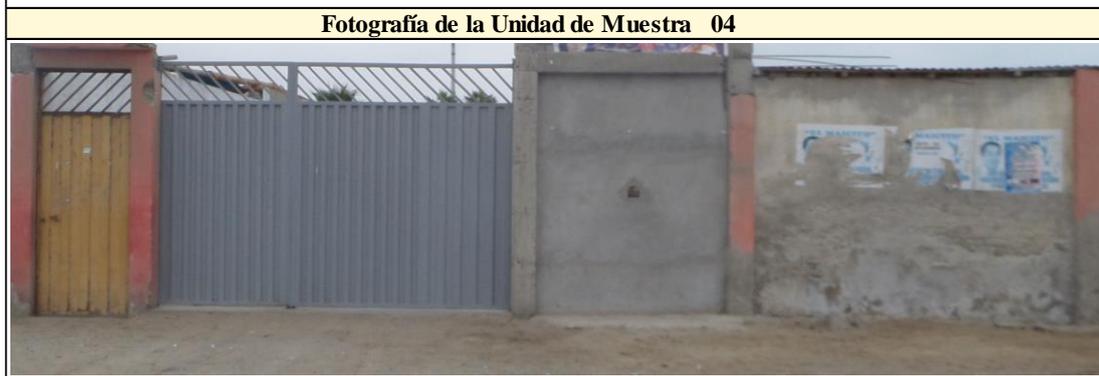
Ficha 10: Identificación de patologías en la U.M. 04

A. Erosión	0.00	0.00	(0)	0.36	12.86	(2)
B. Grieta	0.00	0.00	(0)	0.00	0.00	(0)
C. Corrosión	0.00	0.00	(0)	0.00	0.00	(0)
D. Desprendimiento	0.00	0.00	(0)	0.03	1.07	(1)

A. Erosión	3.90	27.54	(2)	0.59	66.29	(1)
B. Grieta	0.00	0.00	(0)	0.00	0.00	(0)
C. Corrosión	0.00	0.00	(0)	0.00	0.00	(0)
D. Desprendimiento	0.00	0.00	(0)	0.00	0.00	(0)

Resumen de la	Área Total Afectada	
U.M.: 04	(m2)	(%)
	4.88	26.24
Nivel de Severidad	Área Total No Afectada	
Moderado	(m2)	(%)
(2)	13.72	73.76

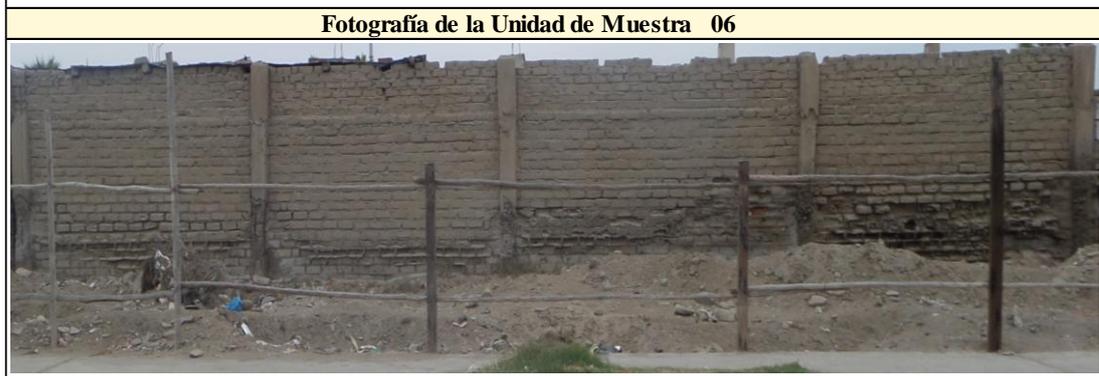
Ficha 16: Identificación de patologías en la U.M. 06

Resumen de la	Área Total Afectada	
U.M.: 06	(m2) 19.49	(%) 41.31
Nivel de Severidad	Área Total No Afectada	
Severo (3)	(m2) 27.69	(%) 58.69

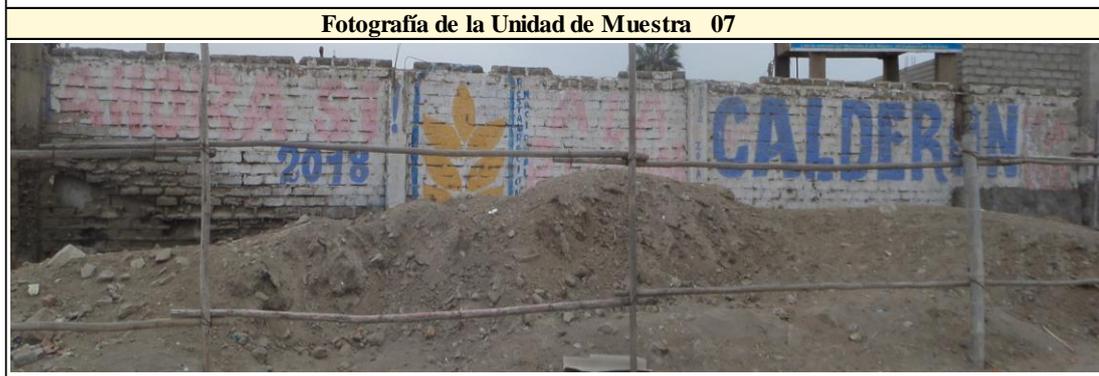
Ficha 19: Identificación de patologías en la U.M. 07

Resumen de la	Área Total Afectada	
U.M.: 07	(m2) 14.36	(%) 30.90
Nivel de Severidad	Área Total No Afectada	
Moderado (2)	(m2) 32.12	(%) 69.10

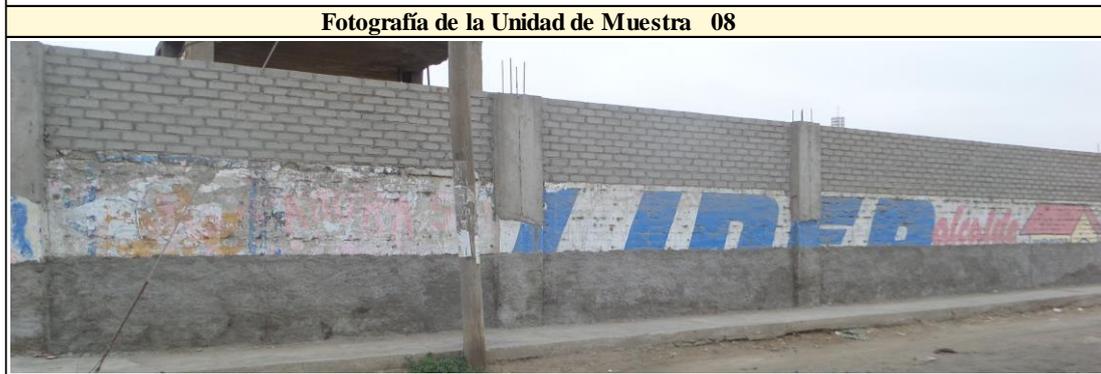
Ficha 22: Identificación de patologías en la U.M. 08

Resumen de la	Área Total Afectada	
U.M.: 08	(m2) 11.56	(%) 30.36
Nivel de Severidad	Área Total No Afectada	
Moderado (2)	(m2) 26.52	(%) 69.64
