UNIVERSIDAD CATÓLICA LOS ÁNGELES
CHIMBOTE

DETERMINACIÓN Y EVALUACIÓN DE LAS PATOLOGÍAS
DEL CONCRETO EN SOBRECIMIENTOS, COLUMNAS,
VIGAS Y MUROS DE ALBAÑILERÍA CONFINADA DEL
CERCO DE LA INSTITUCIÓN EDUCATIVA INICIAL 1563
CRISTO REY AMIGO DE LOS NIÑOS, DISTRITO DE
NUEVO CHIMBOTE, PROVINCIA DEL SANTA, REGIÓN
ÁNCASH, OCTUBRE – 2019

**TESIS PARA OPTAR EL TÍTULO PROFESIONAL DE
INGENIERO CIVIL**

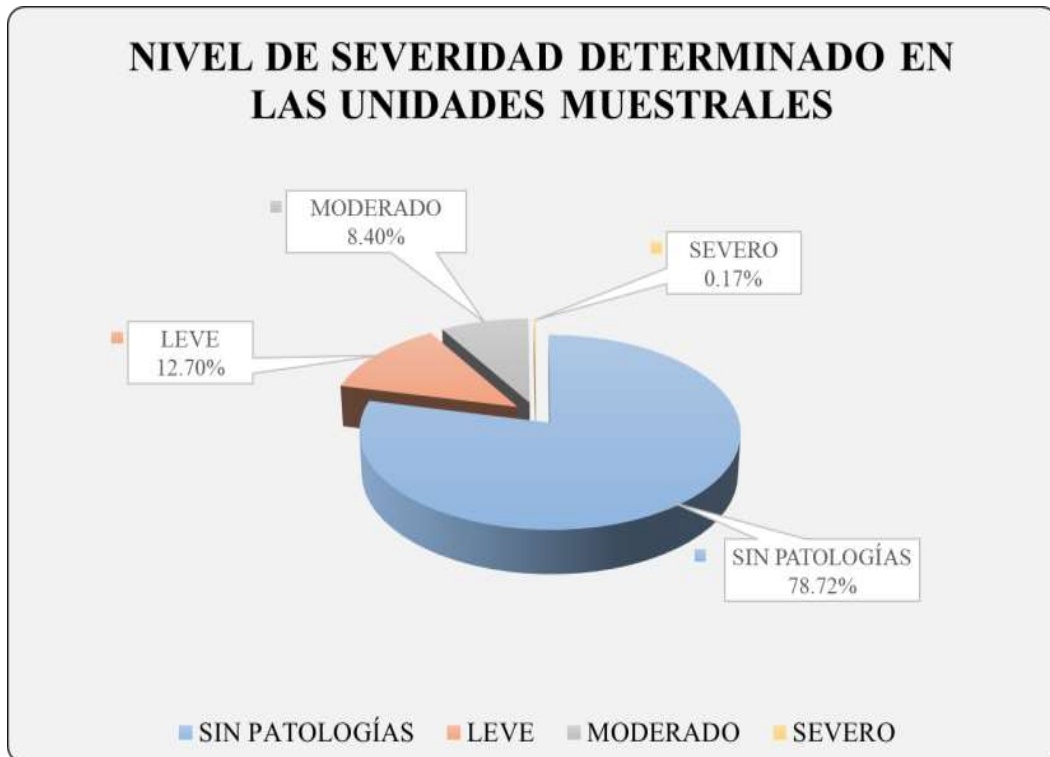
Gráfico 2: Nivel de Severidad obtenido en el cerco.

En este gráfico se puede apreciar los porcentajes de afectación de cada nivel de severidad obtenidos al realizar la presente investigación, dentro de lo cual se demuestra que el nivel de severidad total del presente cerco fue Moderado con un 21.28% del área total, mientras que, el porcentaje de área sin patologías fue de 78.72%.

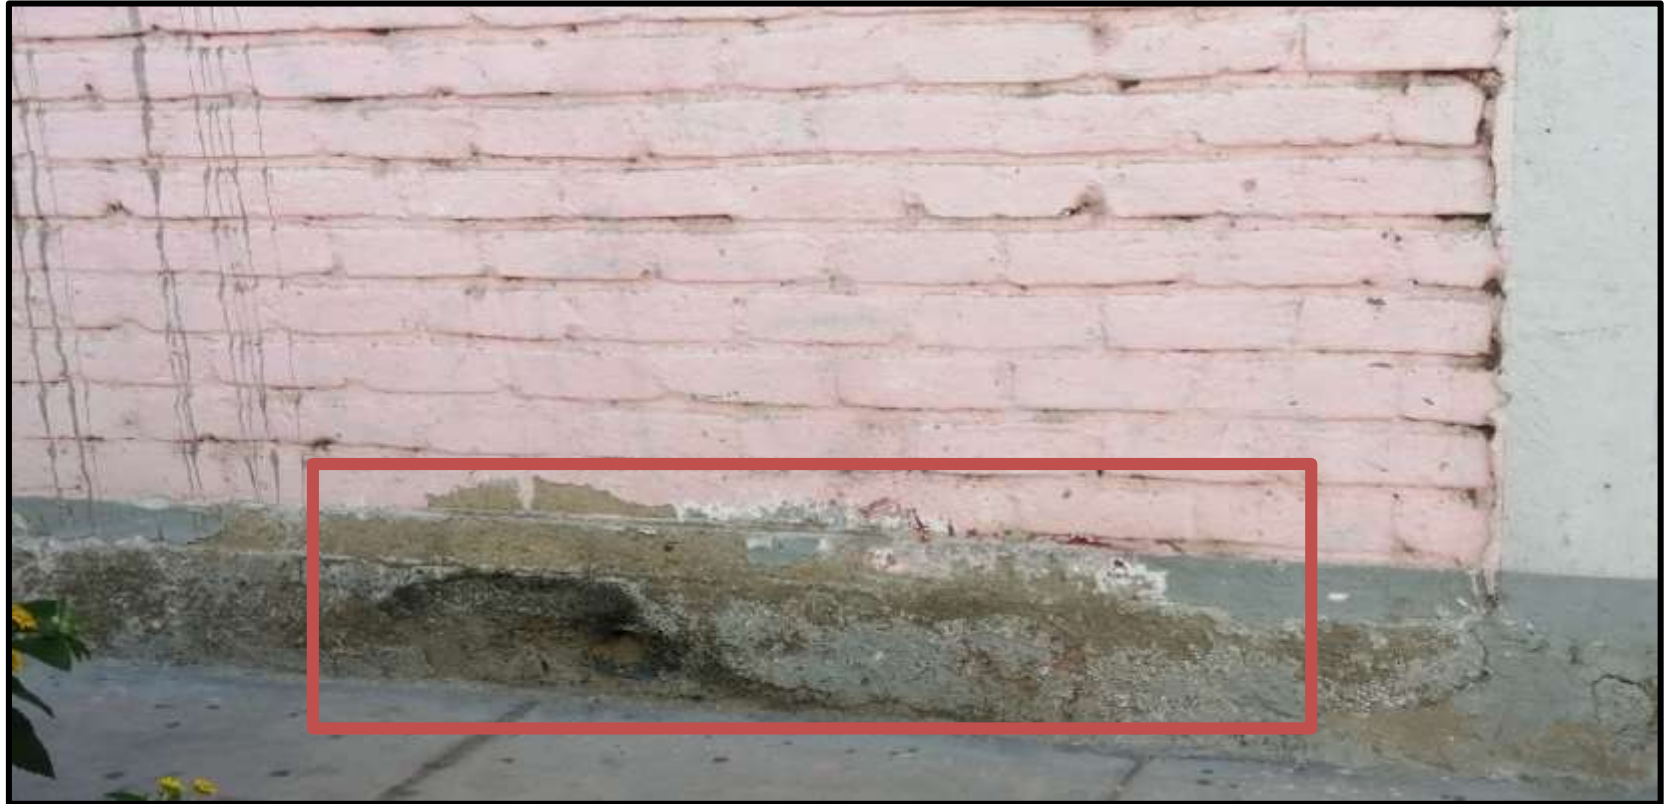
Fotografía 7: Eflorescencia presente en el Sobrecimiento de la Institución Educativa Inicial 1563 Cristo Rey Amigo de los Niños en la Unidad Muestral 03.

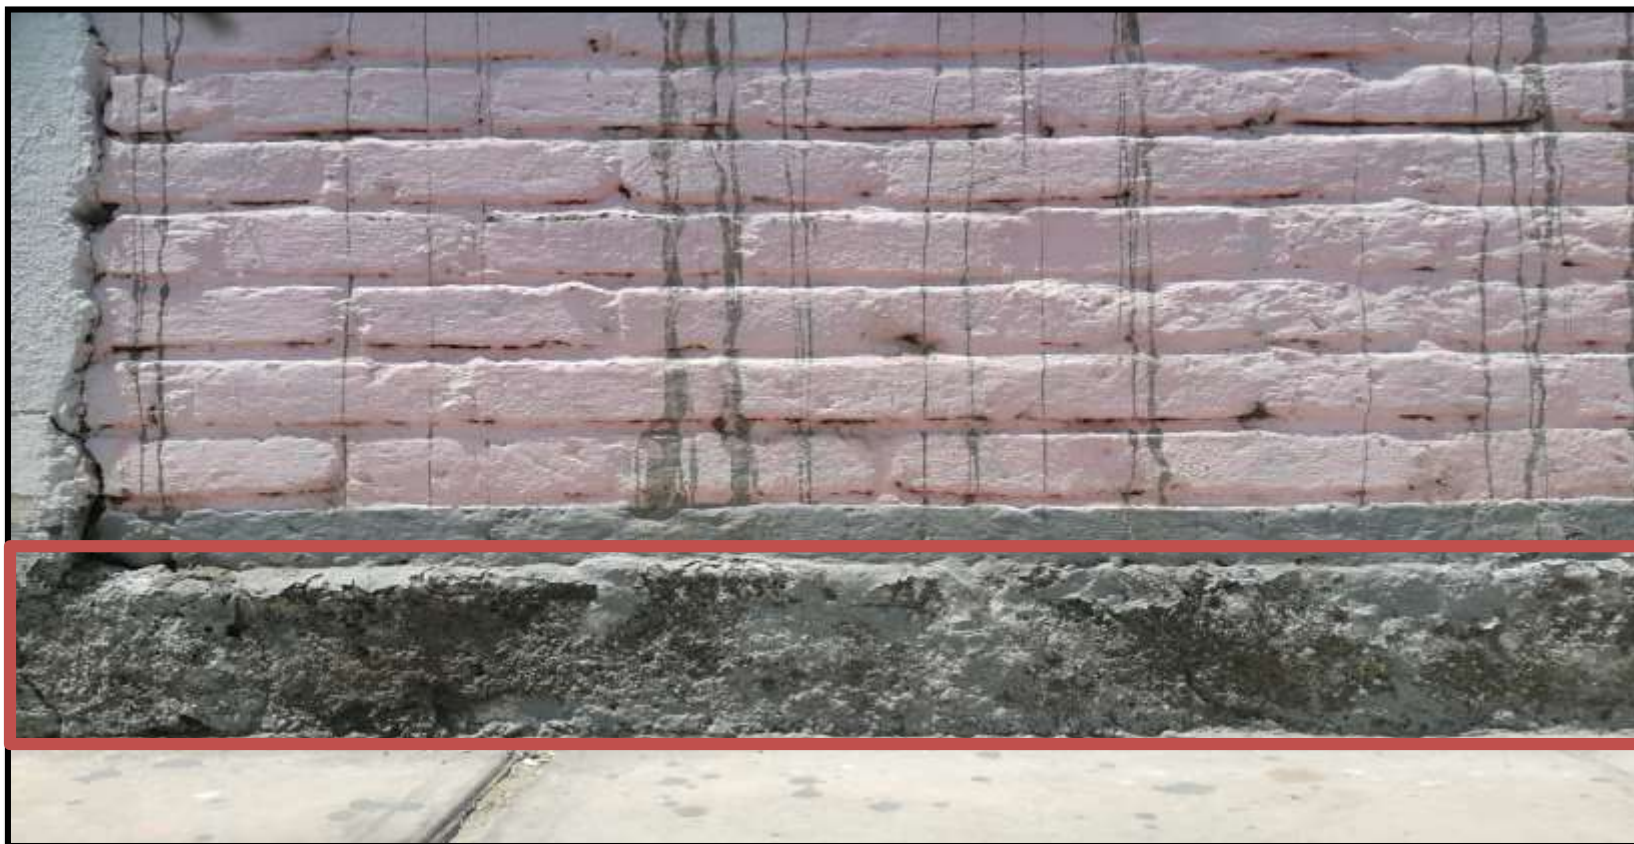
Fotografía 8: Eflorescencia presente en el Sobrecimiento de la Institución Educativa Inicial 1563 Cristo Rey Amigo de los Niños en la Unidad Muestral 02.

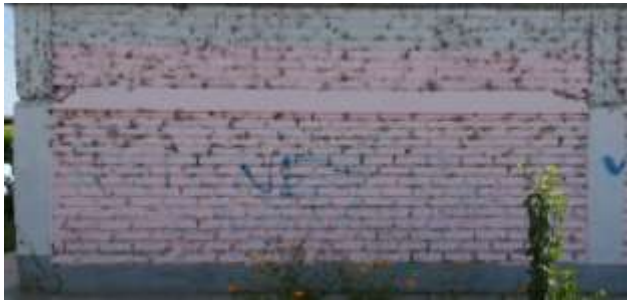
<p>Unidad Muestral 05</p>

EVALUACIÓN DE LAS PATOLOGÍAS EN LA UNIDAD MUESTRAL						
ELEMENTO ESTRUCTURAL	ÁREA DEL ELEMENTO (m2)	PATOLOGÍAS	ÁREA DAÑADA		ÁREA NO DAÑADA	
			m2	%	m2	%
SOBRECIMENTOS	1.35	Grieta	0.00	0.00%	1.35	100.00%
		Fisura	0.00	0.00%	1.35	100.00%
		Eflorescencia	0.00	0.00%	1.35	100.00%
		Erosión	0.11	7.78%	1.25	92.22%
COLUMNAS	1.60	Grieta	0.00	0.00%	1.60	100.00%
		Fisura	0.00	0.00%	1.60	100.00%
		Eflorescencia	0.00	0.00%	1.60	100.00%
		Erosión	0.10	6.25%	1.50	93.75%
MUROS	12.80	Grieta	0.00	0.00%	12.80	100.00%
		Fisura	0.94	7.34%	11.86	92.66%
		Eflorescencia	0.00	0.00%	12.80	100.00%
		Erosión	0.00	0.00%	12.80	100.00%
VIGAS	0.90	Grieta	0.00	0.00%	0.90	100.00%
		Fisura	0.60	66.67%	0.30	33.33%
		Eflorescencia	0.00	0.00%	0.90	100.00%
		Erosión	0.00	0.00%	0.90	100.00%

ÁREA TOTAL (m2)	PATOLOGÍAS	ÁREA DAÑADA		ÁREA NO DAÑADA	
		m2	%	m2	%
16.65	Grieta	0.00	0.00%	16.65	100.00%
	Fisura	1.54	9.25%	15.11	90.75%
	Eflorescencia	0.00	0.00%	16.65	100.00%
	Erosión	0.21	1.23%	16.45	98.77%
ELEMENTOS ESTRUCTURALES					
ELEMENTOS ESTRUCTURALES	ÁREA (m2)	ÁREA DAÑADA		ÁREA NO DAÑADA	
		m2	%	m2	%
SOBRECIMENTOS	1.35	0.11	7.78%	1.25	92.22%
COLUMNAS	1.60	0.10	6.25%	1.50	93.75%
MURO	12.80	0.94	7.34%	11.86	92.66%
VIGAS	0.90	0.60	66.67%	0.30	33.33%
TOTAL	16.65	1.75	10.48%	14.91	89.52%
NIVEL DE SEVERIDAD DE LA UNIDAD MUESTRAL					
	ÁREAS	SIN PATOLOGÍAS	LEVE	MODERADO	SEVERO
	m2	14.91	1.54	0.21	0.00
	%	89.52%	9.25%	1.23%	0.00%

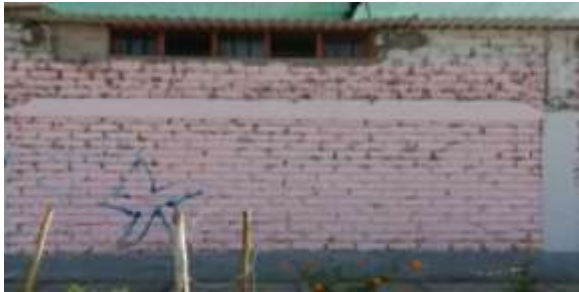
<p>Área total de la Unidad Muestral: 15.18 m²</p>			PLANO DE ELEVACIÓN DE LA UNIDAD MUESTRAL

EVALUACIÓN DE LAS PATOLOGÍAS EN LA UNIDAD MUESTRAL						
ELEMENTO ESTRUCTURAL	ÁREA DEL ELEMENTO (m2)	PATOLOGÍAS	ÁREA DAÑADA		ÁREA NO DAÑADA	
			m2	%	m2	%
SOBRECIMIENOS	1.28	Grieta	0.00	0.00%	1.28	100.00%
		Fisura	0.00	0.00%	1.28	100.00%
		Eflorescencia	0.60	46.88%	0.68	53.13%
		Erosión	0.00	0.00%	1.28	100.00%
COLUMNAS	0.80	Grieta	0.00	0.00%	0.80	100.00%
		Fisura	0.20	25.00%	0.60	75.00%
		Eflorescencia	0.00	0.00%	0.80	100.00%
		Erosión	0.00	0.00%	0.80	100.00%
MUROS	12.25	Grieta	0.18	1.47%	12.07	98.53%
		Fisura	0.80	6.53%	11.45	93.47%
		Eflorescencia	0.00	0.00%	12.25	100.00%
		Erosión	0.00	0.00%	12.25	100.00%
VIGAS	0.85	Grieta	0.00	0.00%	0.85	100.00%
		Fisura	0.28	32.94%	0.57	67.06%
		Eflorescencia	0.00	0.00%	0.85	100.00%
		Erosión	0.00	0.00%	0.85	100.00%

ÁREA TOTAL (m2)	PATOLOGÍAS	ÁREA DAÑADA		ÁREA NO DAÑADA	
		m2	%	m2	%
15.18	Grieta	0.18	1.19%	15.00	98.81%
	Fisura	1.28	8.43%	13.90	91.57%
	Eflorescencia	0.60	3.95%	14.58	96.05%
	Erosión	0.00	0.00%	15.18	100.00%
ELEMENTOS ESTRUCTURALES					
ELEMENTOS ESTRUCTURALES	ÁREA (m2)	ÁREA DAÑADA		ÁREA NO DAÑADA	
		m2	%	m2	%
SOBRECIMENTOS	1.28	0.60	46.88%	0.68	53.13%
COLUMNAS	0.80	0.20	25.00%	0.60	75.00%
MURO	12.25	0.98	8.00%	11.27	92.00%
VIGAS	0.85	0.28	32.94%	0.57	67.06%
TOTAL	15.18	2.06	13.57%	13.12	86.43%
NIVEL DE SEVERIDAD DE LA UNIDAD MUESTRAL					
	ÁREAS	SIN PATOLOGÍAS	LEVE	MODERADO	SEVERO
	m2	13.12	1.88	0.18	0.00
	%	86.43%	12.38%	1.19%	0.00%

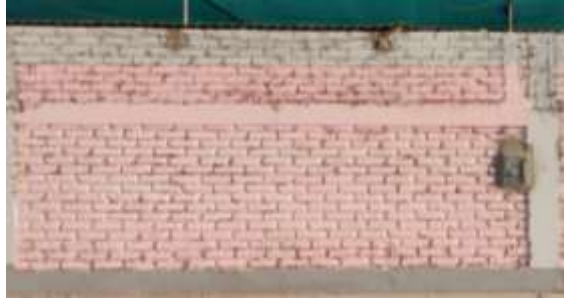
Área total de la Unidad Muestral: 15.70 m ²			PLANO DE ELEVACIÓN DE LA UNIDAD MUESTRAL		
NIVELES DE SEVERIDAD					
Leve	Moderado	Severo			
ELEMENTOS ESTRUCTURALES			PATOLOGÍAS		
SOBRECIMENTOS		Grieta (gr)

EVALUACIÓN DE LAS PATOLOGÍAS EN LA UNIDAD MUESTRAL						
ELEMENTO ESTRUCTURAL	ÁREA DEL ELEMENTO (m2)	PATOLOGÍAS	ÁREA DAÑADA		ÁREA NO DAÑADA	
			m2	%	m2	%
SOBRECIMIENOS	1.28	Grieta	0.00	0.00%	1.28	100.00%
		Fisura	0.00	0.00%	1.28	100.00%
		Eflorescencia	0.48	37.50%	0.80	62.50%
		Erosión	0.00	0.00%	1.28	100.00%
COLUMNAS	1.03	Grieta	0.18	17.48%	0.85	82.52%
		Fisura	0.00	0.00%	1.03	100.00%
		Eflorescencia	0.00	0.00%	1.03	100.00%
		Erosión	0.00	0.00%	1.03	100.00%
MUROS	12.54	Grieta	0.00	0.00%	12.54	100.00%
		Fisura	0.28	2.23%	12.26	97.77%
		Eflorescencia	0.00	0.00%	12.54	100.00%
		Erosión	1.20	9.57%	11.34	90.43%
VIGAS	0.85	Grieta	0.00	0.00%	0.85	100.00%
		Fisura	0.26	30.59%	0.59	69.41%
		Eflorescencia	0.00	0.00%	0.85	100.00%
		Erosión	0.00	0.00%	0.85	100.00%

ÁREA TOTAL (m2)	PATOLOGÍAS	ÁREA DAÑADA		ÁREA NO DAÑADA	
		m2	%	m2	%
15.70	Grieta	0.18	1.15%	15.52	98.85%
	Fisura	0.54	3.44%	15.16	96.56%
	Eflorescencia	0.48	3.06%	15.22	96.94%
	Erosión	1.20	7.64%	14.50	92.36%
ELEMENTOS ESTRUCTURALES					
ELEMENTOS ESTRUCTURALES	ÁREA (m2)	ÁREA DAÑADA		ÁREA NO DAÑADA	
		m2	%	m2	%
SOBRECIMENTOS	1.28	0.48	37.50%	0.80	62.50%
COLUMNAS	1.03	0.18	17.48%	0.85	82.52%
MURO	12.54	1.48	11.80%	11.06	88.20%
VIGAS	0.85	0.26	30.59%	0.59	69.41%
TOTAL	15.70	2.40	15.29%	13.30	84.71%
NIVEL DE SEVERIDAD DE LA UNIDAD MUESTRAL					
	ÁREAS	SIN PATOLOGÍAS	LEVE	MODERADO	SEVERO
	m2	13.30	1.20	1.20	0.00
	%	84.71%	7.64%	7.64%	0.00%

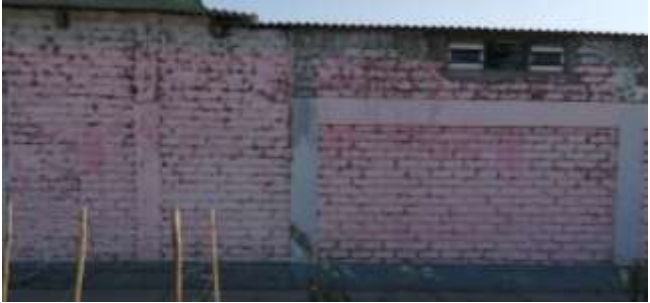
<p>Área total de la Unidad Muestral: 28.83 m²</p>		PLANO DE ELEVACIÓN DE LA UNIDAD MUESTRAL

EVALUACIÓN DE LAS PATOLOGÍAS EN LA UNIDAD MUESTRAL						
ELEMENTO ESTRUCTURAL	ÁREA DEL ELEMENTO (m2)	PATOLOGÍAS	ÁREA DAÑADA		ÁREA NO DAÑADA	
			m2	%	m2	%
SOBRECIMENTOS	2.39	Grieta	0.00	0.00%	2.39	100.00%
		Fisura	0.00	0.00%	2.39	100.00%
		Eflorescencia	0.62	25.73%	1.78	74.27%
		Erosión	0.00	0.00%	2.39	100.00%
COLUMNAS	2.43	Grieta	0.00	0.00%	2.43	100.00%
		Fisura	0.30	12.35%	2.13	87.65%
		Eflorescencia	0.00	0.00%	2.43	100.00%
		Erosión	0.00	0.00%	2.43	100.00%
MUROS	22.88	Grieta	1.76	7.69%	21.12	92.31%
		Fisura	0.84	3.67%	22.04	96.33%
		Eflorescencia	0.00	0.00%	22.88	100.00%
		Erosión	0.00	0.00%	22.88	100.00%
VIGAS	1.13	Grieta	0.00	0.00%	1.13	100.00%
		Fisura	0.29	25.66%	0.84	74.34%
		Eflorescencia	0.00	0.00%	1.13	100.00%
		Erosión	0.00	0.00%	1.13	100.00%

ÁREA TOTAL (m2)	PATOLOGÍAS	ÁREA DAÑADA		ÁREA NO DAÑADA	
		m2	%	m2	%
28.83	Grieta	1.76	6.10%	27.07	93.90%
	Fisura	1.43	4.96%	27.40	95.04%
	Eflorescencia	0.62	2.13%	28.22	97.87%
	Erosión	0.00	0.00%	28.83	100.00%
ELEMENTOS ESTRUCTURALES					
ELEMENTOS ESTRUCTURALES	ÁREA (m2)	ÁREA DAÑADA		ÁREA NO DAÑADA	
		m2	%	m2	%
SOBRECIMENTOS	2.39	0.62	25.73%	1.78	74.27%
COLUMNAS	2.43	0.30	12.35%	2.13	87.65%
MURO	22.88	2.60	11.36%	20.28	88.64%
VIGAS	1.13	0.29	25.66%	0.84	74.34%
TOTAL	28.83	3.81	13.20%	25.03	86.80%
NIVEL DE SEVERIDAD DE LA UNIDAD MUESTRAL					
	ÁREAS	SIN PATOLOGÍAS	LEVE	MODERADO	SEVERO
	m2	25.03	2.05	1.76	0.00
	%	86.80%	7.09%	6.10%	0.00%

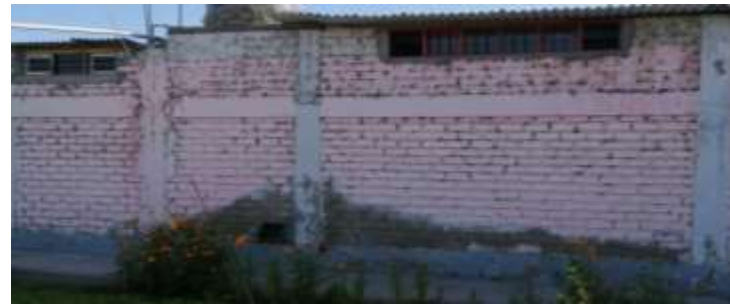
Área total de la Unidad Muestral: 30.14 m ²			
NIVELES DE SEVERIDAD			
Leve	Moderado	Severo	
ELEMENTOS ESTRUCTURALES		PATOLOGÍAS	
SOBRECIMENTOS	Grieta (gr)

EVALUACIÓN DE LAS PATOLOGÍAS EN LA UNIDAD MUESTRAL						
ELEMENTO ESTRUCTURAL	ÁREA DEL ELEMENTO (m2)	PATOLOGÍAS	ÁREA DAÑADA		ÁREA NO DAÑADA	
			m2	%	m2	%
SOBRECIMENTOS	2.55	Grieta	0.00	0.00%	2.55	100.00%
		Fisura	0.00	0.00%	2.55	100.00%
		Eflorescencia	1.77	69.41%	0.78	30.59%
		Erosión	0.00	0.00%	2.55	100.00%
COLUMNAS	2.43	Grieta	0.00	0.00%	2.43	100.00%
		Fisura	0.31	12.76%	2.12	87.24%
		Eflorescencia	0.10	4.12%	2.33	95.88%
		Erosión	0.00	0.00%	2.43	100.00%
MUROS	23.10	Grieta	0.17	0.74%	22.93	99.26%
		Fisura	0.36	1.56%	22.74	98.44%
		Eflorescencia	0.00	0.00%	23.10	100.00%
		Erosión	3.67	15.89%	19.43	84.11%
VIGAS	2.06	Grieta	0.00	0.00%	2.06	100.00%
		Fisura	0.27	13.11%	1.79	86.89%
		Eflorescencia	0.00	0.00%	2.06	100.00%
		Erosión	0.00	0.00%	2.06	100.00%

ÁREA TOTAL (m2)	PATOLOGÍAS	ÁREA DAÑADA		ÁREA NO DAÑADA	
		m2	%	m2	%
30.14	Grieta	0.17	0.56%	29.97	99.44%
	Fisura	0.94	3.12%	29.20	96.88%
	Eflorescencia	1.87	6.20%	28.27	93.80%
	Erosión	3.67	12.18%	26.47	87.82%
ELEMENTOS ESTRUCTURALES					
ELEMENTOS ESTRUCTURALES	ÁREA (m2)	ÁREA DAÑADA		ÁREA NO DAÑADA	
		m2	%	m2	%
SOBRECIMENTOS	2.55	1.77	69.41%	0.78	30.59%
COLUMNAS	2.43	0.41	16.87%	2.02	83.13%
MURO	23.10	4.20	18.18%	18.90	81.82%
VIGAS	2.06	0.27	13.11%	1.79	86.89%
TOTAL	30.14	6.65	22.06%	23.49	77.94%
NIVEL DE SEVERIDAD DE LA UNIDAD MUESTRAL					
	ÁREAS	SIN PATOLOGÍAS	LEVE	MODERADO	SEVERO
	m2	23.49	2.81	3.84	0.00
	%	77.94%	9.32%	12.74%	0.00%

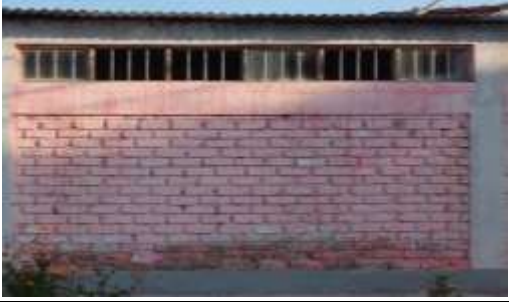
<p>Área total de la Unidad Muestral: 13.77 m²</p>			<p>PLANO DE ELEVACIÓN DE LA UNIDAD MUESTRAL</p>

EVALUACIÓN DE LAS PATOLOGÍAS EN LA UNIDAD MUESTRAL						
ELEMENTO ESTRUCTURAL	ÁREA DEL ELEMENTO (m2)	PATOLOGÍAS	ÁREA DAÑADA		ÁREA NO DAÑADA	
			m2	%	m2	%
SOBRECIMENTOS	1.28	Grieta	0.00	0.00%	1.28	100.00%
		Fisura	0.00	0.00%	1.28	100.00%
		Eflorescencia	0.20	15.63%	1.08	84.38%
		Erosión	0.00	0.00%	1.28	100.00%
COLUMNAS	0.73	Grieta	0.00	0.00%	0.73	100.00%
		Fisura	0.34	46.58%	0.39	53.42%
		Eflorescencia	0.00	0.00%	0.73	100.00%
		Erosión	0.00	0.00%	0.73	100.00%
MUROS	9.20	Grieta	0.00	0.00%	9.20	100.00%
		Fisura	0.12	1.30%	9.08	98.70%
		Eflorescencia	0.00	0.00%	9.20	100.00%
		Erosión	2.20	23.91%	7.00	76.09%
VIGAS	2.56	Grieta	0.00	0.00%	2.56	100.00%
		Fisura	1.12	43.75%	1.44	56.25%
		Eflorescencia	0.00	0.00%	2.56	100.00%
		Erosión	0.00	0.00%	2.56	100.00%

ÁREA TOTAL (m2)	PATOLOGÍAS	ÁREA DAÑADA		ÁREA NO DAÑADA	
		m2	%	m2	%
13.77	Grieta	0.00	0.00%	13.77	100.00%
	Fisura	1.58	11.47%	12.19	88.53%
	Eflorescencia	0.20	1.45%	13.57	98.55%
	Erosión	2.20	15.98%	11.57	84.02%
ELEMENTOS ESTRUCTURALES					
ELEMENTOS ESTRUCTURALES	ÁREA (m2)	ÁREA DAÑADA		ÁREA NO DAÑADA	
		m2	%	m2	%
SOBRECIMENTOS	1.28	0.20	15.63%	1.08	84.38%
COLUMNAS	0.73	0.34	46.58%	0.39	53.42%
MURO	9.20	2.32	25.22%	6.88	74.78%
VIGAS	2.56	1.12	43.75%	1.44	56.25%
TOTAL	13.77	3.98	28.90%	9.79	71.10%
NIVEL DE SEVERIDAD DE LA UNIDAD MUESTRAL					
	ÁREAS	SIN PATOLOGÍAS	LEVE	MODERADO	SEVERO
	m2	9.79	1.78	2.20	0.00
	%	71.10%	12.93%	15.98%	0.00%

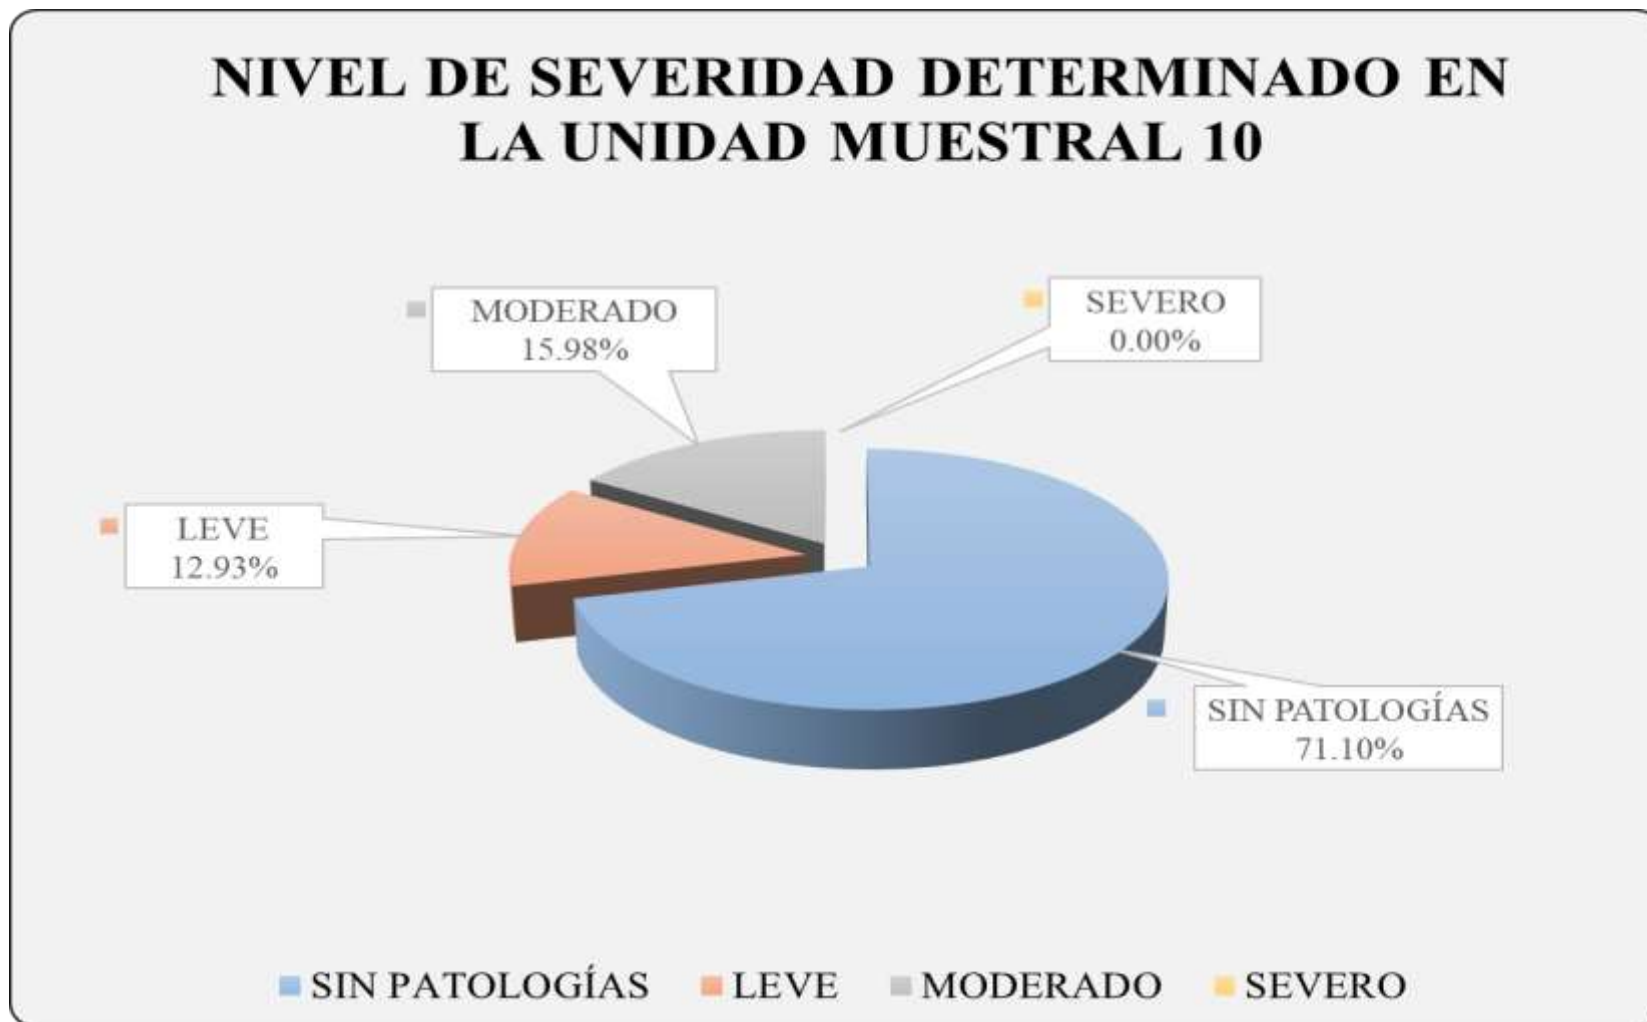
Gráfico 42: Porcentaje del Nivel de Severidad determinado en la Unidad Muestral 10.

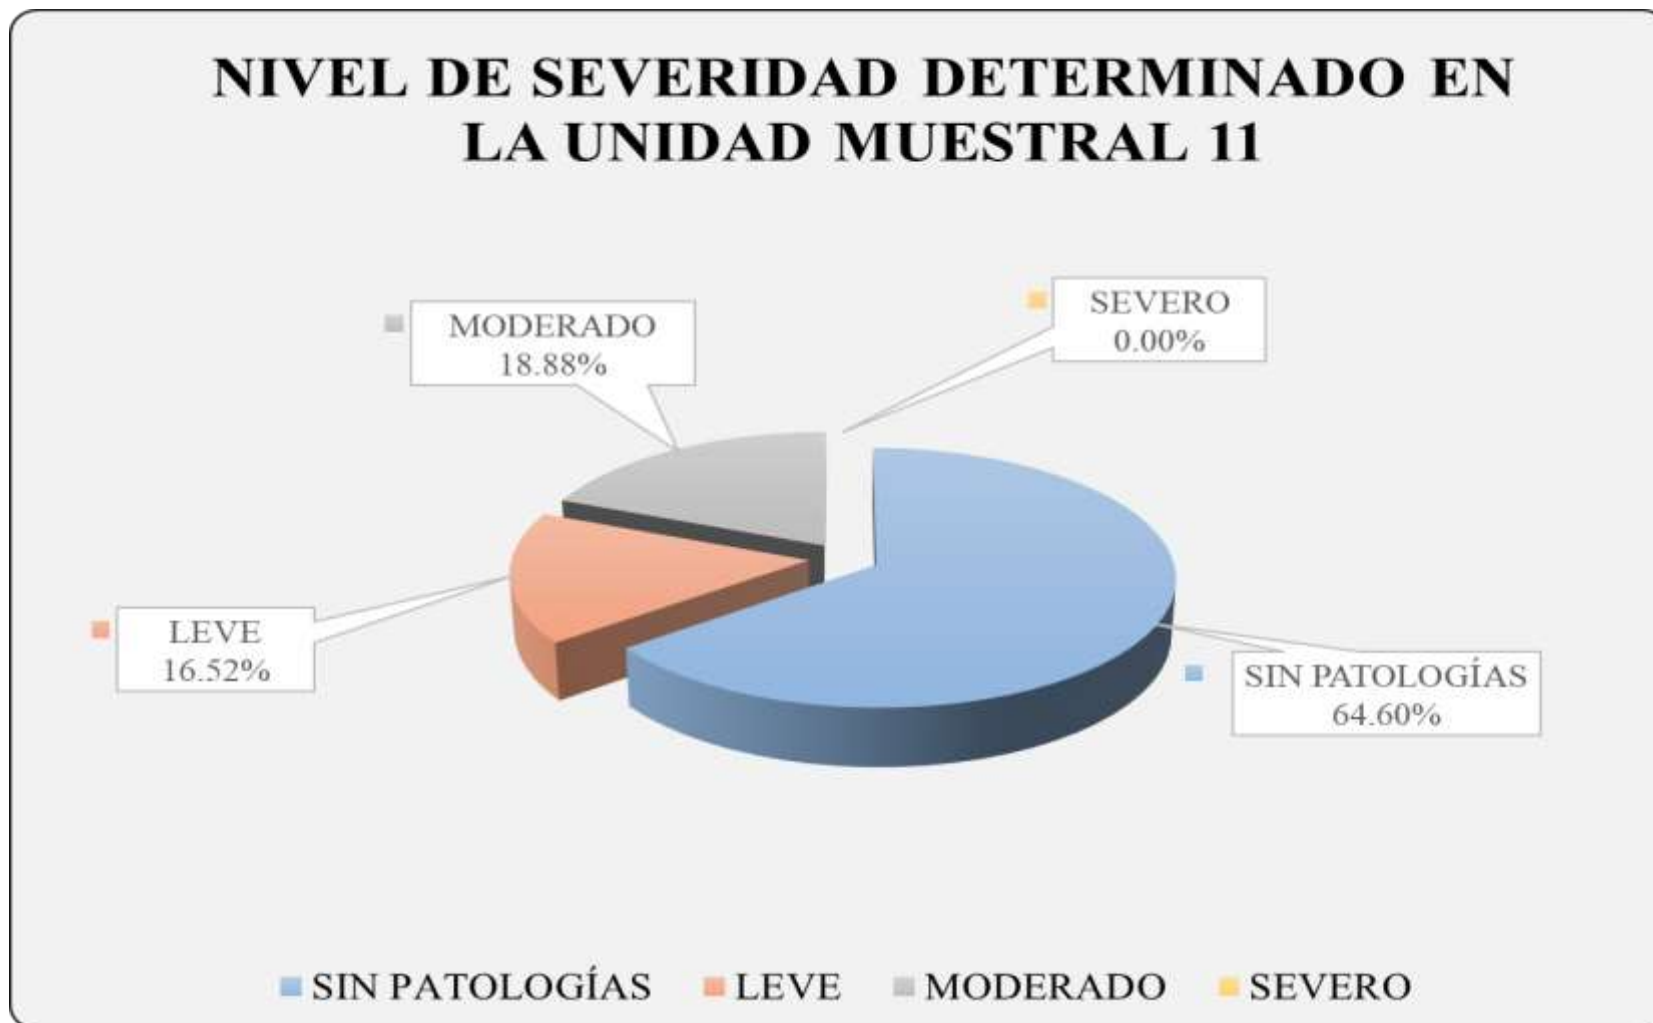
Gráfico 46: Porcentaje del Nivel de Severidad determinado en la Unidad Muestral 11.

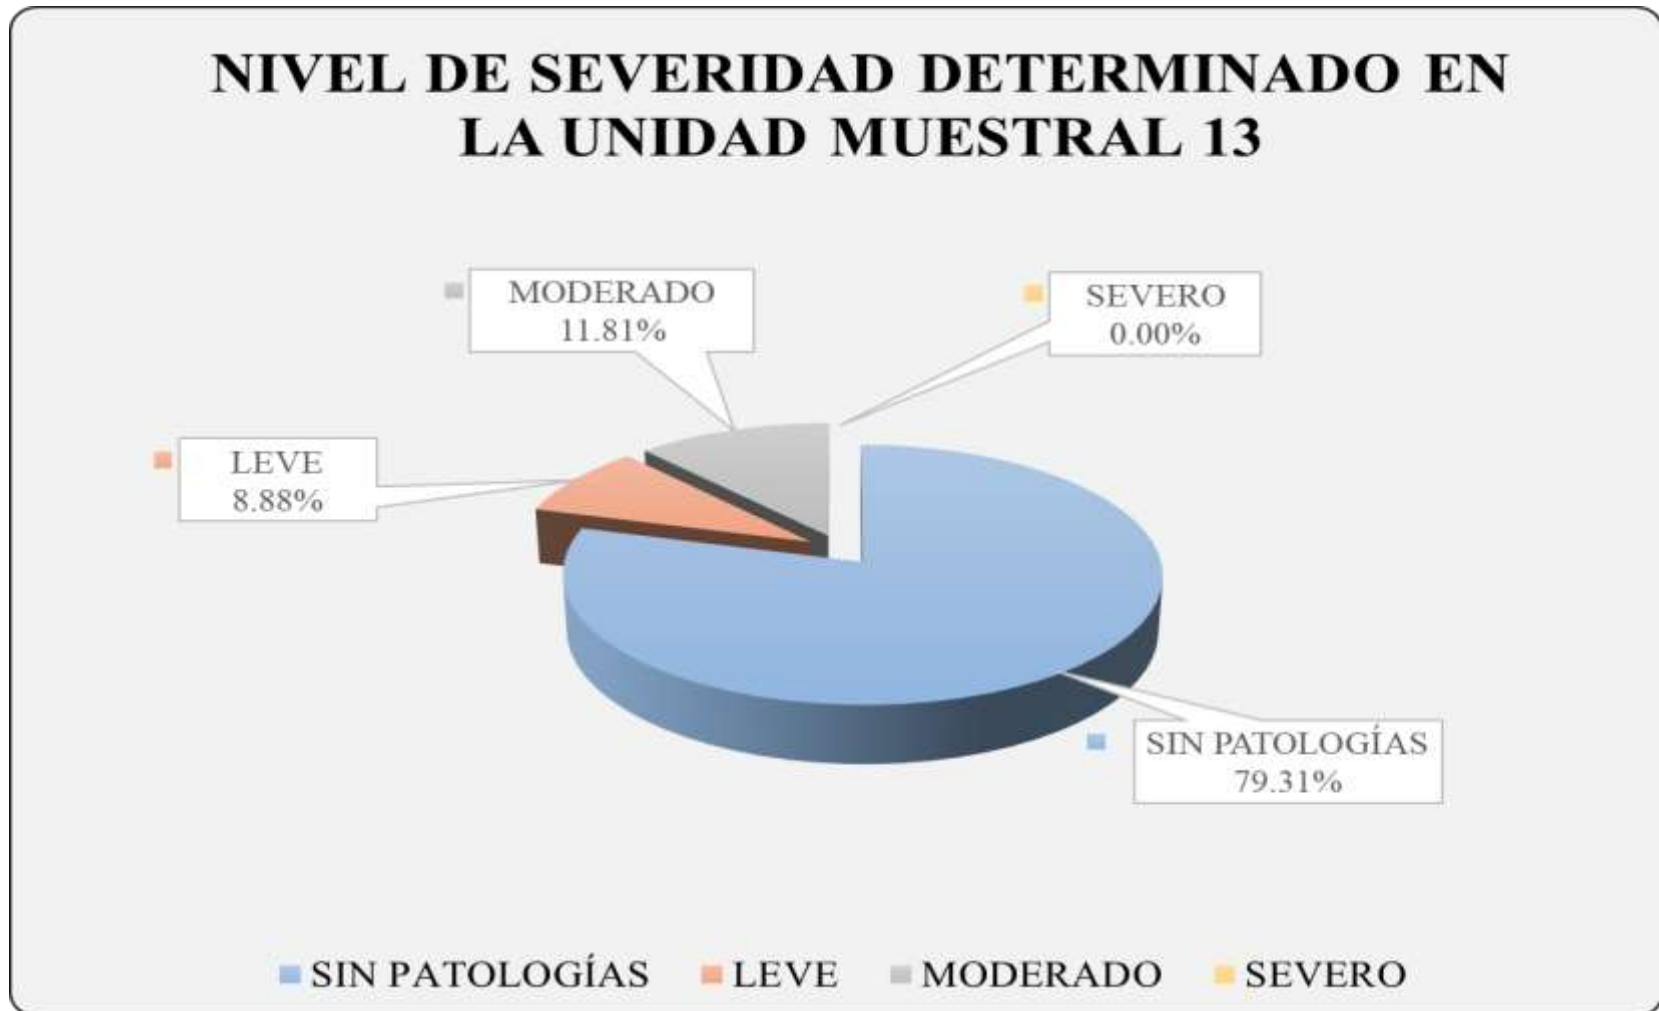
Gráfico 54: Porcentaje del Nivel de Severidad determinado en la Unidad Muestral 13.

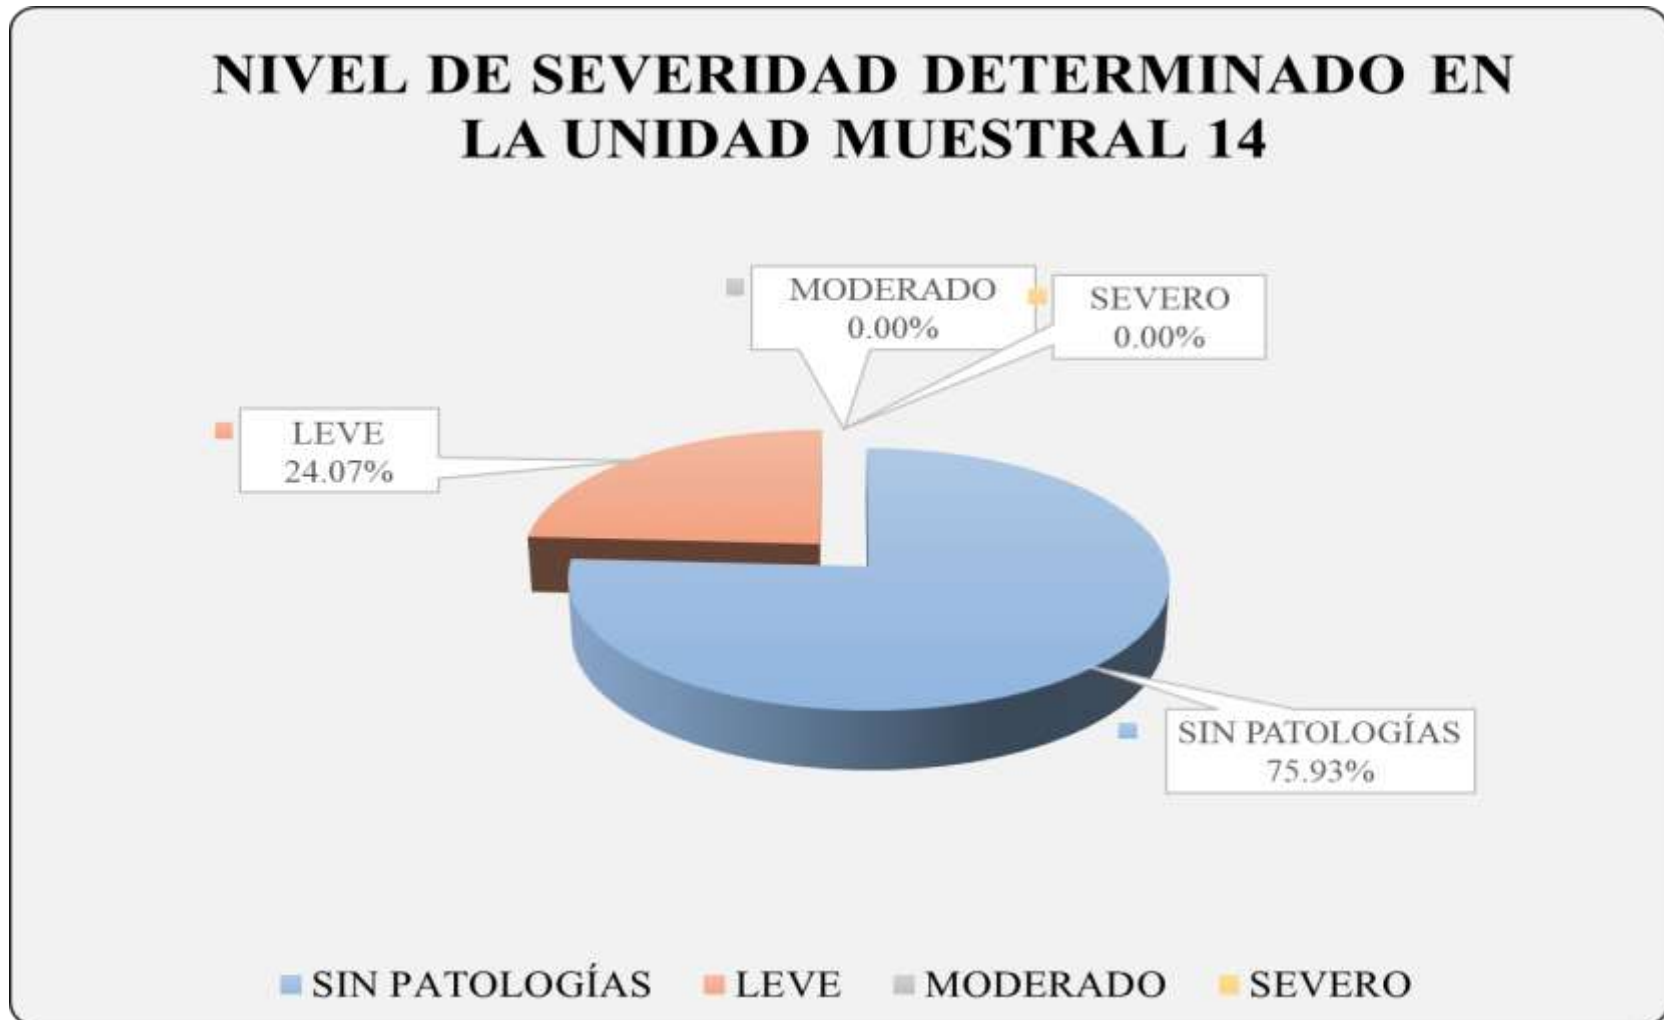
Gráfico 58: Porcentaje del Nivel de Severidad determinado en la Unidad Muestral 14.

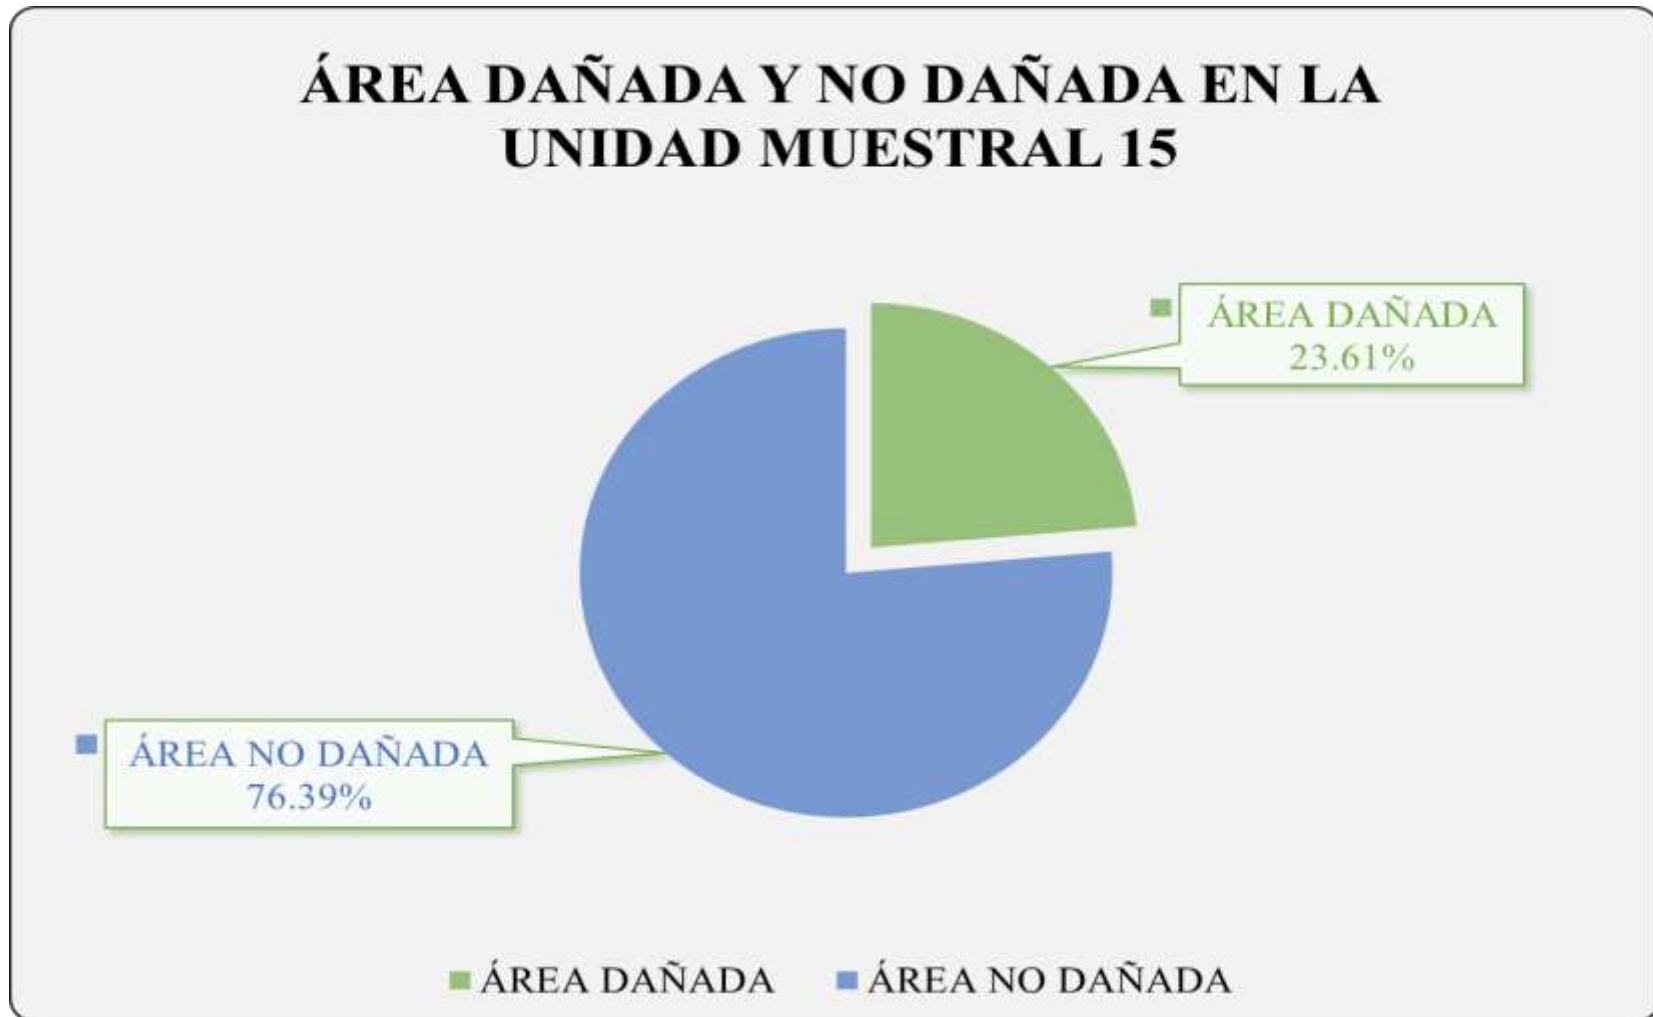
Gráfico 61: Porcentaje de Área Dañada y No Dañada en la Unidad Muestral 15.

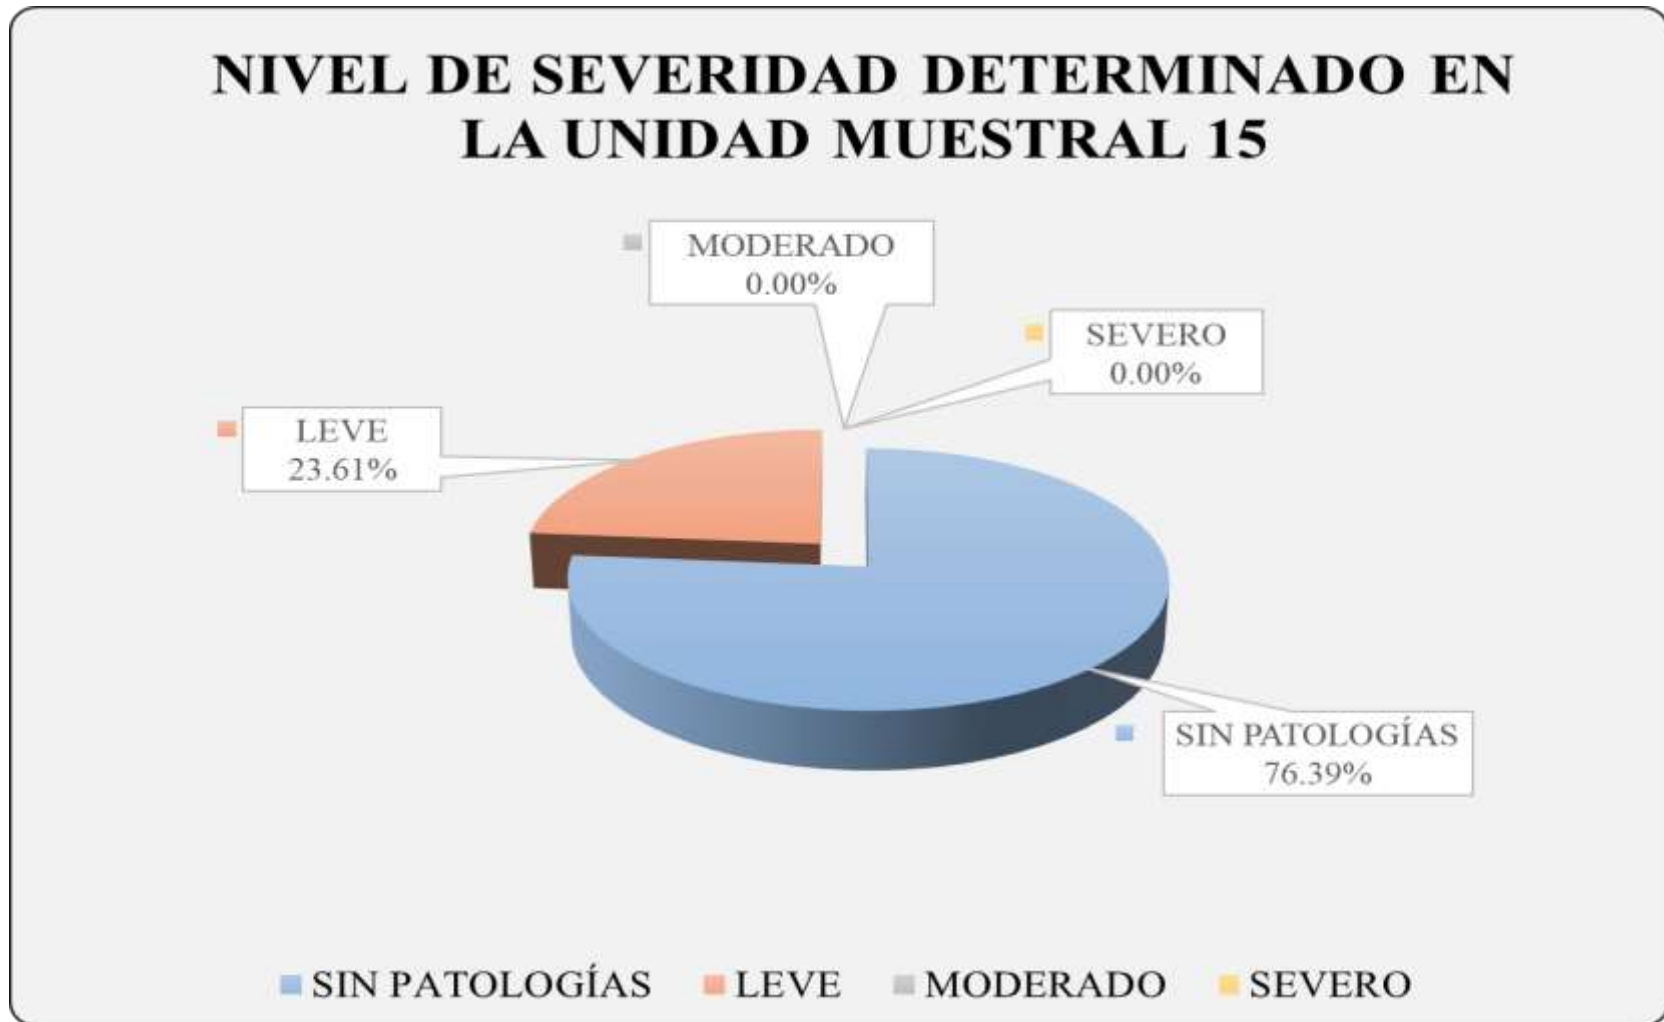
Gráfico 62: Porcentaje del Nivel de Severidad determinado en la Unidad Muestral 15.

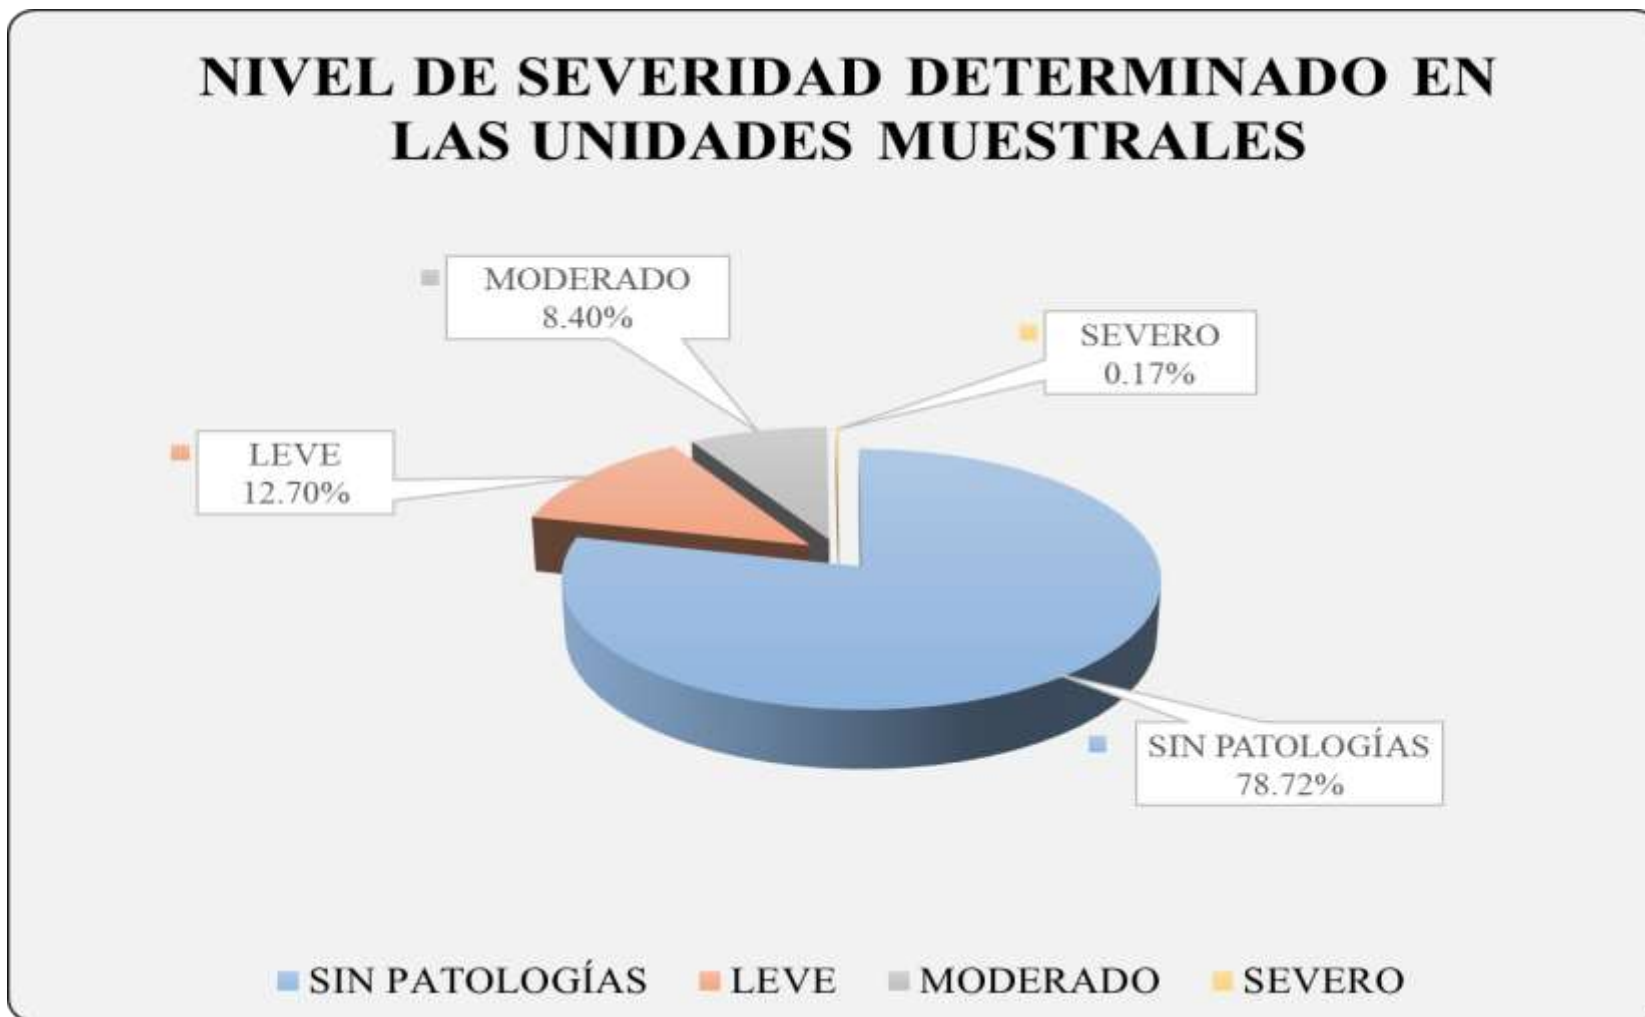
Gráfico 66: Porcentaje de Nivel de Severidad determinado en las Unidades Muestrales.

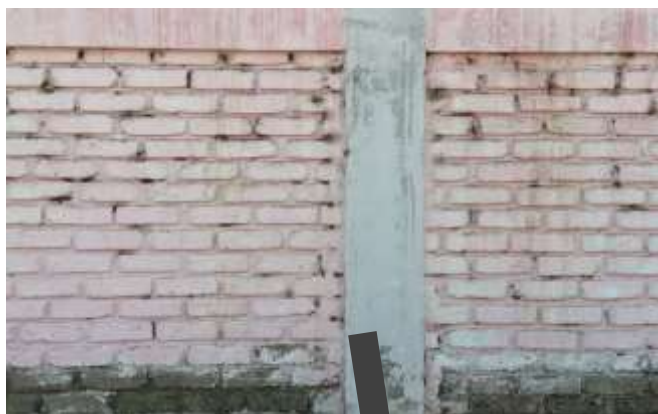
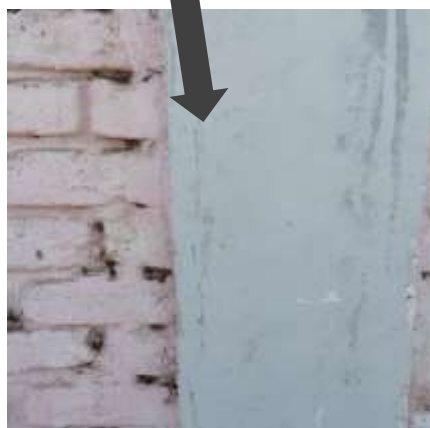
UNIDAD DE MUESTRA 07

PATOLOGÍA: FISURA

Descripción: Se aprecia la abertura vertical con un ancho de 0.15 mm que afecta la superficie del elemento estructural Columna.

Posibles Causas: Movimientos sísmicos, cambios bruscos de temperatura.

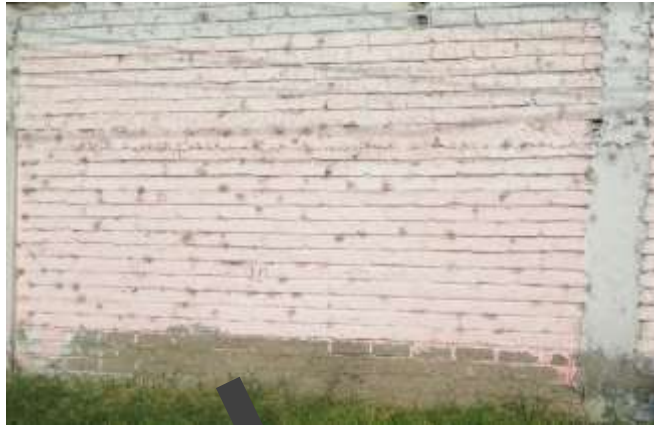
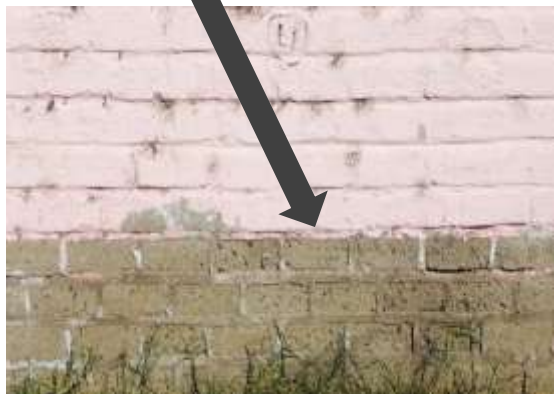
UNIDAD DE MUESTRA 12

PATOLOGÍA: EROSIÓN

Descripción: Se aprecia la pérdida parcial del material empleado para la construcción del elemento, esta patología erosión cuenta con un espesor de 0.60 cm.

Posibles Causas: Presencia de agua en el terreno, agentes biológicos que afectan la estructura (plantas, jardines).
