**DETERMINACIÓN Y EVALUACIÓN DE PATOLOGÍAS  
DEL CONCRETO EN MUROS, COLUMNAS Y VIGAS  
DE ALBAÑILERIA CONFINADA DEL CERCO DE LA  
ENVASADORA EXPORT, DISTRITO DE SAMANCO,  
PROVINCIA DEL SANTA, REGIÓN ANCASH,**

TESIS PARA OPTAR EL TÍTULO PROFESIONAL DE INGENIERO  
CIVIL

MENDOZA MELGAREJO, YELTSIN PASCUAL

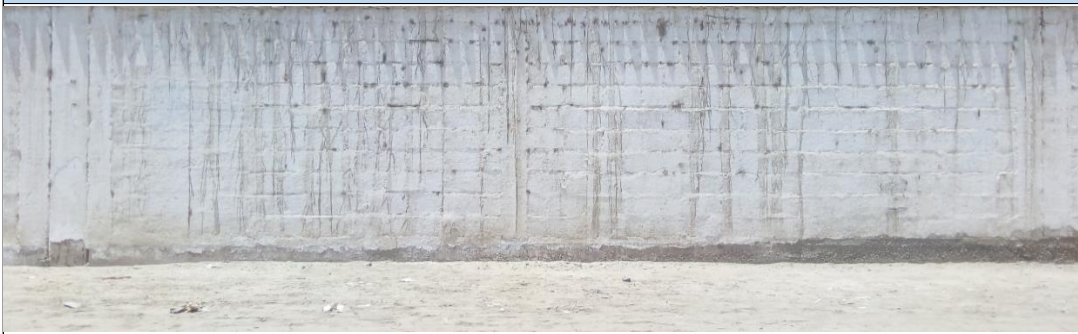
<b>TÍTULO DE TESIS:</b> DETERMINACIÓN Y EVALUACIÓN DE PATOLOGÍAS DEL CONCRETO EN MUROS, COLUMNAS Y VIGAS DE ALBAÑILERÍA CONFINADA DEL CERCO PERIMÉTRICO DE LA ENVASADORA EXPORT, DISTRITO DE SAMANCO, PROVINCIA DEL SANTA, REGIÓN ÁNCASH, OCTUBRE - 2019.		
UNIDAD MUESTRAL 06			
<b>DISTRITO</b>	: SAMANCO	<b>EVALUADOR</b>	: BACH. MENDOZA MELGAREJO YELTSIN PASCUAL
<b>PROVINCIA</b>	: SANTA	<b>ASESOR</b>	: MGTR. LEÓN DE LOS RÍOS GONZALO
<b>REGIÓN</b>	: ÁNCASH	<b>ELEMENTOS A EVALUAR</b>	: COLUMNAS, VIGAS Y MUROS
		<b>NUMERO DE PAÑOS</b>	: 02
		<b>FECHA DE INSPECCIÓN</b>	: OCTUBRE DEL 2019
		<b>ANTIGÜEDAD</b>	: 30 AÑOS
IMAGEN DE LA UNIDAD MUESTRAL 06		UBICACIÓN DE LA UNIDAD MUESTRAL 06 EN EL PLANO EN PLANTA

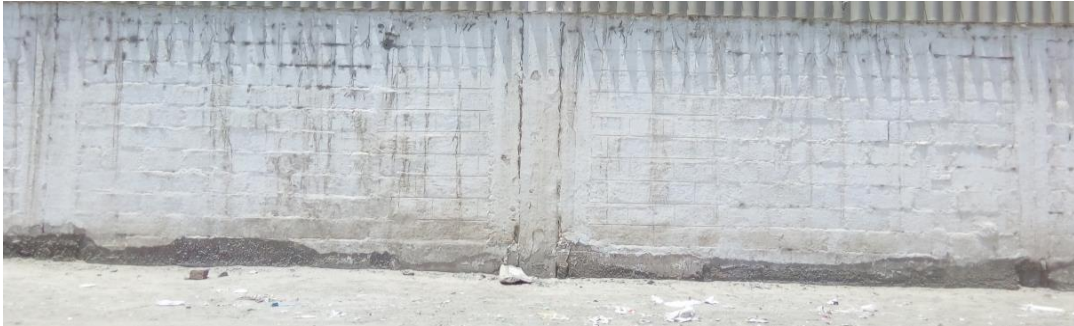
<b>TÍTULO DE TESIS:</b> DETERMINACIÓN Y EVALUACIÓN DE PATOLOGÍAS DEL CONCRETO EN MUROS, COLUMNAS Y VIGAS DE ALBAÑILERÍA CONFINADA DEL CERCO PERIMÉTRICO DE LA ENVASADORA EXPORT, DISTRITO DE SAMANCO, PROVINCIA DEL SANTA, REGIÓN ÁNCASH, OCTUBRE - 2019.	
UNIDAD MUESTRAL 07			
<b>DISTRITO</b>	: SAMANCO	<b>EVALUADOR</b>	: BACH. MENDOZA MELGAREJO YELTSIN PASCUAL
<b>PROVINCIA</b>	: SANTA	<b>ASESOR</b>	: MGTR. LEÓN DE LOS RÍOS GONZALO
<b>REGIÓN</b>	: ÁNCASH	<b>ELEMENTOS A EVALUAR</b>	: COLUMNAS, VIGAS Y MUROS
		<b>NUMERO DE PAÑOS</b>	: 02
		<b>FECHA DE INSPECCIÓN</b>	: OCTUBRE DEL 2019
		<b>ANTIGÜEDAD</b>	: 30 AÑOS
IMAGEN DE LA UNIDAD MUESTRAL 07		UBICACIÓN DE LA UNIDAD MUESTRAL 07 EN EL PLANO EN PLANTA

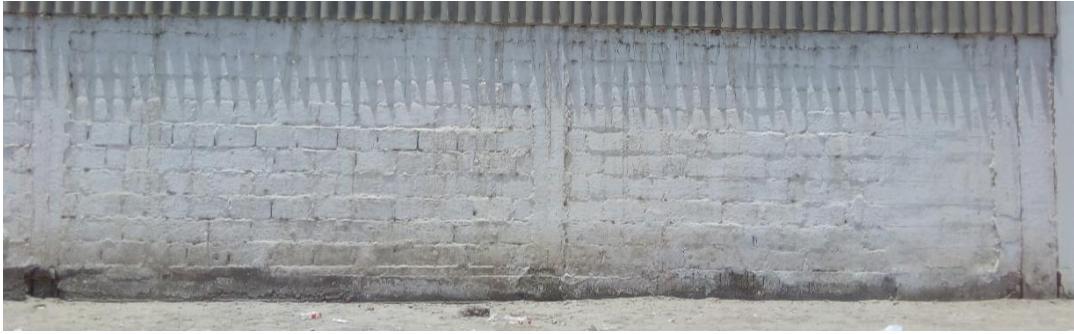
<b>TÍTULO DE TESIS:</b> DETERMINACIÓN Y EVALUACIÓN DE PATOLOGÍAS DEL CONCRETO EN MUROS, COLUMNAS Y VIGAS DE ALBAÑILERÍA CONFINADA DEL CERCO PERIMÉTRICO DE LA ENVASADORA EXPORT, DISTRITO DE SAMANCO, PROVINCIA DEL SANTA, REGIÓN ÁNCASH, OCTUBRE - 2019.	
UNIDAD MUESTRAL 08			
<b>DISTRITO</b>	: SAMANCO	<b>EVALUADOR</b>	: BACH. MENDOZA MELGAREJO YELTSIN PASCUAL
<b>PROVINCIA</b>	: SANTA	<b>ASESOR</b>	: MGTR. LEÓN DE LOS RÍOS GONZALO
<b>REGIÓN</b>	: ÁNCASH	<b>ELEMENTOS A EVALUAR</b>	: COLUMNAS, VIGAS Y MUROS
		<b>NUMERO DE PAÑOS</b>	: 02
		<b>FECHA DE INSPECCIÓN</b>	: OCTUBRE DEL 2019
		<b>ANTIGÜEDAD</b>	: 30 AÑOS
IMAGEN DE LA UNIDAD MUESTRAL 08		UBICACIÓN DE LA UNIDAD MUESTRAL 08 EN EL PLANO EN PLANTA

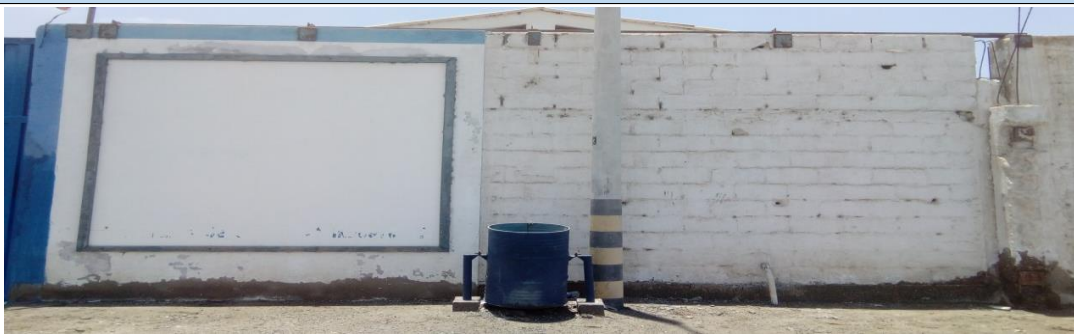
<b>TÍTULO DE TESIS:</b> DETERMINACIÓN Y EVALUACIÓN DE PATOLOGÍAS DEL CONCRETO EN MUROS, COLUMNAS Y VIGAS DE ALBAÑILERÍA CONFINADA DEL CERCO PERIMÉTRICO DE LA ENVASADORA EXPORT, DISTRITO DE SAMANCO, PROVINCIA DEL SANTA, REGIÓN ÁNCASH, OCTUBRE - 2019.		
UNIDAD MUESTRAL 09			
<b>DISTRITO</b> : SAMANCO	<b>EVALUADOR</b> : BACH. MENDOZA MELGAREJO YELTSIN PASCUAL	<b>NUMERO DE PAÑOS</b> : 02	
<b>PROVINCIA</b> : SANTA	<b>ASESOR</b> : MGTR. LEÓN DE LOS RÍOS GONZALO	<b>FECHA DE INSPECCIÓN</b> : OCTUBRE DEL 2019	
<b>REGIÓN</b> : ÁNCASH	<b>ELEMENTOS A EVALUAR</b> : COLUMNAS, VIGAS Y MUROS	<b>ANTIGÜEDAD</b> : 30 AÑOS	
IMAGEN DE LA UNIDAD MUESTRAL 09		UBICACIÓN DE LA UNIDAD MUESTRAL 09 EN EL PLANO EN PLANTA

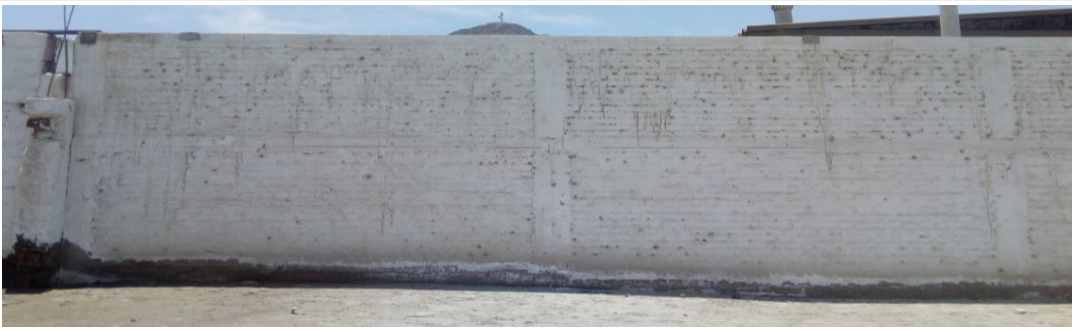
<b>TÍTULO DE TESIS:</b> DETERMINACIÓN Y EVALUACIÓN DE PATOLOGÍAS DEL CONCRETO EN MUROS, COLUMNAS Y VIGAS DE ALBAÑILERÍA CONFINADA DEL CERCO PERIMÉTRICO DE LA ENVASADORA EXPORT, DISTRITO DE SAMANCO, PROVINCIA DEL SANTA, REGIÓN ÁNCASH, OCTUBRE - 2019.												
UNIDAD MUESTRAL 10													
<b>DISTRITO</b>	: SAMANCO	<b>EVALUADOR</b>	: BACH. MENDOZA MELGAREJO YELTSIN PASCUAL										
<b>PROVINCIA</b>	: SANTA	<b>ASESOR</b>	: MGTR. LEÓN DE LOS RÍOS GONZALO										
<b>REGIÓN</b>	: ÁNCASH	<b>ELEMENTOS A EVALUAR</b>	: COLUMNAS, VIGAS Y MUROS										
		<b>NUMERO DE PAÑOS</b>	: 02										
		<b>FECHA DE INSPECCIÓN</b>	: OCTUBRE DEL 2019										
		<b>ANTIGÜEDAD</b>	: 30 AÑOS										
IMAGEN DE LA UNIDAD MUESTRAL 10		UBICACIÓN DE LA UNIDAD MUESTRAL 10 EN EL PLANO EN PLANTA

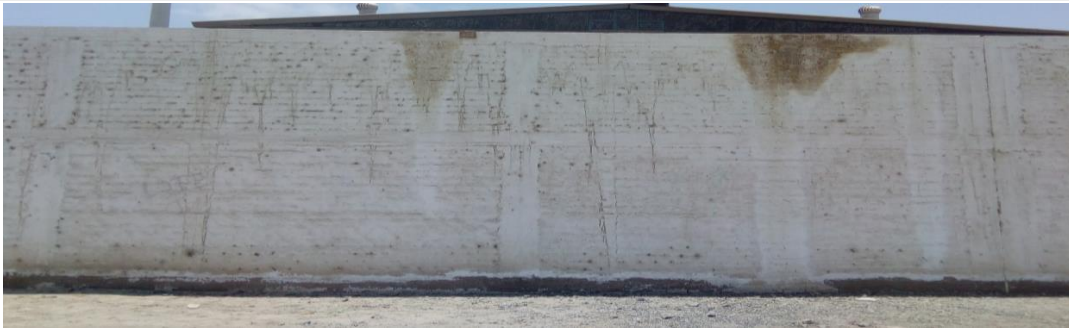
<b>TÍTULO DE TESIS:</b> DETERMINACIÓN Y EVALUACIÓN DE PATOLOGÍAS DEL CONCRETO EN MUROS, COLUMNAS Y VIGAS DE ALBAÑILERÍA CONFINADA DEL CERCO PERIMÉTRICO DE LA ENVASADORA EXPORT, DISTRITO DE SAMANCO, PROVINCIA DEL SANTA, REGIÓN ÁNCASH, OCTUBRE - 2019.	
UNIDAD MUESTRAL 11			
<b>DISTRITO</b>	: SAMANCO	<b>EVALUADOR</b>	: BACH. MENDOZA MELGAREJO YELTSIN PASCUAL
<b>PROVINCIA</b>	: SANTA	<b>ASESOR</b>	: MGTR. LEÓN DE LOS RÍOS GONZALO
<b>REGIÓN</b>	: ÁNCASH	<b>ELEMENTOS A EVALUAR</b>	: COLUMNAS, VIGAS Y MUROS
		<b>NUMERO DE PAÑOS</b>	: 02
		<b>FECHA DE INSPECCIÓN</b>	: OCTUBRE DEL 2019
		<b>ANTIGÜEDAD</b>	: 30 AÑOS
IMAGEN DE LA UNIDAD MUESTRAL 11		UBICACIÓN DE LA UNIDAD MUESTRAL 11 EN EL PLANO EN PLANTA

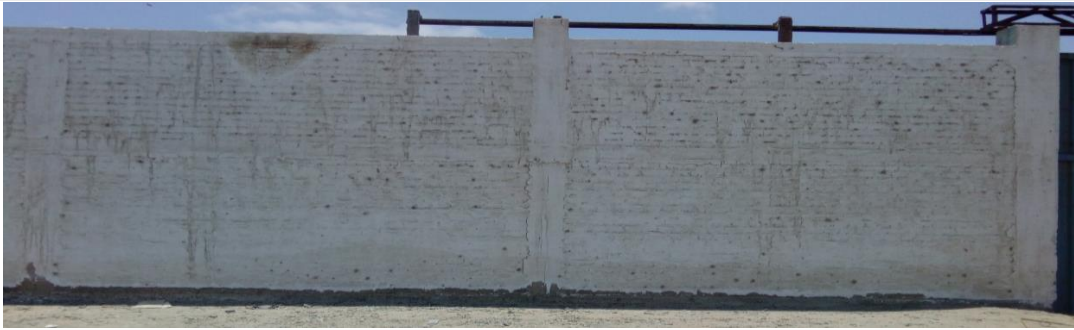
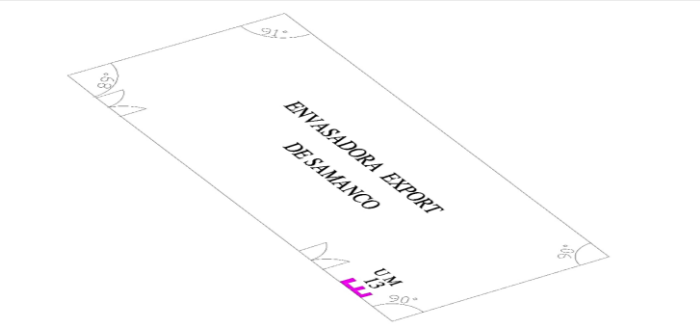
PLANO EN ELEVACIÓN DE LA UNIDAD MUESTRAL 13 CON LAS PATOLOGÍAS IDENTIFICADAS		TIPO DE PATOLOGÍAS IDENTIFICADAS

(C) CORROSIÓN	0.00			0.00%													
ELEMENTO			PORCENTAJE DEL NIVEL DE SEVERIDAD DE LA UNIDAD MUESTRAL 13															
			(N) NINGUNO	(B) BAJO	(M) MEDIO	(A) ALTO												
COLUMNA			90.43%	0.00%	9.57%	0.00%												
VIGA			100.00%	0.00%	0.00%	0.00%												
MURO			83.33%	0.00%	16.67%	0.00%												
UNIDAD MUESTRAL 13			85.25%	0.00%	1.78%	0.00%

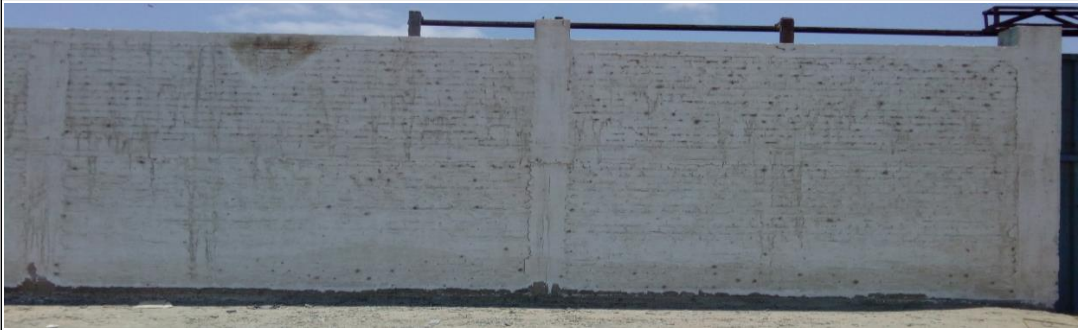
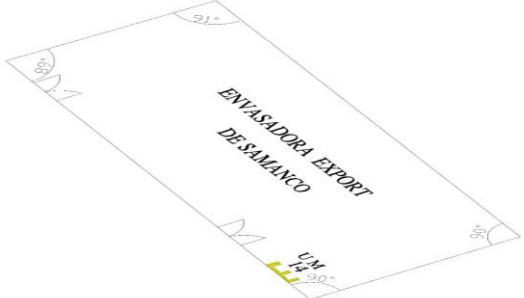
PLANO EN ELEVACIÓN DE LA UNIDAD MUESTRAL 14 CON LAS PATOLOGÍAS IDENTIFICADAS		TIPO DE PATOLOGÍAS IDENTIFICADAS

(C) CORROSIÓN	0.00																
ELEMENTO			PORCENTAJE DEL NIVEL DE SEVERIDAD DE LA UNIDAD MUESTRAL 14															
			(N) NINGUNO	(B) BAJO	(M) MEDIO	(A) ALTO												
COLUMNA			97.41%	2.59%	0.00%	0.00%												
VIGA			100.00%	8.61%	0.00%	0.00%												
MURO			92.42%	0.00%	7.58%	0.00%												
UNIDAD MUESTRAL 14			90.86%	1.23%	0.83%	0.00%

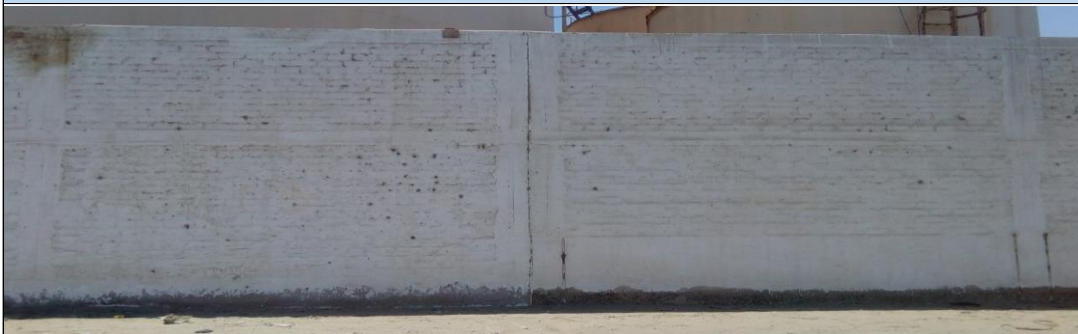
PLANO EN ELEVACIÓN DE LA UNIDAD MUESTRAL 15 CON LAS PATOLOGÍAS IDENTIFICADAS		TIPO DE PATOLOGÍAS IDENTIFICADAS

(C) CORROSIÓN	0.00			0.00%													
ELEMENTO			PORCENTAJE DEL NIVEL DE SEVERIDAD DE LA UNIDAD MUESTRAL 15															
			(N) NINGUNO	(B) BAJO	(M) MEDIO	(A) ALTO												
COLUMNA			88.16%	0.00%	5.80%	6.04%												
VIGA			100.00%	0.00%	0.00%	0.00%												
MURO			95.24%	0.00%	4.76%	0.00%												
UNIDAD MUESTRAL 15			94.75%	0.00%	2.01%	1.15%

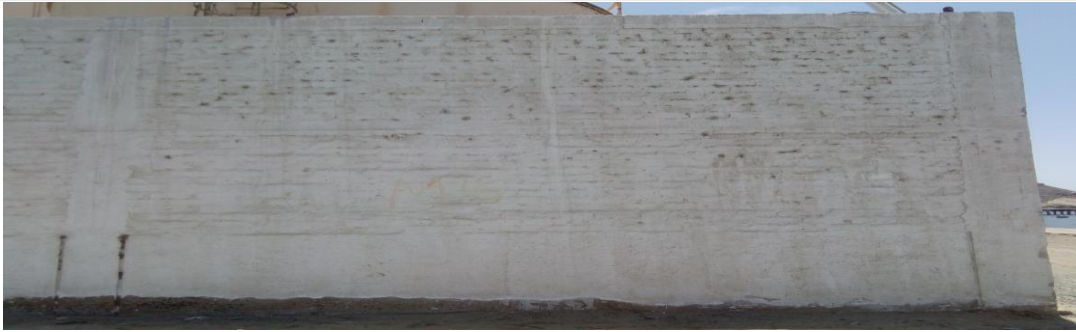
PLANO EN ELEVACIÓN DE LA UNIDAD MUESTRAL 16 CON LAS PATOLOGÍAS IDENTIFICADAS		TIPO DE PATOLOGÍAS IDENTIFICADAS

(C) CORROSIÓN	0.00			0.00%													
ELEMENTO			PORCENTAJE DEL NIVEL DE SEVERIDAD DE LA UNIDAD MUESTRAL 16															
			(N) NINGUNO	(B) BAJO	(M) MEDIO	(A) ALTO												
COLUMNA			95.24%	0.00%	4.76%	0.00%												
VIGA			100.00%	0.00%	0.00%	0.00%												
MURO			91.98%	0.00%	8.02%	0.00%												
UNIDAD MUESTRAL 16			92.87%	0.00%	1.79%	0.00%

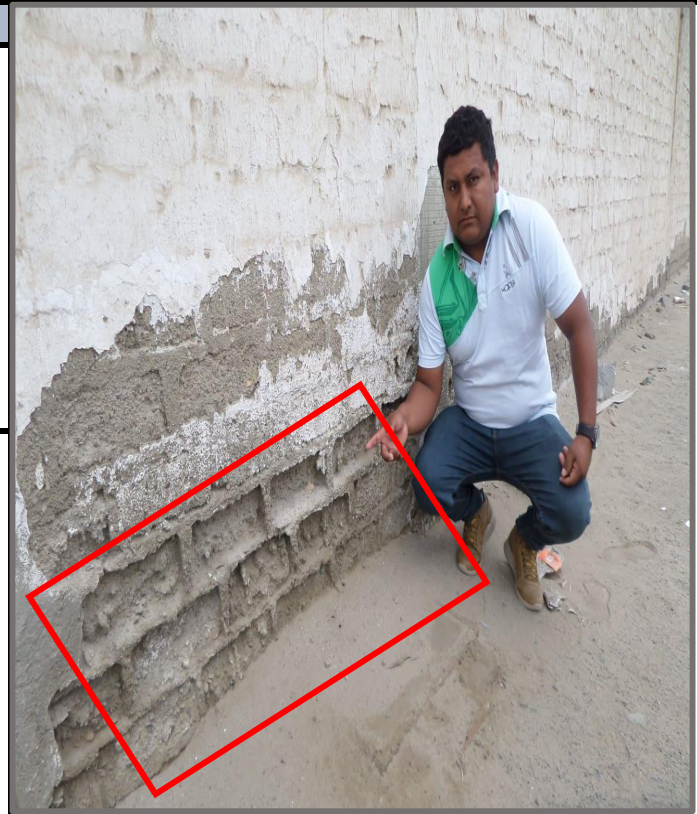
Causada por la humedad existente en la parte inferior de la estructura, esta patología es causada por otras como en primera instancia la eflorescencia para posteriormente pasar a ser una erosión y finalmente convertirse en una desintegración.

En los muros se debe eliminar los restos de la unidad de albañilería, los restos del mortero y limpiar de el espacio de polvo para posteriormente reponer nuevas unidades de albañilería con juntas de mortero epoxico con una proporción de 1 en 5.

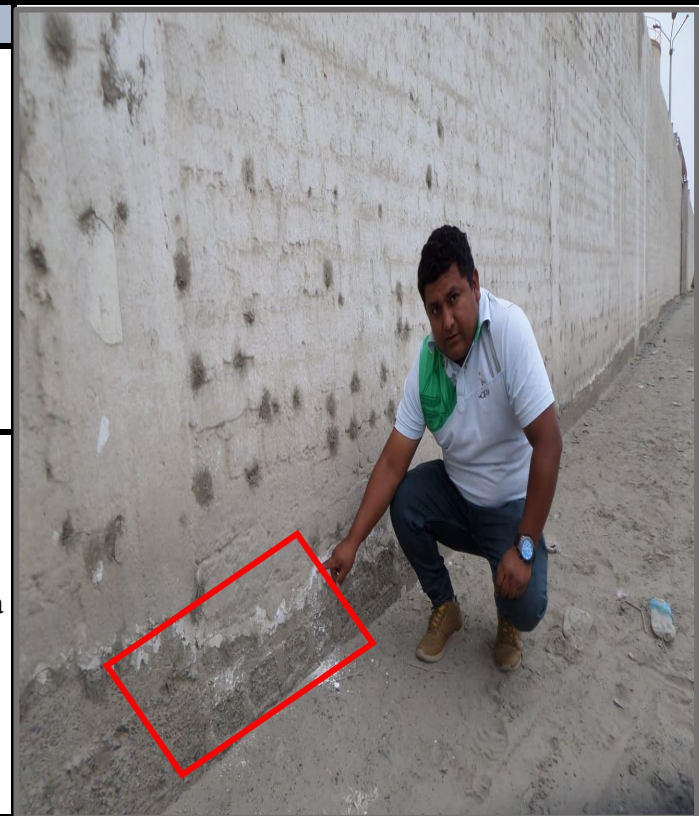
En el muro se observa la presencia de manchas cristalinas, presencia de humedad y deterioro del material.

La humedad es la causante de esta patología ya que al disolver y hacer salir a la superficie a las sales que se encuentran en los materiales así como también las sales que subieron junto a la humedad del suelo por capilaridad, estas quedan expuestas en la superficie cuando la humedad se evapora.

Lavar la zona usando un limpiador ácido y cepillar la zona quitando todo el rastro de la eflorescencia y dejar secar , para posteriormente aplicar una capa de mortero epóxico , cubriendo todo el área.
