UNIVERSIDAD CATÓLICA LOS ÁNGELES  
CHIMBOTE

DETERMINACIÓN Y EVALUACIÓN DE LAS  
PATOLOGÍAS DE LAS ESTRUCTURAS DE  
ALBAÑILERÍA CONFINADA DEL CERCO PERIMÉTRICO  
DE LA INSTITUCION EDUCATIVA 20015 SAN  
SEBASTIAN, DEL ASENTAMIENTO HUMANO SAN  
SEBASTIAN, DISTRITO VEINTISÉIS DE OCTUBRE,  
PROVINCIA PIURA, REGIÓN PIURA, MARZO - 2017.

**TESIS PARA OPTAR EL TÍTULO PROFESIONAL DE**  
**INGENIERO CIVIL**

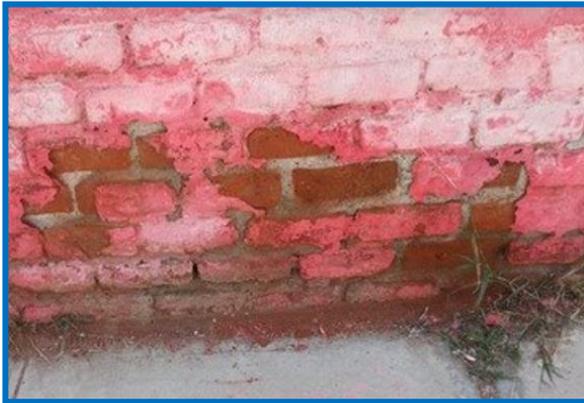
Gráfico 10: humedad en muro de albañilería.

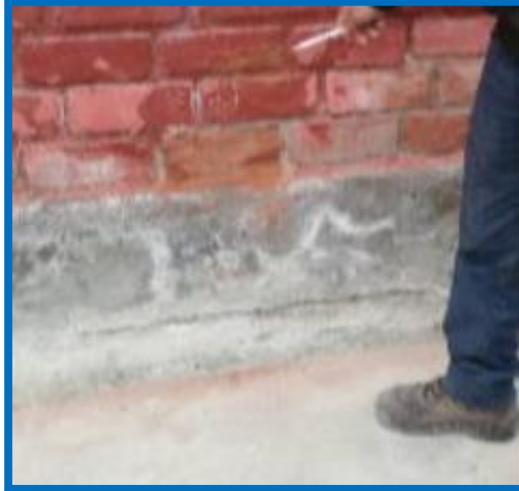
Gráfico 14: Eflorescencia afectando la superficie del Sobrecimiento.

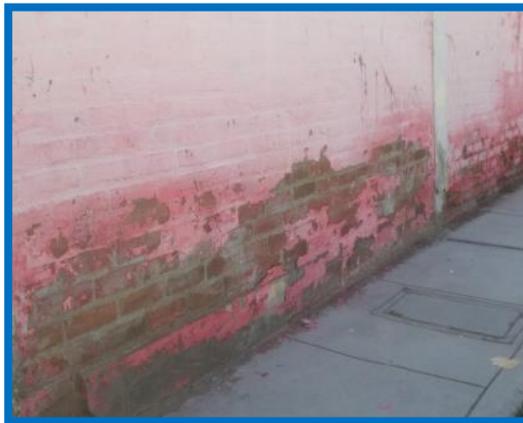
Gráfico 15: Humedad afectando la parte inferior del muro.

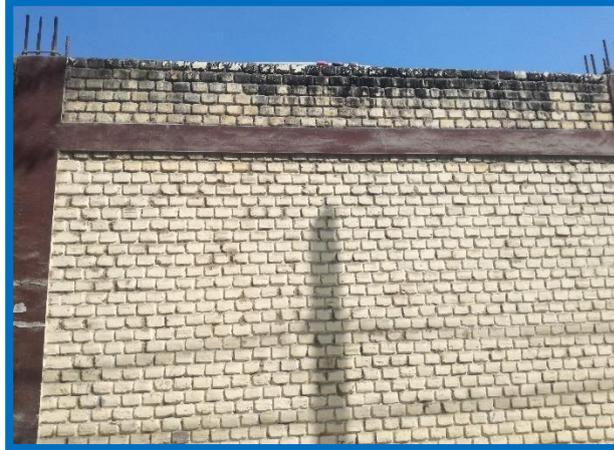
Gráfico 16: Suciedad en el muro de albañilería.

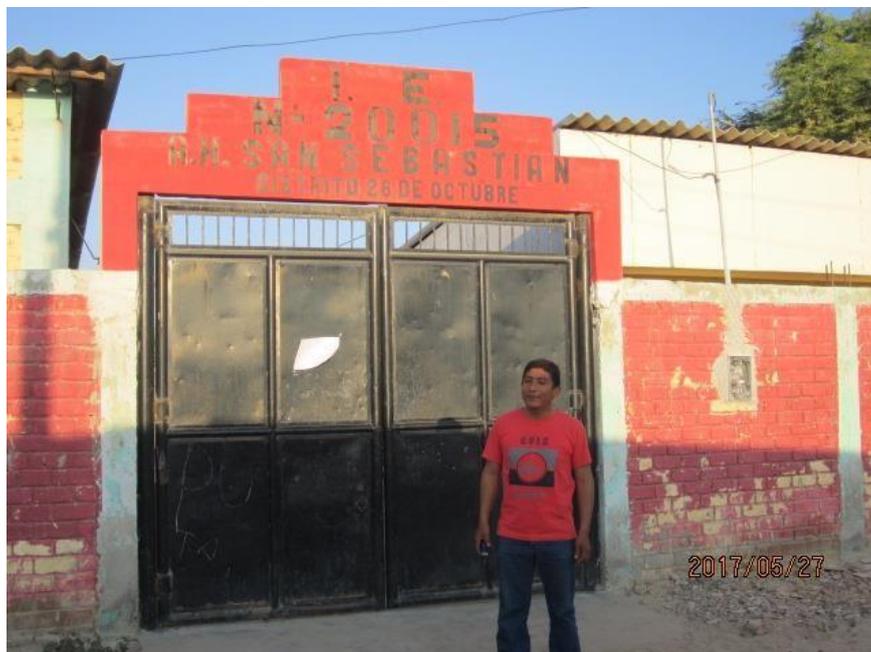
Gráfico 67: Presencia de e sobrecimiento.

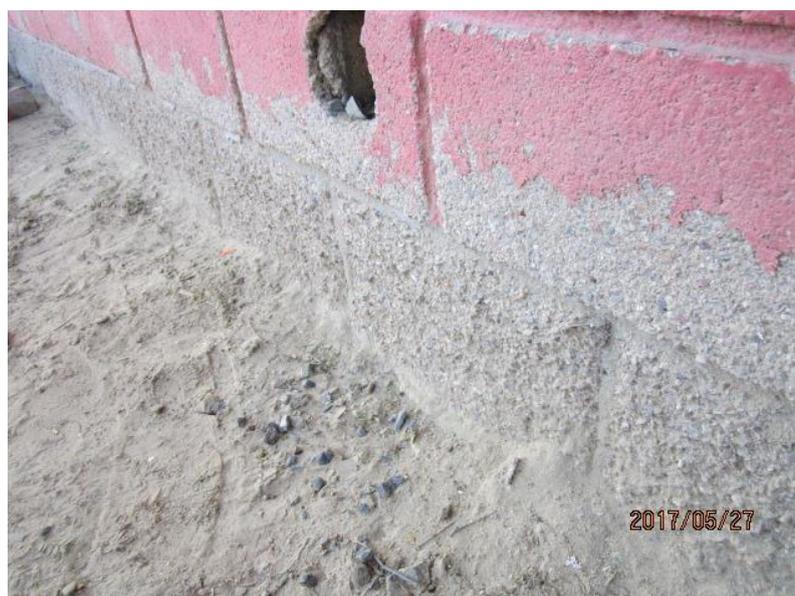
Gráfico 68: Erosión en los muros de albañilería.
