DETERMINACIÓN Y EVALUACIÓN DE PATOLOGÍAS EN
LOS ELEMENTOS DE ALBAÑILERÍA CONFINADA DEL
CERCO PERIMÉTRICO DEL SEMINARIO MAYOR
DIOCESANO SAN FRANCISCO DE SALES, DISTRITO DE
HUARAZ, PROVINCIA DE HUARAZ, REGIÓN ÁNCASH,
ENERO – 2017.

**TESIS PARA OPTAR EL TÍTULO PROFESIONAL DE:
INGENIERA CIVIL**

BACH. ROSARIO ENRIQUE LINA MAGALY

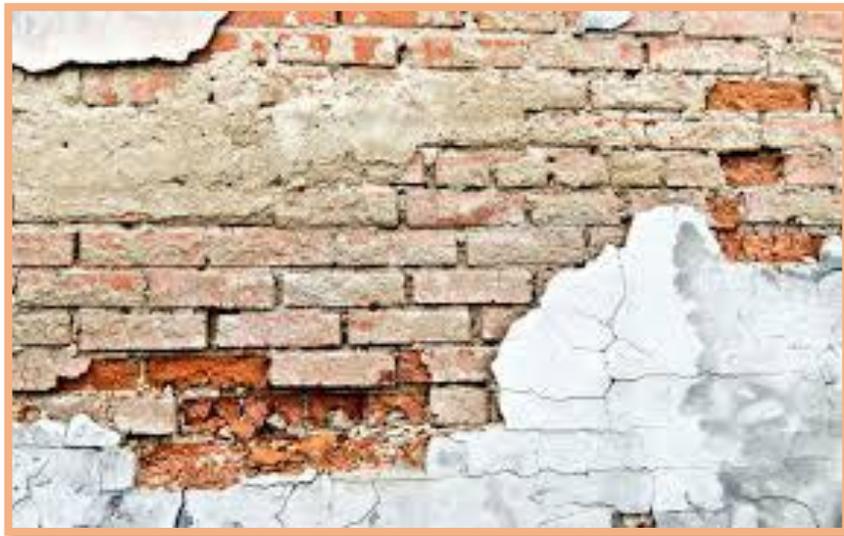
Imagen 15: Erosión Física en muro de albañilería.

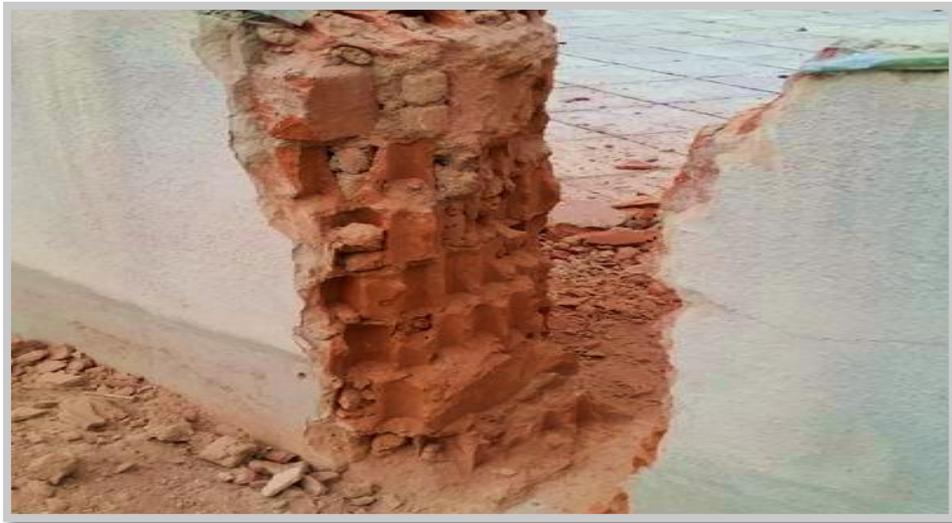
Imagen 16: Erosión Mecánica en muro de albañilería.

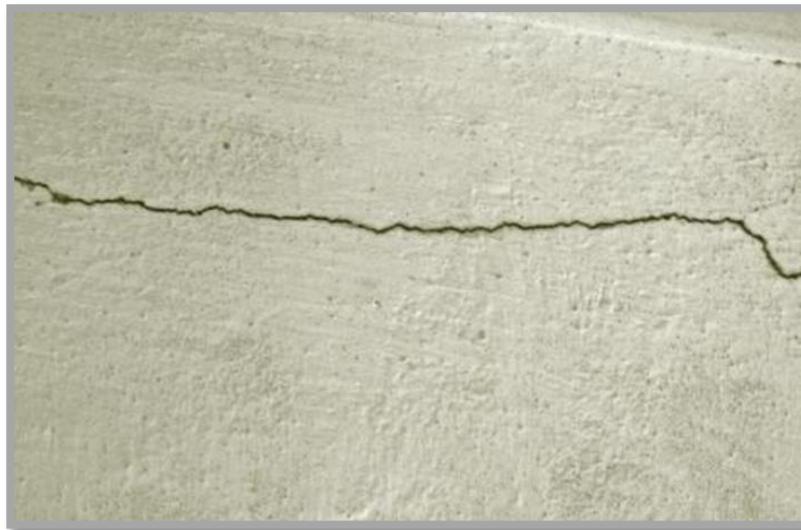
Imagen 17: Fisura en muro de concreto.

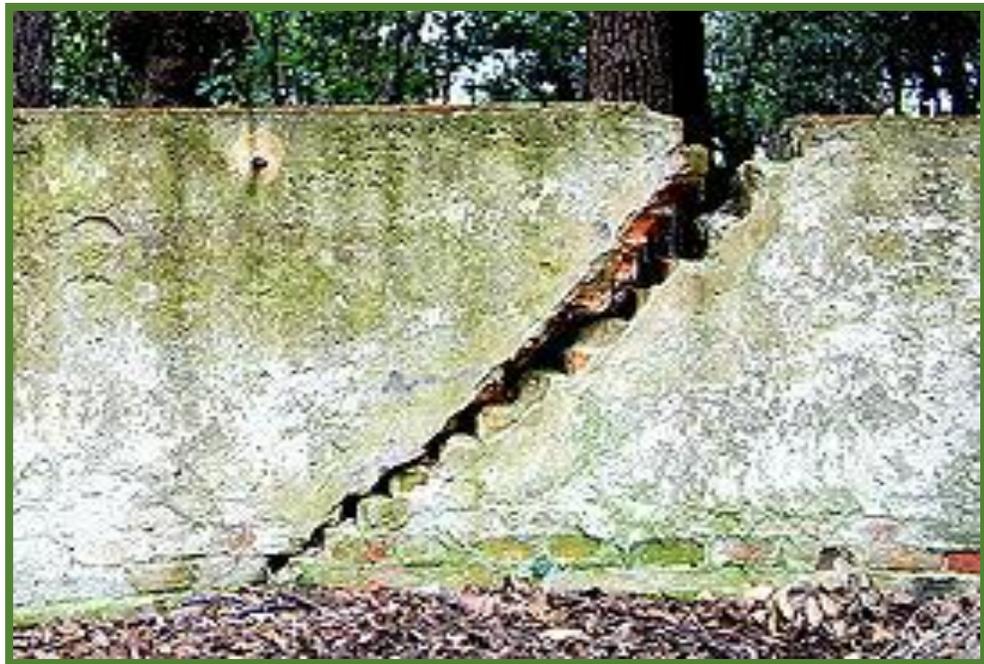
Imagen 18: Grieta en muro de albañilería.

Picar el muro con ayuda de un cincel y una comba para abrir un poco más la grieta, después eliminar los restos de polvo o cualquier impureza, luego se debe aplicar adhesivo estructural de concreto fresco con concreto endurecido con una brocha, esperar 30 minutos como mínimo y posterior a ello rellenar con mortero.

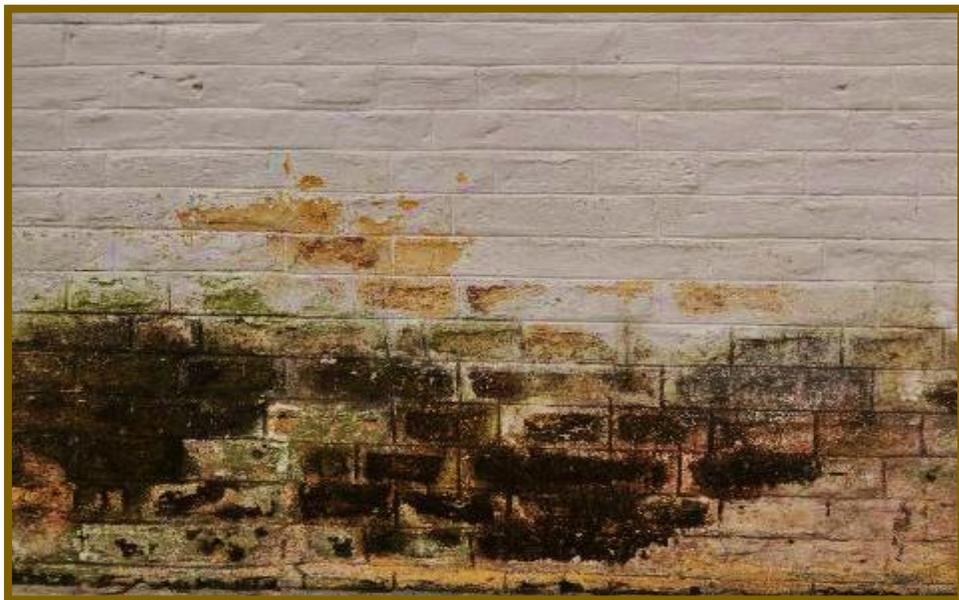
Imagen 19: Moho en muro de albañilería.

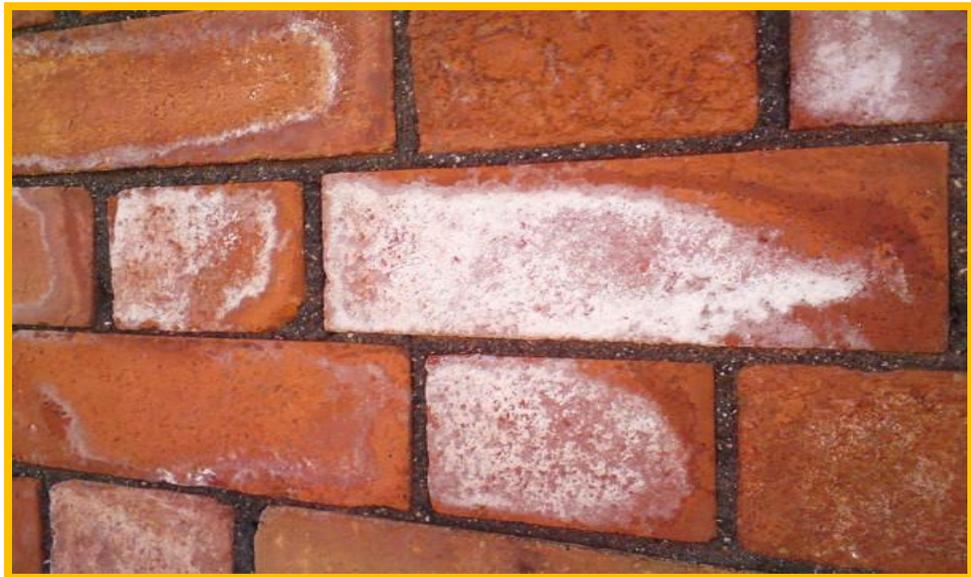
Imagen 20: Eflorescencia en muro de albañilería.

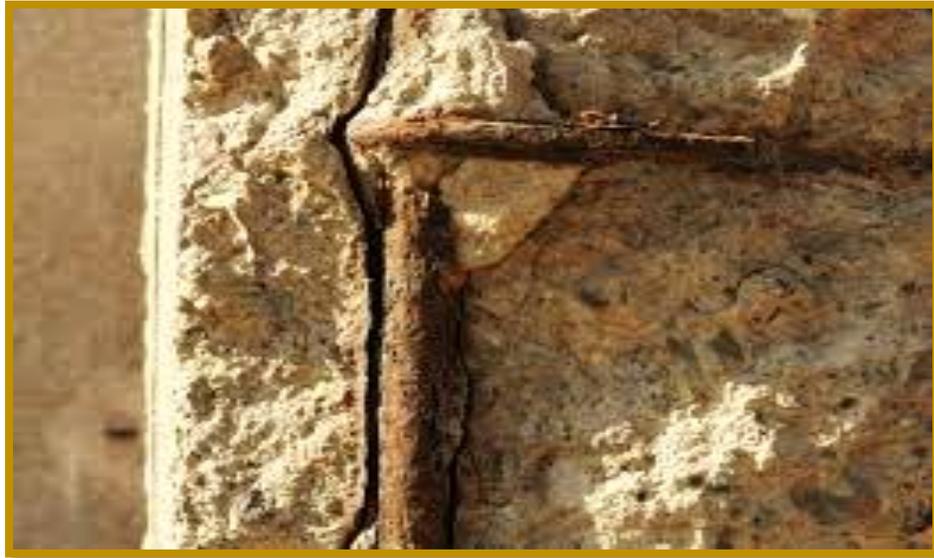
Imagen 21: Varilla de acero afectada por oxidación y corrosión en columna.

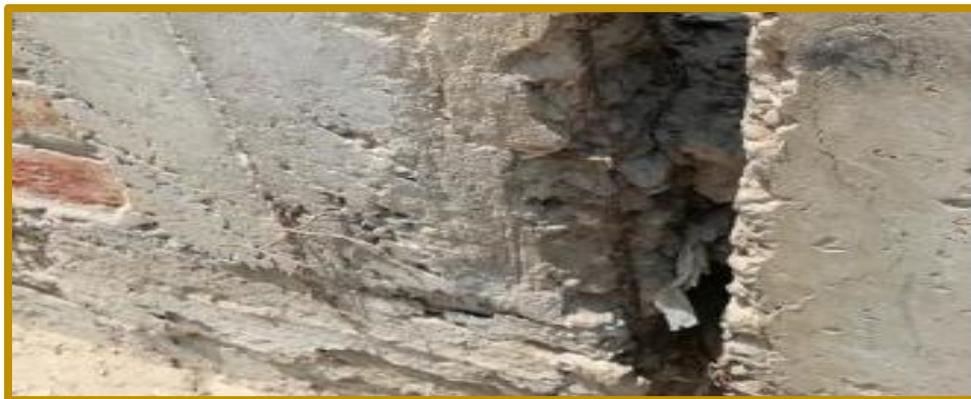
Imagen 22: Oxidación en columna de concreto armado.

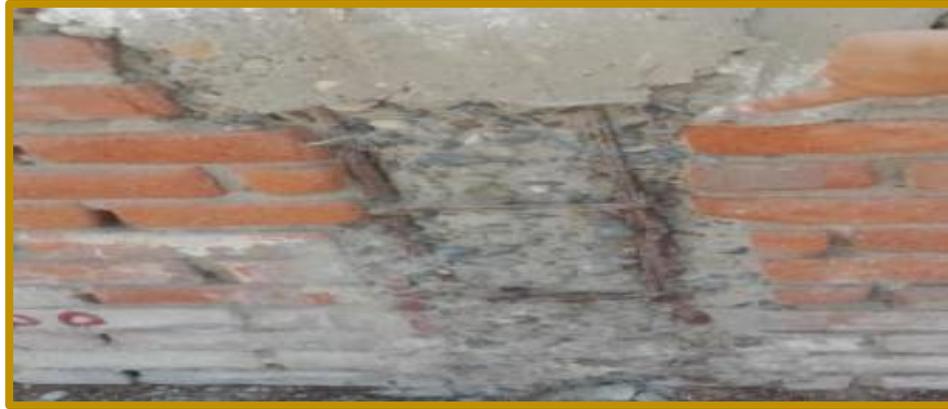
Imagen 23: Corrosión en columna confinada.

Eliminar el concreto utilizando cincel y comba hasta encontrar el acero menos oxidado del que se visualizó a primera instancia, retirar el material suelto, limpiar el sobrante de partículas sueltas y el polvo, retirar el óxido de la varilla utilizando una pulidora eléctrica, posteriormente se debe aplicar un aditivo inhibidor de corrosión , el cual se coloca tanto en la armadura como en el concreto con un brocha de esta forma cumplirá la función imprimación de adherencia, en seguida se debe rellenar la estructura con un mortero cementoso modificado con resina acrílica con altas resistencias mecánicas,

impermeable, de consistencia pastosa con la ayuda de un badilejo, nivelando con una regla de madera y finalmente ejecutar el curado respectivo.
