“DETERMINACIÓN Y EVALUACIÓN DE LAS PATOLOGÍAS DE SISTEMAS ESTRUCTURALES DE ALBAÑILERÍA CONFINADA DEL CERCO PERIMÉTRICO DE LA INSTITUCIÓN EDUCATIVA N° 14103 DE EJIDOS DEL NORTE , DISTRITO DE PIURA, PROVINCIA DE PIURA, DEPARTAMENTO DE PIURA, REGION PIURA, MARZO 2017”

**TESIS PARA OPTAR EL TÍTULO DE:
INGENIERO CIVIL**

BACH. MARIO JOAQUIN ATO TEJERO

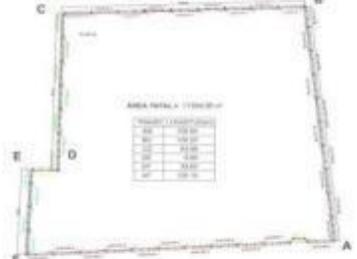
EROSION		0.01	0.11%	0.20	8.47%	0.05	0.16%	
HUMEDAD		0.00	0.00%	0.01	0.42%	0.03	0.10%	
DESPRENDIMIENTO		0.00	0.00%	0.00	0.00%	0.01	0.03%	
SUCIEDAD		0.01	0.11%	0.01	0.42%	0.05	0.16%	
EFLORESCENCIA		0.04	0.43%	0.00	0.00%	0.10	0.32%	
FISURAS		0.00	0.00%	0.00	0.00%	0.01	0.03%

TOTAL		0.06	0.64%	0.22	9.32%	0.25	0.80%	
RESUMEN DE LA MUESTRA 01								
AREA TOTAL DE LA UNIDAD DE LA MUESTRA		COLUMNA(m²)		VIGA(m²)		MURO(m²)		
		0.06	0.14%	0.22	0.51%	0.25	0.58%	
Área afectada (m²) total de la Unidad de MUESTRA	%Área afectada total de la Unidad de MUESTRA			Área no afectada (m²) total de la Unidad de MUESTRA		%Área no afectada total de la Unidad de MUESTRA		Nivel de severidad

0.53	1.23%			42.46		98.77%		Columna y Muros : Leve Vigas : Leve
FUENTE: ELABORACION PROPIA(2017)

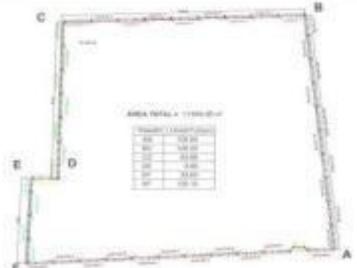
AREA(m ²)	9.34	AREA(m ²)	2.36	AREA(m ²)	31.29	
		AREA AFECTADA (m ²)	% AREA AFECTADA	AREA AFECTADA (m ²)	% AREA AFECTADA	AREA AFECTADA (m ²)	% AREA AFECTADA	
EROSION		0.03	0.32%	0.09	3.81%	1.34	4.28%	
HUMEDAD		0.02	0.21%	0.00	0.00%	0.03	0.10%	
DESPRENDIMIENTO		0.01	0.11%	0.01	0.42%	0.00	0.00%	
SUCIEDAD		0.04	0.43%	0.14	5.93%	0.34	1.09%	
EFLORESCENCIA		0.09	0.96%	0.00	0.00%	1.24	3.96%	
FISURAS		0.10	1.07%	0.01	0.42%	0.12	0.38%

TOTAL		0.29	3.10%	0.25	10.59%	3.07	9.81%	
RESUMEN DE LA MUESTRA 03								
AREA TOTAL DE LA UNIDAD DE LA MUESTRA		COLUMNA(m ²)		VIGA(m ²)		MURO(m ²)		
		0.29	0.67%	0.25	0.58%	3.07	7.14%	
Área afectada (m ²) total de la Unidad de MUESTRA	%Área afectada total de la Unidad de MUESTRA	Área no afectada (m ²) total de la Unidad de MUESTRA		%Área no afectada total de la Unidad de MUESTRA		Nivel de severidad Columna y Muros : Leve Vigas : Leve

3.61	8.40%	39.38		91.60%

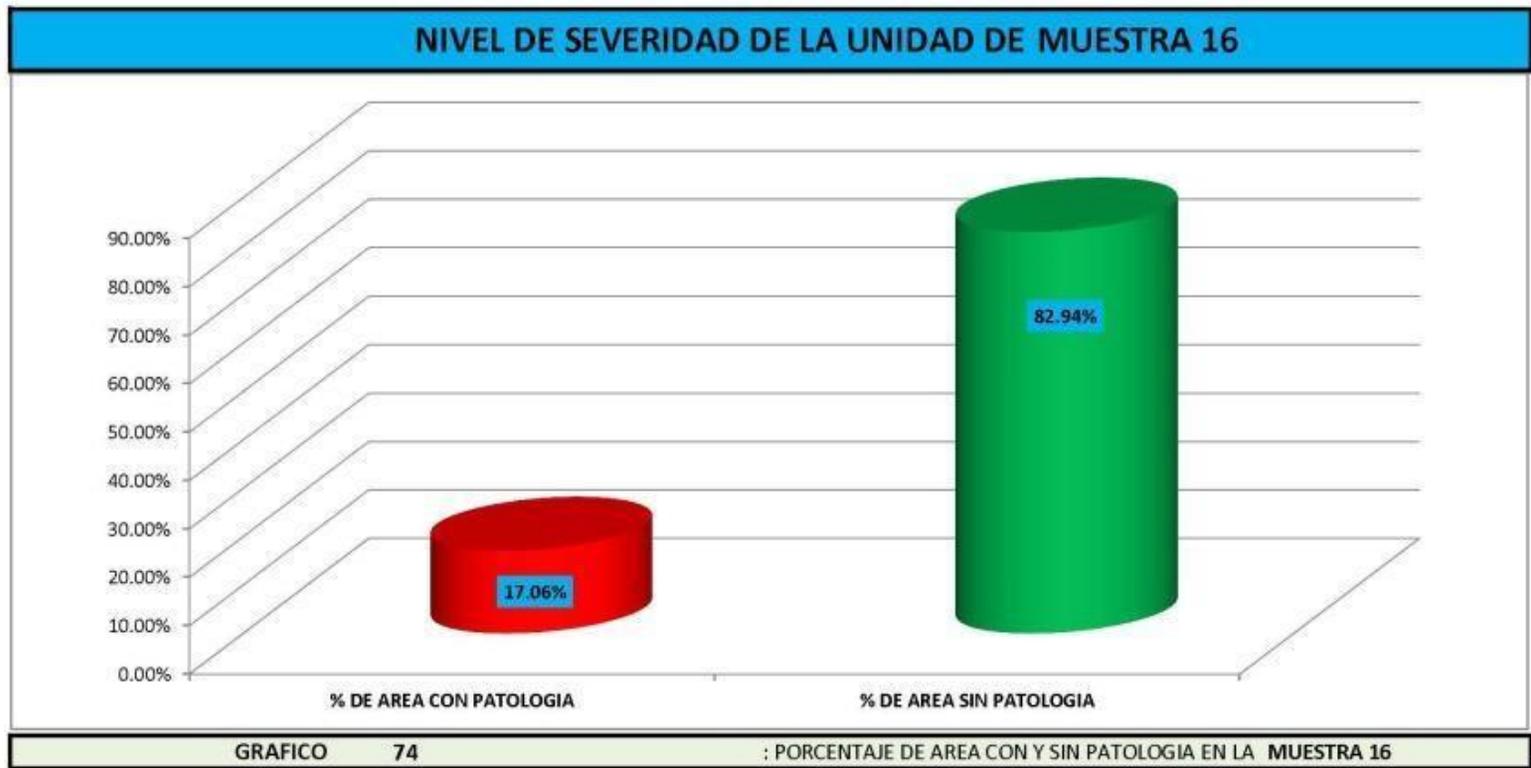
Figura 74: Porcentaje de área con y sin patología en la muestra 16

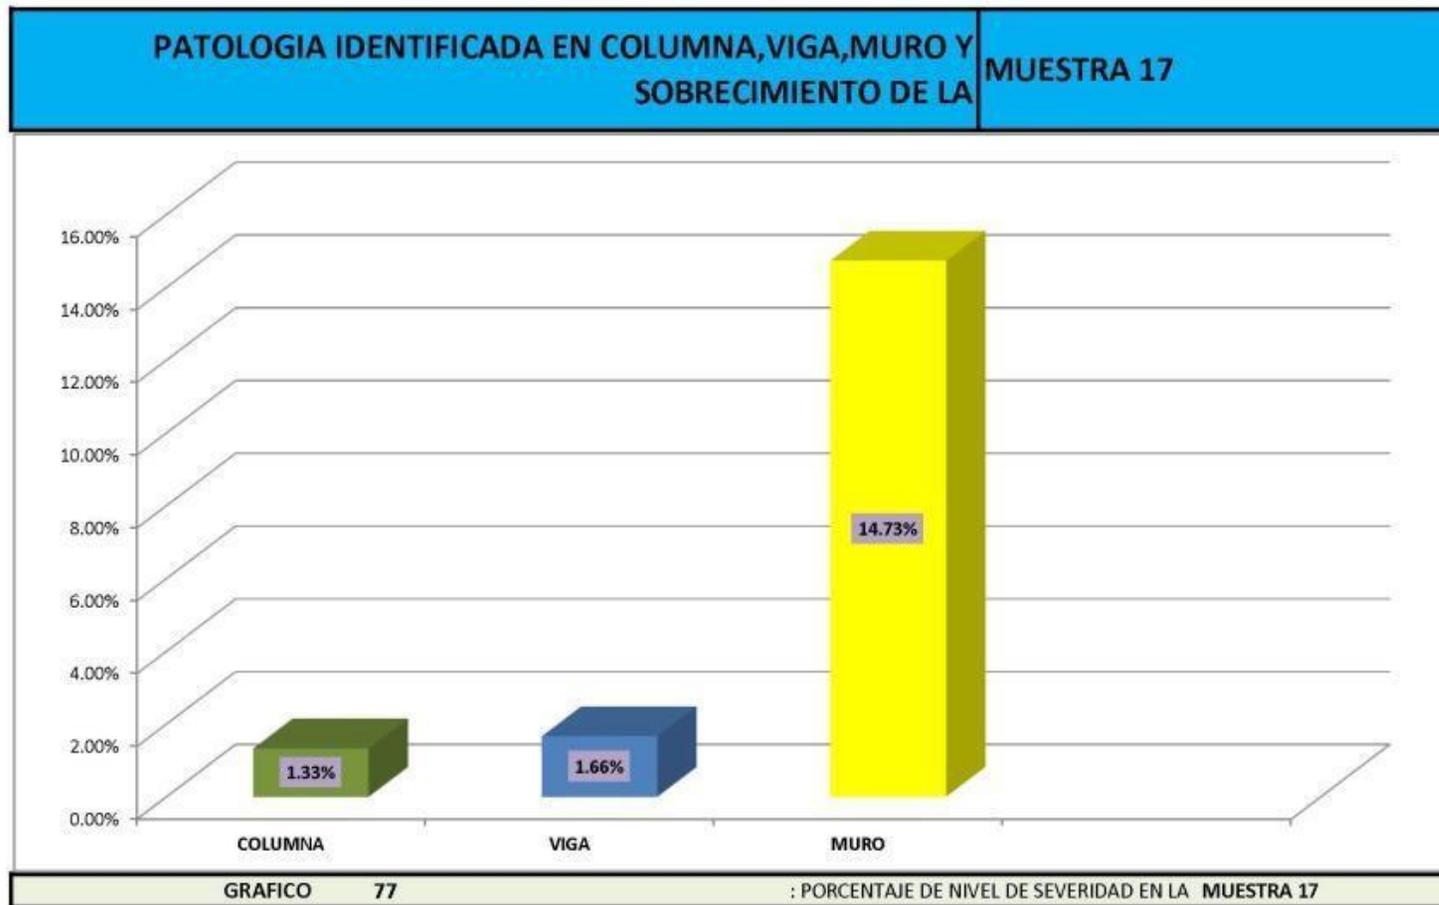
Figura 77: Porcentaje de patología en columna, viga, muro y sobre cimiento de la muestra 17

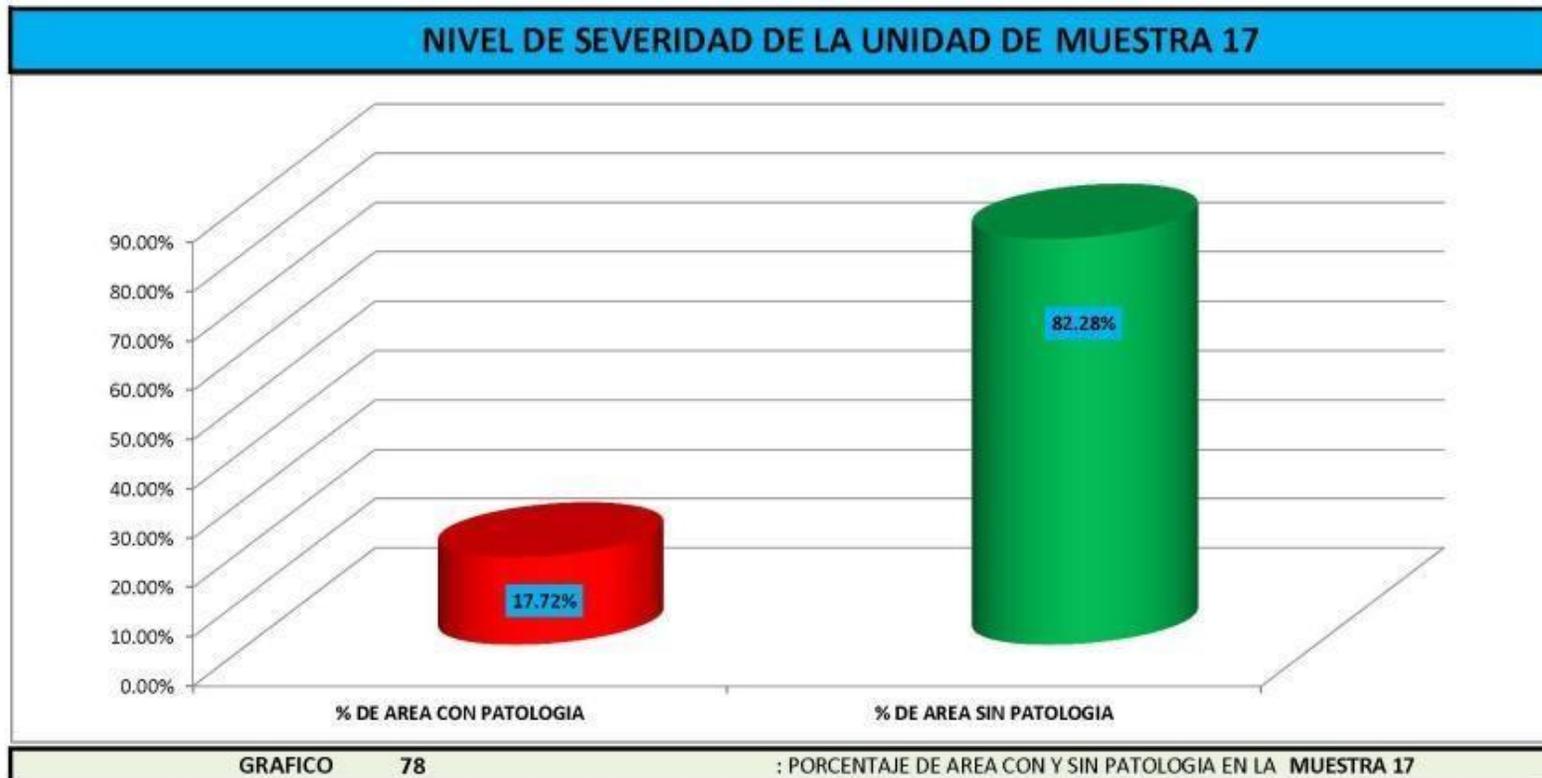
Figura 78: Porcentaje de área con y sin patología en la muestra 17

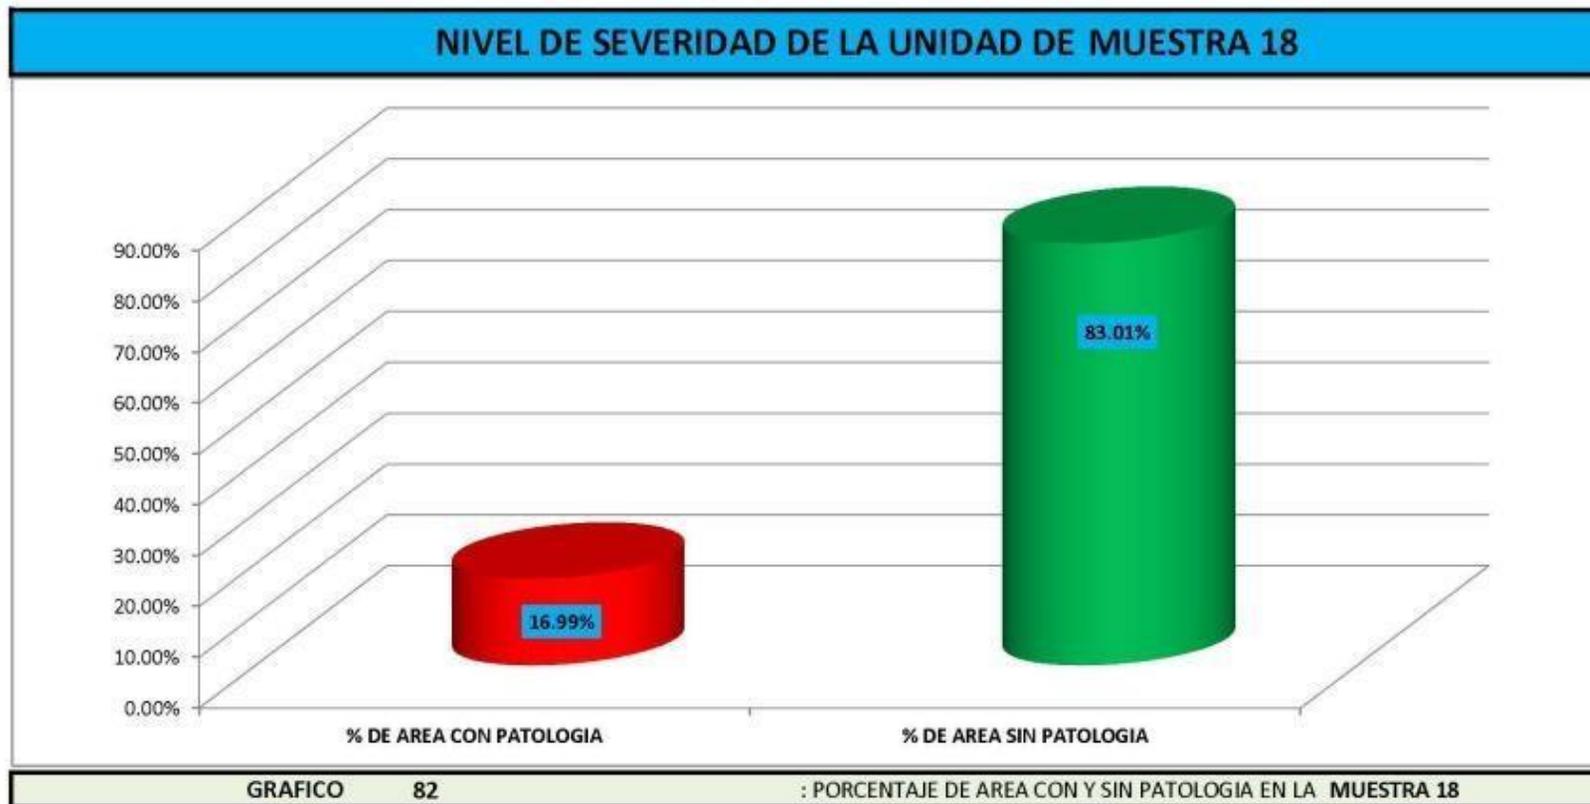
Figura 82: Porcentaje de área con y sin patología en la muestra 18

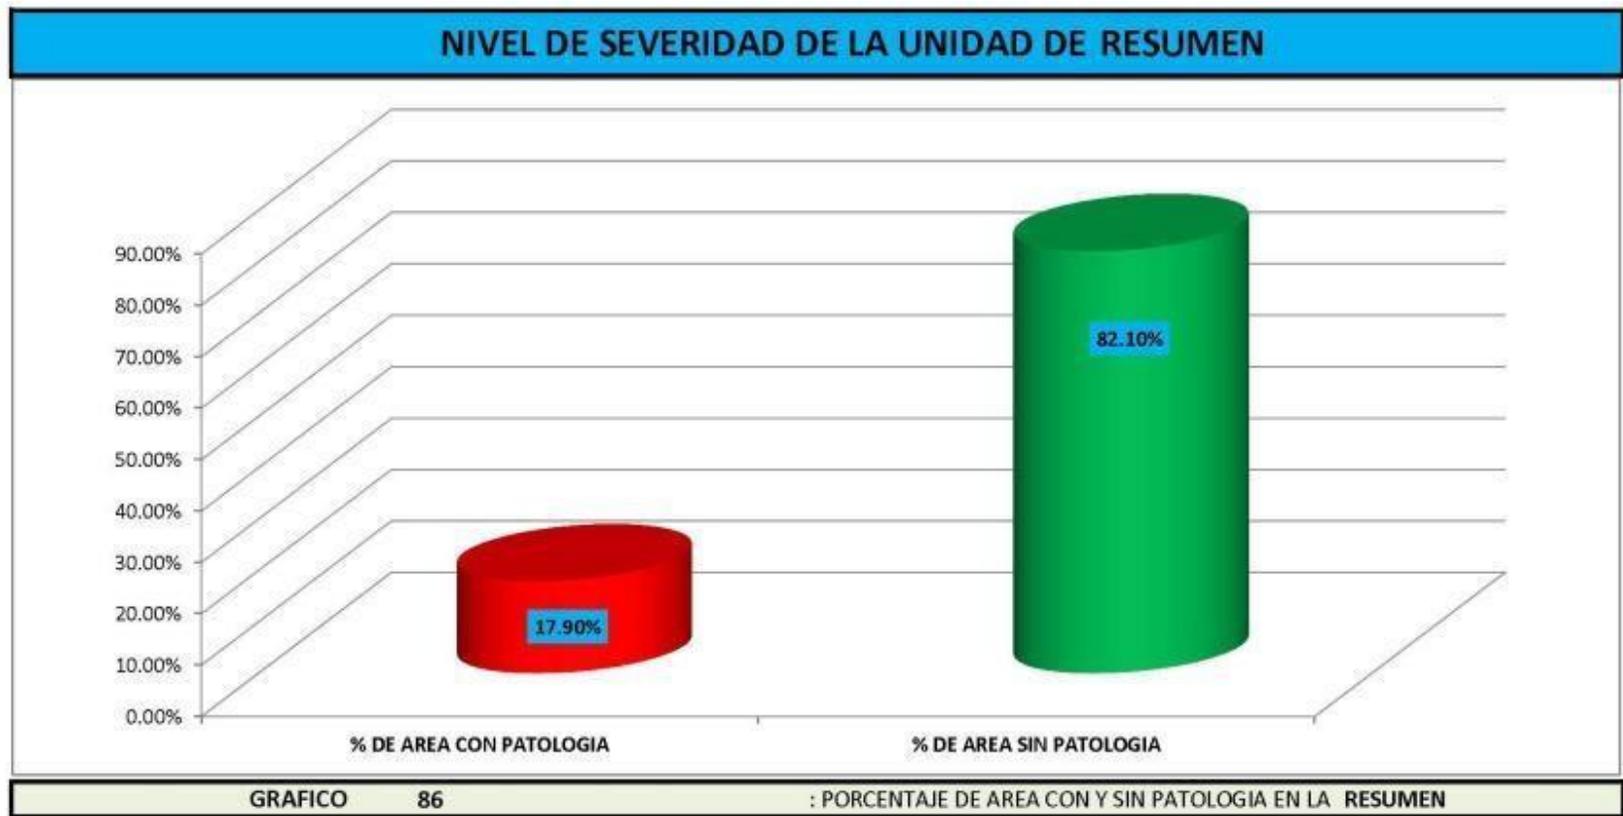
Figura 86: Porcentaje de área con y sin patología de resumen

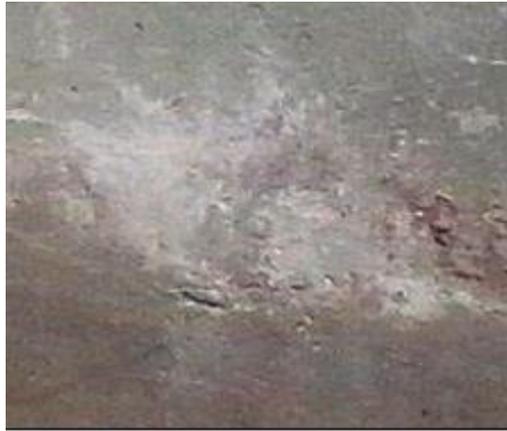
EFLORESCENCIA

POSIBLES CAUSAS:

- Humedad de muro y elementos estructurales por filtración, capilaridad y condensación.
- Contenido de sales en los agregados y suelos en contacto con muros y elementos estructurales.
