UNIVERSIDAD CATÓLICA LOS ÁNGELES  
CHIMBOTE

DETERMINACIÓN Y EVALUACIÓN DE LAS  
PATOLOGÍAS DEL CONCRETO EN LA ESTRUCTURA DE  
ALBAÑILERÍA CONFINADA DEL CERCO PERIMÉTRICO  
DE LA INSTITUCIÓN EDUCATIVA LIBERTADORES DE  
AMÉRICA, DEL DISTRITO DE LA UNIÓN, PROVINCIA  
DE PIURA, REGIÓN PIURA, AGOSTO - 2016

**TESIS PARA OPTAR EL TÍTULO PROFESIONAL DE**  
**INGENIERO CIVIL**

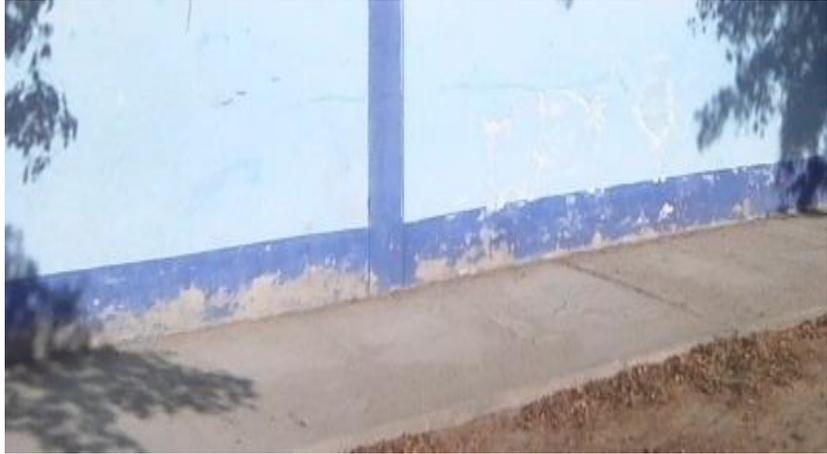
Imagen 1: Eflorescencia en albañilería.

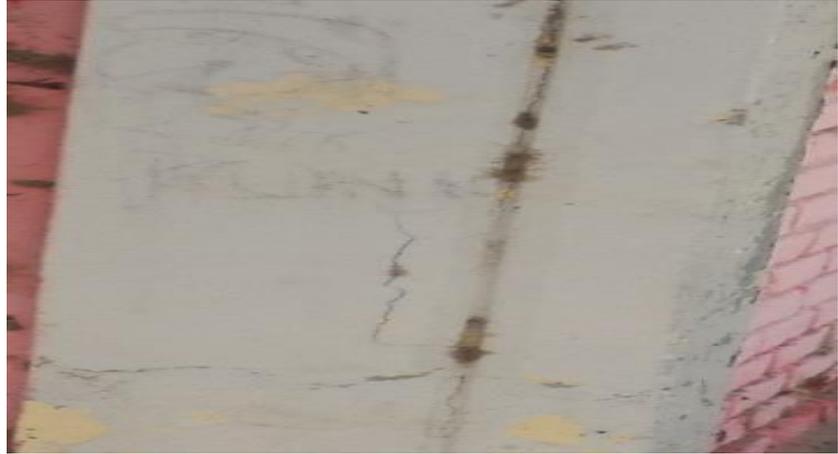
Imagen 2: Fisuras.

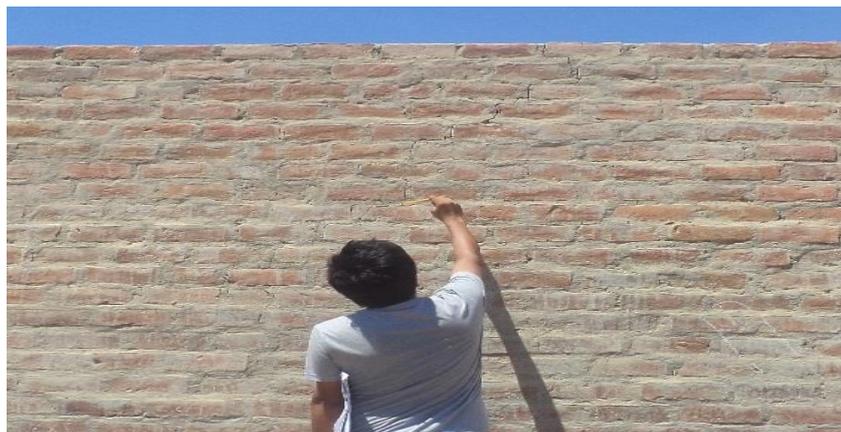
Imagen 3: Grietas en muro de albañilería.

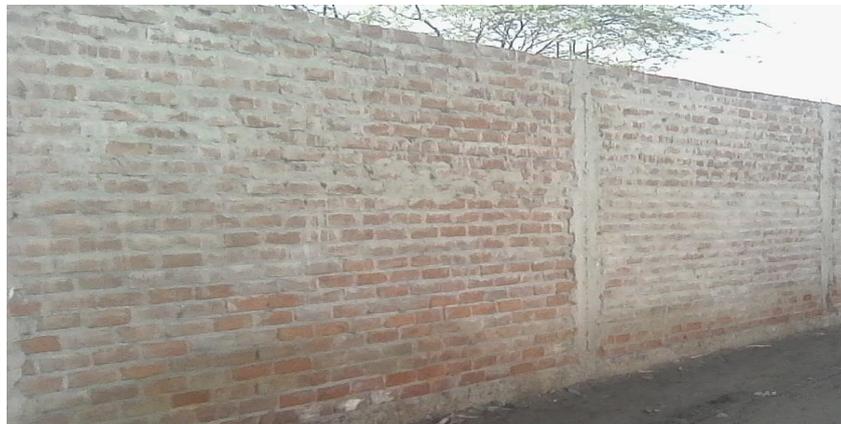
Imagen 4: Erosión en muro.

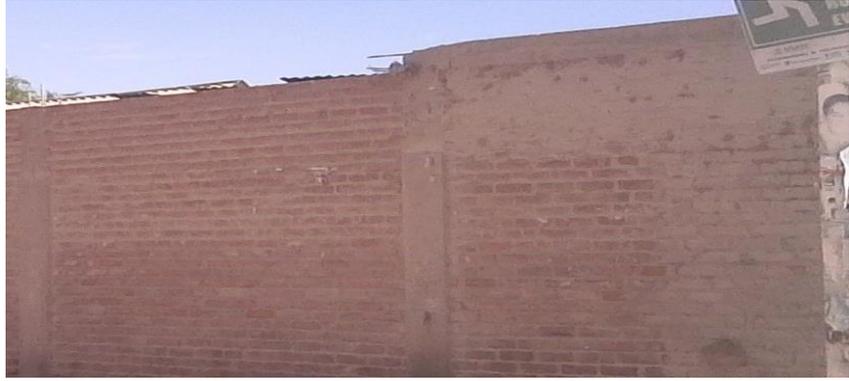
Imagen 5: Suciedad en muro de albañilería.

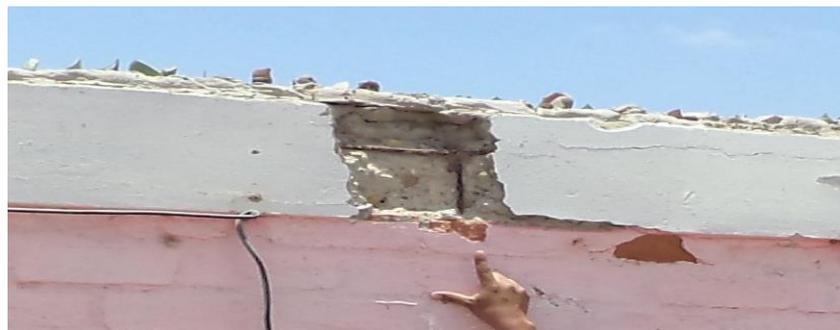
Imagen 6: Corrosión de acero corrugado.

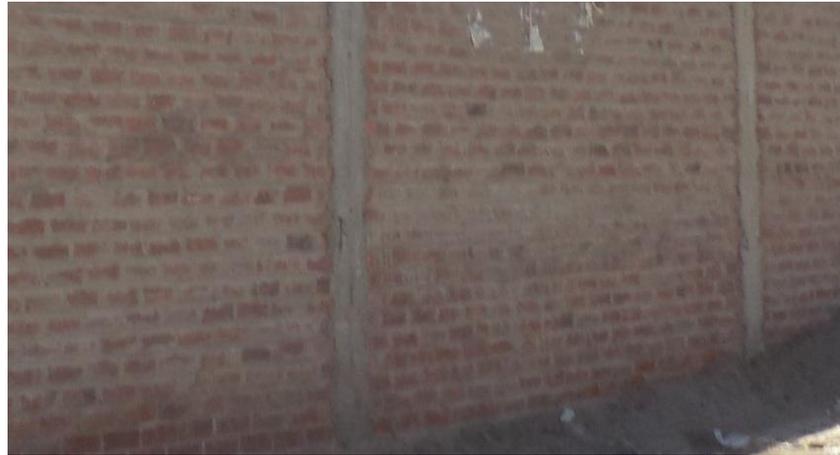
Imagen 7: Humedad.

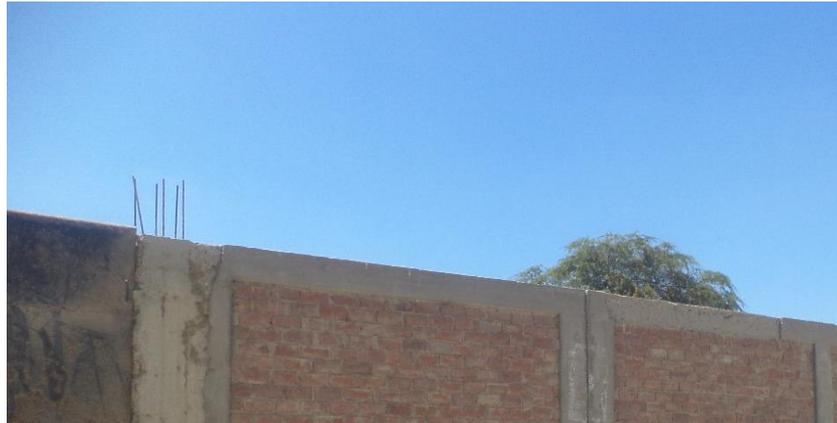
Imagen 8: Desprendimientos.

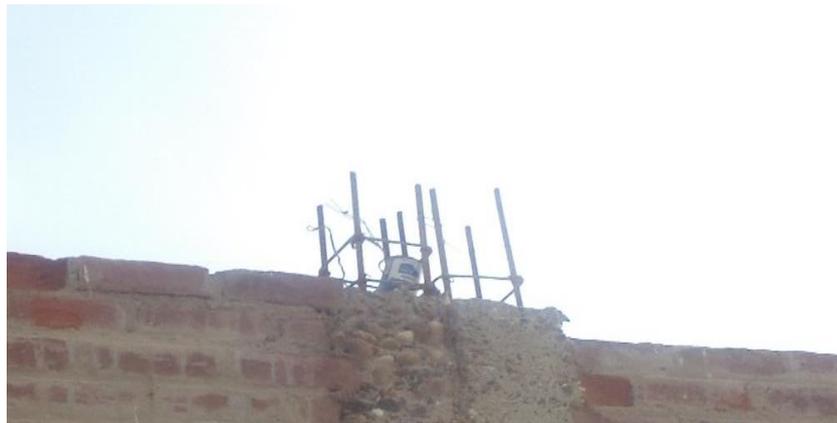
Imagen 9: Oxidación de acero corrugado.

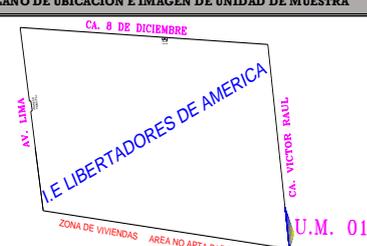
X ELEMENTO	AFECTADA	AFECTADA			MURO	COLUMNA	VIGA	UNIDAD DE MUESTRA
	m <sup>2</sup>	m <sup>2</sup>	m <sup>2</sup>			LEVE	LEVE		LEVE
MURO	47.50	23.33	24.17	49.11%	50.89%				
COLUMNA	5.25	0.97	4.28	18.53%	81.47%				
VIGA	0.00	0.00	0.00	0.00%	0.00%				
TOTAL	52.75	24.30	28.45	46.06%	53.94%				
TIPO DE PATOLOGIA	UBICACION	AREA	AREA NO	% AFECTADO	% NO AFECTADO	PLANO DE UBICACION E IMAGEN DE UNIDAD DE MUESTRA			
	MURO	AFECTADA	AFECTADA			MURO	COLUMNA	VIGA	UNIDAD DE MUESTRA
FISURA	NO	0.00	0.00	0.00%	0.00%

GRIETA	SI	0.11	47.39	0.23%	99.77%				
EROSION	SI	0.42	47.08	0.88%	99.12%				
SUCIEDAD	SI	10.26	37.24	21.60%	78.40%				
DESPRENDIMIENTO	NO	0.00	0.00	0.00%	0.00%				
OXIDACION	NO	0.00	0.00	0.00%	0.00%				
EFLORESCENCIA	SI	12.54	34.96	26.40%	73.60%				
CORROSION	NO	0.00	0.00	0.00%	0.00%				
HUMEDAD	NO	0.00	0.00	0.00%	0.00%				
TIPO DE PATOLOGIA	UBICACION	AREA	AREA NO	% AFECTADO	% NO AFECTADO				
FISURA	SI	0.10	5.15

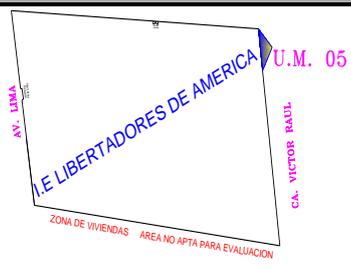
X ELEMENTO m2	AFECTADA m2	AFECTADA m2			MURO	COLUMNA	VIGA	UNIDAD DE MUESTRA
MURO	46.75	26.68	20.07	57.06%	42.94%	MODERADO	LEVE		MODERADO
COLUMNA	4.50	2.01	2.49	44.67%	55.33%				
VIGA	0.00	0.00	0.00	0.00%	0.00%				
TOTAL	51.25	28.69	22.56	55.97%	44.03%				
TIPO DE PATOLOGIA	UBICACIÓN	AREA	AREA NO	% AFECTADO	% NO AFECTADO	PLANO DE UBICACIÓN E IMAGEN DE LA UNIDAD DE MUESTRA			
	MURO	AFECTADA	AFECTADA			MURO	COLUMNA	VIGA	UNIDAD DE MUESTRA
FISURA	SI	0.07	46.68	0.15%	99.85%

GRIETA	NO	0.00	0.00	0.00%	0.00%				
EROSIÓN	SI	1.60	45.15	3.42%	96.58%				
SUCIEDAD	SI	14.28	32.47	30.55%	69.45%				
DESPRENDIMIENTO	NO	0.00	0.00	0.00%	0.00%				
OXIDACIÓN	NO	0.00	0.00	0.00%	0.00%				
EFLORESCENCIA	SI	10.73	36.03	22.94%	77.06%				
CORROSIÓN	NO	0.00	0.00	0.00%	0.00%				
HUMEDAD	NO	0.00	0.00	0.00%	0.00%				
FISURA	SI	0.72	3.78	16.00%	84.00%				
GRIETA	NO	0.00	0.00	0.00%	0.00%				
EROSIÓN	NO	0.00	0.00	0.00%	0.00%				
SUCIEDAD	SI	0.39	4.11	8.67%	91.33%

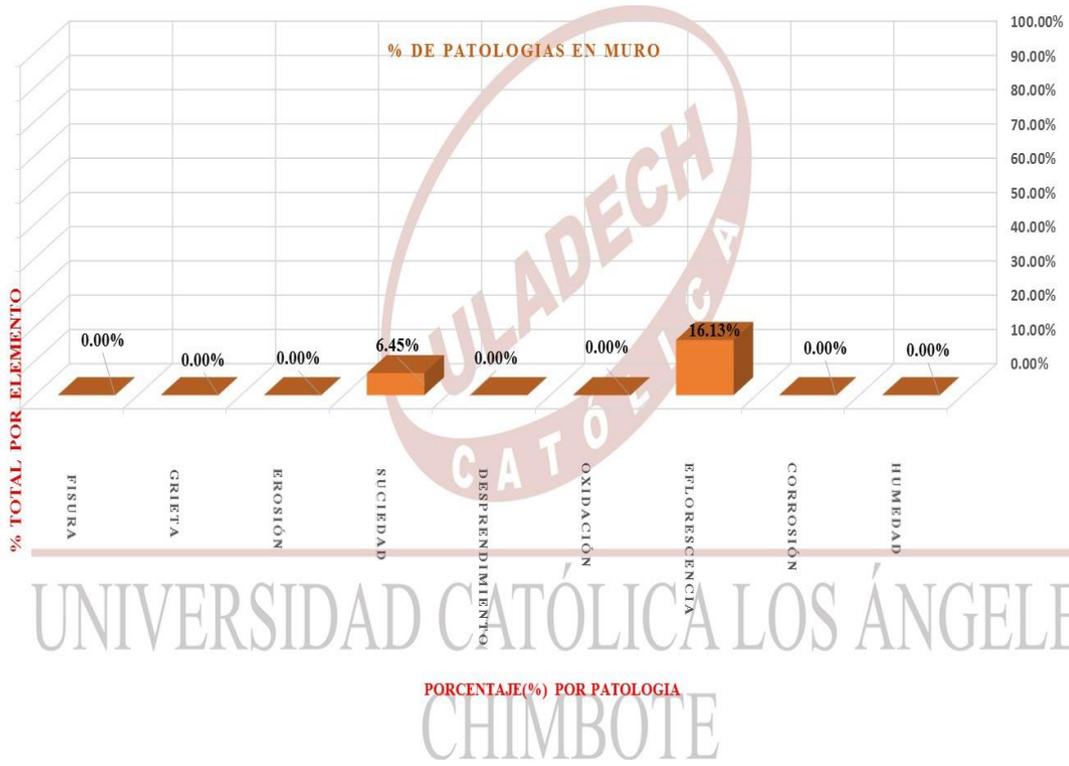
Gráfico 59: Unidad de Muestra 12 – Resultados de Patologías en Muros.

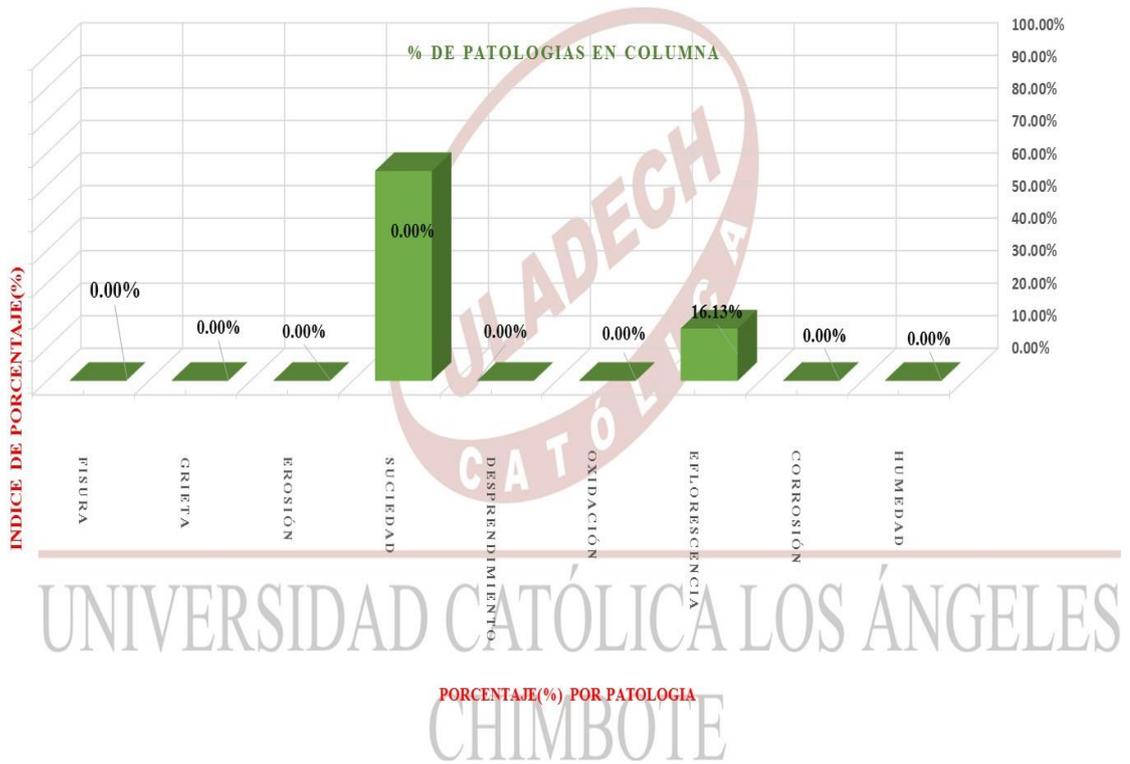
Gráfico 60: Unidad de Muestra 12 – Resultados de Patologías en Columnas.

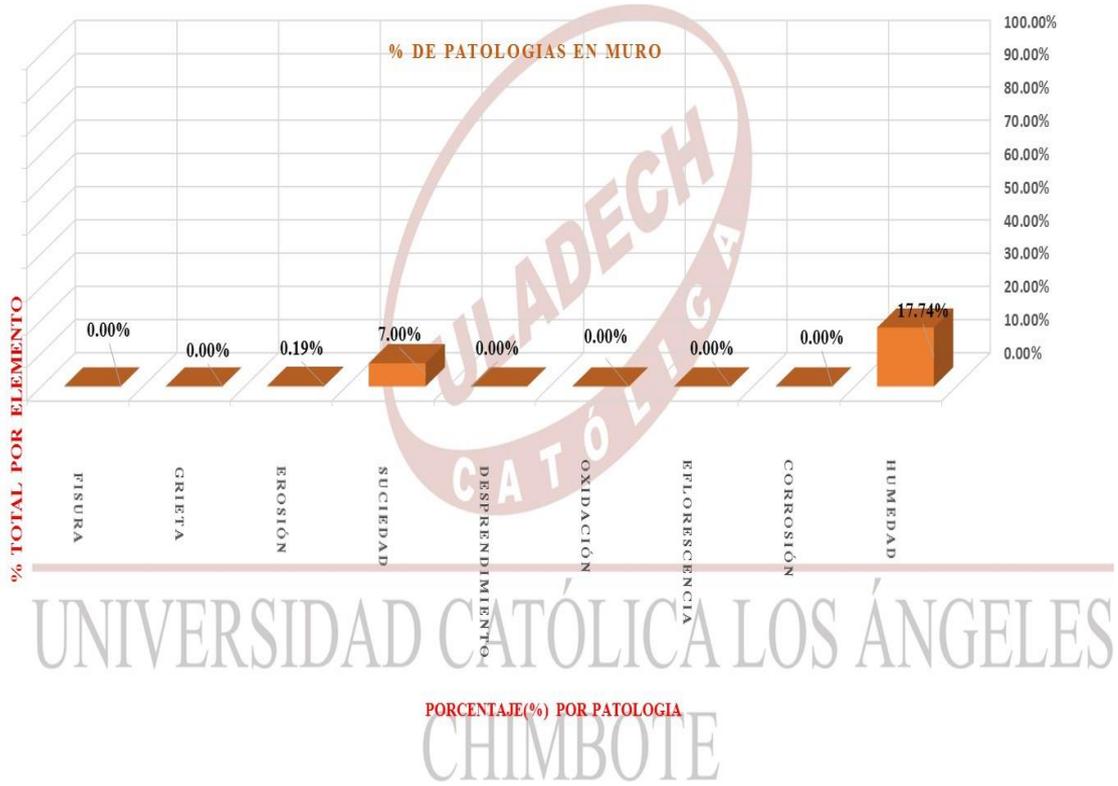
Gráfico 64: Unidad de Muestra 13 – Resultados de Patologías en Muros.

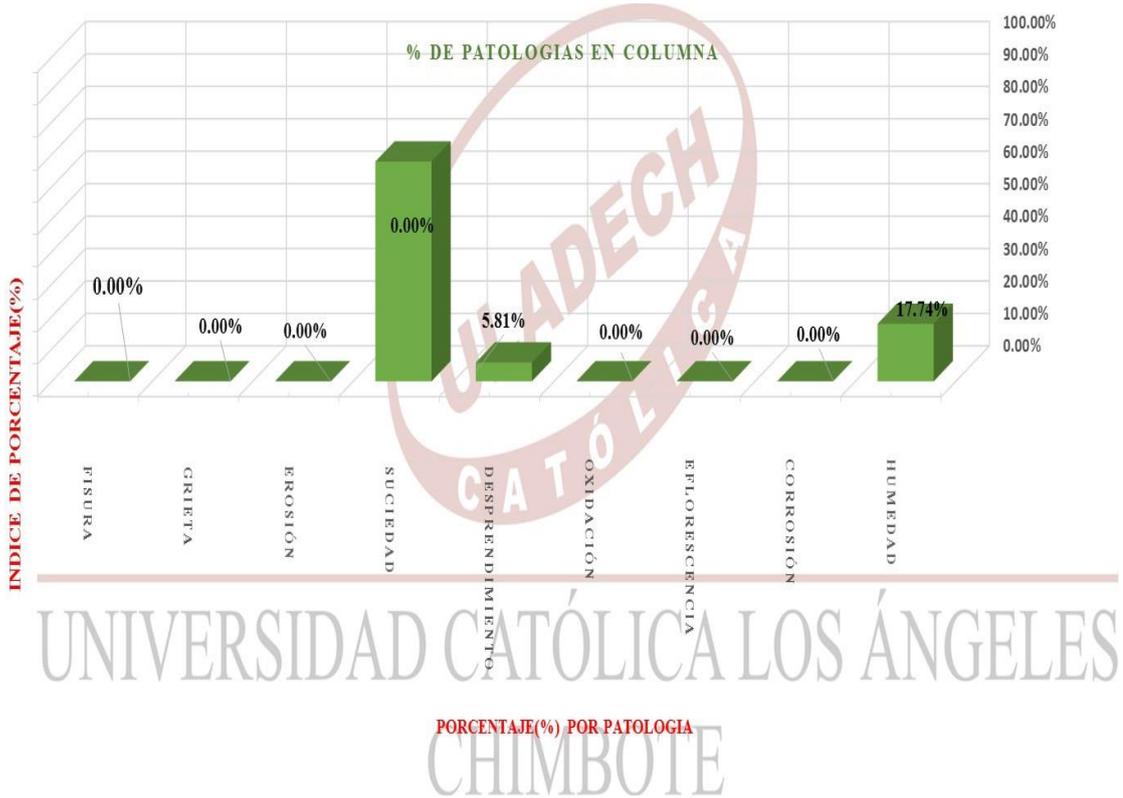
Gráfico 65: Unidad de Muestra 13 – Resultados de Patologías en Columnas.

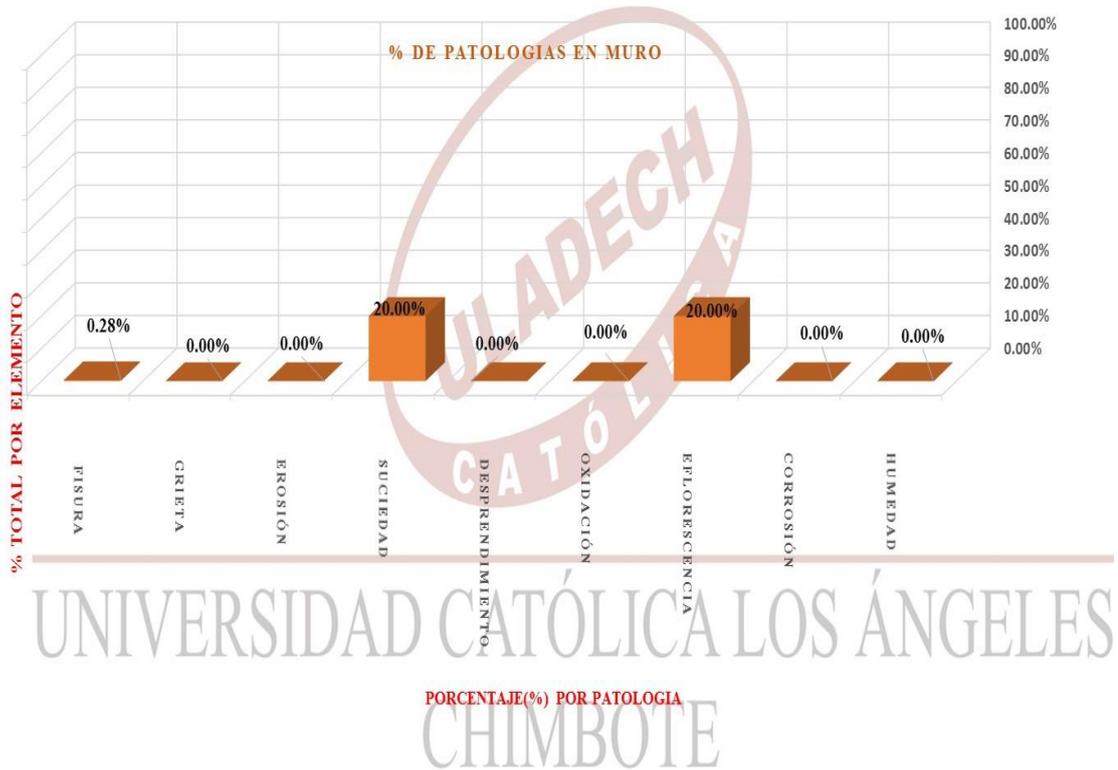
Gráfico 69: Unidad de Muestra 14 – Resultados de Patologías en Muros.

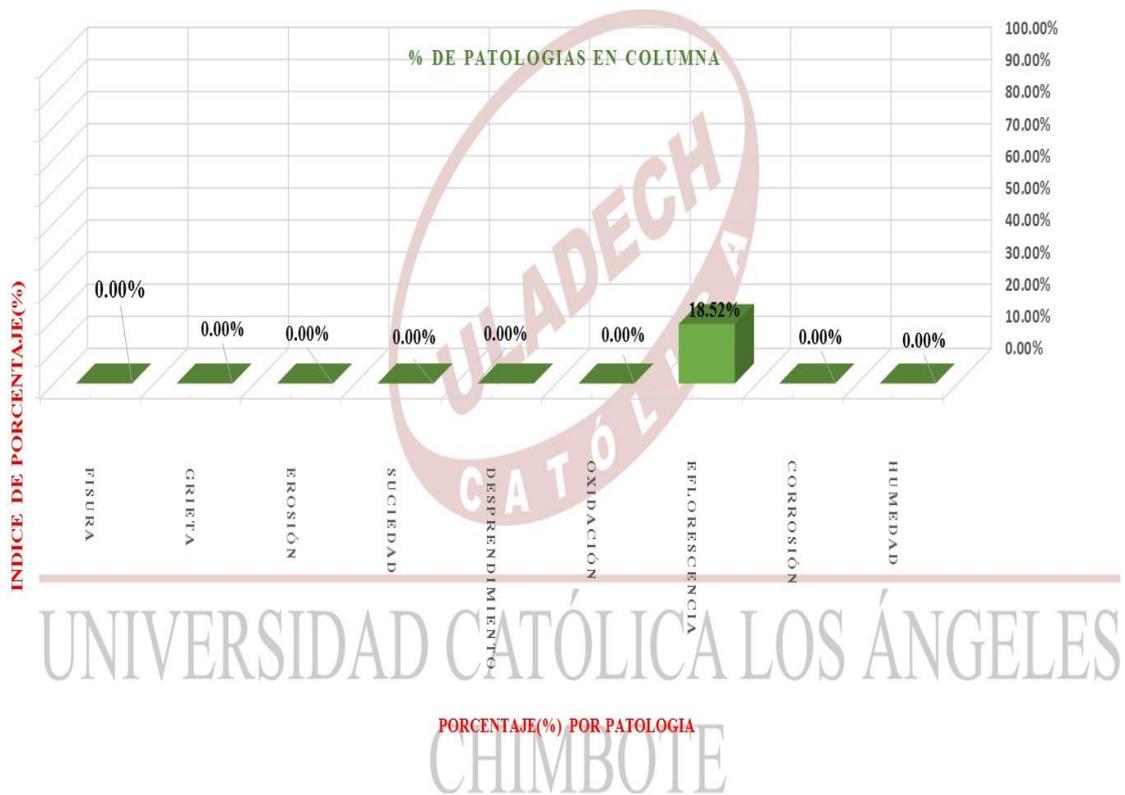
Gráfico 70: Unidad de Muestra 13 – Resultados de Patologías en Columnas.

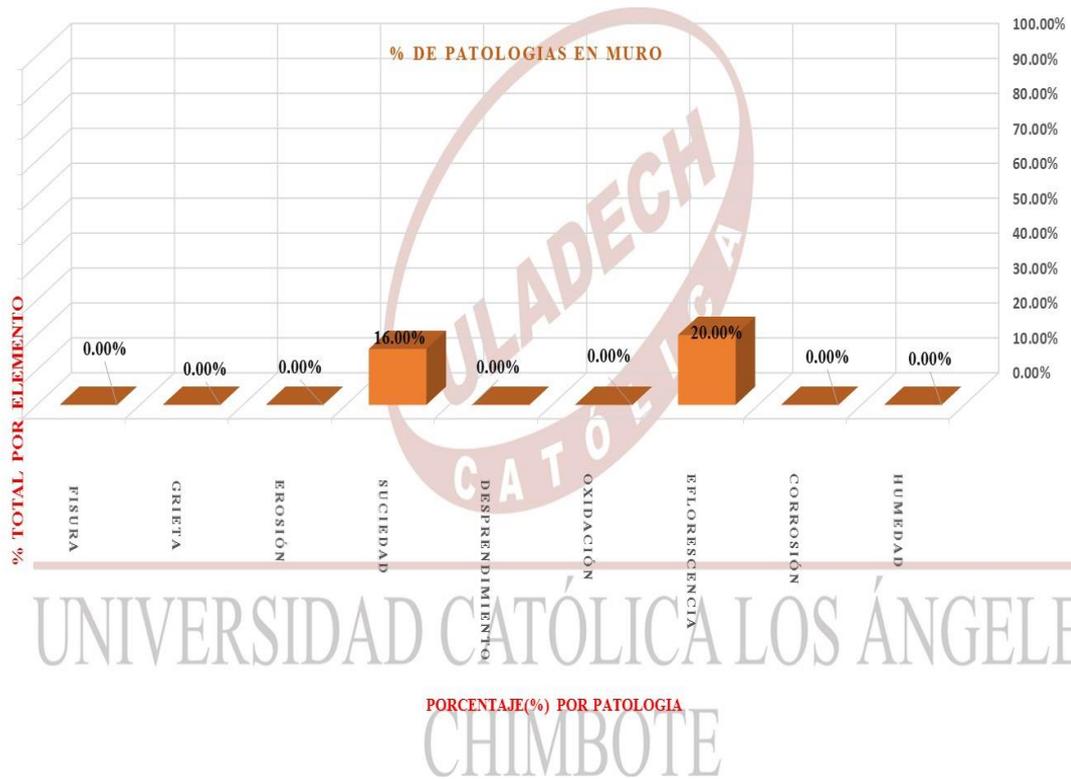
Gráfico 75: Unidad de Muestra 15 – Resultados de Patologías en Muros.

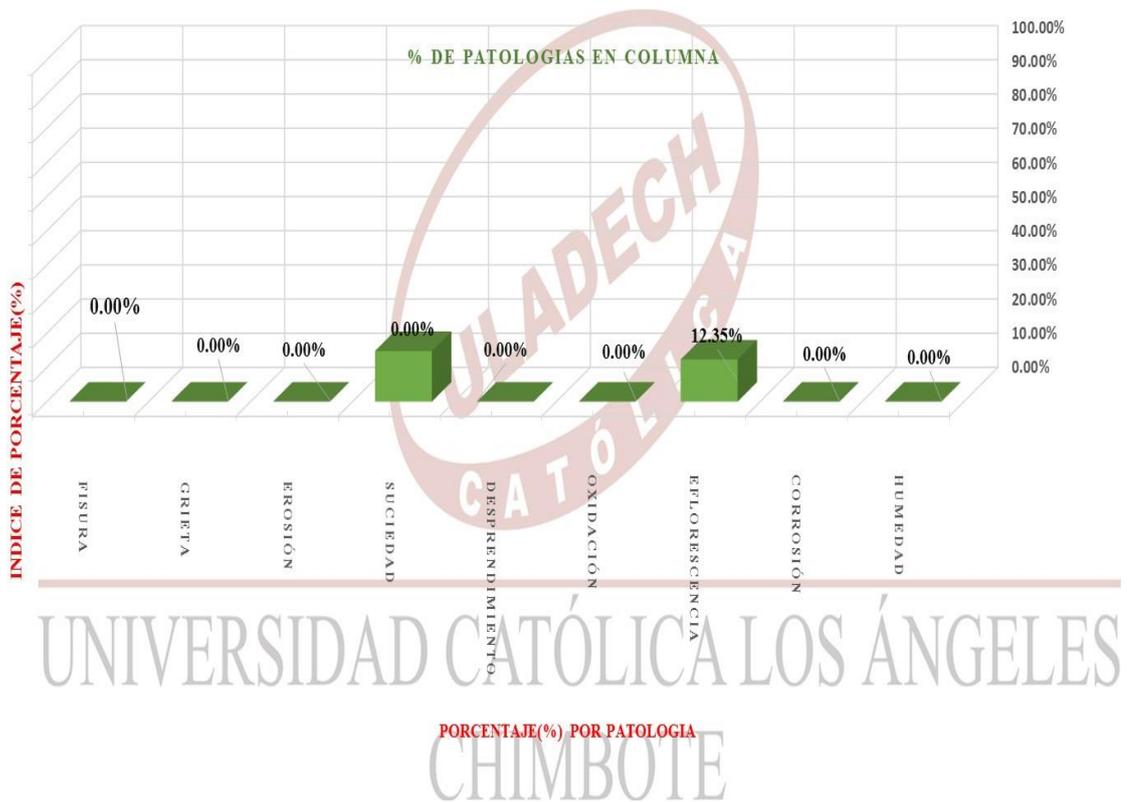
Gráfico 76: Unidad de Muestra 15 - Resultados de Patologías en Columnas.

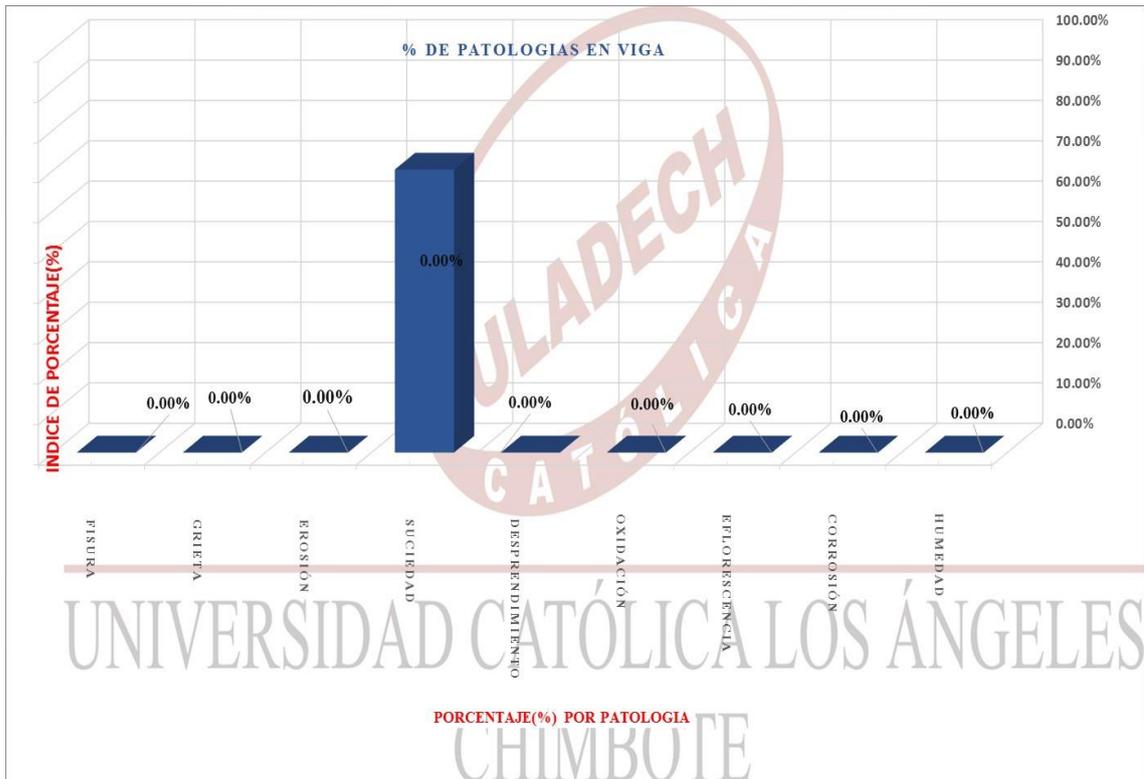
Gráfico 77: U nidad de Muestra 15 – Resultados de Patologías en Vigas.

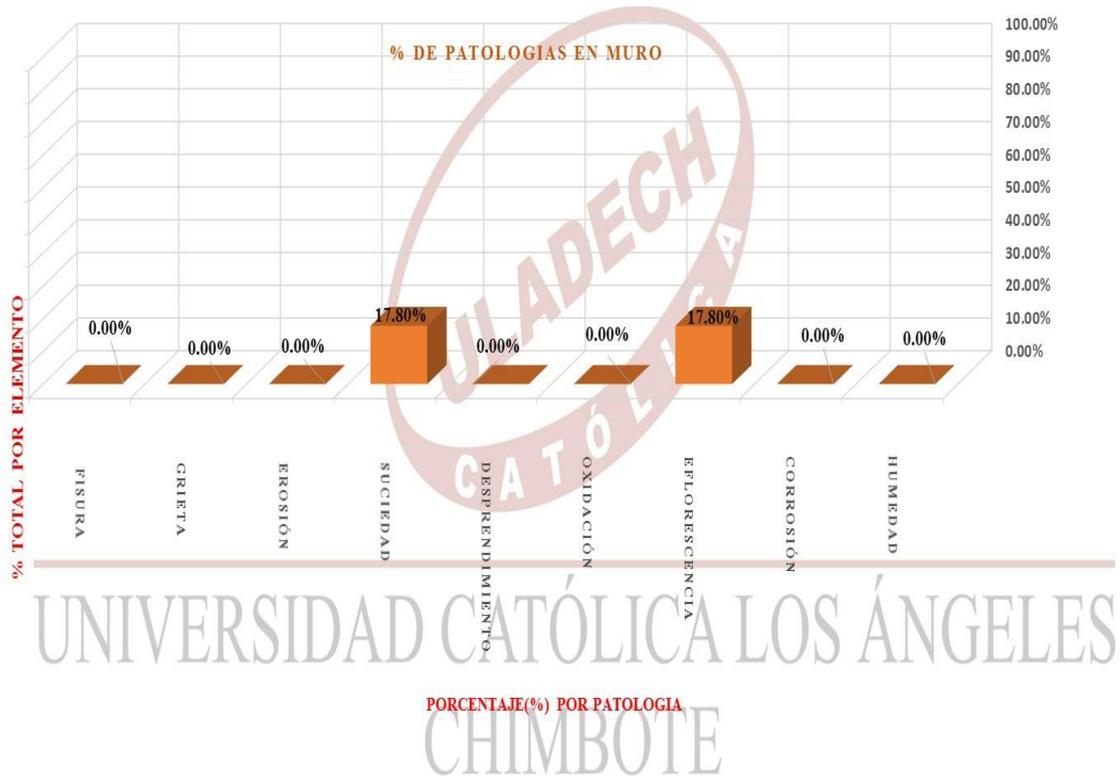
Gráfico 81: Unidad de Muestra 16 – Resultados de Patologías en Muros.

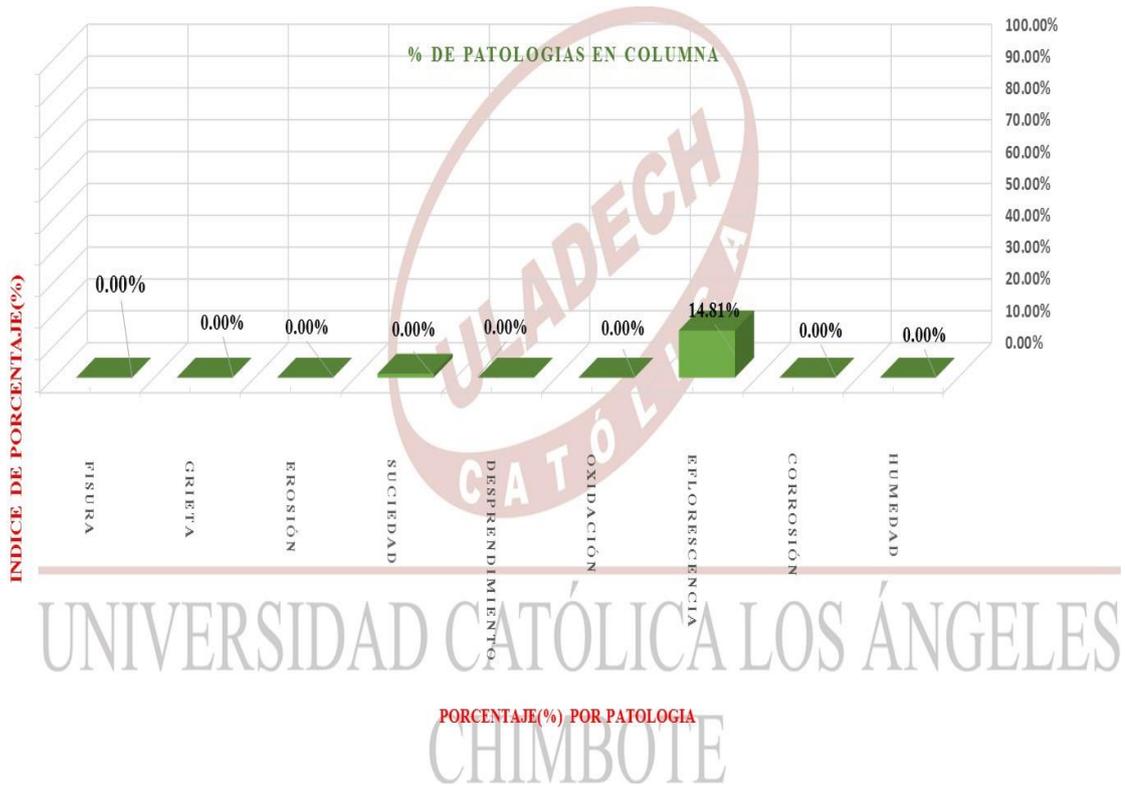
Gráfico 82: Unidad de Muestra 16 – Resultados de Patologías en Columnas.

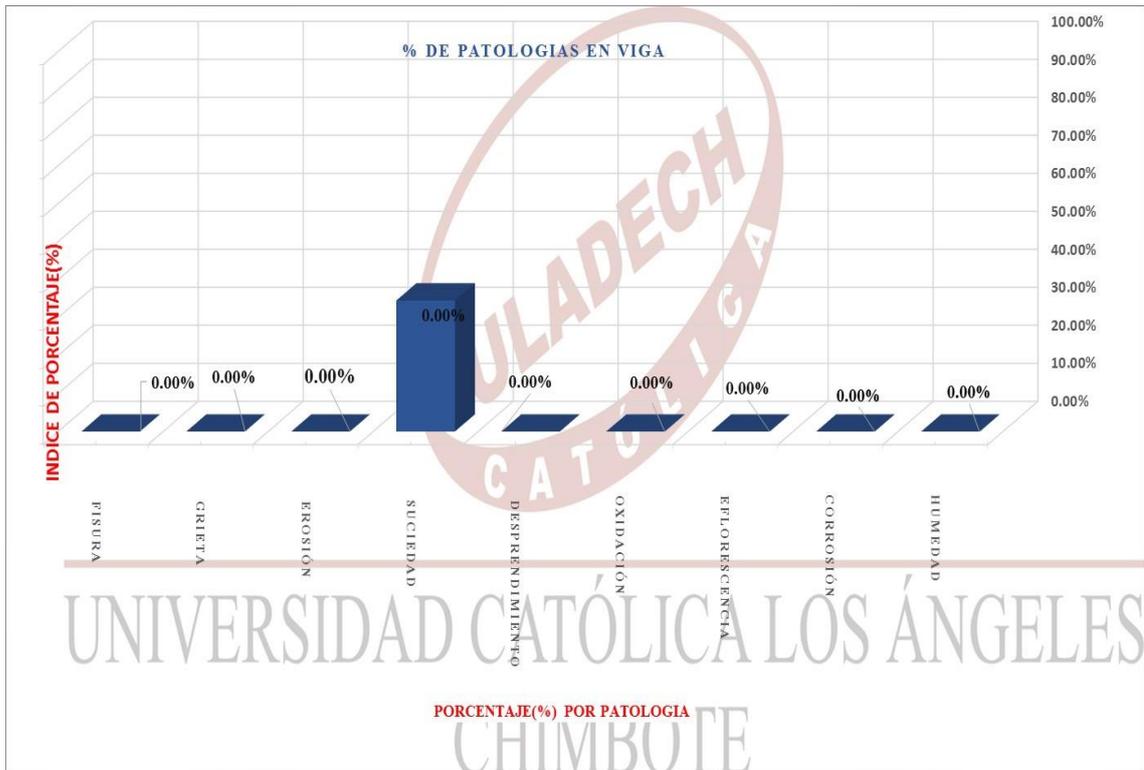
Gráfico 83: Unidad de Muestra 16 - Resultado de Patologías en Vigas.

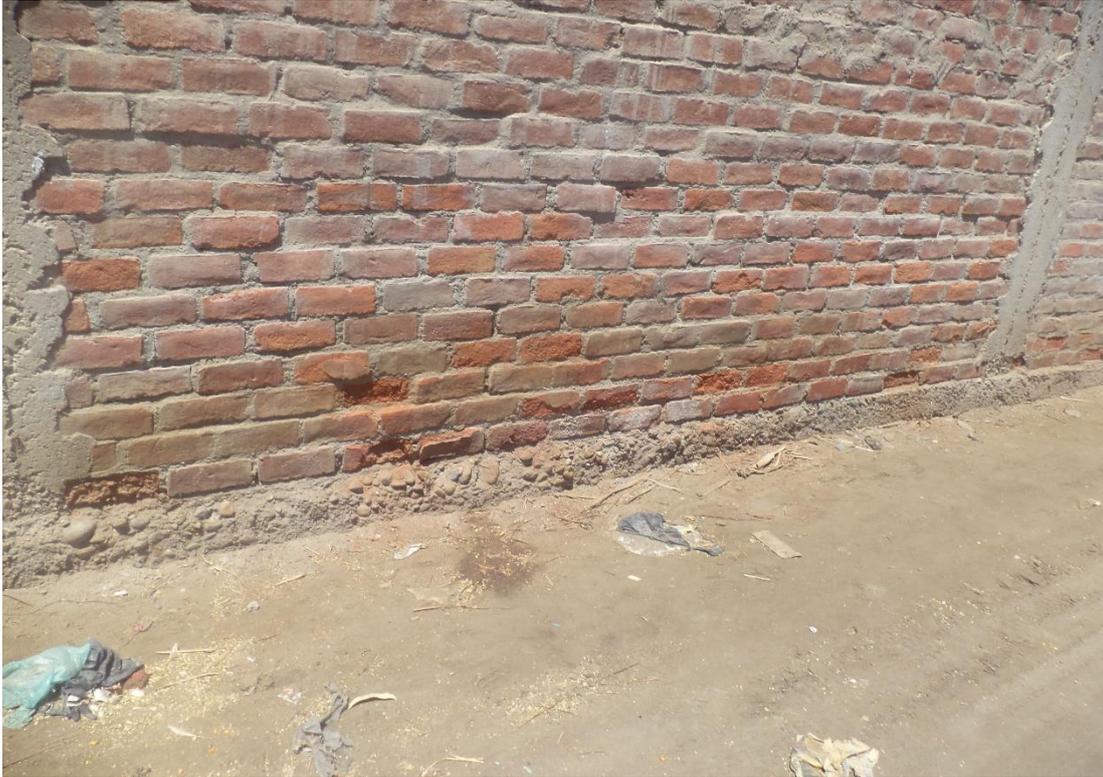
Imagen 14: Eflorescencia ubicada en la av. Lima - unidad de muestra 14.

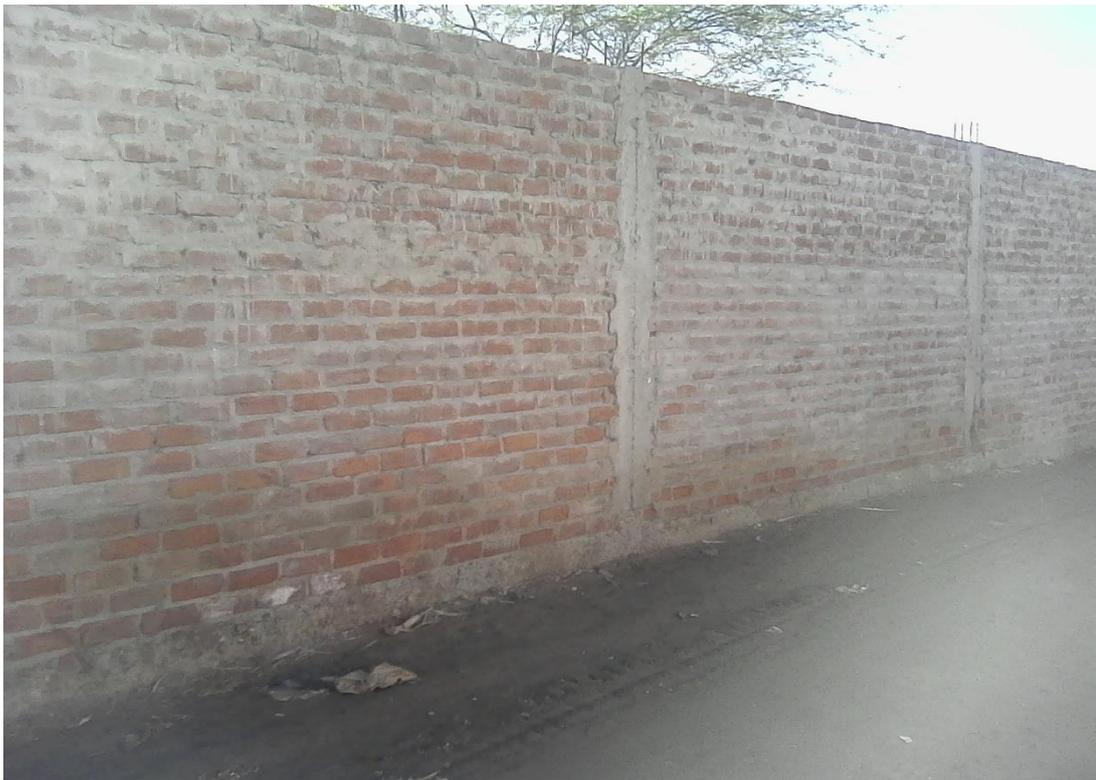
Imagen 15: Erosión ubicada en la calle Víctor Raúl - unidad de muestra 04.

**Erosión:** Si la erosión se efectúa en muro de albañilería: se procederá a picar la parte afectada cuidadosamente sin dañar las zonas que no estén afectadas. Luego se procederá a quitar los ladrillos deteriorados y reemplazarlos por unos nuevos, seguidamente se utilizará un aditivo impermeabilizante el cual servirá como mortero para la protección del muro. Más aún, si están expuestos diariamente a la humedad.

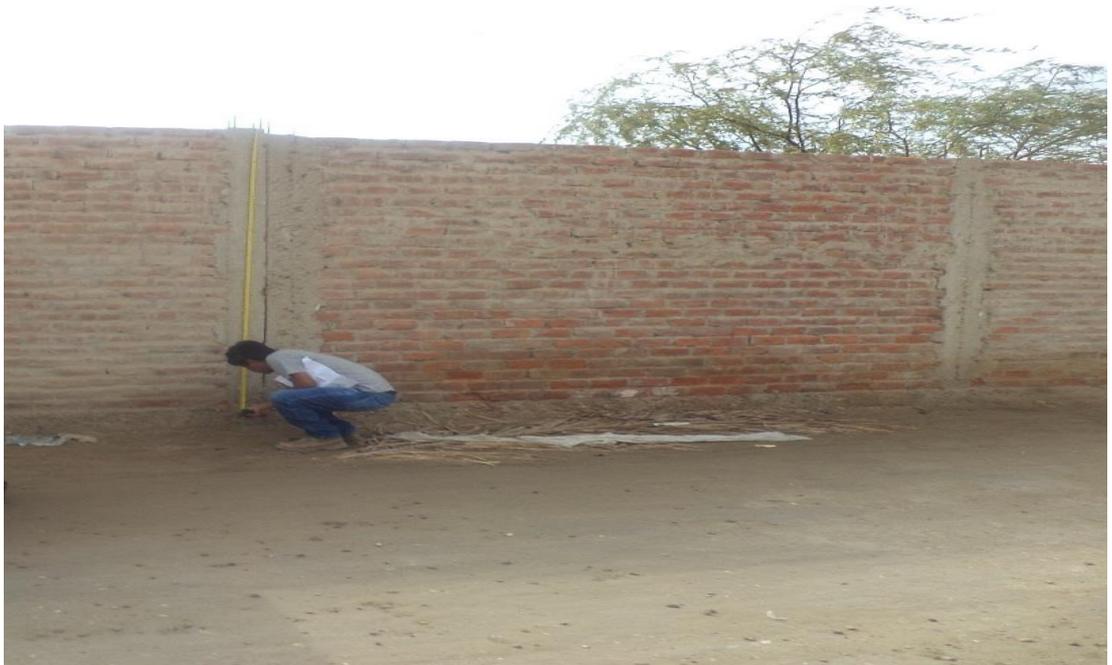
Imagen 17: Eflorescencia en la calle Víctor Raúl - unidad de muestra 01.

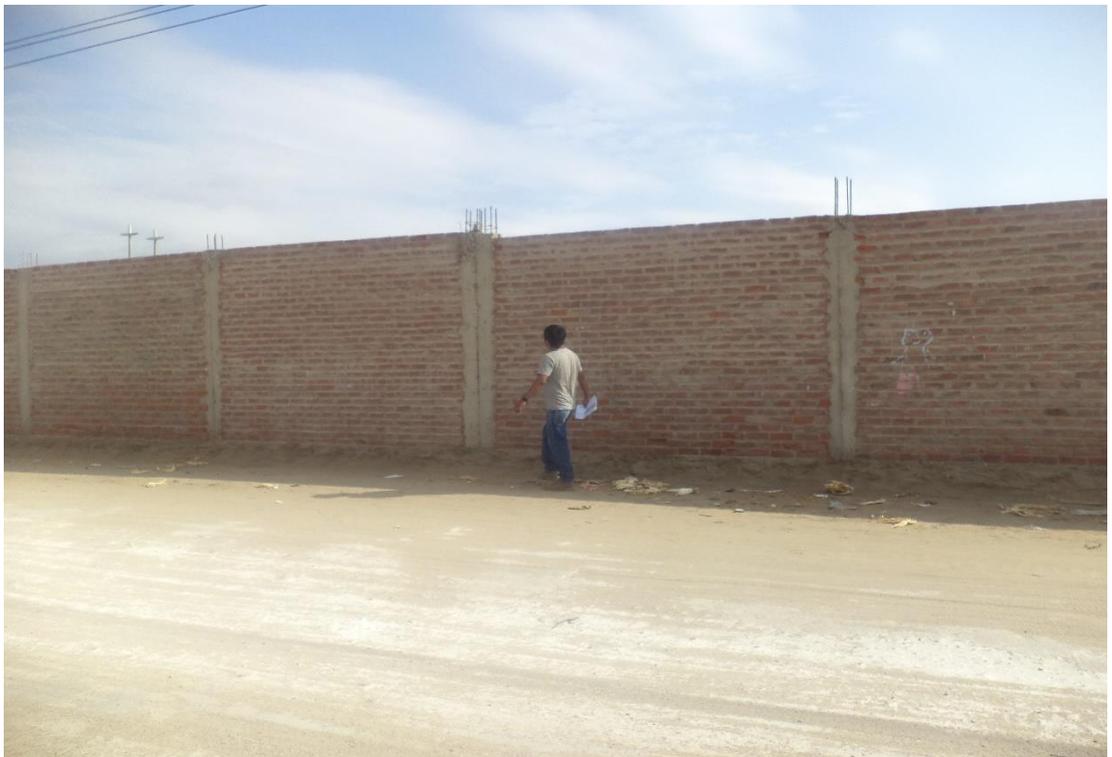
Imagen 18: Humedad en la calle Víctor Raúl en la unidad de muestra 04.

**Humedad:** Se efectuará cortes en el muro con esmeril a lo largo de la humedad, si estos han afectado los ladrillos se procederá a picar las juntas del mortero e ir sacando los ladrillos deteriorados para luego reemplazarlos. Se utilizará mortero 1:4(cemento: arena) para el asentado del ladrillo. Finalmente se utilizará un aditivo
