**FACULTAD DE INGENIERÍA**  
**ESCUELA PROFESIONAL DE INGENIERÍA**  
**CIVIL**

DETERMINACIÓN Y EVALUACIÓN DE LAS  
PATOLOGÍAS DE LOS ELEMENTOS DE CONCRETO  
ARMADO Y MUROS DE ALBAÑILERÍA CONFINADA  
EN LA ZONA RESIDENCIAL ESTUDIANTIL DE LA  
INSTITUCIÓN DE EDUCACIÓN SUPERIOR  
TECNOLÓGICO PÚBLICO SULLANA, UBICADO EN EL  
DISTRITO DE BELLAVISTA, PROVINCIA DE  
SULLANA, REGIÓN PIURA, ABRIL – 2018.

**TESIS PARA OPTAR EL TÍTULO PROFESIONAL DE:**  
**INGENIERO CIVIL**

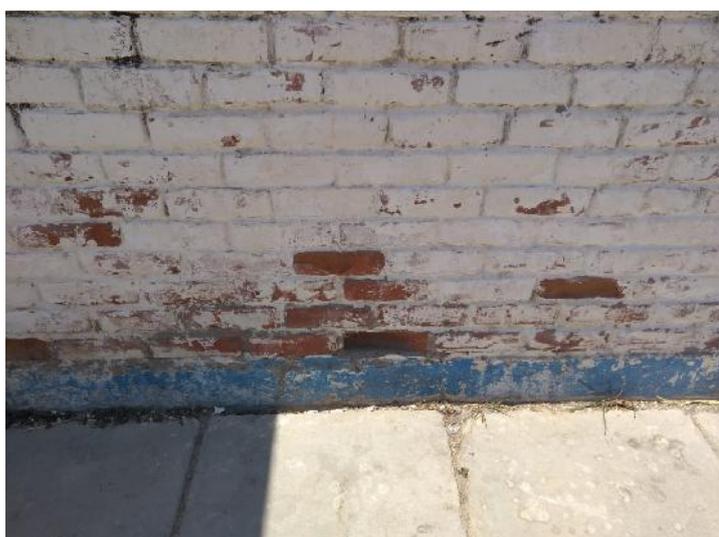
Gráfico 10: Erosión en parte inferior del muro de albañilería.

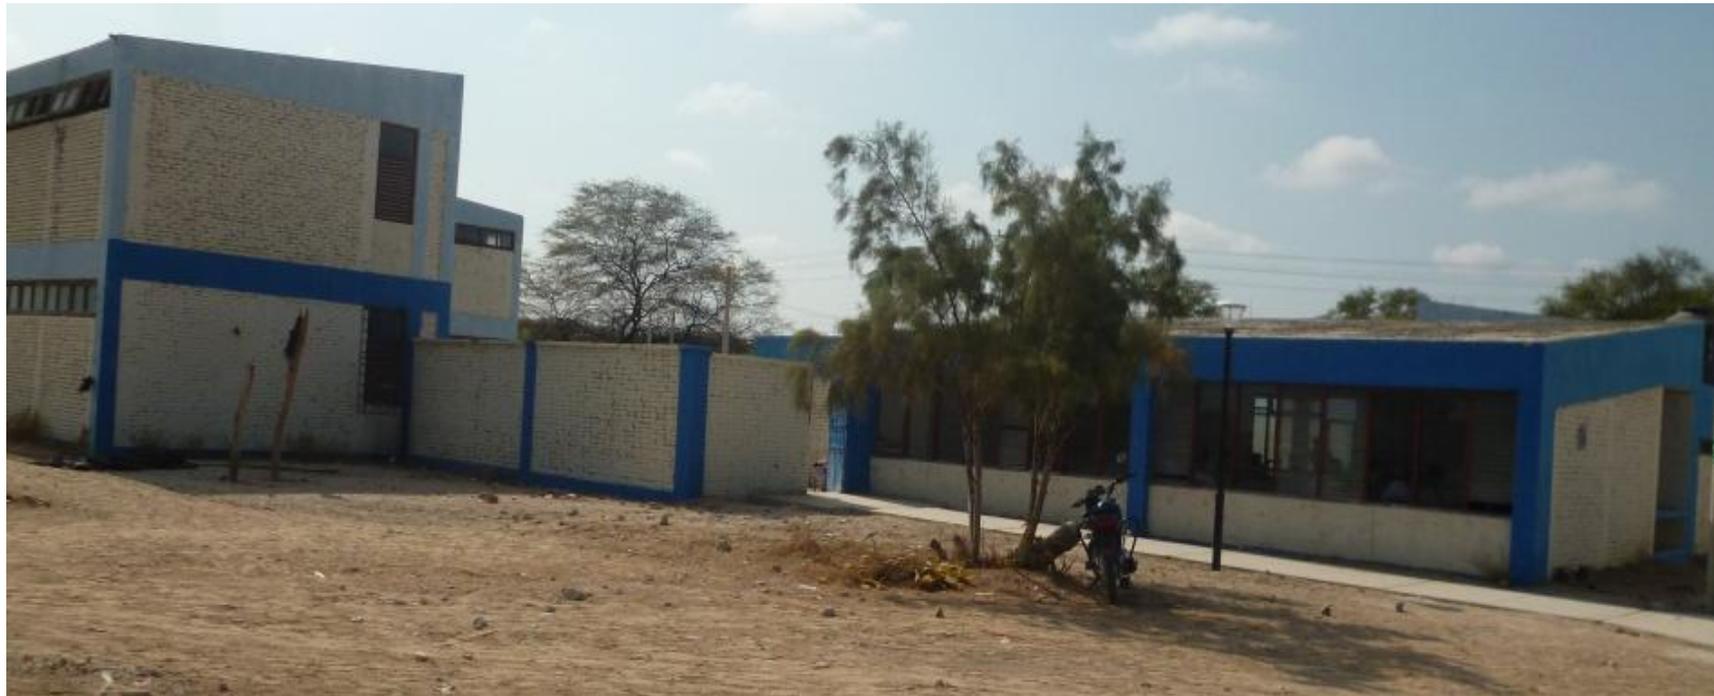
Gráfico 52: Vista exterior de la Zona Residencial Estudiantil de la I.E.S.T.P. Sullana.
