**UNIVERSIDAD CATOLICA LOS ANGELES DE
CHIMBOTE**

**DETERMINACION Y EVALUACION DE LAS
PATOLOGIAS DEL CONCRETO PARA OBTENER EL
INDICE DE INTEGRIDAD ESTRUCTURAL Y CONDICION
OPERACIONAL DE LA SUPERFICIE DE LA PISTA EN LA
AVENIDA TUPAC AMARU, DISTRITO DE MANANTAY,
PROVINCIA DE CORONEL PORTILLO,
DEPARTAMENTO DE UCAYALI -ABRIL 2016**

**TESIS PARA OPTAR EL TITULO
PROFESIONAL DE INGENIERO CIVIL**

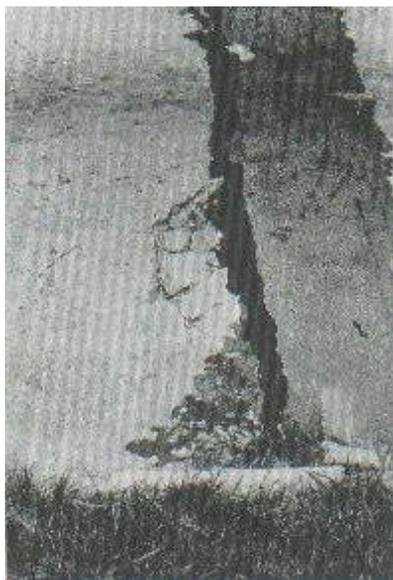
Figura 4: Blowup / Buckling de baja severidad

M: Parcheo profundo. Reemplazo de la losa.

H: Parcheo profundo. Reemplazo de la losa.

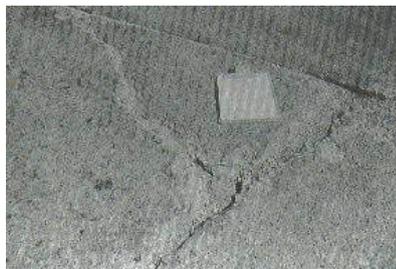
Figura 5: Grieta de esquina de alta severidad.

H: Parcheo profundo.

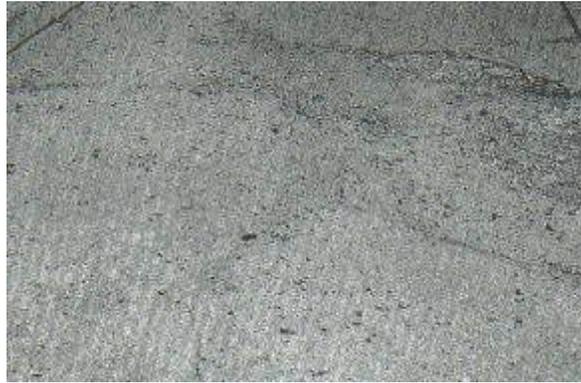
Figura 06: Grieta de durabilidad de alta severidad.

H: Parcheo profundo. Reconstrucción de juntas. Reemplazo de la losa.

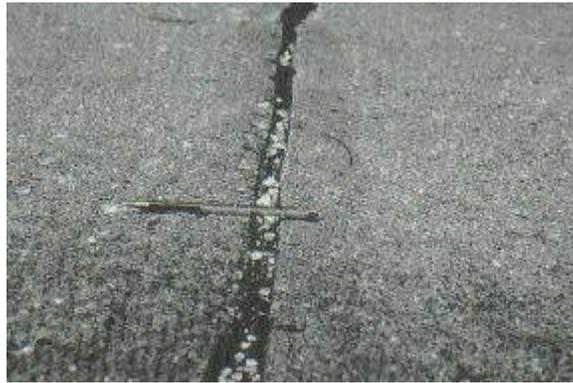
Figura 8: Daño del sello de junta de alta severidad.

H: Resellado de juntas.

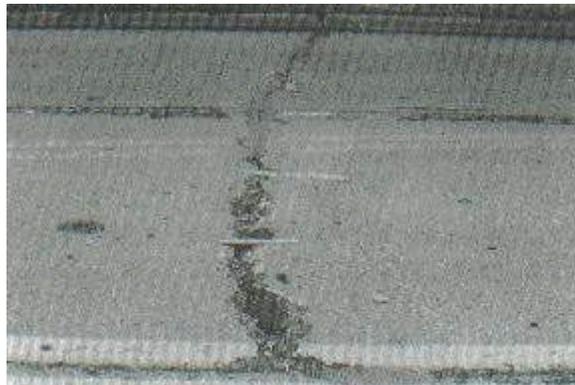
Figura 10: Grietas lineales de alta severidad en losa de concreto simple.

H: Sellado de grietas. Parcheo profundo. Reemplazo de la losa.

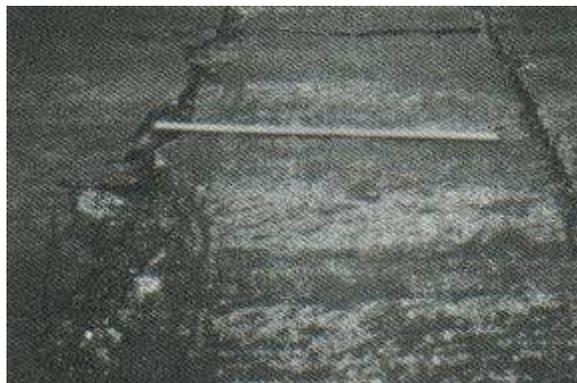
Figura 11: Parche grande y acometidas de servicios públicos de alta severidad.

H: Reemplazo del parche.

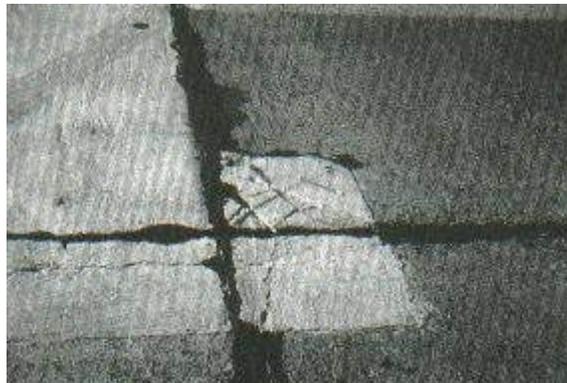
Figura 12: Parche pequeño de severidad media.

M: No se hace nada. Reemplazo del parche.

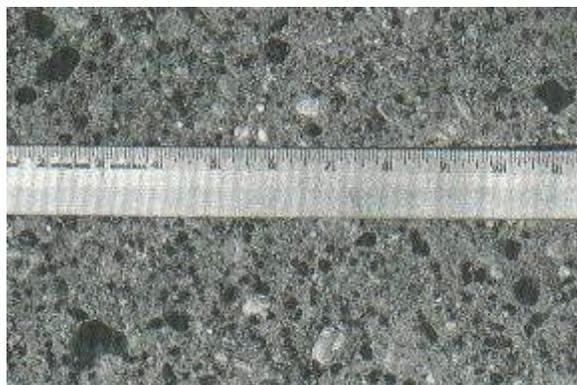
Figura 13: Pulimento de agregados.

Opciones de reparación, M y H: Ranurado de la superficie. Sobre carpeta.

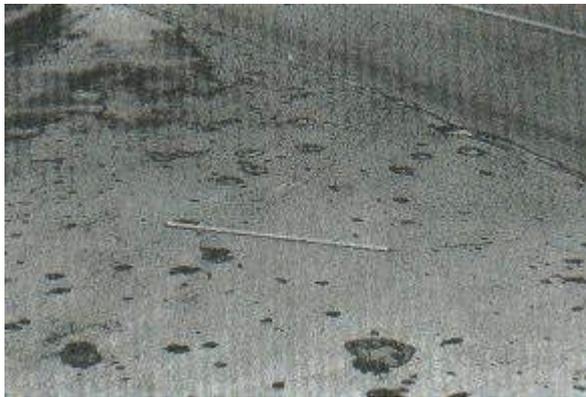
Figura 14: Popout.

L, M y H: No se hace nada.

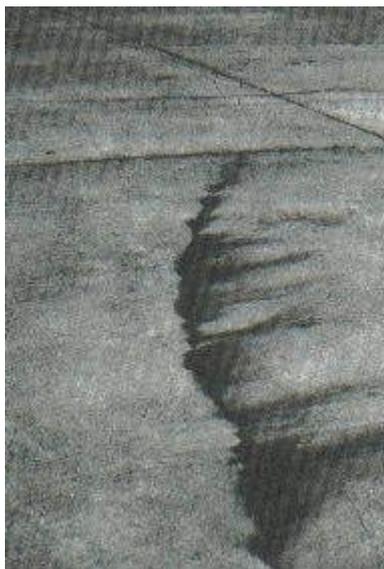
Figura 15: Bombeo

L, M y H: Sellado de juntas y grietas. Restauración de la transferencia de cargas.

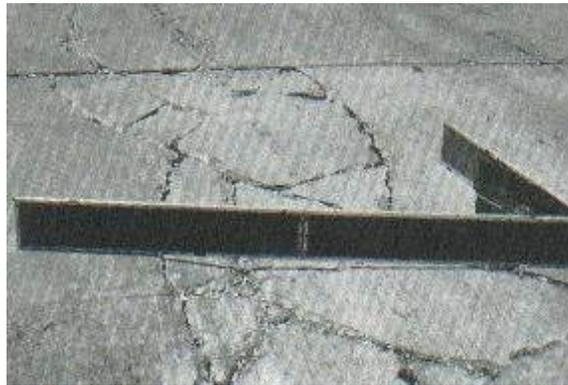
Figura 16: Punzonamiento de alta severidad.

H: Parcheo profundo.

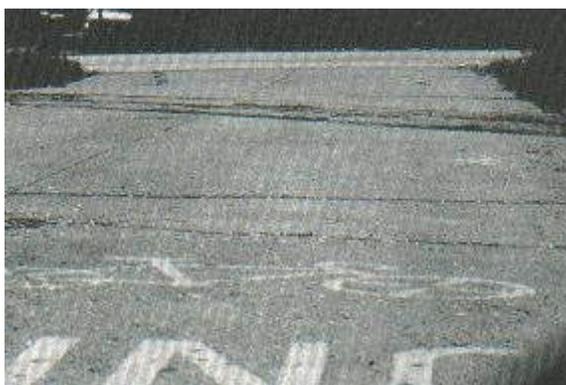
Figura 17: Cruce de vía férrea de severidad media.

H: Parcheo parcial de la aproximación. Reconstrucción del cruce.

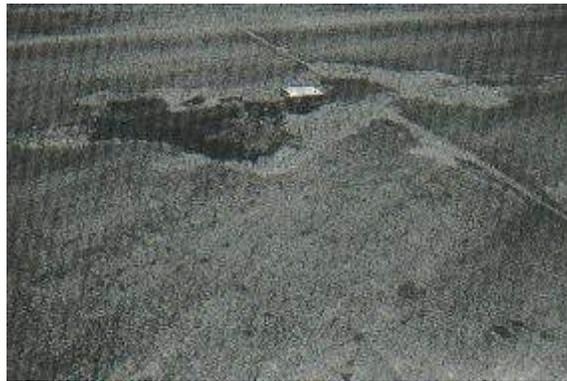
Figura 18: Desconchamientos / Mapa de grietas / Craquelado de alta severidad.

H: Parcheo profundo o parcial. Reemplazo de la losa. Sobrecarpeta.

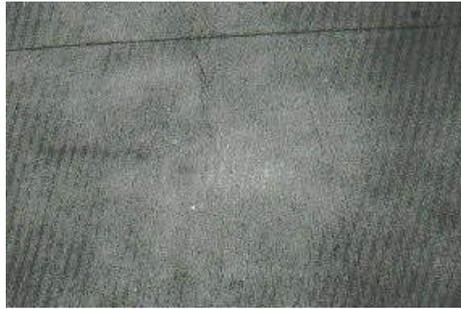
Figura 19: Grietas de retracción.

L, M y H: No se hace nada.

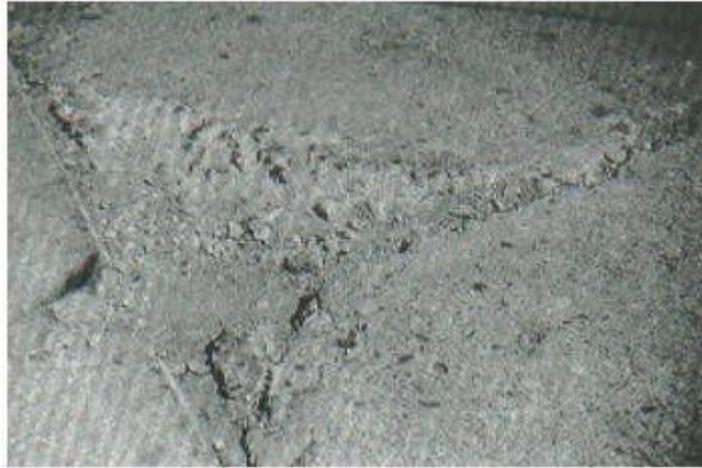
Figura 20: Descascaramiento de esquina de alta severidad.

H: Parcheo parcial.

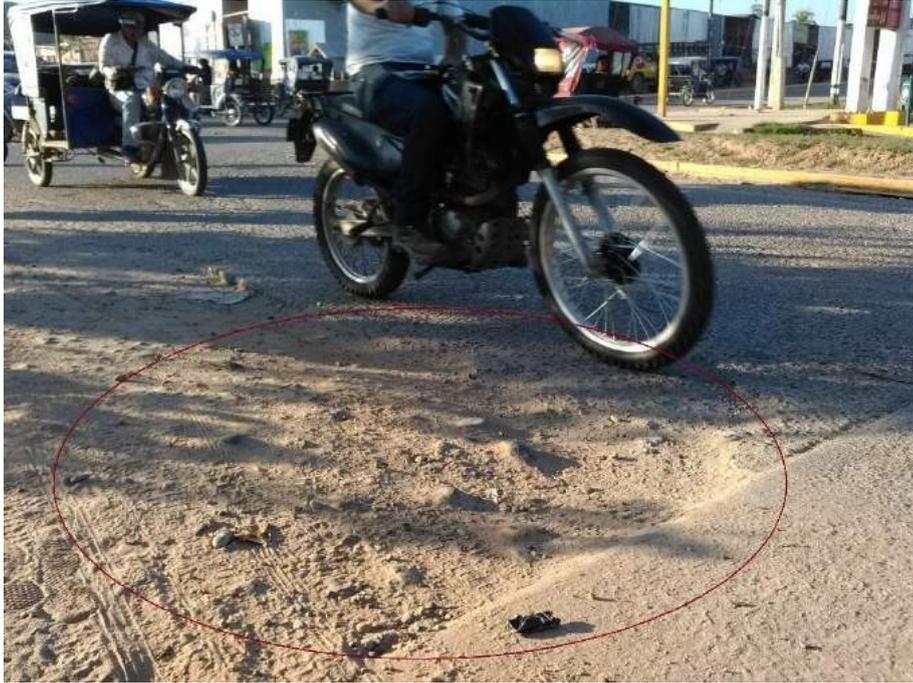
Figura 52: Punzonamiento en la cuadra 02 dela avenida Túpac Amaru (2016)

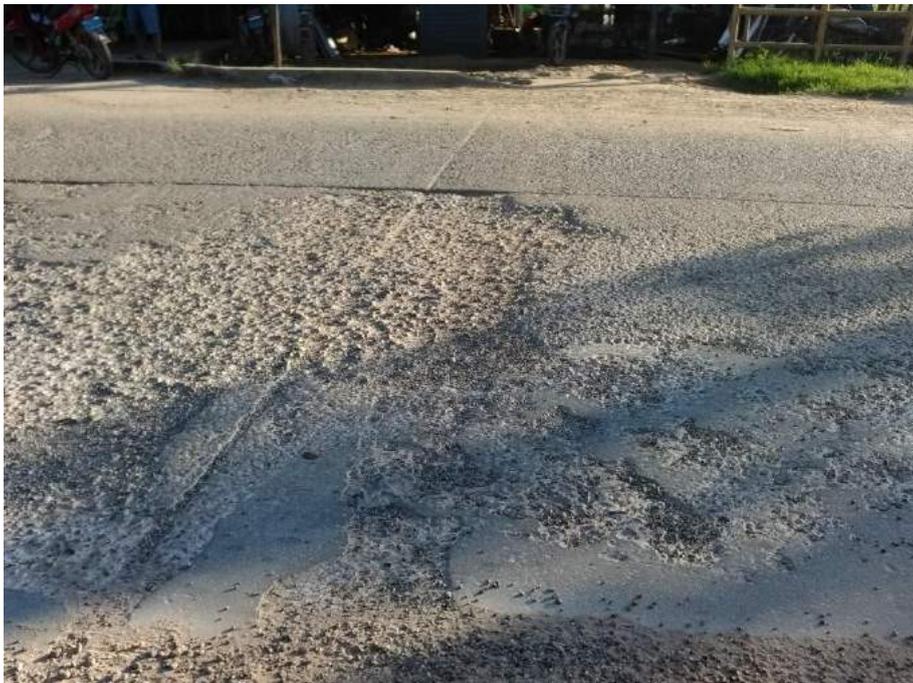
Figura 53: Desconchamiento en la cuadra 02 de la avenida Túpac Amaru (2016)
