UNIVERSIDAD CATÓLICA LOS ÁNGELES
CHIMBOTE

**FACULTAD DE INGENIERIA CIVIL
ESCUELA PROFESIONAL DE INGENIERIA
CIVIL**

**DETERMINACION Y EVALUACION DE PATOLOGIAS
DEL MORTERO PARA OBTENER EL INDICE DE
INTEGRIDAD ESTRUCTURAL DEL PAVIMENTO Y
CONDICION OPERACIONAL DE LA SUPERFICIE DE
LAS PISTAS EN LA CALLE CESAR CALVO DE
ARAUJO, DISTRITO DE IQUITOS, PROVINCIA
MAYNAS, DEPARTAMENTO LORETO- MAYO 2016**

BACH: LUIS ALBERTO MESTANZA GONZALES

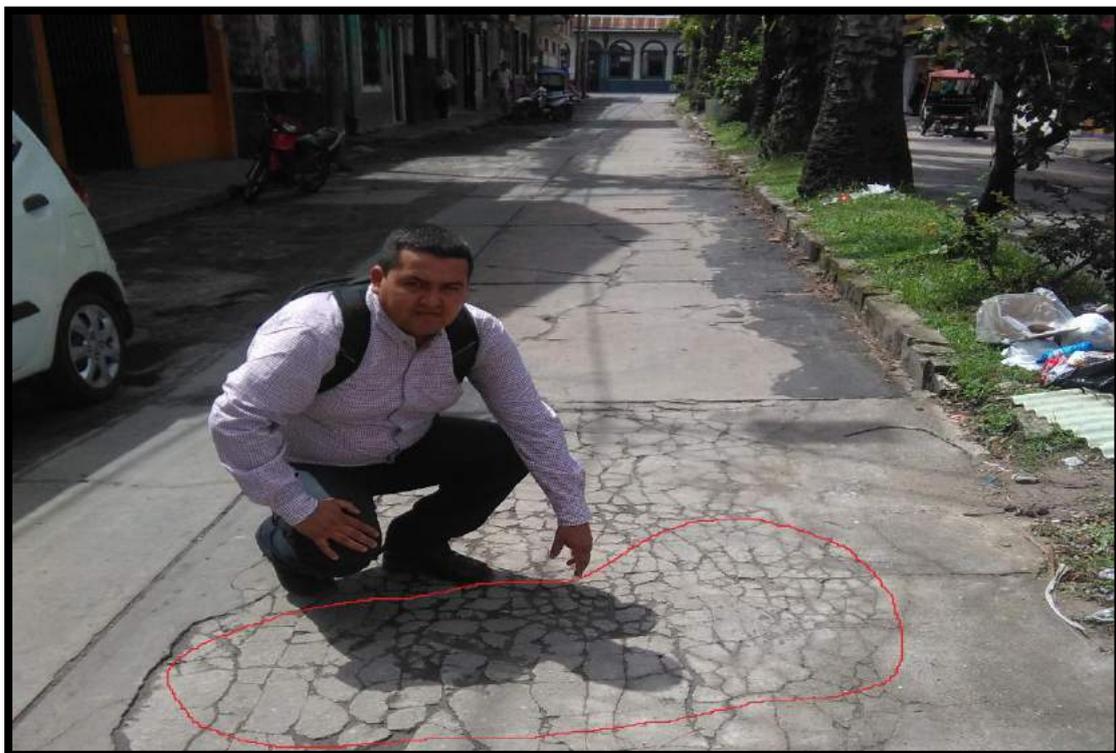
Figura 107: Calle cesar calvo de Araujo 4ta cdra. Se observa fisuras en bloque (calle Huallaga/Tacna)

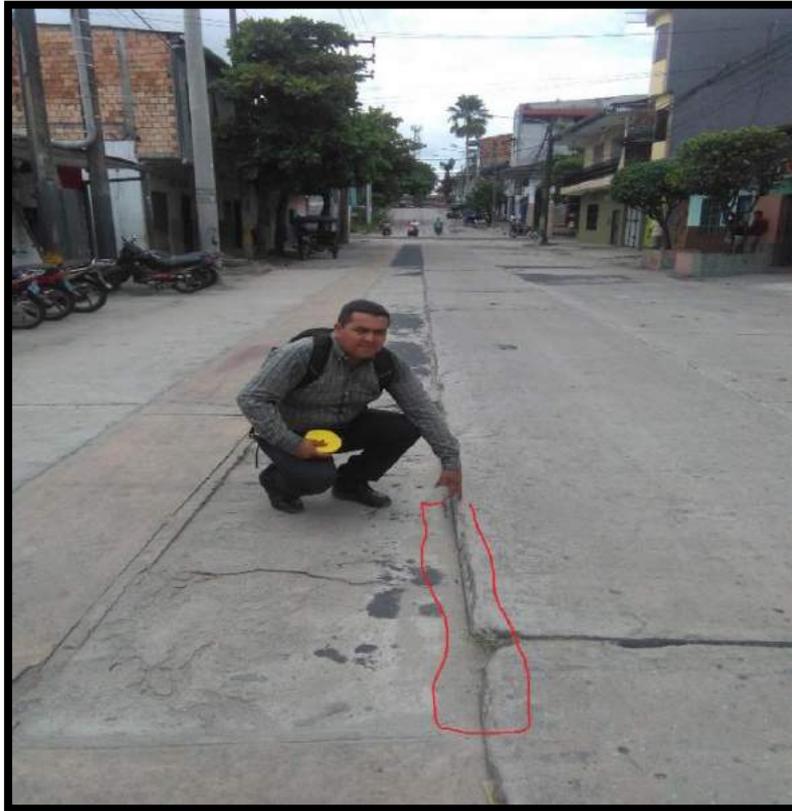
Figura 113: Se observa desnivel de carril de alta severidad de la calle cesar calvo de Araujo 6ta cdra.

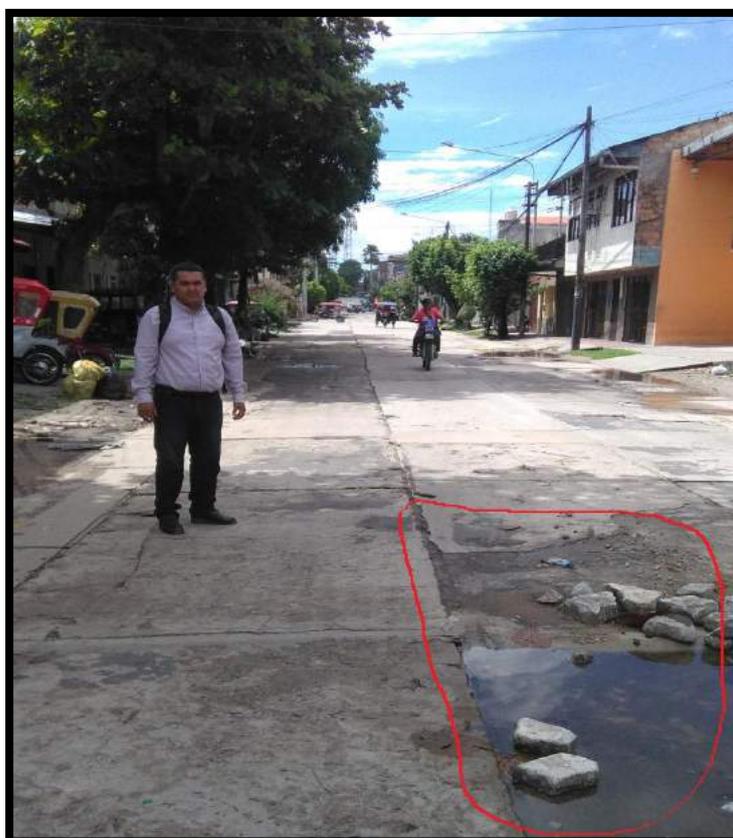
Figura 124: Se observa levantamiento de losa en la calle Cesar Calvo de Araujo 8va cuadra
