UNIVERSIDAD CATÓLICA LOS ÁNGELES  
CHIMBOTE

DETERMINACIÓN Y EVALUACIÓN DE LAS  
PATOLOGÍAS DEL CONCRETO EN VIGAS, COLUMNAS  
Y MUROS DE ALBAÑILERÍA DEL CERCO  
PERIMETRICO DE LA PLANTA DE INSPECCIONES  
TÉCNICAS VEHICULARES - SEDE CHIMBOTE,  
DISTRITO DE CHIMBOTE, PROVINCIA DEL SANTA,  
REGIÓN ANCASH, MAYO – 2016.

**TESIS PARA OPTAR EL TÍTULO PROFESIONAL DE  
INGENIERO CIVIL.**

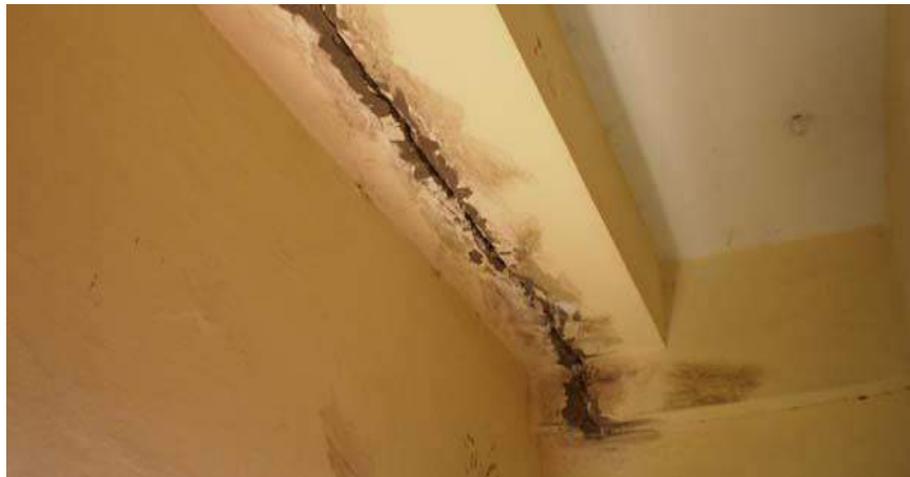
**Figura 10:** Grieta en viga de concreto armado

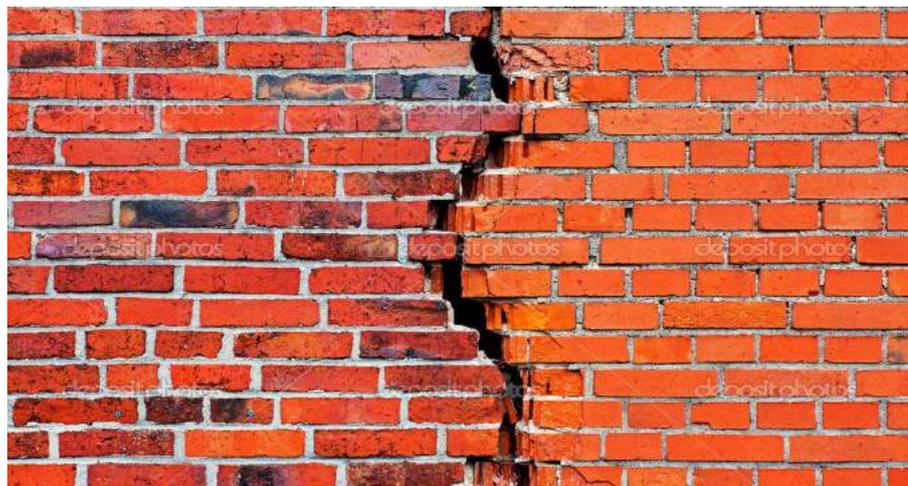
**Figura 11:** Grieta en muros.

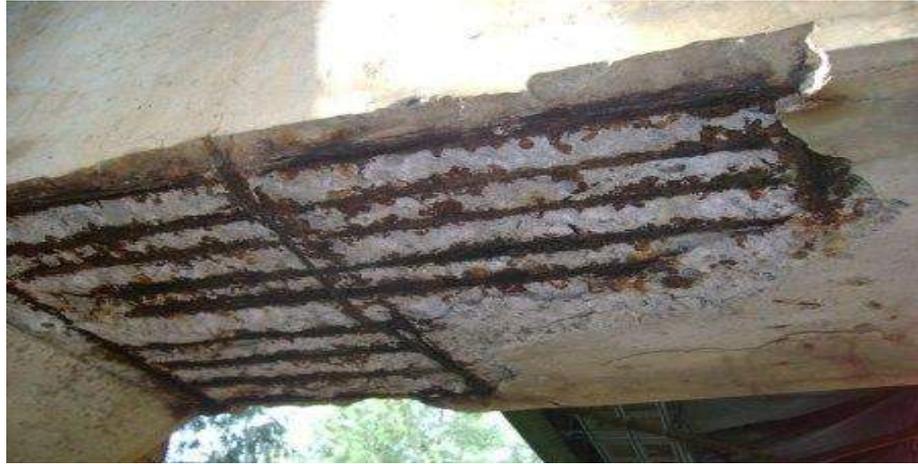
**Figura 12:** Corrosión del acero en viga de concreto armado

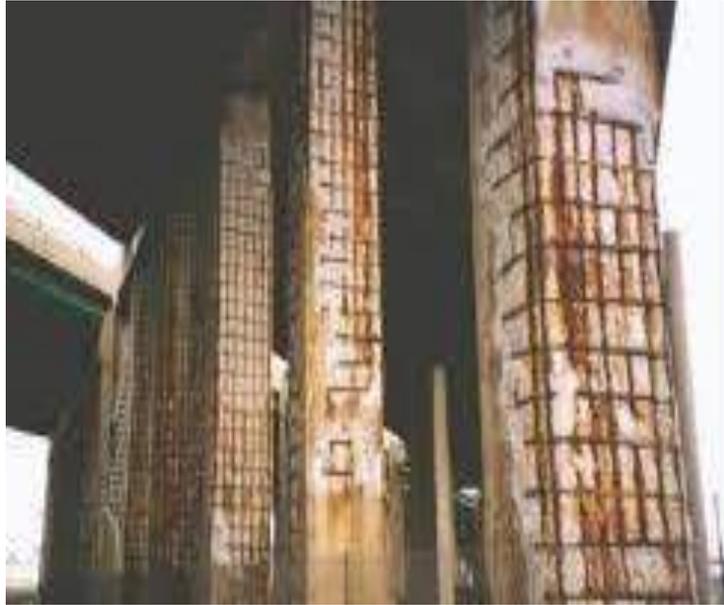
**Figura 13:** Corrosión del acero en columnas de concreto armado.

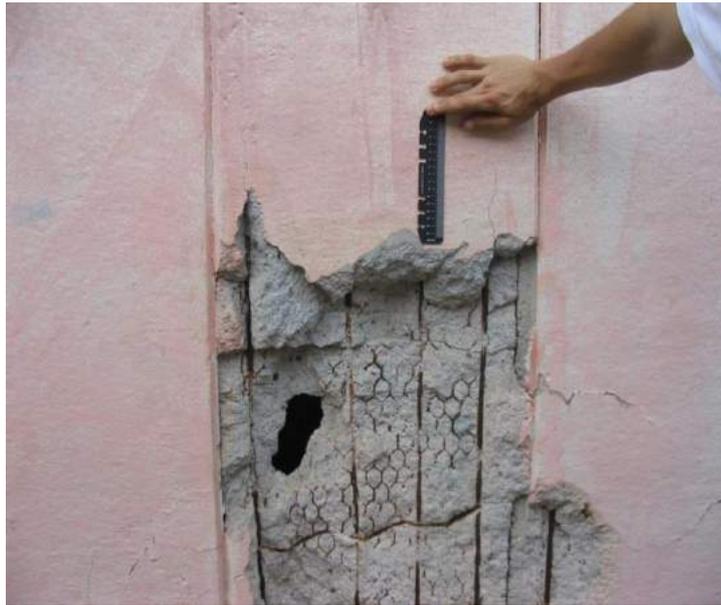
**Figura 14:** Desintegración en el concreto en una columna convencional

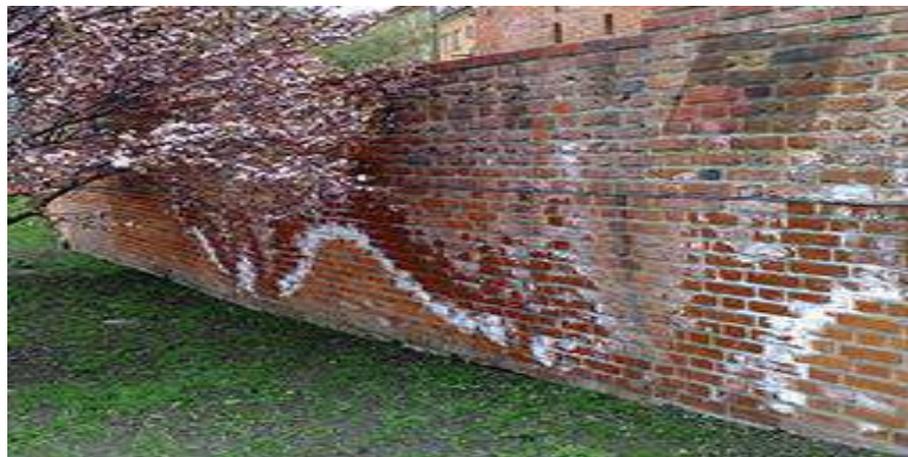
**Figura 15:** Muro afectado por la eflorescencia.

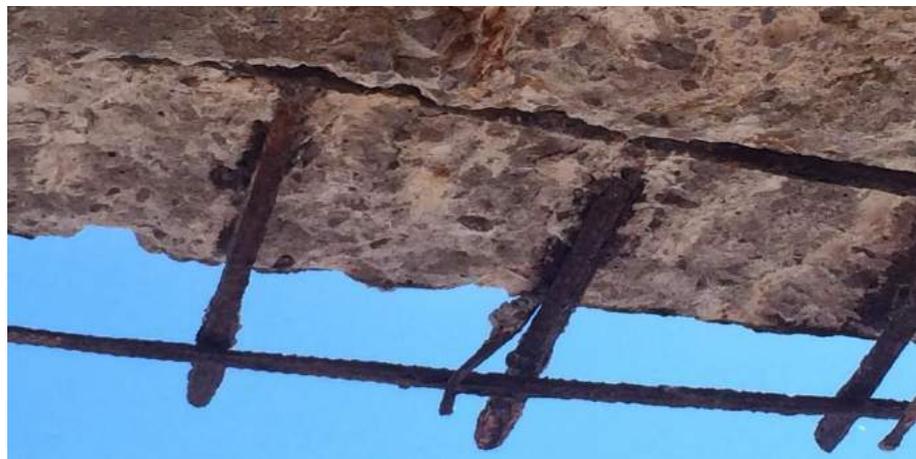
**Figura 16:** Oxidación en vigas de concreto armado.

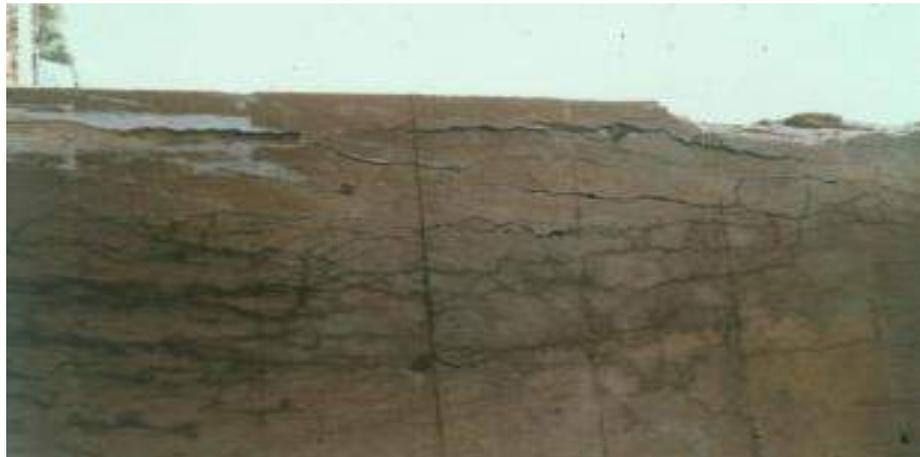
**Figura 17:** Delaminación en muros.

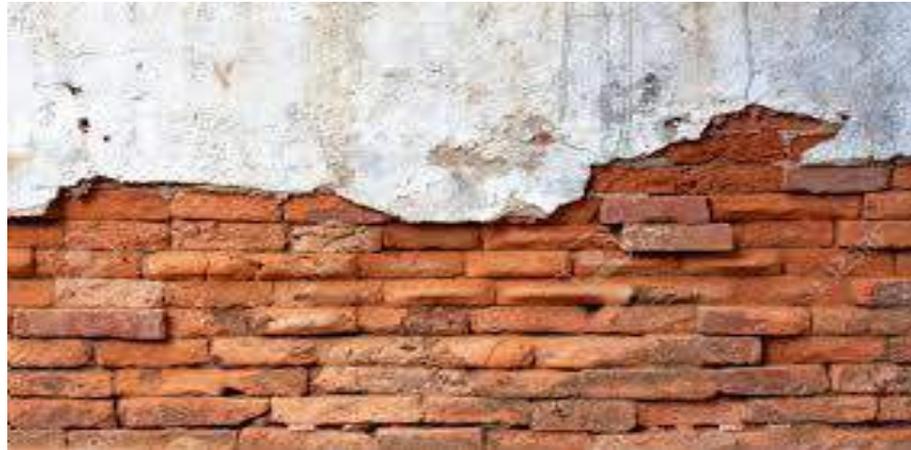
**Figura 18:** Erosión en muros de ladrillo.

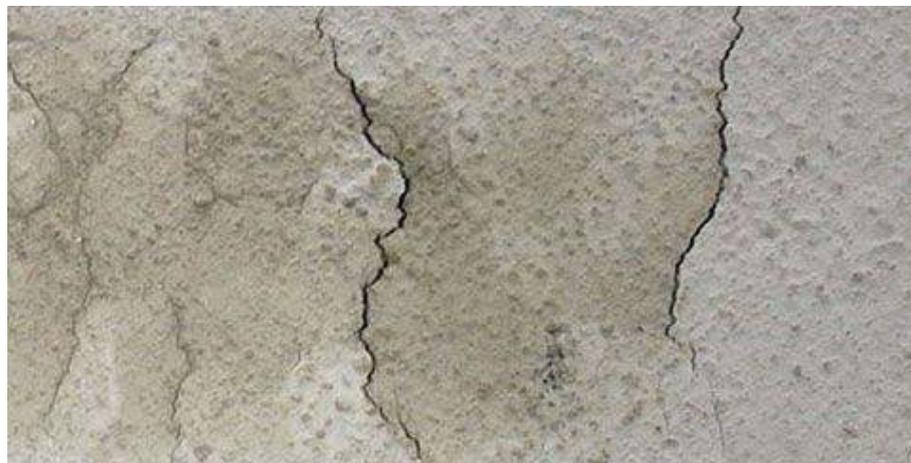
**Figura 19:** Fisuras en muros.

Grado de importancia: No son grietas estructurales. Deben tenerse en cuenta porque pueden facilitar la corrosión de las armaduras, o perdurar en el tiempo, pero en sí no representan un riesgo estructural.

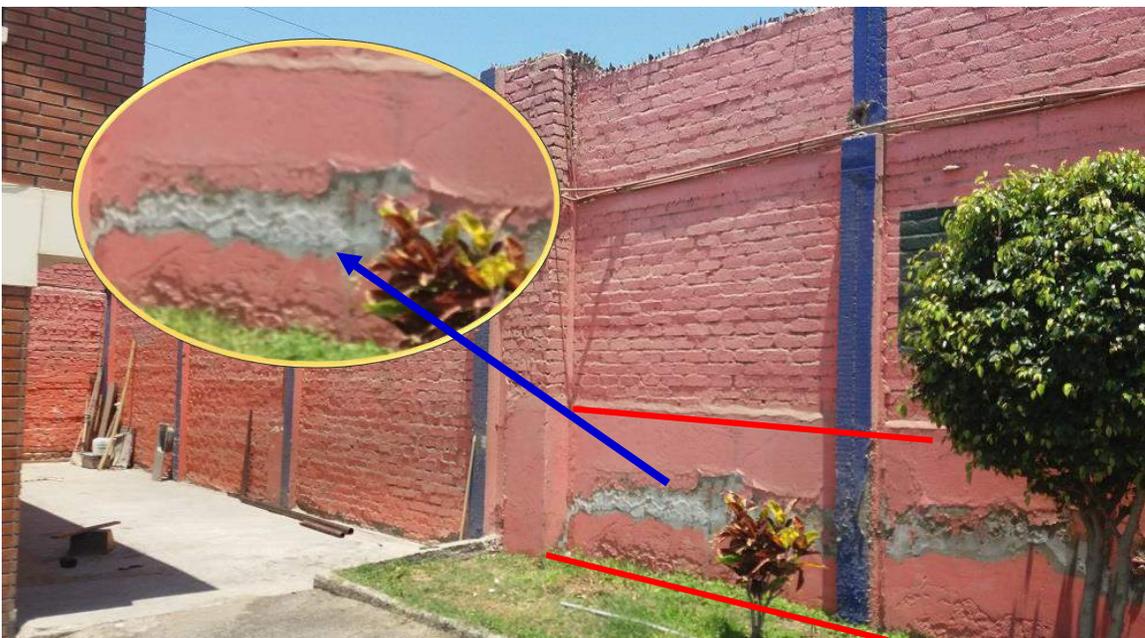
**Figura 26:** Foto donde se aprecia el muro afectado por la patología de delaminación en la unidad de muestra 03.
