**DETERMINACIÓN Y EVALUACIÓN DE LAS PATOLOGIAS
DEL CERCO PERIMETRICO DEL ESTADIO PEDRO POTENCIANO
CHOQUEHUANGA DISTRITO DE HUANCABAMBA-
PROVINCIA DE HUANCABAMBA - PIURA DICIEMBRE
2017**

**TESIS PARA OPTAR EL TÍTULO PROFESIONAL DE
INGENIERO CIVIL**

BACH. WILBER DUBERLY CONDEZO VILITANGA

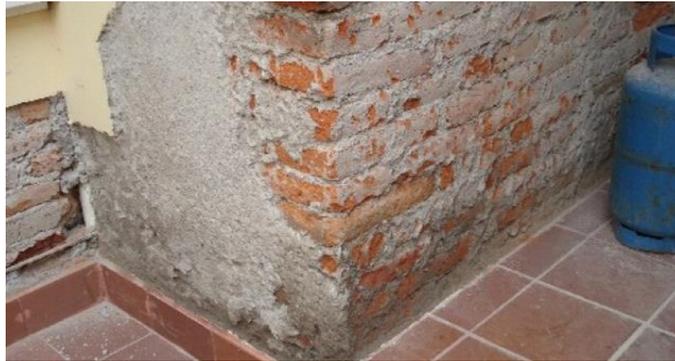
Foto n° 12: presencia de eflorescencia en el muro

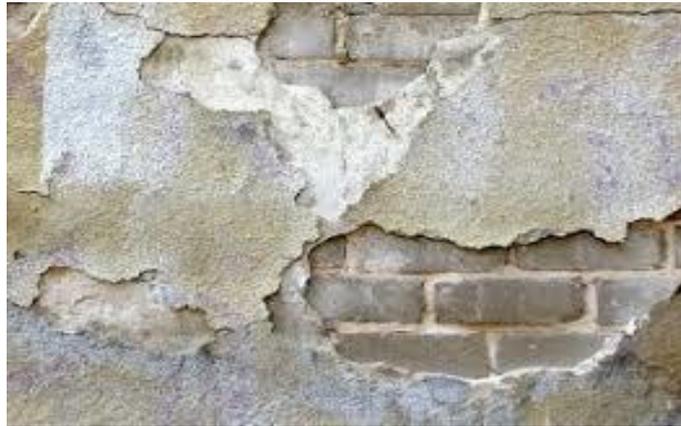
Foto N° 14: proceso desintegración del revoque

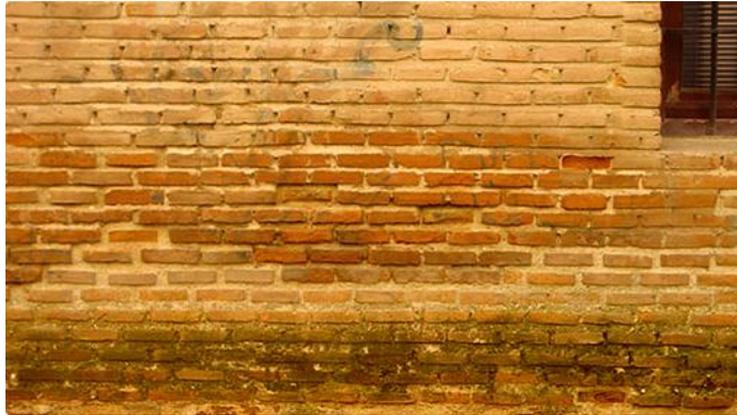
Foto n° 15: presencia de humedad en el muro

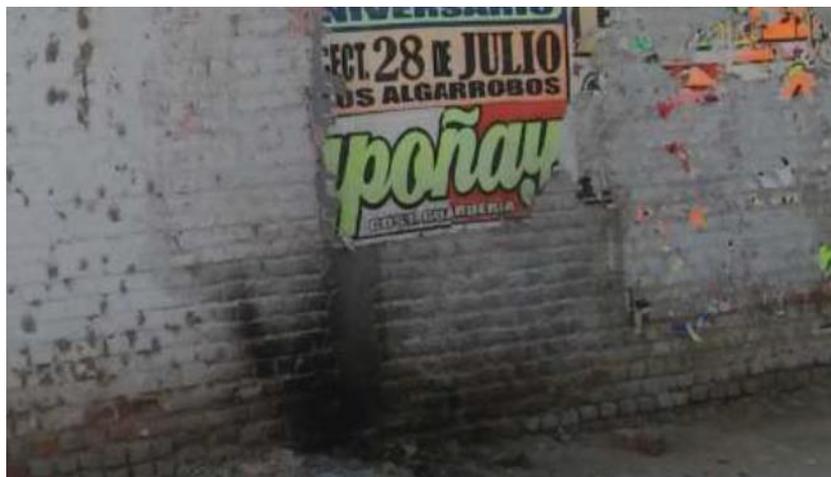
Foto n° 16: presencia de manchas en muro

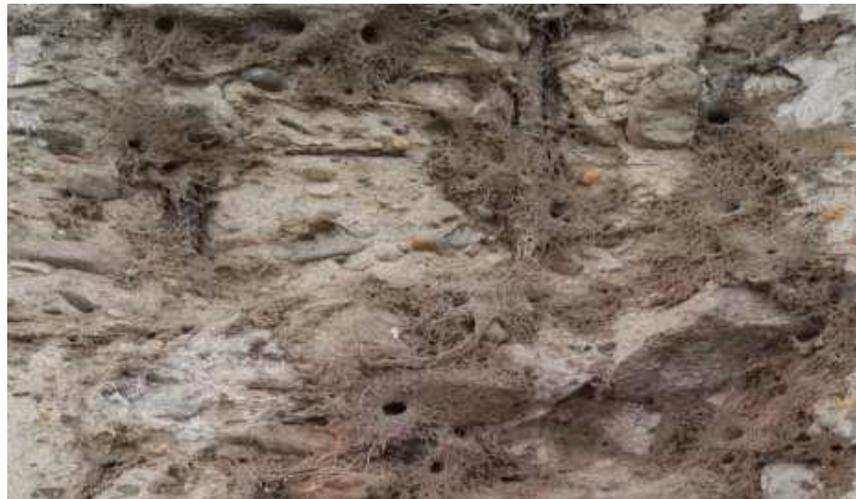
Foto n° 17: presencia de suciedad en el muro

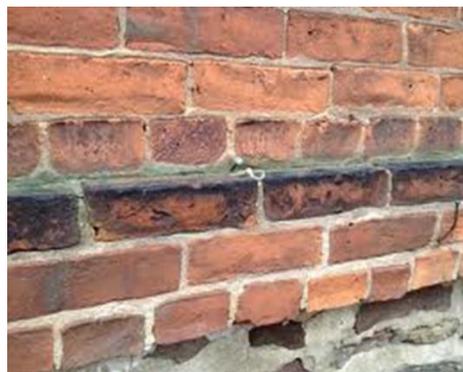
FOTO N° 19: PROCESO DDE DESPRENDIMIENTO DE UN MURO

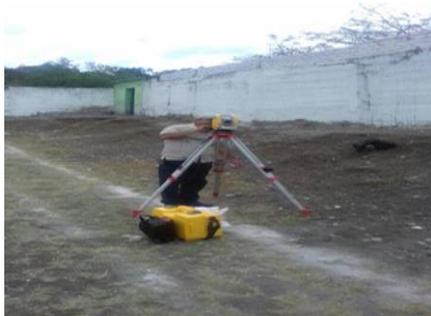
MUESTRA N° 02
TRAMO SUR DEL CERCO PERIMÉTRICO
ESTADIO PEDRO POTENCIONO
CHOQUEHUANCA

TABLA DE PATOLOGIAS DEL CERCO PERIMÉTRICO																						
RESULTADOS		82.37		LADO INTERIOR										AREA AFECTADA (m2)	AREA NO AFECTADA (m2)	(%) AFECTADA	(%) NO AFECTADA	OBSERVACIONES	NIVEL DE SEVERIDAD			
ELEMENTOS	ÁREA (m2)	PATOLOGÍAS ENCONTRADAS (ÁREA m2)																				
		[A]	[B]	[C]	[D]	[E]	[F]	[G]	[H]	[I]	[J]	[K]	[L]							[M]	[N]	[O]
Columna	8.25				0.72					2.8	1.05					2.03	4.30	3.95	52.12	47.88	1.- Se observo presencia de desprendimiento del concreto	2
Muro	74.12	0.24	2.6					23.10	0.90						15.32		39.56	34.56	53.37	46.63	2.- Se observo que gran parte del concreto se encuentra erosionado	2
TOTAL	82.37																43.86	38.51	53.24	46.76

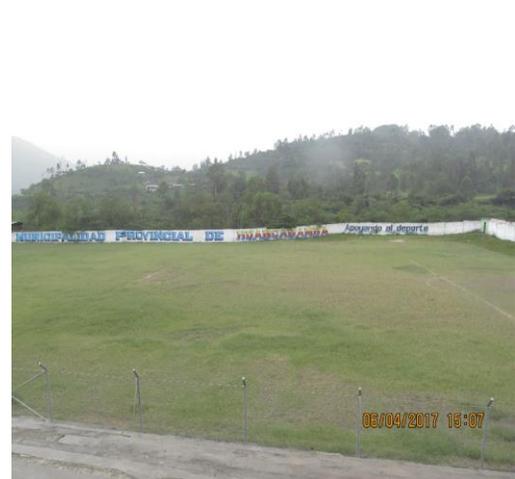
UNIDAD DE MUESTRA N° 03
TRAMO ESTE DEL CERCO PERIMÉTRICO
ESTADIO PEDRO POTENCIONO
CHOQUEHUANCA

TABLA DE PATOLOGIAS DEL CERCO PERIMÉTRICO																						
RESULTADOS		83.25	LADO INTERIOR										AREA AFECTADA	AREA NO AFECTADA	(%) AFECTADA	(%) NO AFECTADA	OBSERVACIONES	NIVEL DE SEVERIDAD				
ELEMENTOS	ÁREA (m2)	PATOLOGÍAS ENCONTRADAS (ÁREA m2)										(m2)	(m2)									
		[A]	[B]	[C]	[D]	[E]	[F]	[G]	[H]	[I]	[J]	[K]	[L]	[M]	[N]	[O]						
RESULTADOS	Columna	8.25			0.075				3.30	0.12							3.50	4.75	42.42	57.58	1.- Se observo presencia de desprendimiento del concreto	2
	Muro	75.00	0.72	2.34	2.6				47.85	1.95	0.8	10					66.26	8.74	88.35	11.65	2.- Se observo que gran parte del concreto se encuentra erosionado	3
	TOTAL	83.25															69.76	13.49	83.80	16.20

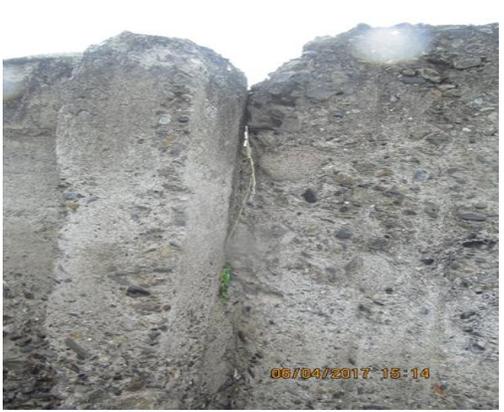
UNIDAD DE MUESTRA N° 04
TRAMO ESTE DEL CERCO PERIMÉTRICO
ESTADIO PEDRO POTENCIONO CHOQUEHUANCA

TABLA DE PATOLOGIAS DEL CERCO PERIMÉTRICO																						
RESULTADOS		92.25	LADO EXTERIOR											AREA AFECTADA	AREA NO AFECTADA	(%) AFECTADA	(%) NO AFECTADA	OBSERVACIONES	NIVEL DE SEVERIDAD			
ELEMENTOS	ÁREA (m2)	PATOLOGÍAS ENCONTRADAS (ÁREA m2)														(m2)	(m2)					
		[A]	[B]	[C]	[D]	[E]	[F]	[G]	[H]	[I]	[J]	[K]	[L]	[M]	[N]	[O]						
RESULTADOS	Columna	9.75			0.05	0.09				3.00	0.36				0.08		3.58	6.75	36.72	63.28	1.- Se observo presencia de desprendimiento del concreto	2
	Muro	82.50	0.8		2.1				58.5	1.35			3.6	1.2			67.55	14.95	84.14	15.86	2.- Se observo que gran parte del concreto se encuentra erosionado	3
	TOTAL	92.25															71.13	21.7	77.11	22.89

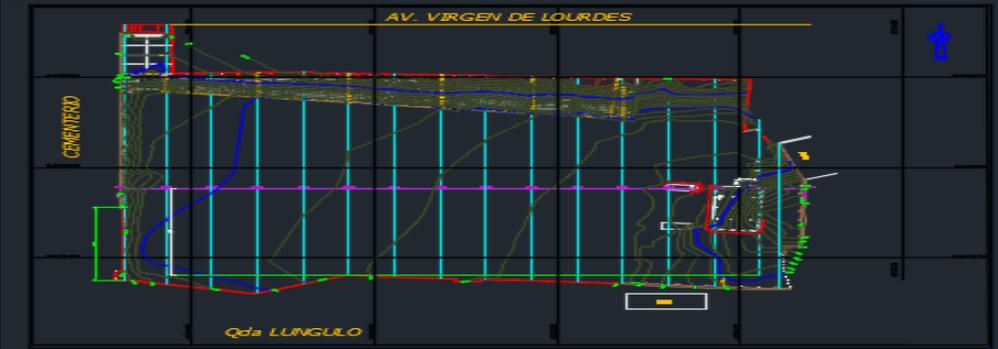
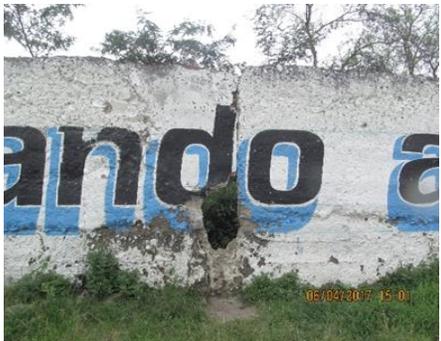
UNIDAD DE MUESTRA N° 05
TRAMO ESTE DEL CERCO PERIMÉTRICO
ESTADIO PEDRO POTENCIONO CHOQUEHUANCA

<p>FOTOGRAFIA DE PATOLOGIAS DE ELEVACIÓN DE LA MUESTRA</p>											
TABLA DE PATOLOGIAS DEL CERCO PERIMÉTRICO																						
RESULTADOS		90.00		LADO EXTERIOR										AREA AFECTADA (m2)	AREA NO AFECTADA (m2)	(% AFECTADA)	(% NO AFECTADA)	OBSERVACIONES	NIVEL DE SEVERIDAD			
ELEMENTOS	ÁREA (m2)	PATOLOGÍAS ENCONTRADAS (ÁREA m2)																				
		[A]	[B]	[C]	[D]	[E]	[F]	[G]	[H]	[I]	[J]	[K]	[L]	[M]	[N]	[O]						
RESULTADOS	Columna	7.50			0.075				2.10	0.36				0.12	0.11		2.77	4.73	37.00	63.00	1.- Se observo presencia de desprendimiento del concreto	2
	Muro	82.50	0.72	2.55				51	1.5					24	0.96		80.73	1.77	51.00	49.00	2.- Se observo que gran parte del concreto se encuentra erosionado	2
	TOTAL	90.00	0.72	2.625				53.10	1.86					24.1	1.07		83.50	6.5	93	7.00

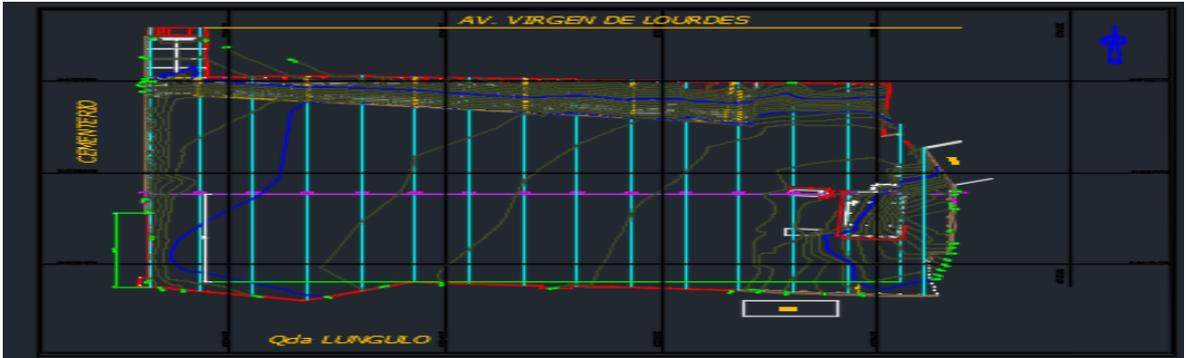
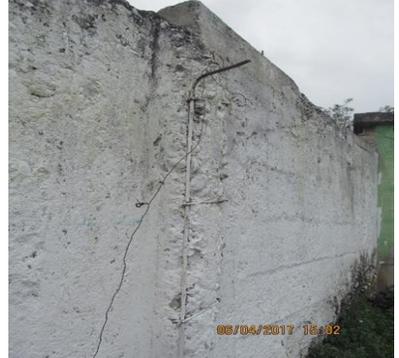
UNIDAD DE MUESTRA N° 07
TRAMO OESTE DEL CERCO PERIMÉTRICO
ESTADIO PEDRO POTENCIONO CHOQUEHUANCA

TABLA DE PATOLOGIAS DEL CERCO PERIMETRICO																						
RESULTADOS			84.00		LADO EXTERIOR										AREA AFECTADA (m2)	AREA NO AFECTADA (m2)	% AFECTADA	(%NO AFECTADA)	OBSERVACIONES	NIVEL DE SEVERIDAD		
ELEMENTOS	ÁREA (m2)	PATOLOGÍAS ENCONTRADAS (ÁREA m2)																				
		[A]	[B]	[C]	[D]	[E]	[F]	[G]	[H]	[I]	[J]	[K]	[L]	[M]	[N]	[O]						
RESULTADOS	Columna	9.00			4.32				2.76					0.33	0.12		7.53	83.7	83.70	16.30	1.- Se observo presencia de desprendimiento del concreto	3
	Muro	75.00	0.52		9				36					1.8			47.32	27.68	63.10	36.90	2.- Se observo que gran parte del concreto se encuentra erosionado	3
	TOTAL	84.00	0.52		13.3				38.76					2.13	0.12		54.85	111.38	65.3	34.70

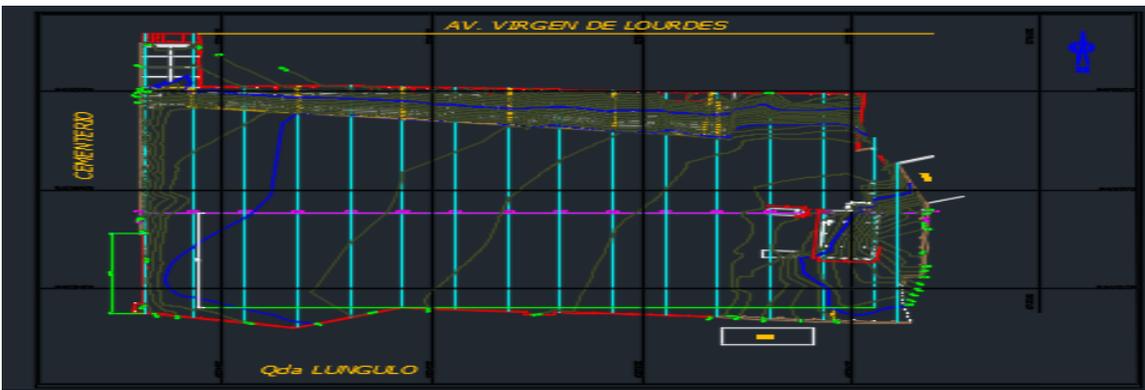
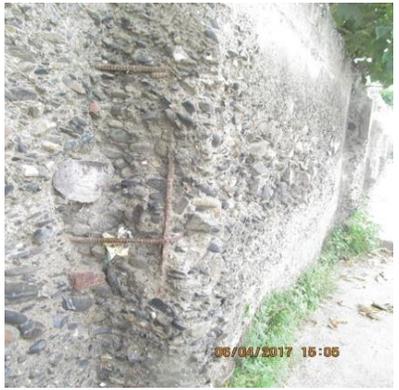
UNIDAD DE MUESTRA N° 08
TRAMO OESTE DEL CERCO PERIMÉTRICO
ESTADIO PEDRO POTENCIONO CHOQUEHUANCA

TABLA DE PATOLOGIAS DEL CERCO PERIMÉTRICO														NIVEL DE SEVERIDAD								
RESULTADOS		85.00		LADO EXTERIOR											AREA AFECTADA (m2)	AREA NO AFECTADA (m2)	% AFECTADA	(%)NO AFECTADA	OBSERVACIONES			
ELEMENTOS	ÁREA (m2)	[A]	[B]	[C]	[D]	[E]	[F]	[G]	[H]	[I]	[J]	[K]	[L]							[M]	[N]	[O]
RESULTADOS	Columna	10.50			0.21					2.10				0.24	0.4		2.95	7.55	28.10	71.90	1.- Se observo presencia de desprendimiento del concreto	1
	Muro	75.00			12					39					9		60.00	15.00	80.00	20.00	2.- Se observo que gran parte del concreto se encuentra erosionado	3
	TOTAL	85.50															62.95	22.55	73.63	26.37

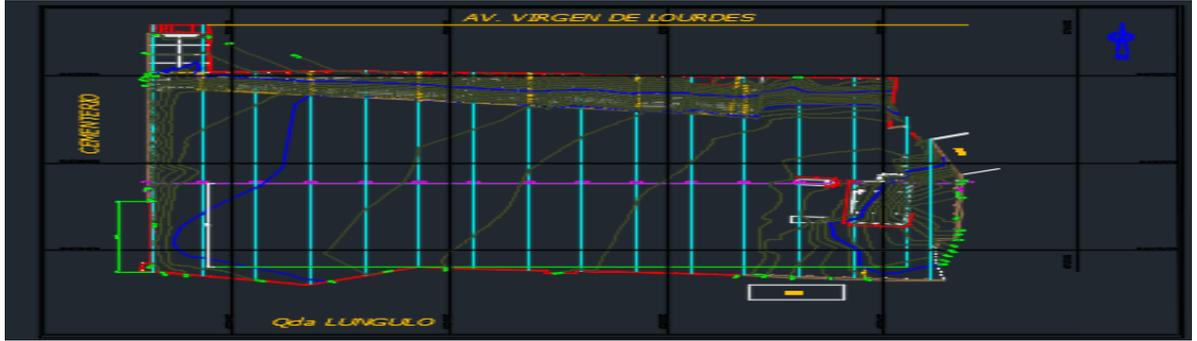
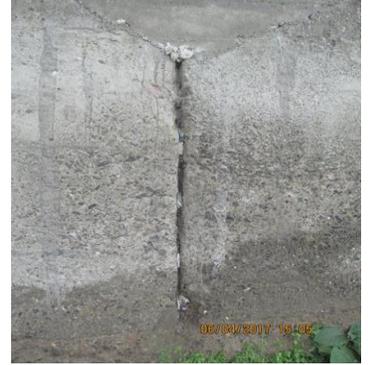
UNIDAD DE MUESTRA N° 09
TRAMO OESTE DEL CERCO PERIMÉTRICO
ESTADIO PEDRO POTENCIONO CHOQUEHUANCA

TABLA DE PATOLOGIAS DEL CERCO PERIMÉTRICO																						
RESULTADOS		66.75		LADO EXTERIOR										AREA AFECTADA (m2)	AREA NO AFECTADA (m2)	% AFECTADA	(% NO AFECTADA)	OBSERVACIONES	NIVEL DE SEVERIDAD			
ELEMENTOS	ÁREA (m2)	[A]	[B]	[C]	[D]	[E]	[F]	[G]	[H]	[I]	[J]	[K]	[L]							[M]	[N]	[O]
RESULTADOS	Columna	6.75			0.8				2.16					1.08	0.54		4.58	2.17	68.00	32.00	1.- Se observo presencia de desprendimiento del concreto	3
	Muro	60.00		4.8	12				33.6					7.2			57.60	2.40	96.00	4.00	2.- Se observo que gran parte del concreto se encuentra erosionado	3
	TOTAL	66.75															62.18	4.57	93.15	6.85

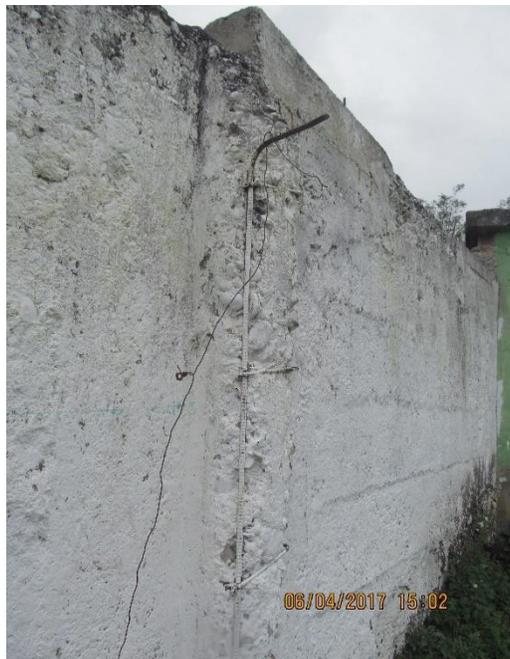
**FOTO N° 24: COLUMNA DONDE SE APRECIA EL ACERO EXPUESTO A LA
INTEMPERIE**

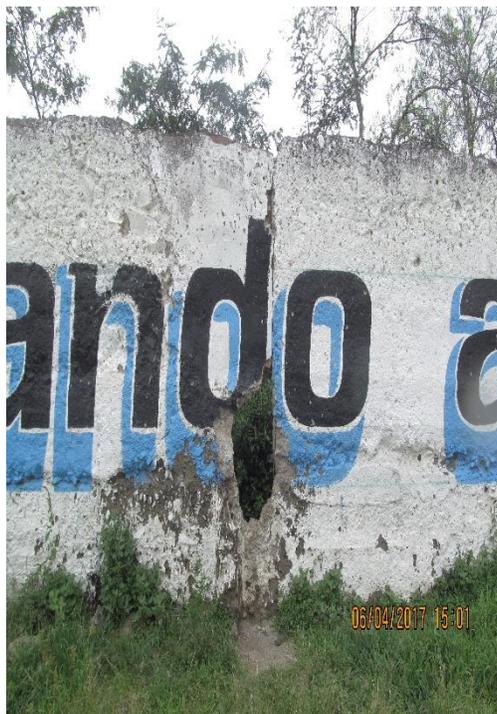
FOTO N° 30: Forados

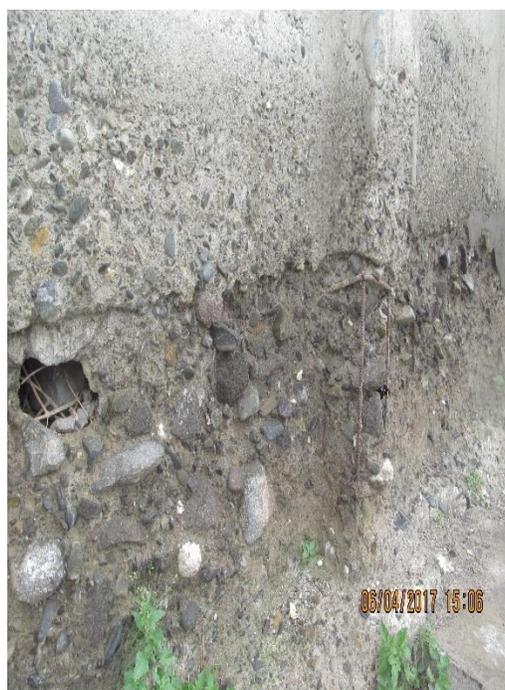
FOTO N° 31: Forados

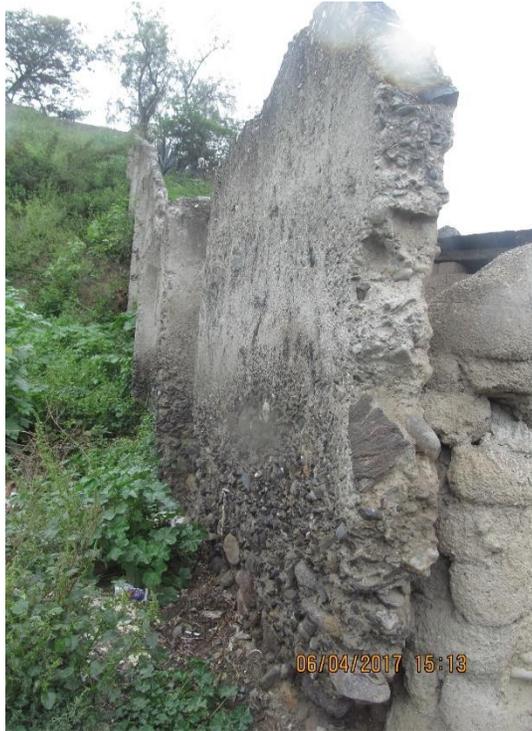
FOTO N°32: MURO AFECTADO POR LA EROSIÓN TRAMO NORTE

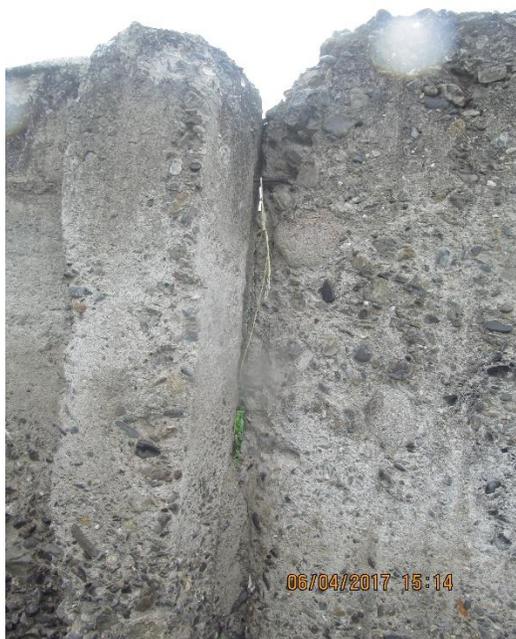
FOTO N° 33: MURO AFECTADO POR LA EROSIÓN TRAMO SUR

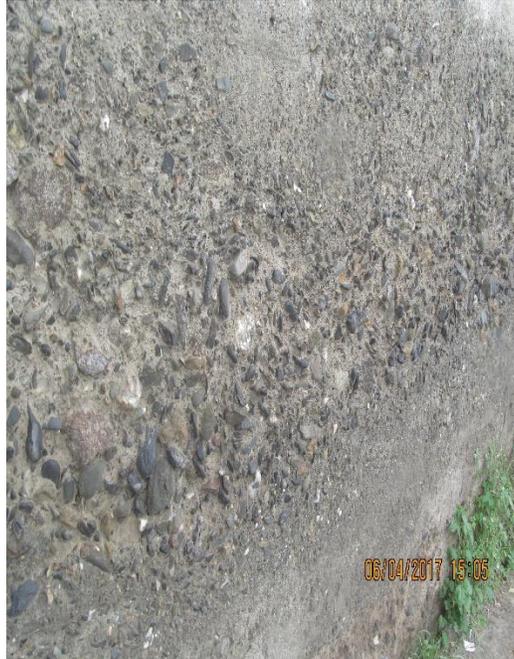
FOTO N° 34: DESINTEGRACIÓN DEL CONCRETO Y AGREGADOS

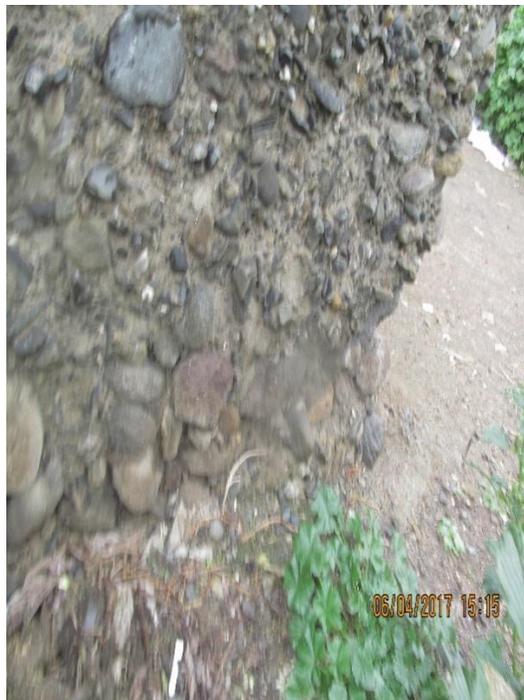
FOTO N° 35: DESINTEGRACIÓN DEL CONCRETO Y AGREGADOS
