UNIVERSIDAD CATÓLICA LOS ÁNGELES
CHIMBOTE

FACULTAD DE INGENIERÍA
ESCUELA PROFESIONAL DE INGENIERÍA
CIVIL

DETERMINACIÓN Y EVALUACIÓN DE PATOLOGÍAS
DE LAS ESTRUCTURAS DE ALBAÑILERÍA CONFINADA
DEL CERCO PERIMÉTRICO DE LA INSTITUCIÓN
EDUCATIVA INICIAL 059, DEL ASENTAMIENTO
HUMANO EL CARMEN, DISTRITO DE LA UNIÓN,
PROVINCIA PIURA, REGIÓN PIURA, SETIEMBRE DEL
AÑO 2017.

TESIS PARA OPTAR EL TÍTULO PROFESIONAL DE
INGENIERA CIVIL

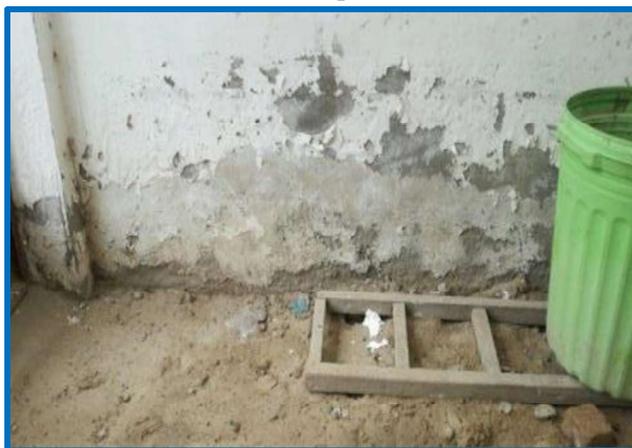
Gráfico 6: Humedad en parte inferior de muro.

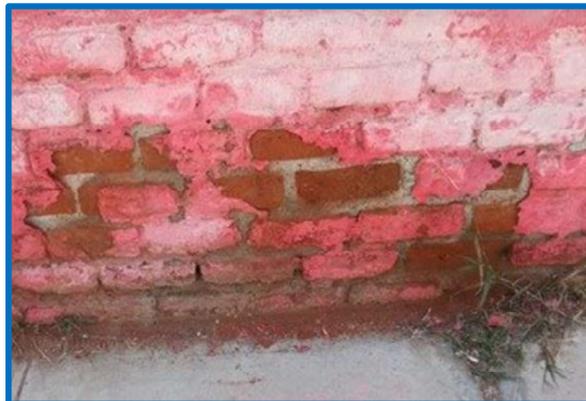
Gráfico 9: Humedad en muro de albañilería.

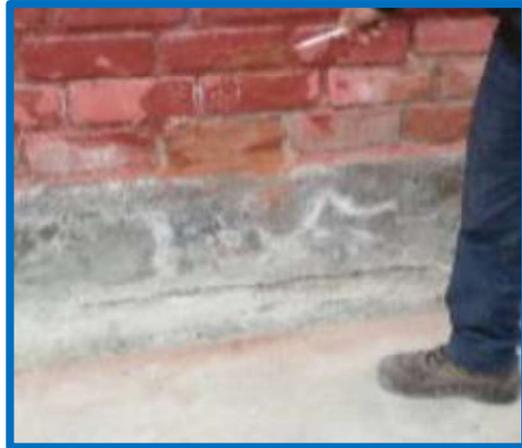
Gráfico 13: Eflorescencia afectando la superficie del sobrecimiento.

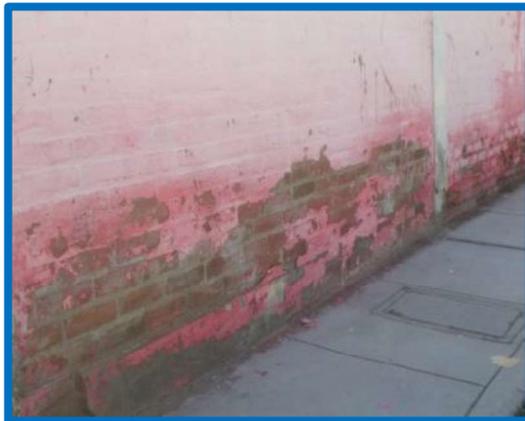
Gráfico 14: Humedad afectando la parte inferior del muro.

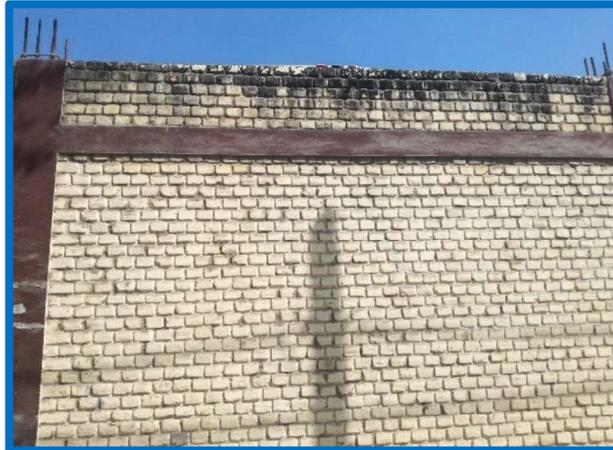
Gráfico 15: Suciedad en el muro de albañilería.

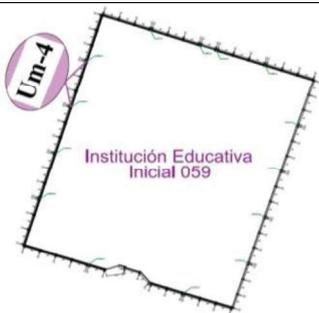
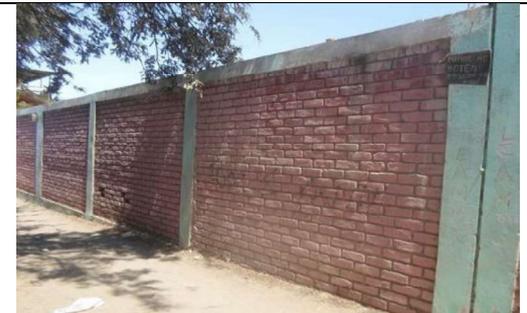
Tabla 7: Ficha tecnica de evaluación 4.

Elementos			Columna			Sobrecimiento			Muro			Viga		
			Área:	3,60	m2	Área:	2,61	m2	Área:	21,32	m2	Área:	2,18	m2
Tipos de patologia			Área con patologia (m2)	% Área con patologia	Nivel de severidad	Área con patologia (m2)	% Área con patologia	Nivel de severidad	Área con patologia (m2)	% Área con patologia	Nivel de severidad	Área con patologia (m2)	% Área con patologia	Nivel de severidad
Lesión	Símbolo	Patología	0.00	0.00%	L	0.00	0.00%	L	0.00	0.00%	L	0.00	0.00%	L

0.00	0.00%	L	1.90	72.80%	S	0.00	0.00%	L	0.00	0.00%	L
			0.00	0.00%	L	0.00	0.00%	L	0.00	0.00%	L	0.00	0.00%	L
Físicas	1	Humedad	0.00	0.00%	L	0.00	0.00%	L	0.00	0.00%	L	0.00	0.00%	L
	2	Erosión	0.00	0.00%	L	1.90	72.80%	S	0.00	0.00%	L	0.00	0.00%	L
	3	Suciedad	0.00	0.00%	L	0.00	0.00%	L	0.00	0.00%	L	0.00	0.00%	L
Mecánicas	4	Grietas	0.00	0.00%	L	0.00	0.00%	L	0.00	0.00%	L	0.00	0.00%	L
	5	Fisuras	0.09	2.50%	L	0.00	0.00%	L	0.00	0.00%	L	0.00	0.00%	L
	6	Desprendimiento	0.00	0.00%	L	0.00	0.00%	L	0.00	0.00%	L	0.00	0.00%	L
Químicas	7	Eflorescencia	0.00	0.00%	L	0.31	11.88%	L	0.00	0.00%	L	0.00	0.00%	L
	8	Oxidación y Corrosión	0.00	0.00%	L	0.00	0.00%	L	0.00	0.00%	L	0.00	0.00%	L
Total			0.09	2.50%		2.21	84.67%		0.00	0.00%		0.00	0.00%	
Nivel de severidad predominante			Leve			Leve			Leve			Leve		
Análisis general de la unidad de muestra														
Área total de la unidad de muestra (m2)			Columna		Sobrecimiento		Muro		Viga

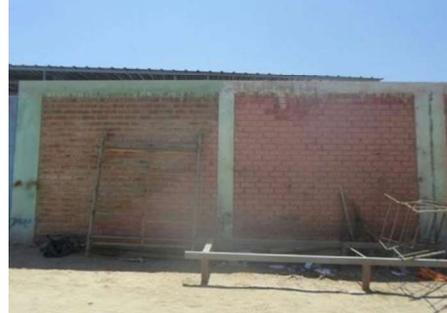
Tabla 13: Ficha tecnica de evaluación 7.

Elementos			Columna			Sobrecimiento			Muro			Viga		
			Área:	3.60	m2	Área:	2.61	m2	Área:	21.32	m2	Área:	2.18	m2
Tipos de patología			Área con patología (m2)	% Área con patología	Nivel de severidad	Área con patología (m2)	% Área con patología	Nivel de severidad	Área con patología (m2)	% Área con patología	Nivel de severidad	Área con patología (m2)	% Área con patología	Nivel de severidad
Físicas	1	Humedad	0.18	5.00%	L	0.00	0.00%	L	1.46	6.85%	L	0.00	0.00%	L
	2	Erosión	0.13	3.61%	L	0.84	32.18%	M	0.00	0.00%	L	0.00	0.00%	L
	3	Suciedad	0.00	0.00%	L	0.00	0.00%	L	0.00	0.00%	L	0.00	0.00%	L
Mecánicas	4	Grietas	0.00	0.00%	L	0.00	0.00%	L	0.00	0.00%	L	0.00	0.00%	L
	5	Fisuras	0.20	5.56%	L	0.04	1.53%	L	0.00	0.00%	L	0.36	16.51%	L
	6	Desprendimiento	0.00	0.00%	L	0.00	0.00%	L	0.00	0.00%	L	0.00	0.00%	L
Químicas	7	Eflorescencia	0.00	0.00%	L	0.00	0.00%	L	0.00	0.00%	L	0.00	0.00%	L
	8	Oxidación y Corrosión	0.00	0.00%	L	0.00	0.00%	L	0.00	0.00%	L	0.00	0.00%	L

Total			0.51	14.17%		0.88	33.72%		1.46	6.85%		0.36	16.51%	
Nivel de severidad predominante			Leve			Leve			Leve			Leve		
Análisis general de la unidad de muestra														
Área total de la unidad de muestra (m2)			Columna		Sobrecimiento		Muro		Viga					
			Área afectada (m2)	% Área afectada	Área afectada (m2)	% Área afectada	Área afectada(m2)	%Área afectada	Área afectada (m2)	% Área afectada

29.71			0.51	1.72%	0.88	2.96%	1.46	4.91%	0.36	1.21%				
Elevación de la unidad de muestra

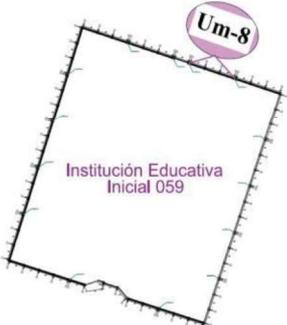
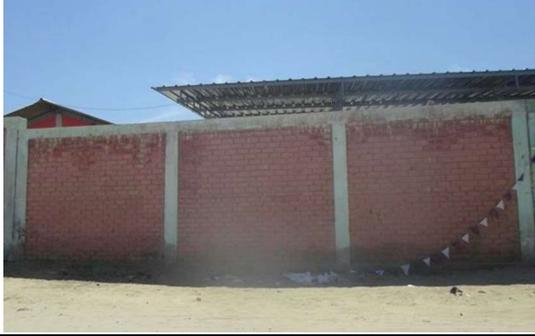
Tabla 15: Ficha tecnica de evaluación 8.

Elementos			Columna			Sobrecimiento			Muro			Viga		
			Área:	3.60	m2	Área:	2.61	m2	Área:	21.32	m2	Área:	2.18	m2
Tipos de patologia			Área con patologia (m2)	% Área con patologia	Nivel de severidad	Área con patologia (m2)	% Área con patologia	Nivel de severidad	Área con patologia (m2)	% Área con patologia	Nivel de severidad	Área con patologia (m2)	% Área con patologia	Nivel de severidad
Lesión	Símbolo	Patologia												
Físicas	1	Humedad	0.04	1.11%	L	0.00	0.00%	L	0.81	3.80%	L	0.00	0.00%	L
	2	Erosión	0.22	6.11%	L	1.73	66.28%	S	0.00	0.00%	L	0.00	0.00%	L
	3	Suciedad	0.00	0.00%	L	0.00	0.00%	L	0.00	0.00%	L	0.00	0.00%	L
Mecánicas	4	Grietas	0.00	0.00%	L	0.00	0.00%	L	0.00	0.00%	L	0.00	0.00%	L
	5	Fisuras	0.00	0.00%	L	0.00	0.00%	L	0.00	0.00%	L	0.00	0.00%	L
Químicas	6	Desprendimiento	0.00	0.00%	L	0.00	0.00%	L	0.00	0.00%	L	0.00	0.00%	L
	7	Eflorescencia	0.00	0.00%	L	0.00	0.00%	L	0.00	0.00%	L	0.00	0.00%	L
	8	Oxidación y Corrosión	0.00	0.00%	L	0.00	0.00%	L	0.00	0.00%	L	0.00	0.00%	L

Total			0.26	7.22%		1.73	66.28%		0.81	3.80%		0.00	0.00%	
Nivel de severidad predominante			Leve			Severo			Leve			Leve		
Análisis general de la unidad de muestra														
Área total de la unidad de muestra (m2)			Columna		Sobrecimiento		Muro		Viga					
			Área afectada (m2)	% Área afectada	Área afectada (m2)	% Área afectada	Área afectada(m2)	% Área afectada	Área afectada (m2)	% Área afectada

29.71			0.26	0.88%	1.73	5.82%	0.81	2.73%	0.00	0.00%				
Elevación de la unidad de muestra

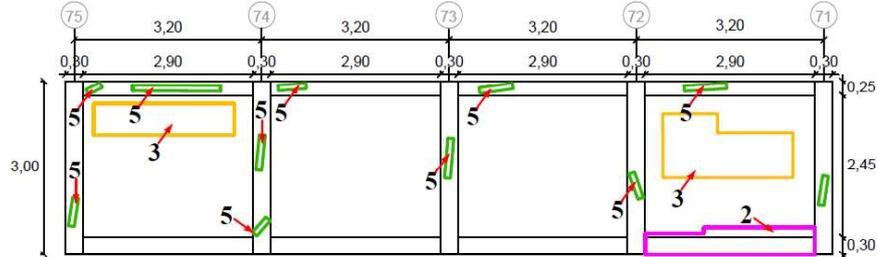
Área:	4,50	m ²	Área:	3,48	m ²	Área:	28,42	m ²	Área	2,90	m ²
Lesión	Símbolo	Patología	Área con patología (m ²)	% Área con patología	Nivel de severidad	Área con patología (m ²)	% Área con patología	Nivel de severidad	Área con patología (m ²)	% Área con patología	Nivel de severidad	Área con patología (m ²)	% Área con patología	Nivel de severidad
Físicas	1	Humedad	0.00	0.00%	L	0.00	0.00%	L	0.00	0.00%	L	0.00	0.00%	L
	2	Erosión	0.00	0.00%	L	0.87	25.00%	M	0.38	1.34%	L	0.00	0.00%	L
	3	Suciedad	0.00	0.00%	L	0.00	0.00%	L	3.36	11.82%	L	0.00	0.00%	L
Mecánicas	4	Grietas	0.00	0.00%	L	0.00	0.00%	L	0.00	0.00%	L	0.00	0.00%	L
	5	Fisuras	0.43	9.56%	L	0.00	0.00%	L	0.00	0.00%	L	0.35	12.07%	L
Químicas	6	Desprendimiento	0.00	0.00%	L	0.00	0.00%	L	0.00	0.00%	L	0.00	0.00%	L
	7	Eflorescencia	0.00	0.00%	L	0.00	0.00%	L	0.00	0.00%	L	0.00	0.00%	L
Químicas	8	Oxidación y Corrosión	0.00	0.00%	L	0.00	0.00%	L	0.00	0.00%	L	0.00	0.00%	L

Total			0.43	9.56%		0.87	25.00%		3.74	13.16%		0.35	12.07%
Nivel de severidad predominante			Leve			Moderado			Leve			Leve		
Análisis general de la unidad de muestra														
Área total de la unidad de muestra (m ²)			Columna		Sobrecimiento		Muro		Viga					
			Área afectada (m ²)	% Área afectada	Área afectada (m ²)	% Área afectada	Área afectada(m ²)	%Área afectada	Área afectada (m ²)	% Área afectada

39.30			0.43	1.09%	0.87	2.21%	3.74	9.52%	0.35	0.89%				
Elevación de la unidad de muestra

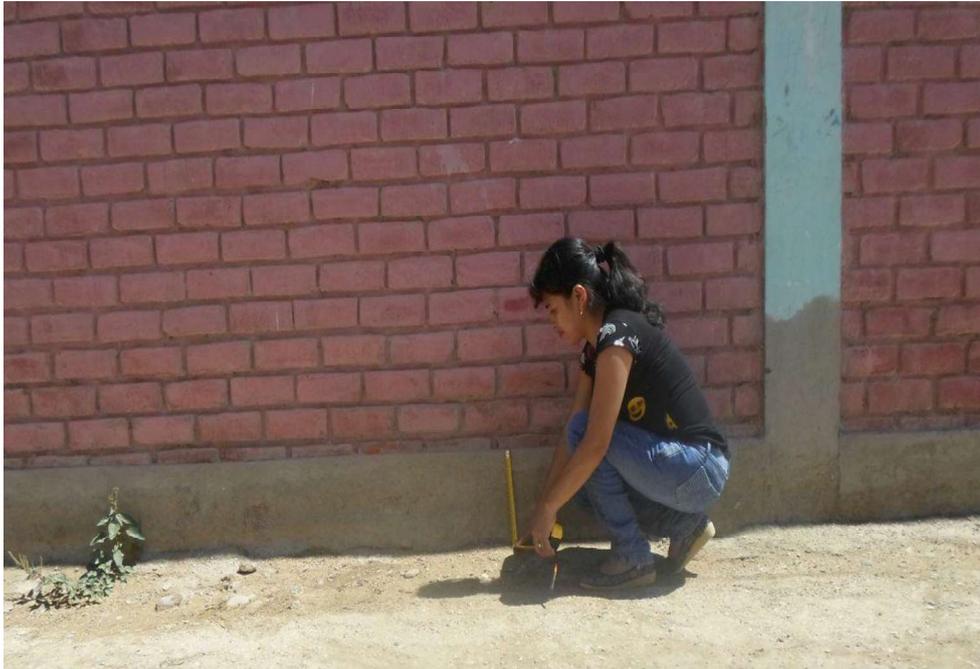
Gráfico 75: Presencia de erosión en el sobrecimiento.

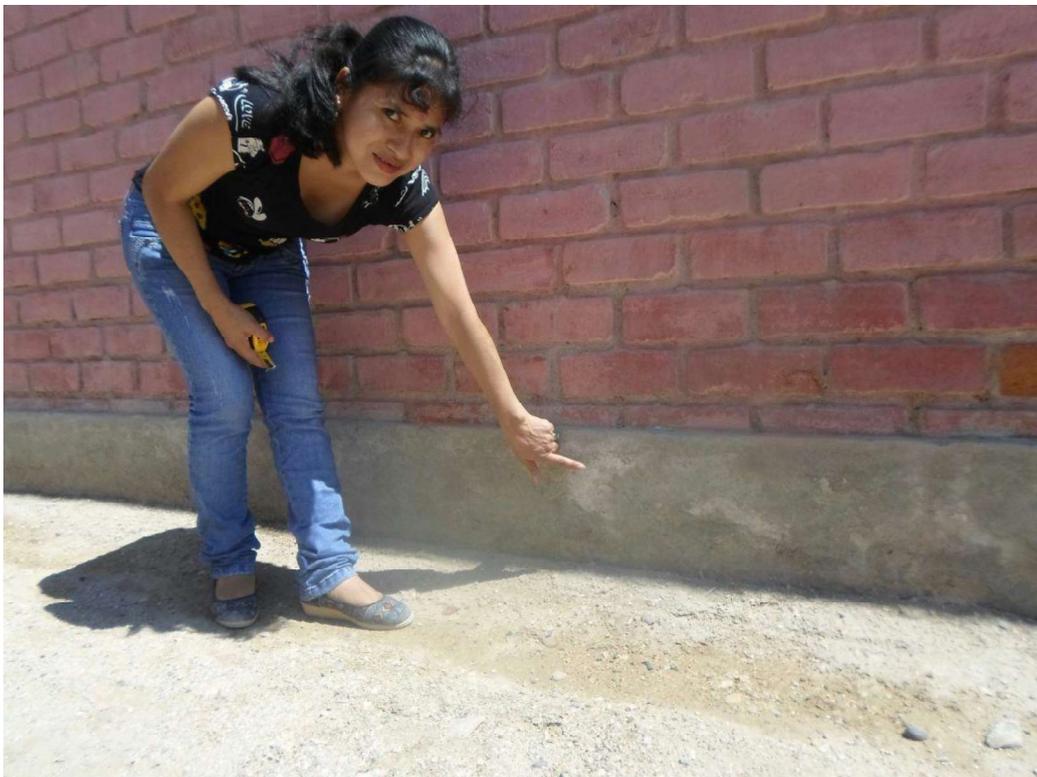
Gráfico 76: Erosión y eflorescencia en el sobrecimiento

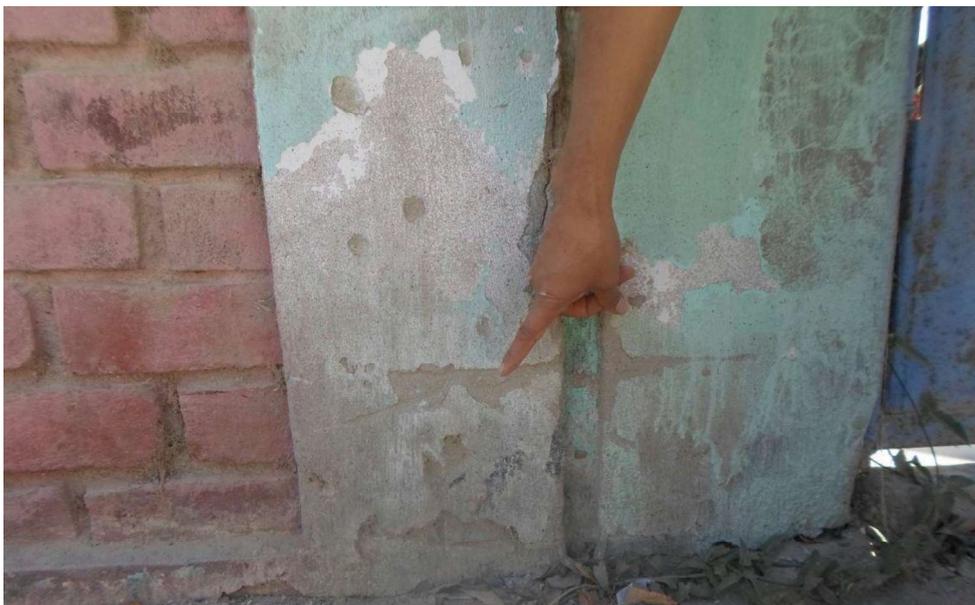
Gráfico 77: Desprendimiento en la parte inferior de las columnas.

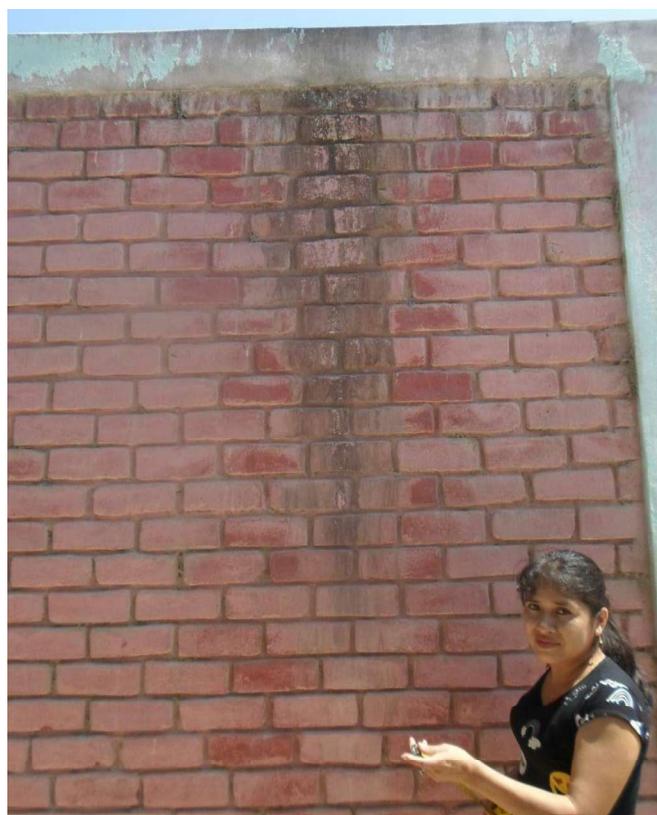
Gráfico 78: Suciedad en los muros de albañilería.

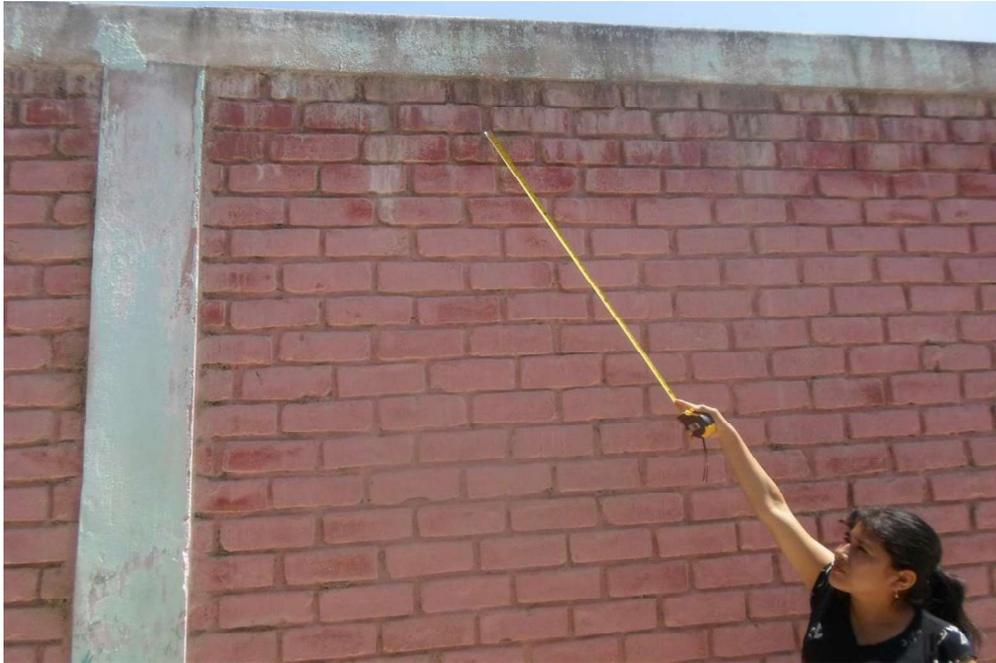
Gráfico 79: Suciedad y humedad en parte superior de los muros de albañilería.

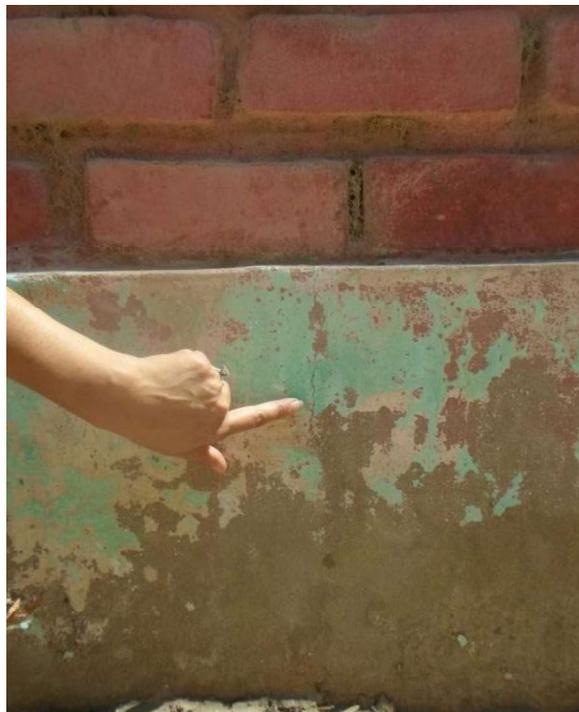
Gráfico 80: Presencia de fisuras en el sobrecimiento.
