UNIVERSIDAD CATÓLICA LOS ÁNGELES  
CHIMBOTE

**FACULTAD DE INGENIERÍA**  
**ESCUELA PROFESIONAL DE INGENIERIA CIVIL**

“DETERMINACIÓN Y EVALUACIÓN DE LAS PATOLOGIAS DE LA  
CAPA DE RODADURA DEL PAVIMENTO FLEXIBLE DE LA CALLE  
NICOLAS DE PIEROLA CUADRA 4 Y 5, PROVINCIA DE SULLANA,  
DEPARTAMENTO DE PIURA, ABRIL - 2014”

**TESIS PARA OPTAR EL TITULO PROFESIONAL DE:**  
**INGENIERO CIVIL**

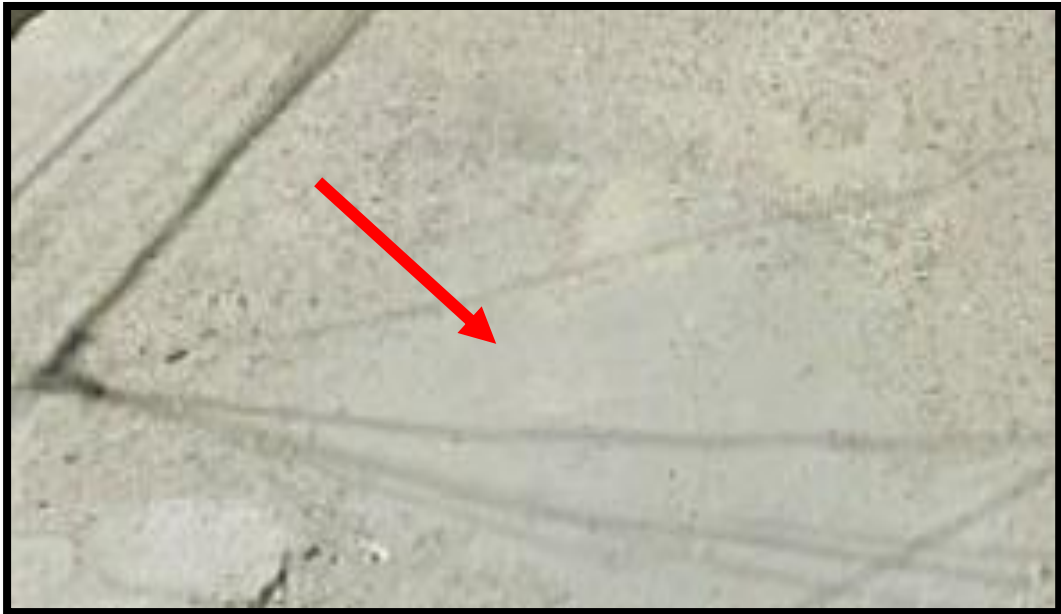
Grafico N° 38: Presentación de peladura por intemperismo de severidad media.  
Fuente: Propia.

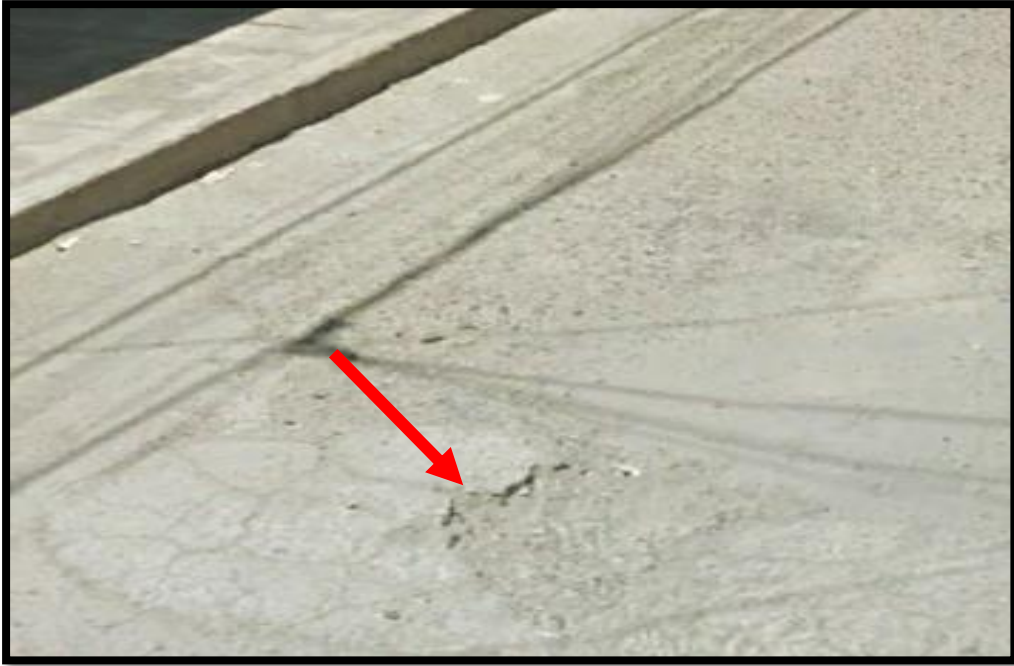
Grafico N° 39: Presentación de parche de severidad alta.  
Fuente: Propia.

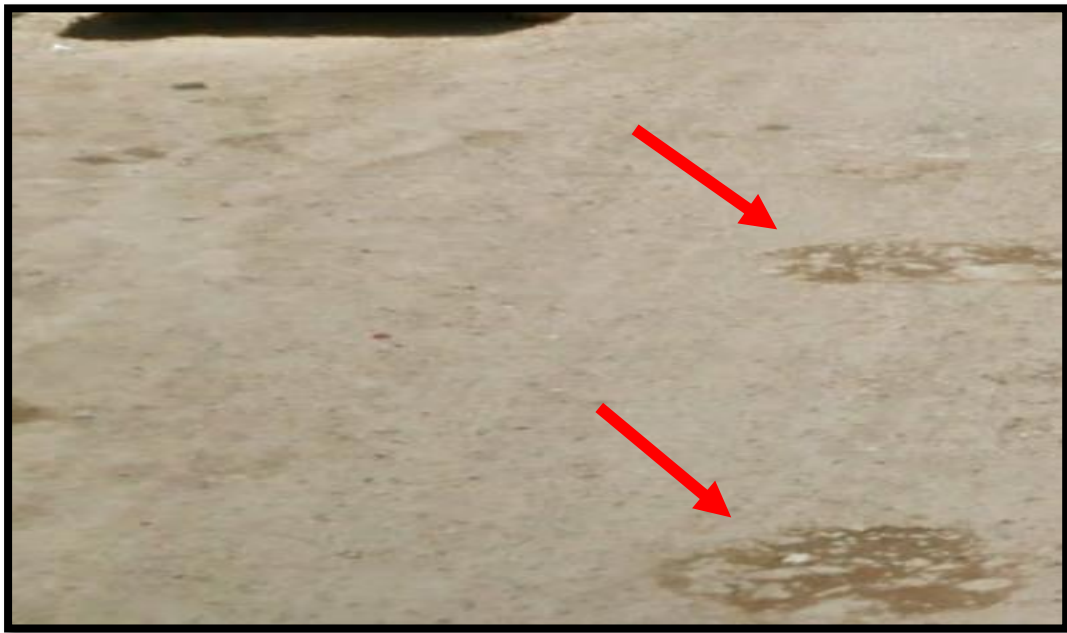
Grafico N° 47: Presentación de baches de baja y media severidad.

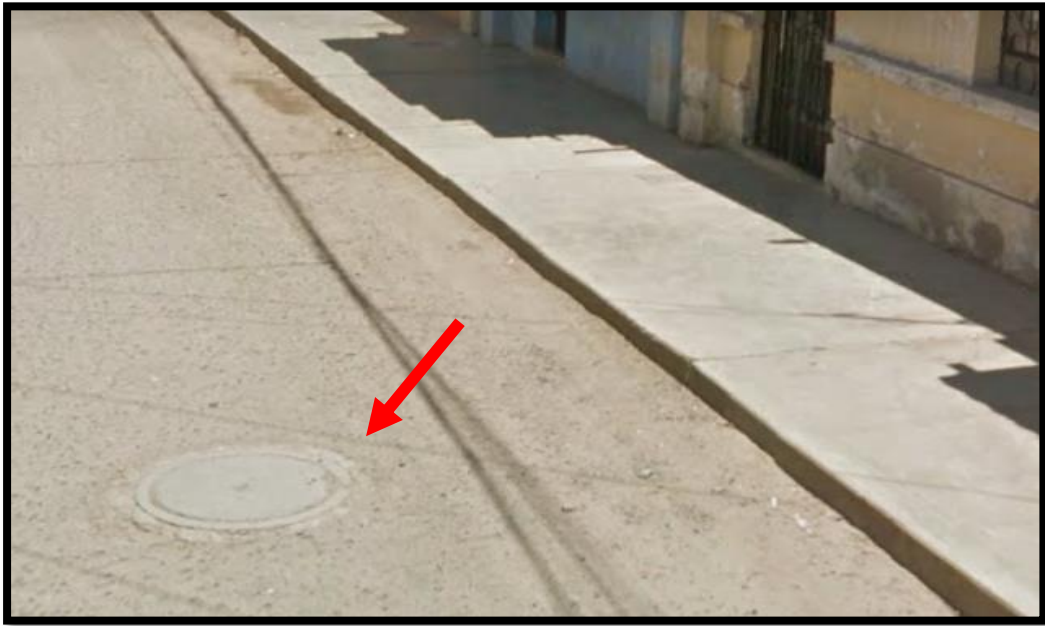
Grafico N° 51: Presentación de parche de corte utilitario de media severidad.  
Fuente: Propia.

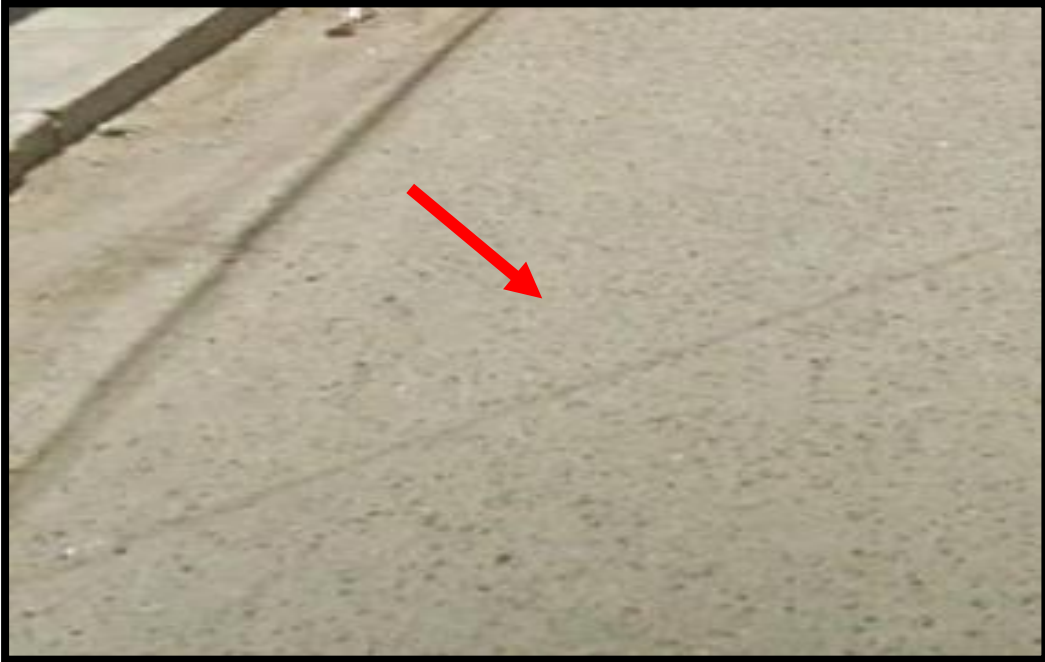
Grafico N° 52: Presentación de peladura por intemperismo de media severidad.  
Fuente: Propia.

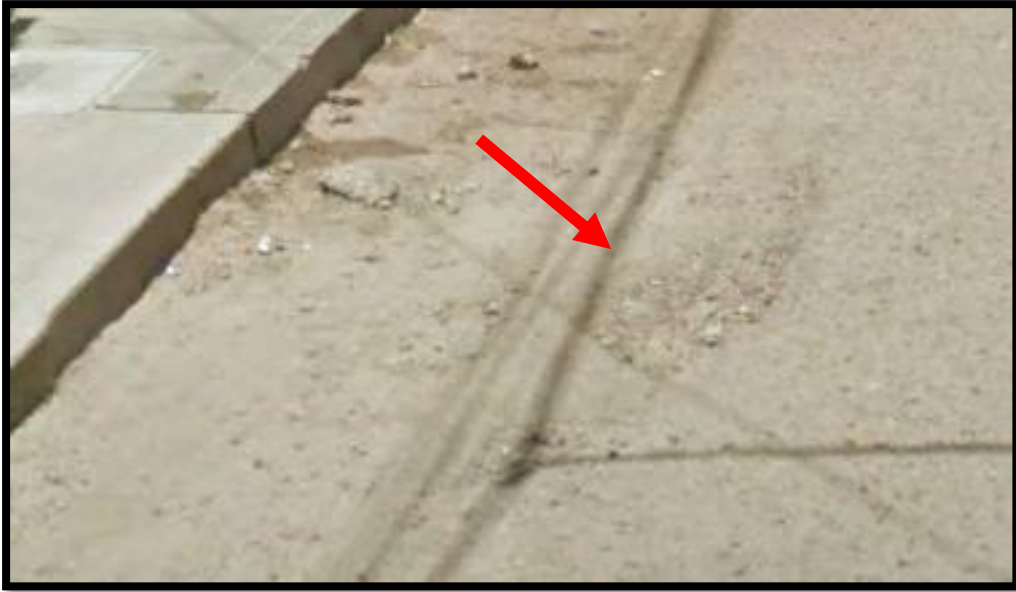
Grafico N° 53: Presentación de baches de media y alta severidad.
