UNIVERSIDAD CATÓLICA LOS ÁNGELES  
CHIMBOTE

“DETERMINACIÓN Y EVALUACIÓN DEL NIVEL DE  
INCIDENCIA DE LAS PATOLOGÍAS DEL CONCRETO EN  
PAVIMENTOS RÍGIDOS DEL JIRÓN AGUSTÍN CAUPER  
(DESDE LA CUADRA N° 01 AL 05), DEL DISTRITO DE  
CALLERIA, PROVINCIA DE CORONEL PORTILLO,  
DEPARTAMENTO DE UCAYALI, AÑO - 2017”

**TESIS PARA OPTAR EL TÍTULO DE INGENIERO  
CIVIL**

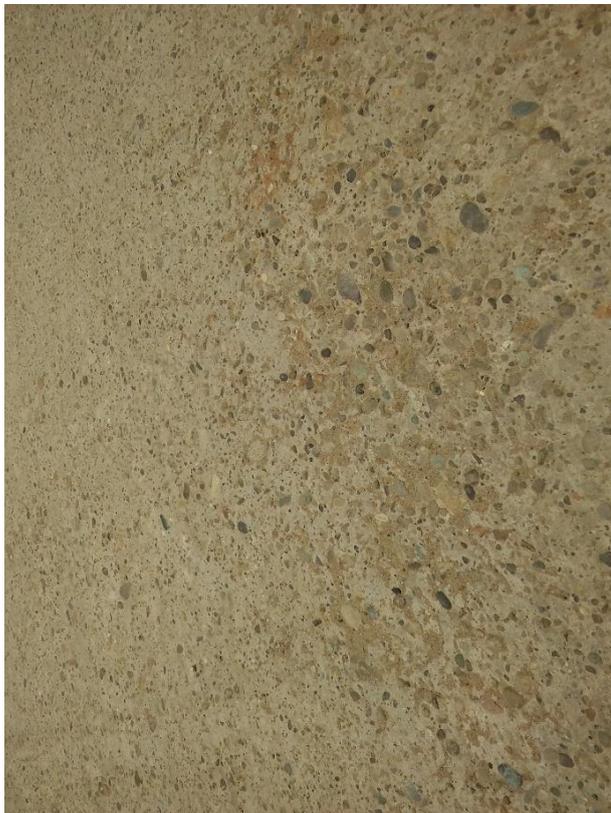
**Figura 7-4:** detalle de la severidad de la losa dividida UM – 04.

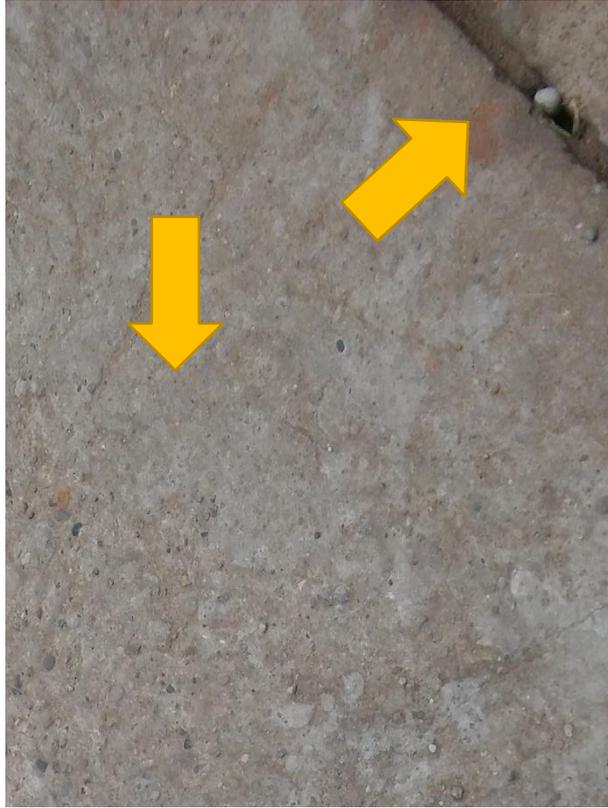
**Figura 7-5:** pulimento de agregados UM – 04
