**“DETERMINACIÓN Y EVALUACIÓN DE LAS PATOLOGÍAS  
DEL CONCRETO PARA OBTENER EL INDICE DE  
INTEGRIDAD ESTRUCTURAL Y CONDICION  
OPERACIONAL DE LA SUPERFICIE DE LAS PISTAS DE LA  
AVENIDA MARISCAL CASTILLA CARRIL DERECHO  
CUADRAS 1 A LA 6, DEL DISTRITO DE CALLERIA,  
PROVINCIA DE CORONEL PORTILLO Y DEPARTAMENTO  
DE UCAYALI, - 2017”**

**TESIS PARA OPTAR EL TÍTULO  
PROFESIONAL DE INGENIERO CIVIL**

**BACH. MOLLY ANDREA VALLES LA TORRE**

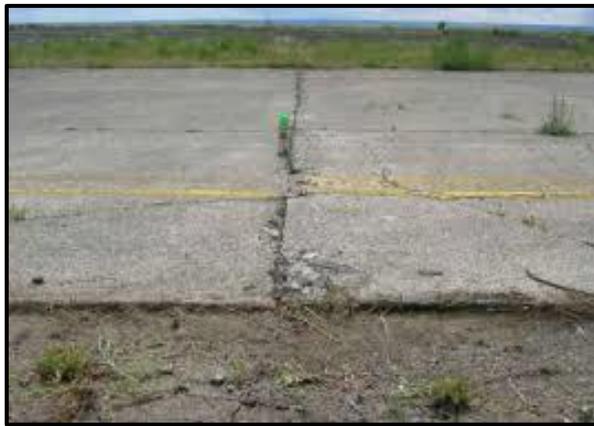
**Figura 6** Blowup / buckling de baja severidad

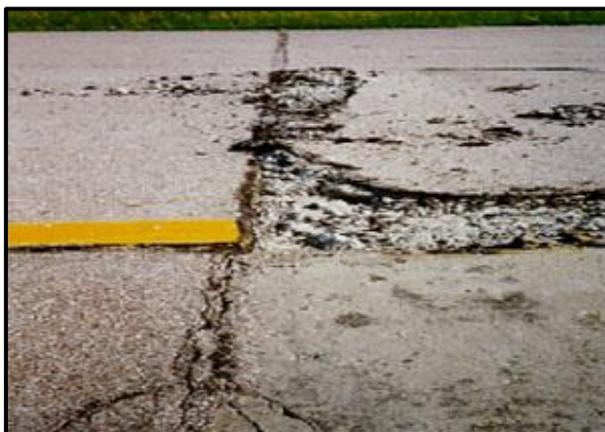
**Figura 7** Blowup / buckling de media severidad

**M** : Parcheo profundo. Reemplazo de la losa.

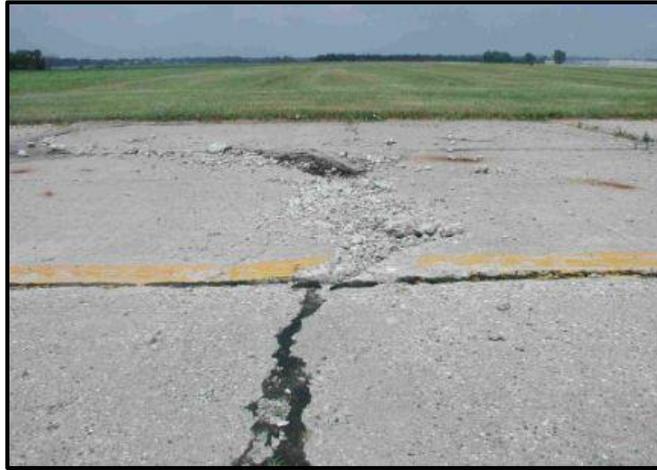
**Figura 8 Blowup / bluckling de alta severidad**

**H** : Parcheo profundo. Reemplazo de la losa.

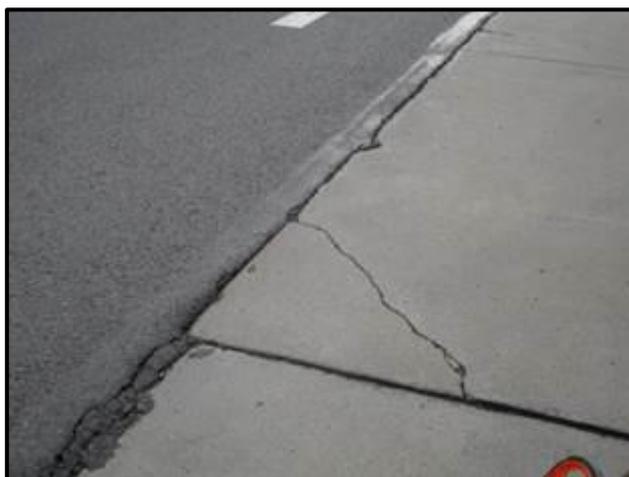
**L:** La grieta está definida por una grieta de baja severidad y el área entre la grieta y las juntas está ligeramente agrietada o no presenta grieta.

**Figura 9** Grieta de esquina de baja severidad

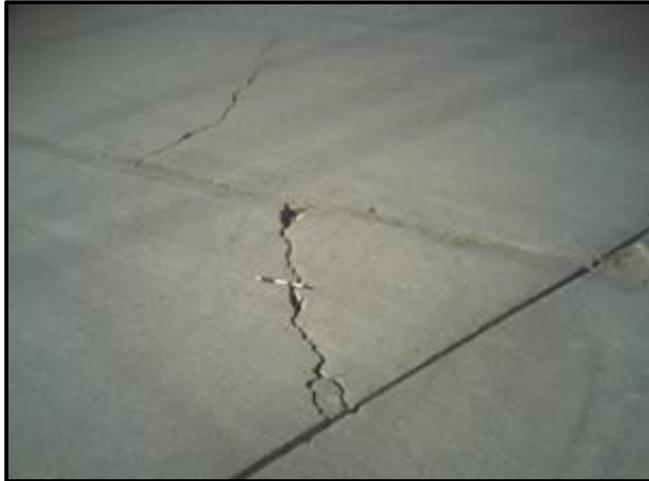
**M :** Se define por una grieta de severidad media o el área entre la grieta y las juntas presenta una grieta de severidad media (M).

**Figura 10 Grieta de esquina de severidad media**

**M** : Sellado de grietas. Parcheo profundo.

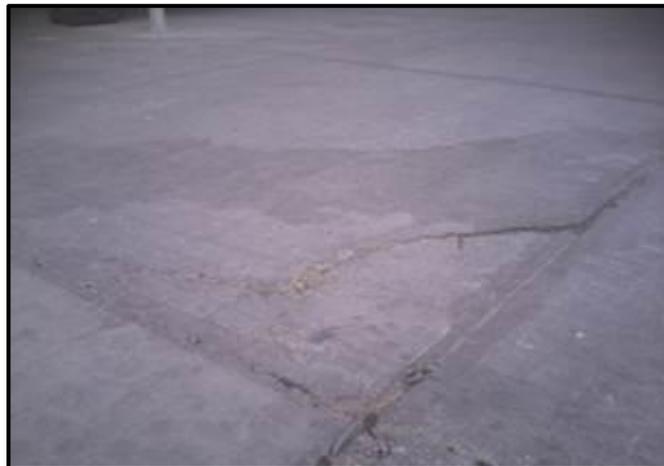
**Figura 11 Grieta de esquina de alta severidad**

**H** : Parcheo profundo.

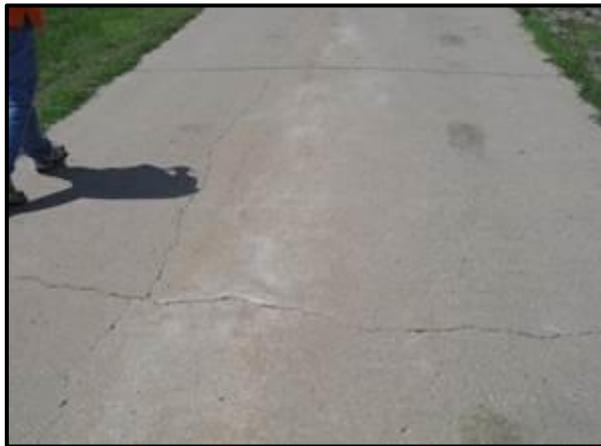
**Figura 12 Losa dividida de baja severidad**

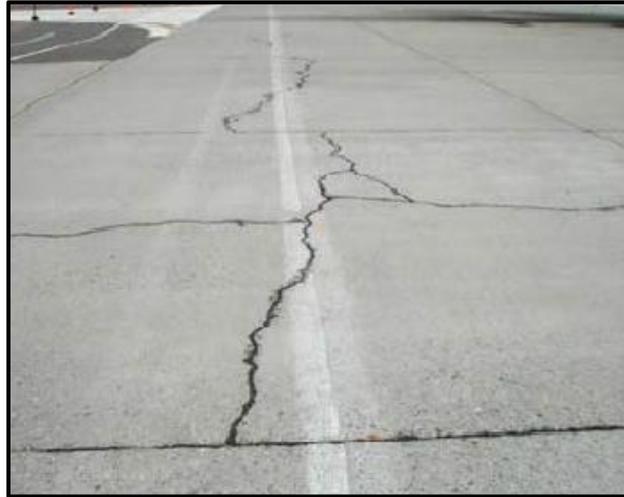
**Figura 13 Losa dividida de severidad media**

**M** : Reemplazo de la losa.

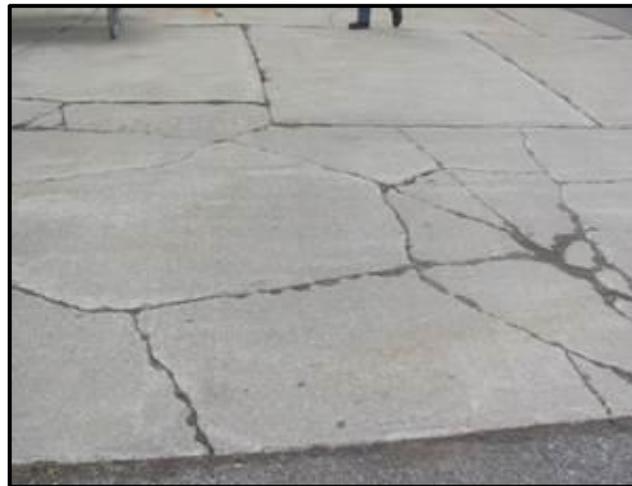
**Figura 14 Losa dividida de alta severidad**

**H** : Reemplazo de la losa.

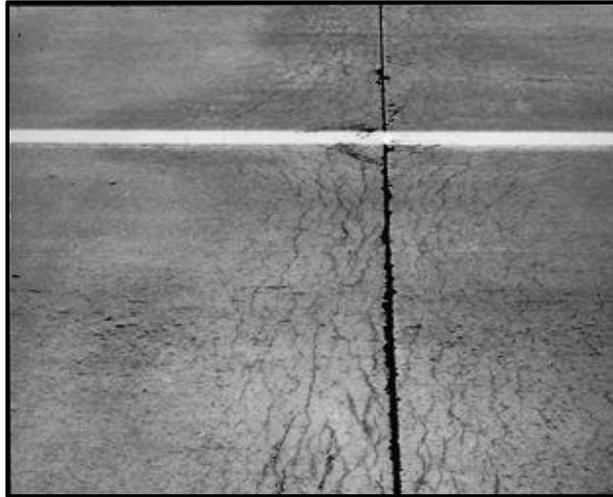
**Figura 15 Grieta de durabilidad de baja severidad**

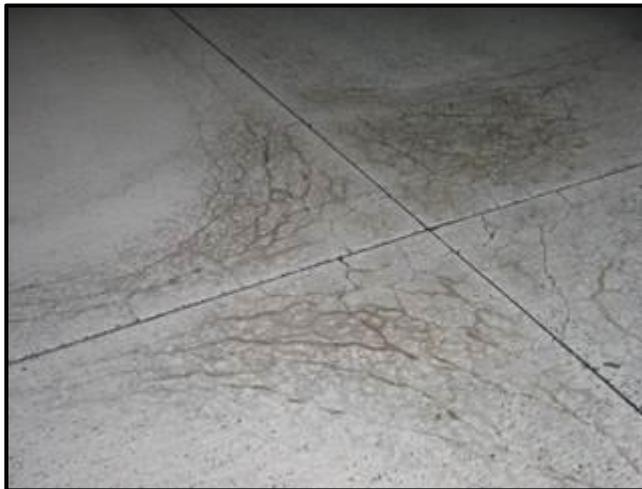
**Figura 16 Grieta de durabilidad de severidad media**

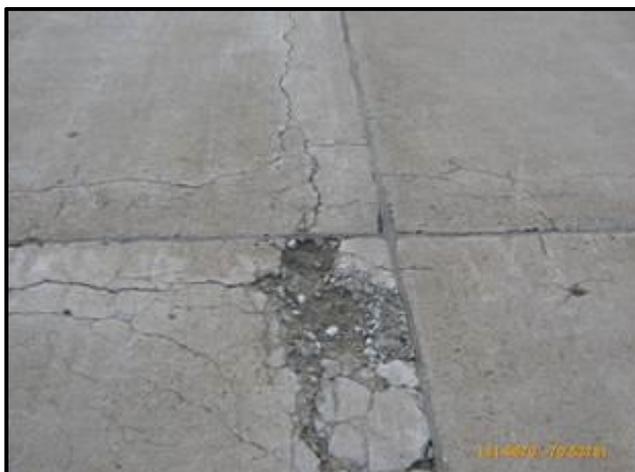
**Figura 17 Grieta de durabilidad de severidad alta**

Reconstrucción de juntas.

Reemplazo de losa.

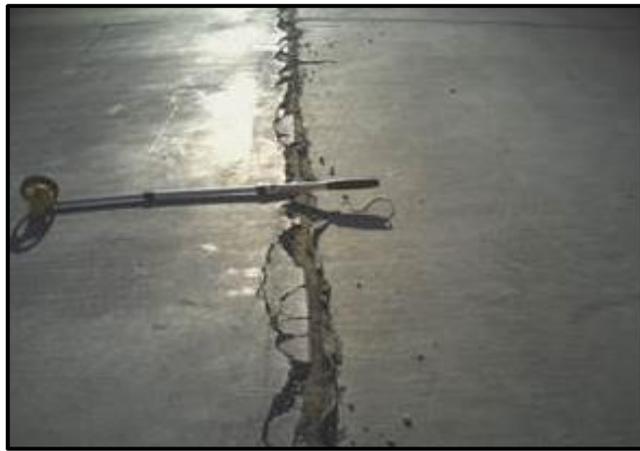
**Figura 19** Escala de severidad media

**M** : Fresado.

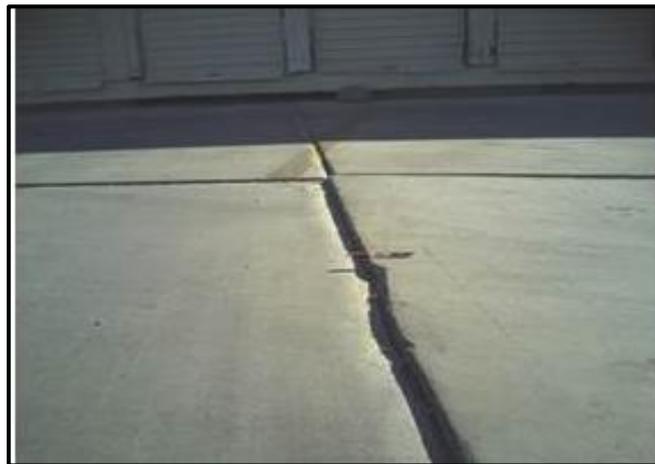
**Figura 20** Escala de alta severidad

**H** : Fresado.

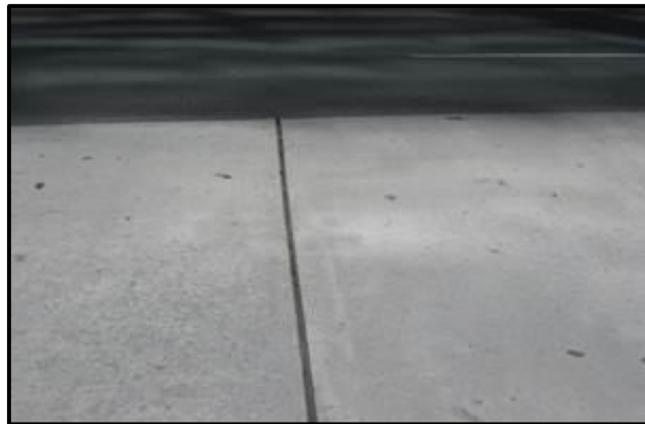
**Figura 21** Daño del sello de junta de severidad baja

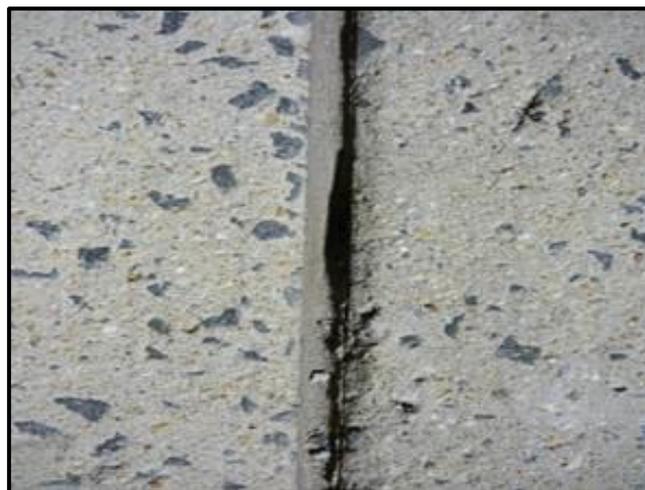
**Figura 22** Daño del sello de junta de severidad media

**M**: Resellado de juntas.

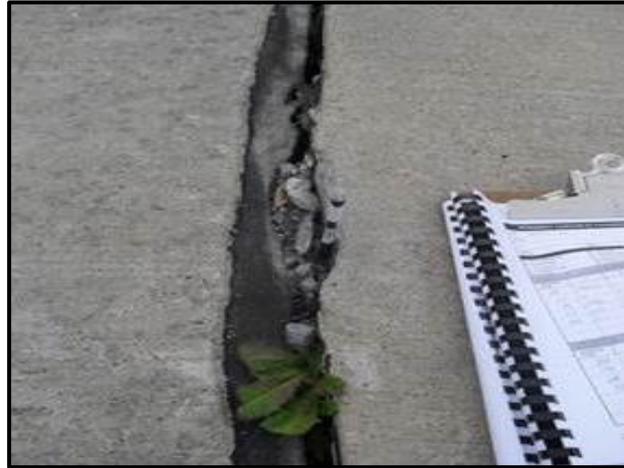
**Figura 23 Daño del sello de junta de alta severidad**

**H** : Resellado de juntas.

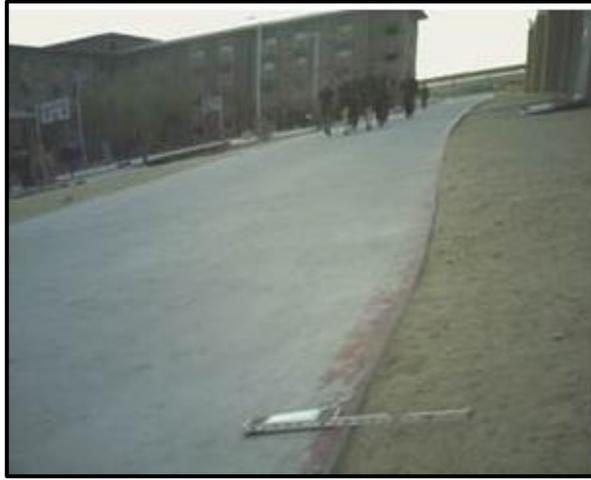
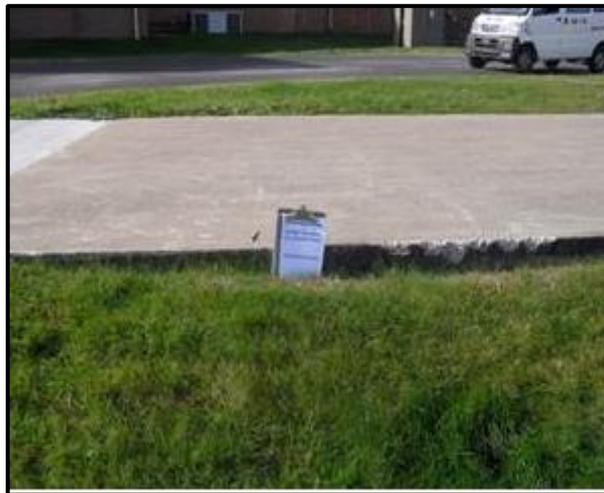
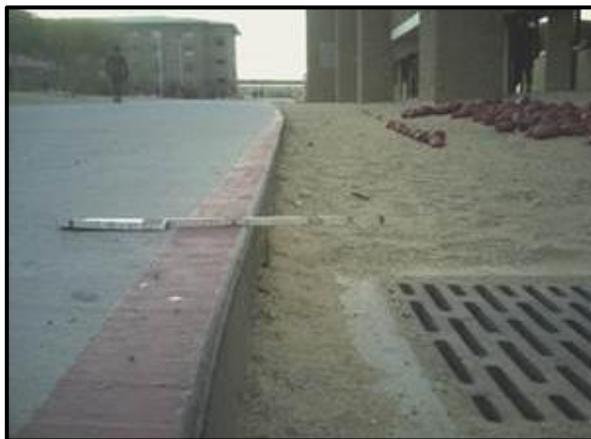
**Figura 24** Desnivel Carril/Berma de baja severidad

**Figura 25** Desnivel Carril/Berma de severidad media

**Figura 26** Desnivel Carril/Berma de alta severidad

**L,M,H :** Renivelación y llenado de bermas para coincidir con el nivel del carril.

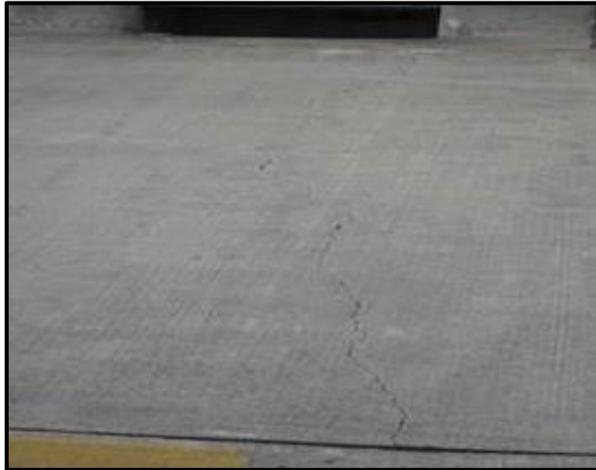
**Figura 27 Grietas lineales de baja severidad**

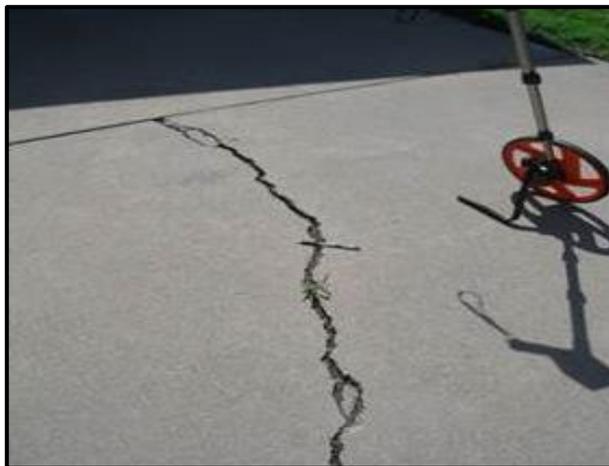
**Figura 28 Grietas lineales de severidad media**

**M** : Sellado de grietas.

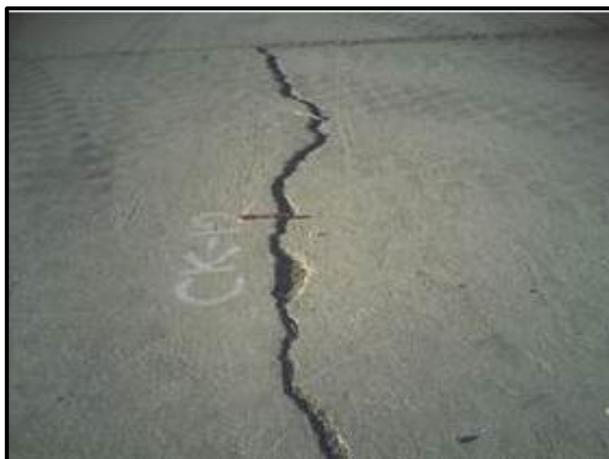
**Figura 29 Grietas lineales de alta severidad**

**H** : Sellado de grietas.  
Parcheo profundo.  
Reemplazo de losa.

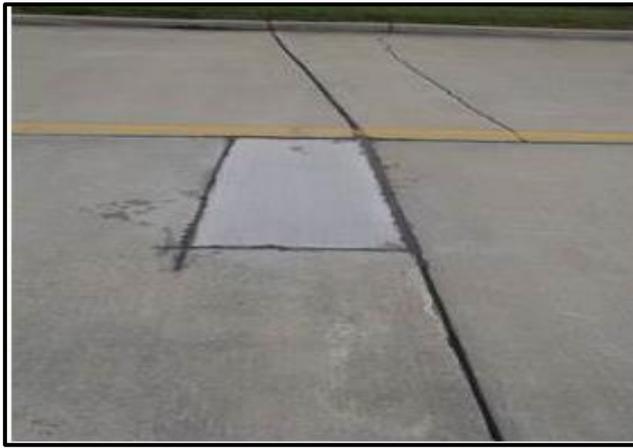
**Figura 30 Parche grande (mayor 0.45m) de baja severidad**

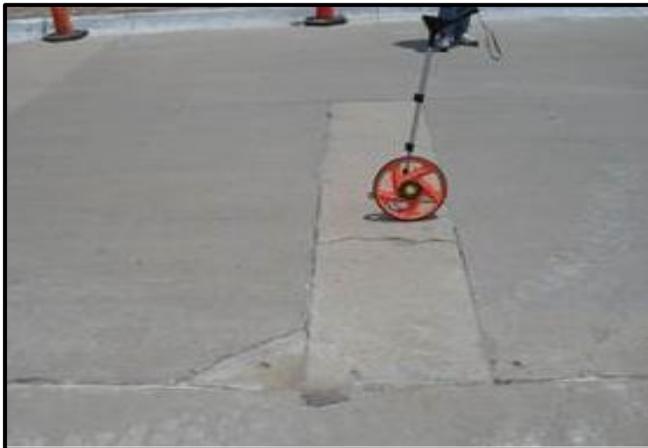
**Figura 31 Parche grande (mayor 0.45m) de severidad media**

**M :** Sellado de grietas. Reemplazo del parche.

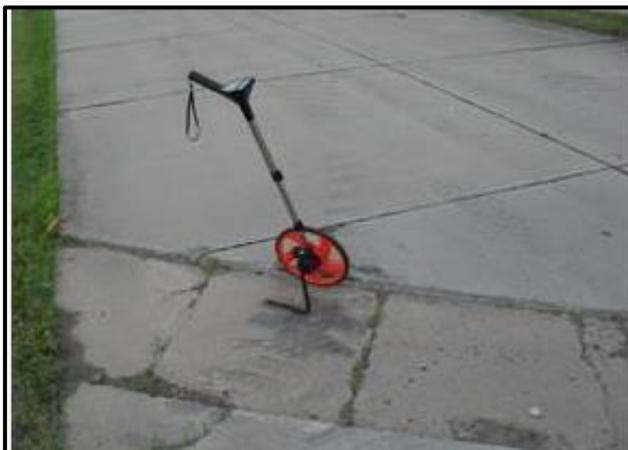
**Figura 32 Parche grande (mayor 0.45m) de alta severidad**

**H :** Reemplazo de parche.

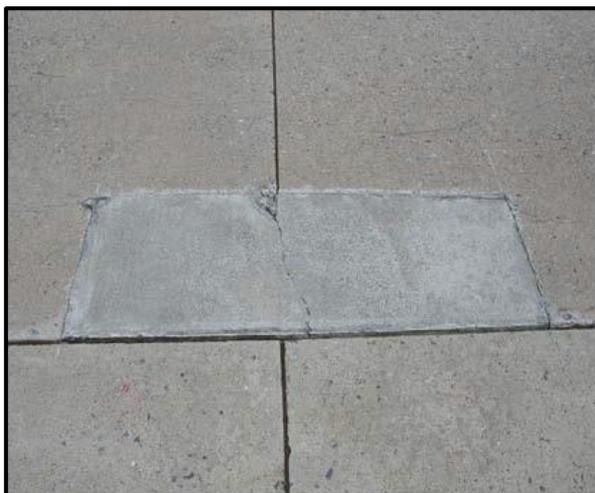
**Figura 33 Parche pequeño de baja severidad**

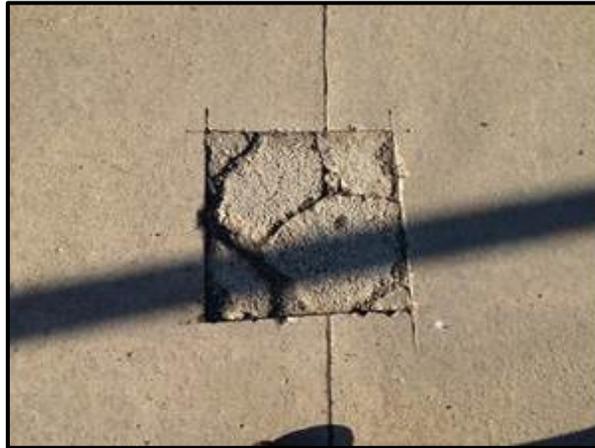
**Figura 34 Parche pequeño de severidad media**

**M** : No se hace nada. Reemplazo del parche.

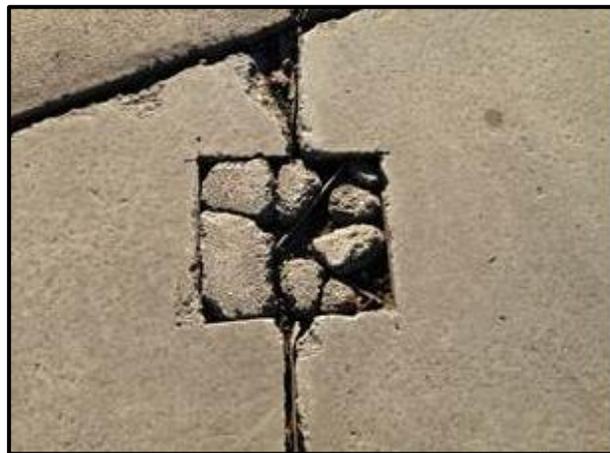
**Figura 35 Parche pequeño de alta severidad**

**H** : Reemmplazo del parche.

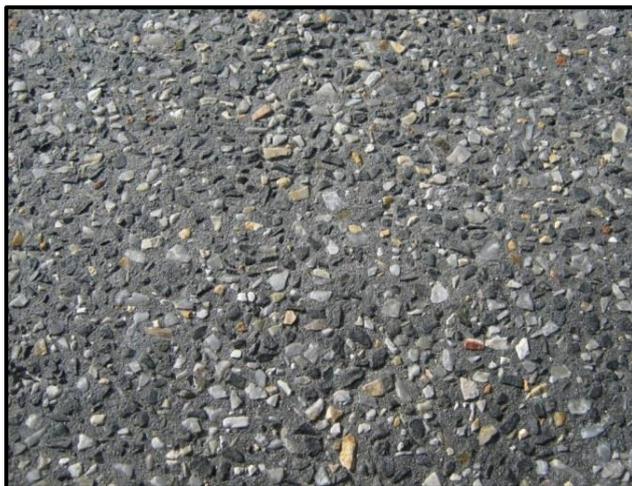
**Figura 36 Pulimento de agregados**

**L,M,H** : Ranurado de la superficie. Sobrecarpeta.

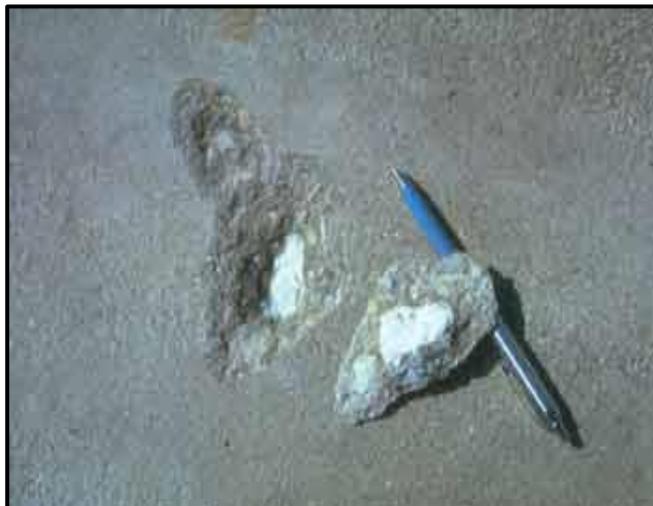
**Figura 37 Popouts**

**L, M y H :** No se hace nada.

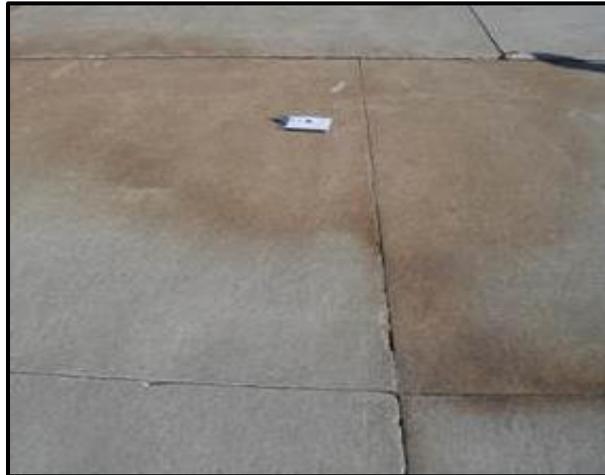
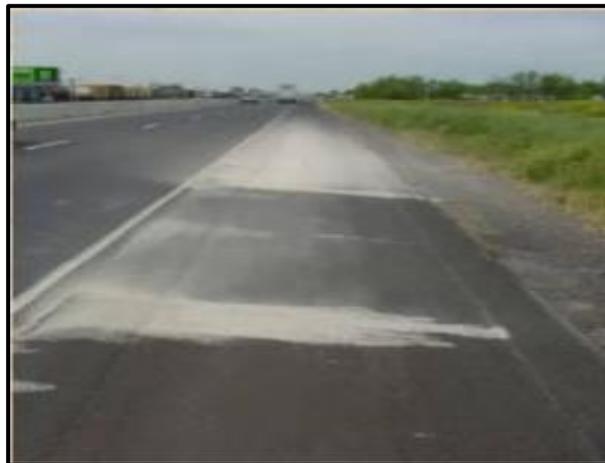
**Figura 38 Bombeo**

**Figura 39 Bombeo**

**L, M y H :** Sellado de juntas y grietas. Restauración de la transferencia de cargas.

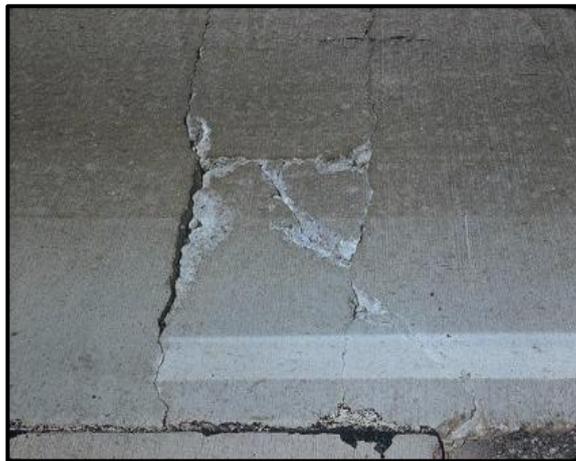
**Figura 40 Punzonamiento de baja severidad**

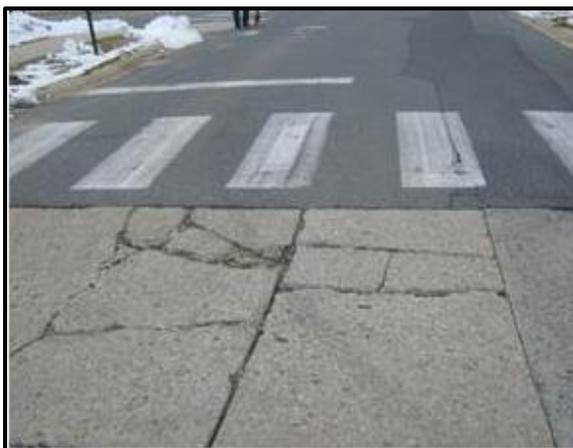
**Figura 41 Punzonamiento de severidad media**

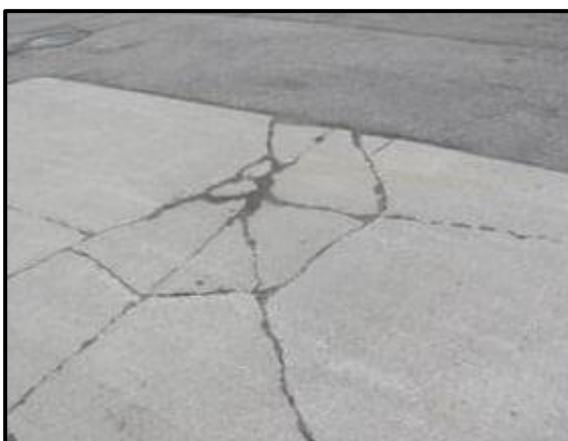
**Figura 42 Punzonamiento de alta severidad**

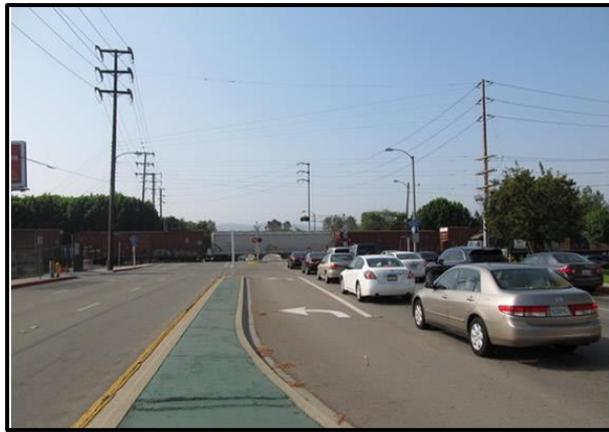
**Figura 43** Cruce de vía férrea de baja severidad

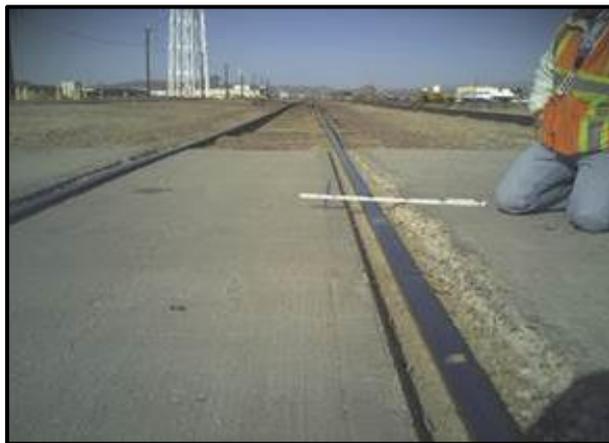
**Figura 44** Cruce de vía férrea de severidad media

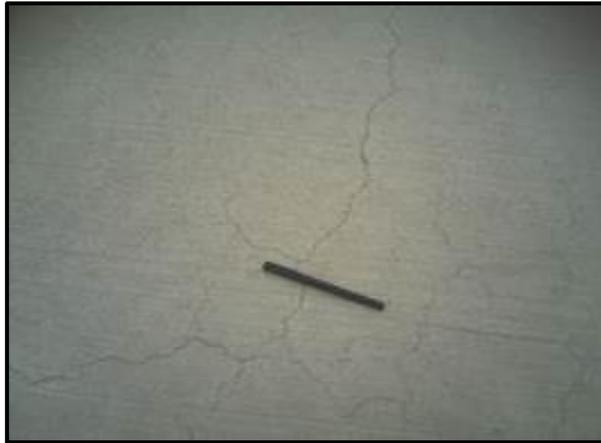
**Figura 45 Desconchamiento/Mapa de grietas, Craquelado de baja severidad**

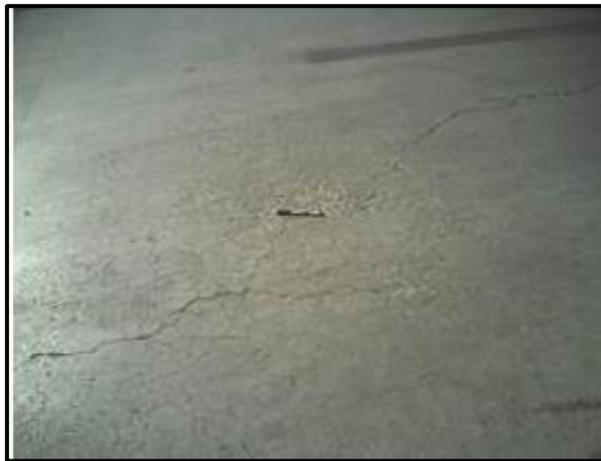
**Figura 46 Desconchamiento/Mapa de grietas, Craquelado de severidad media**

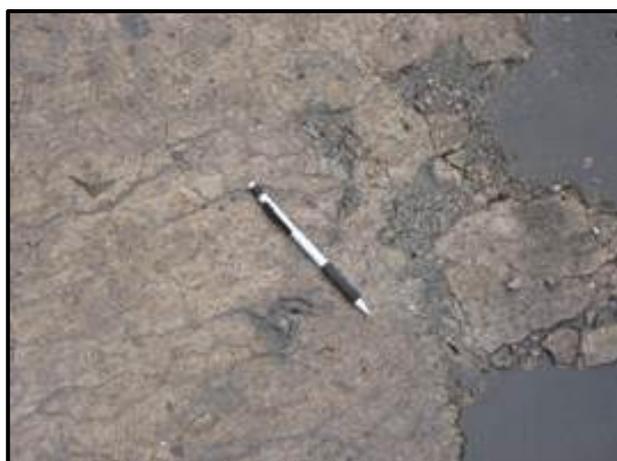
**Figura 47 Desconchamiento/Mapa de grietas, Craquelado de alta severidad**

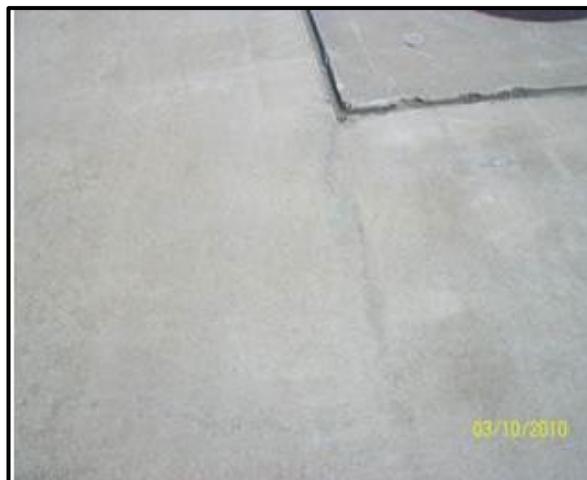
**Figura 48 Grietas de Retraccion**

**L,M y H :** No se haga nada.

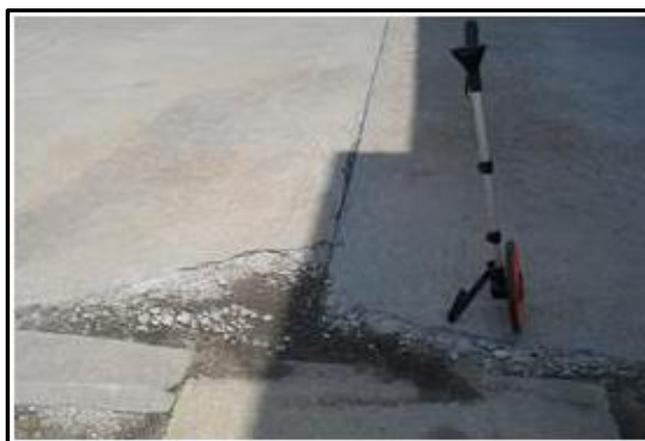
**Figura 51 Descascaramiento de esquina de alta severidad**

**H** : Parcheo parcial.

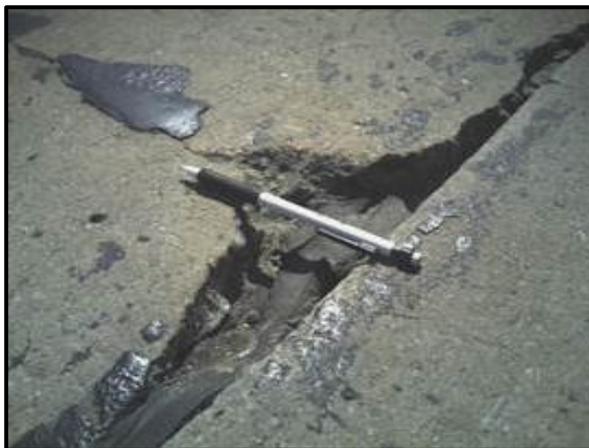
**Figura 53** Descascaramiento de junta de severidad media

**M** : Parcheo parcial

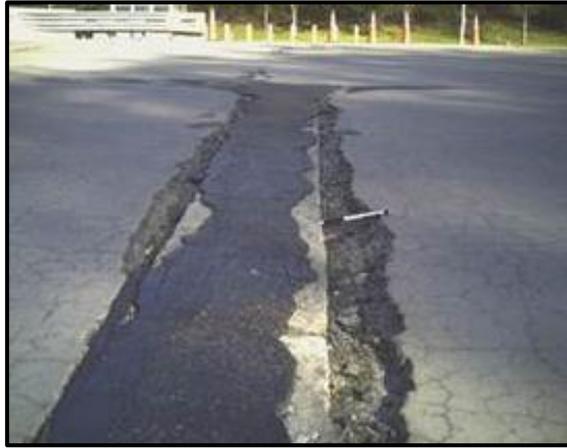
**Figura 54 Descascaramiento de junta de alta severidad**

**H** : Parcheo parcial. Reconstrucción de la junta.

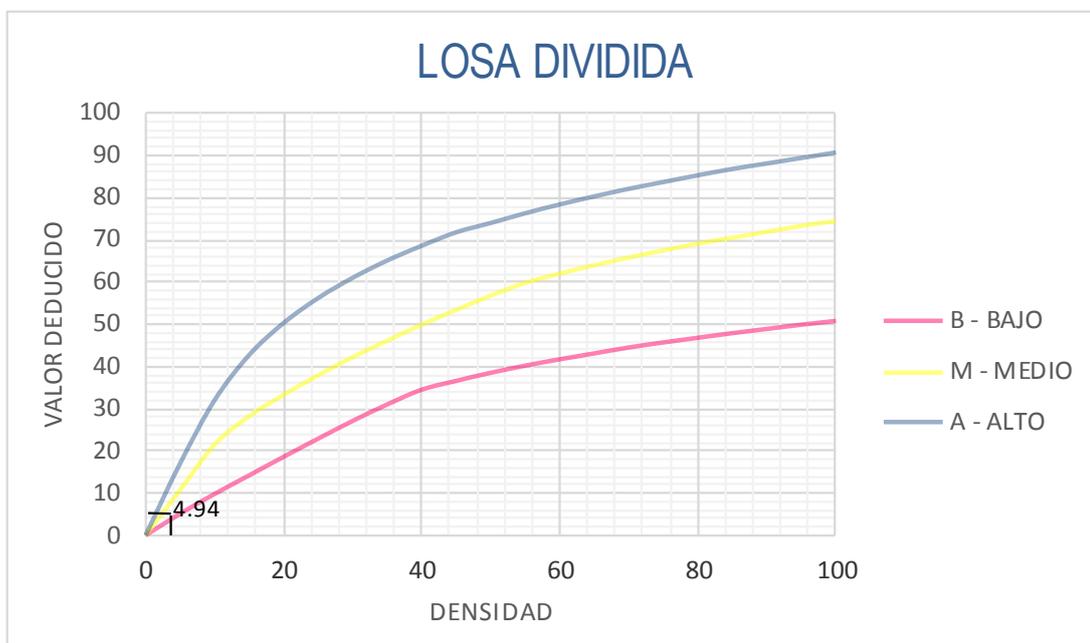
VALOR DEDUCIDO: 4.94

**Figura 66. Patología de Losa Dividida UM - 02**

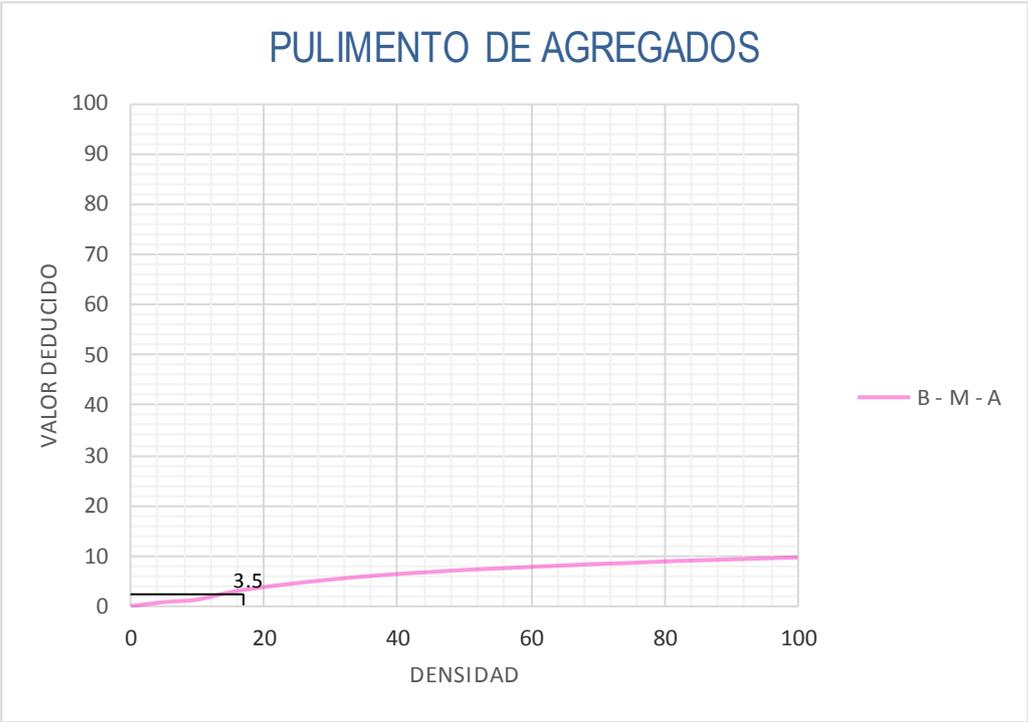
**VALOR DEDUCIDO: 3.5**

**Figura 78. Patología el Pulimento de Agregados UM – 03**

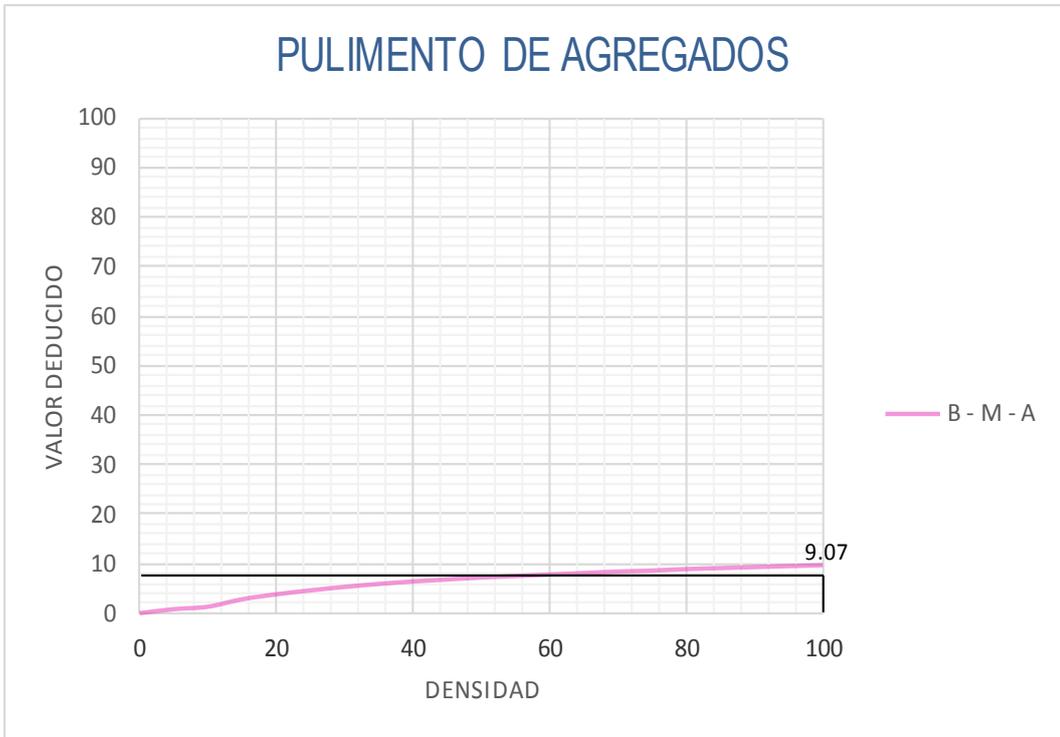
DENSIDAD: 100

VALOR DEDUCIDO: 9.7

**Figura 103. Patología el Pulimento de Agregados UM - 06**

La UM – 06 tiene 50 paños y pertenece a la sexta cuadra de la Av. Mariscal Castilla, las fallas encontradas con nivel de severidad alta son: Daño del sello de la junta y Pulimento de Agregados. Con nivel de severidad media son: Grieta de Esquina, Escala, Daño del sello de la junta. Se hace de conocimiento que se obtuvieron 5 valores deducidos: 5.76, 14.40, 8.00, 9.70, 10.30. Siguiendo el procedimiento se obtuvo el máximo valor deducido corregido 25.36 por lo que se obtuvo el PCI de 74.64 que corresponde a un pavimento MUY BUENO.

- ❖ **Parche Grande:** Es necesario realizar el sellado de grietas, con material asfáltico.
- ❖ **Parche Pequeño:** Se realiza el reemplazo del parche, por un material nuevo.
- ❖ **Pulimento de Agregados:** Tener cuidado al momento de hacer la mezcla (agua – cemento).
- ❖ **Desconchamiento:** Es recomendable tener mas cuidado al momento de realizar la construcción y utilizar los materiales de buena calidad (agregados).
- ❖ **Descascaramiento de juntas:** Se recomienda realizar un parcheo parcial de la losa.

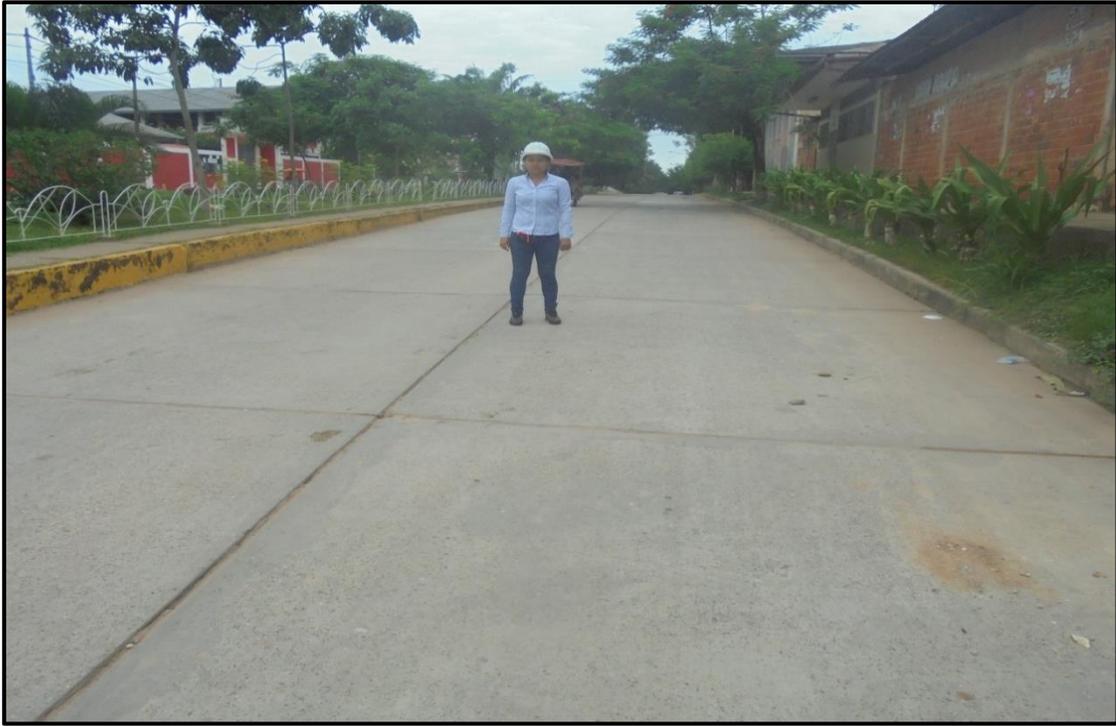
**Figura 127. Se observa el Pulimento de Agregados**

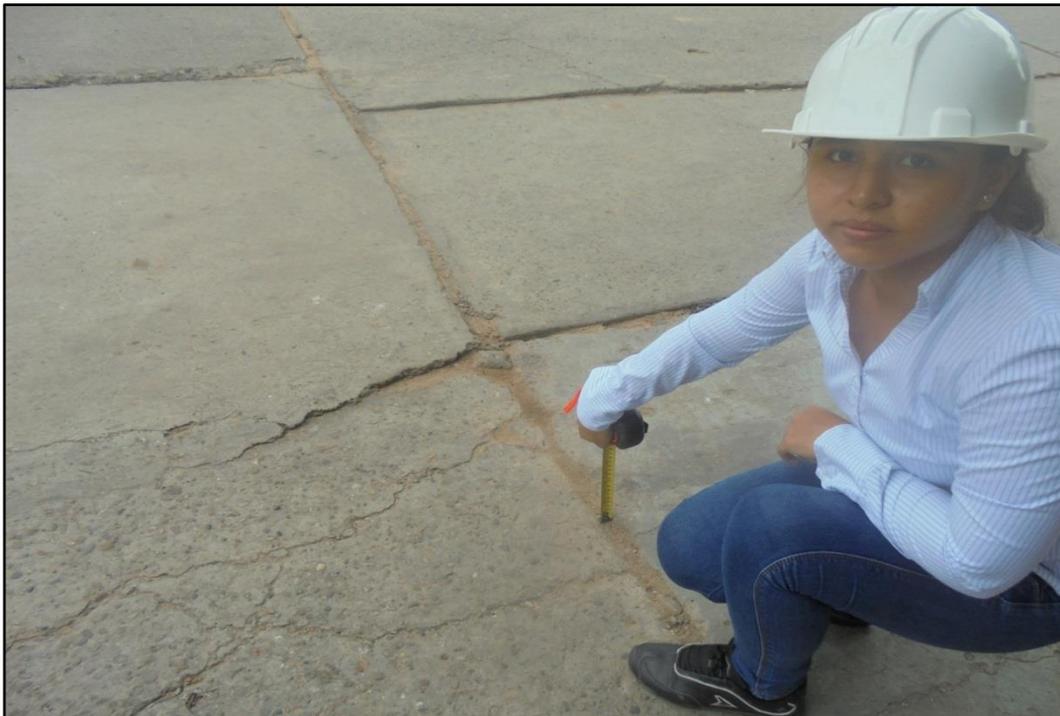
**Figura 130. Se observa la Escala de severidad media**

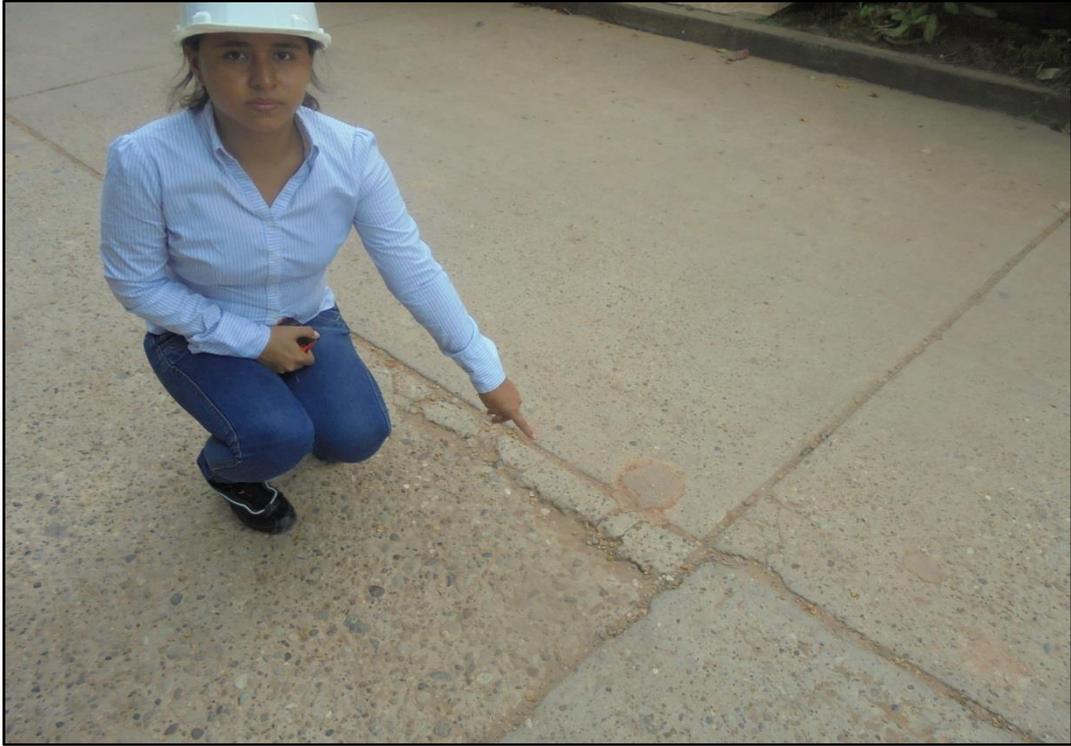
**Figura 152. Se observa el Descascaramiento de junta con severidad media**
