EVALUACIÓN Y DIAGNÓSTICO DE PATOLOGÍAS EN
EL CONCRETO DEL CANAL DE DERIVACIÓN PARA
SUMINISTRO DE AGUA CRUDA, SALIDA TÚNEL
ICHUCRUZ – CAMPANAYOCC, DISTRITO DE CARMEN
ALTO, PROVINCIA DE HUAMANGA, DEPARTAMENTO
DE AYACUCHO, OCTUBRE - 2017

**TESIS PARA OPTAR EL TÍTULO PROFESIONAL DE
INGENIERO CIVIL**

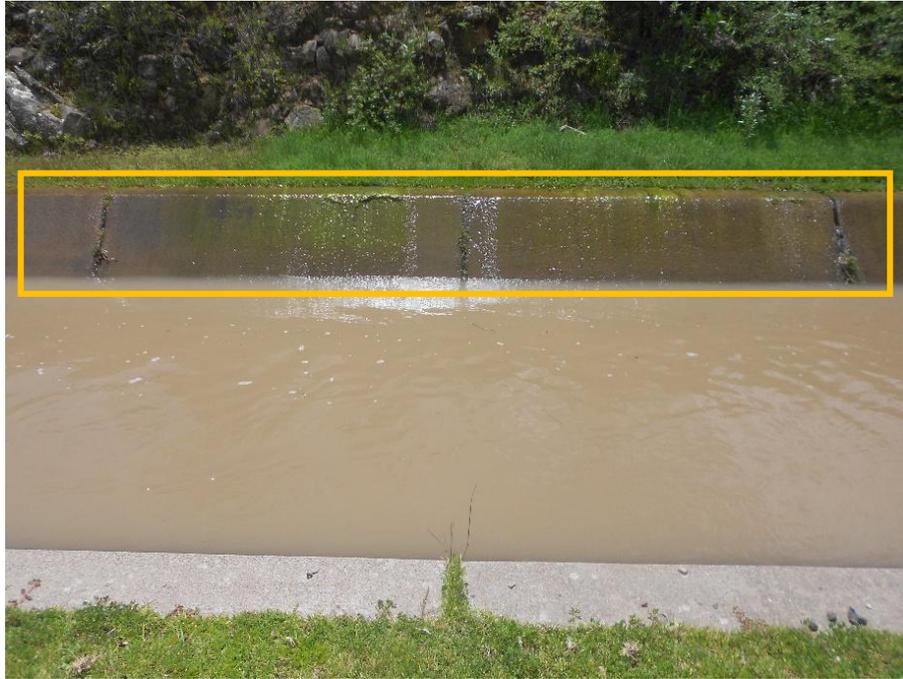
Unidad de muestra 1: (Ver fotografía 1)

Fotografía 1: Presencia de humedad, en la unidad de muestra 1.

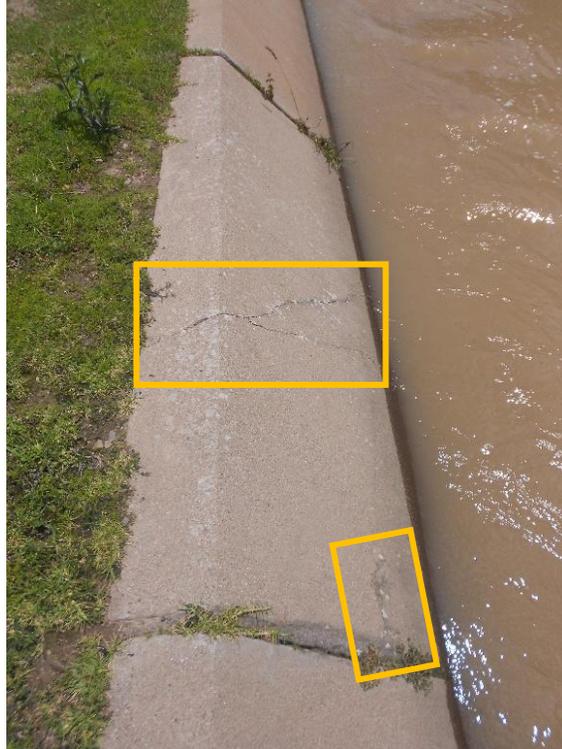
Fotografía 2: Fisuras de nivel de severidad moderado, en la unidad de muestra 6.

Unidad de muestra 6: (Ver fotografía 2)

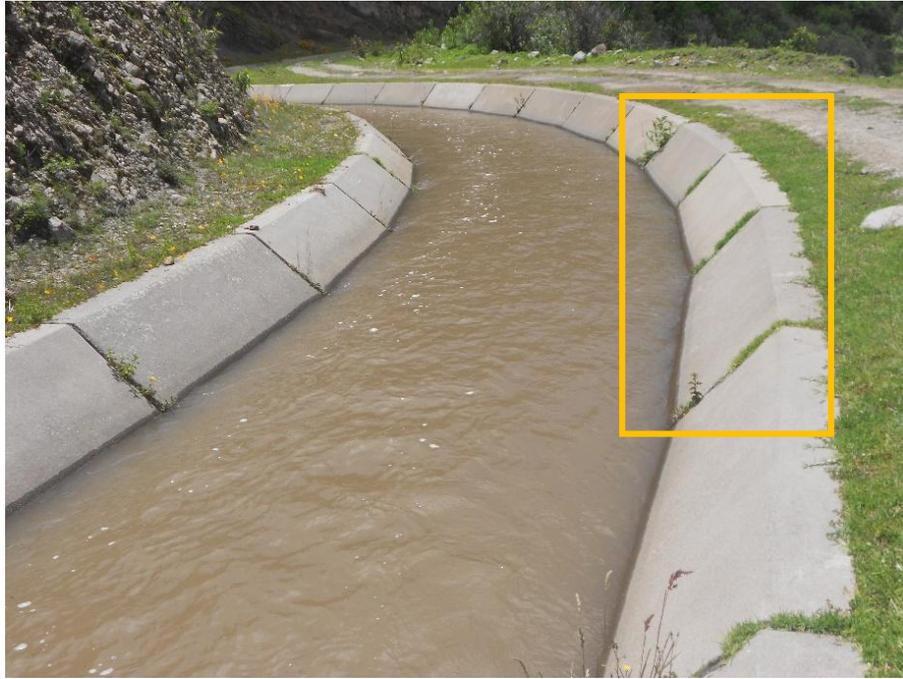
Fotografía 9: Presencia de vegetación en las juntas, de la unidad de muestra 12.

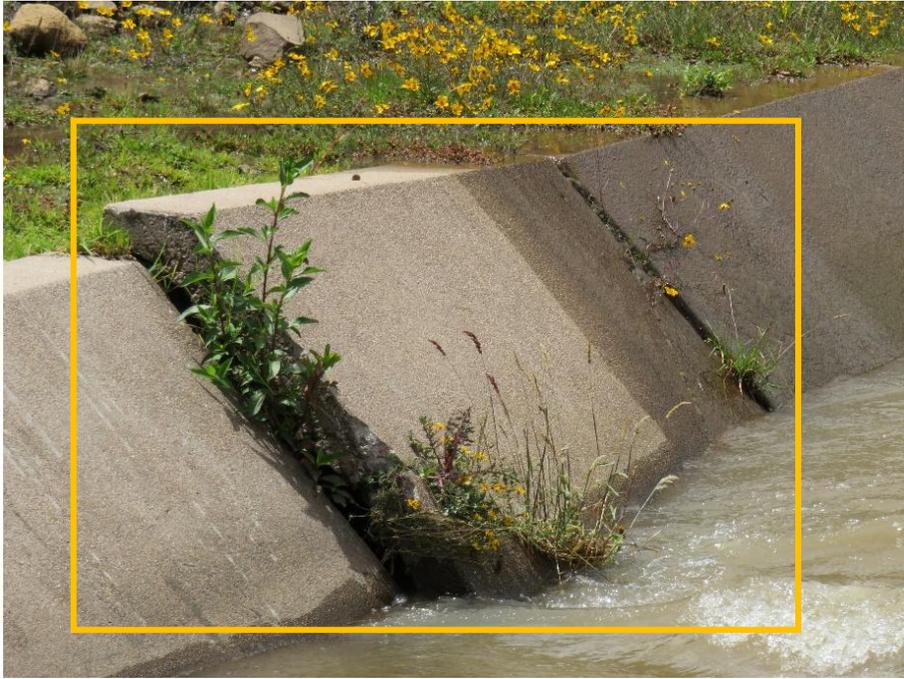
Fotografía 13: Desplazamiento de panel, nivel de severidad alto en la unidad de muestra 14.

- En la evaluación de la unidad de muestra 14 se puede apreciar el desplazamiento de paneles con un nivel de severidad alto (Ver fotografía 13,14 y 15 de la unidad de muestra 14), con un porcentaje de afectación de 0.18% del total de paños. Esta patología es causada normalmente por dos fenómenos, sub presión o movimiento en el suelo de fundación del canal, para ello se debe realizar el control de la superficies freática implantando un sistema de drenaje sub superficial, en el caso de la inexistencia de uno, o corrección del drenaje ya existente, si el problema es causado por movimiento de suelo de fundación, los siguientes procedimientos deben ser implementados: retirar la placa desplazada para inspección de ésta y del suelo de fundación, tratamiento del suelo en el lugar o sustitución del mismo, reubicación de la placa retirada o ejecución de nueva placa. Si esta patología es causada por una combinación de los problemas antes mencionados, los

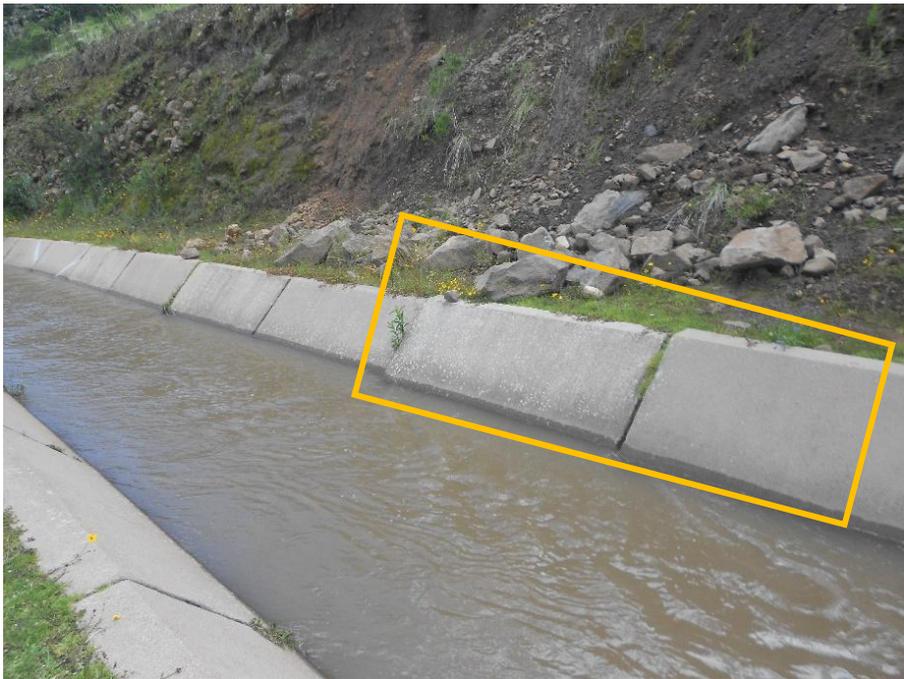
Fotografía 14: Desplazamiento de tres paneles, en la unidad de muestra 14.

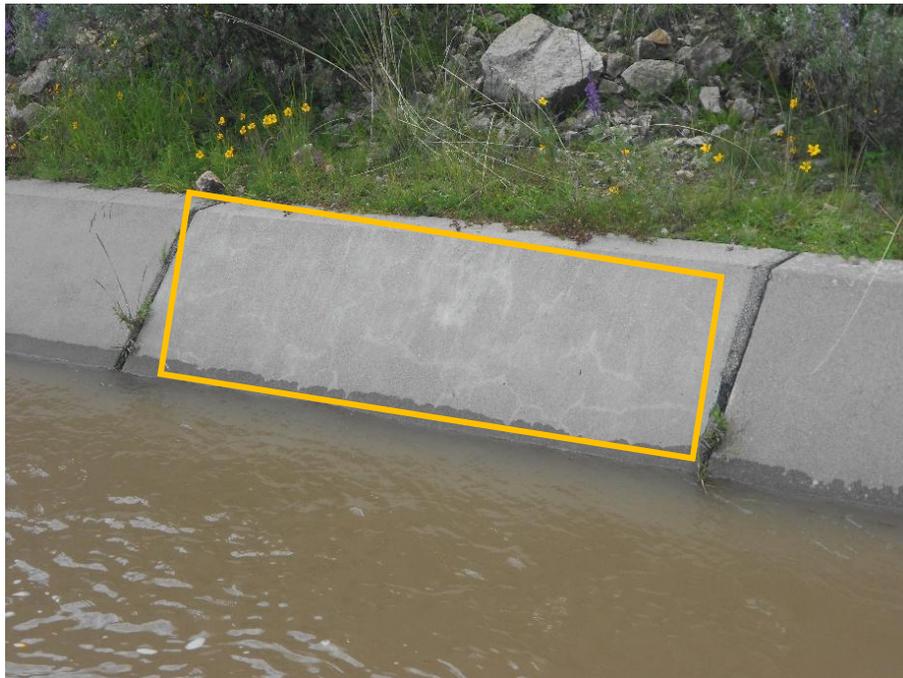
Fotografía 18: Presencia de resquebrajamiento, en la unidad de muestra 20.

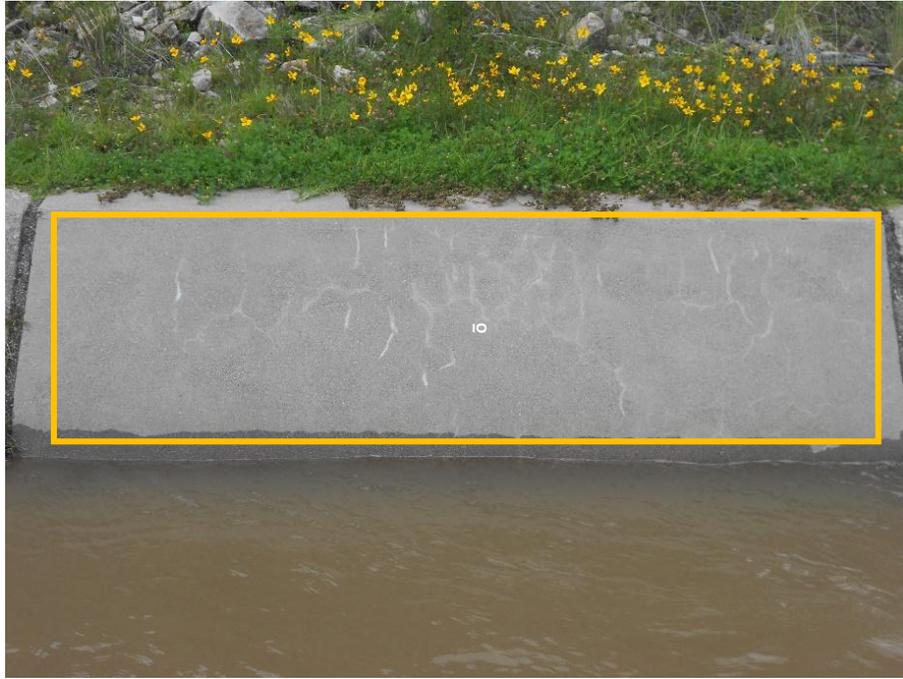
Fotografía 19: Resquebrajamiento de nivel de severidad alto, en la unidad de muestra 21.

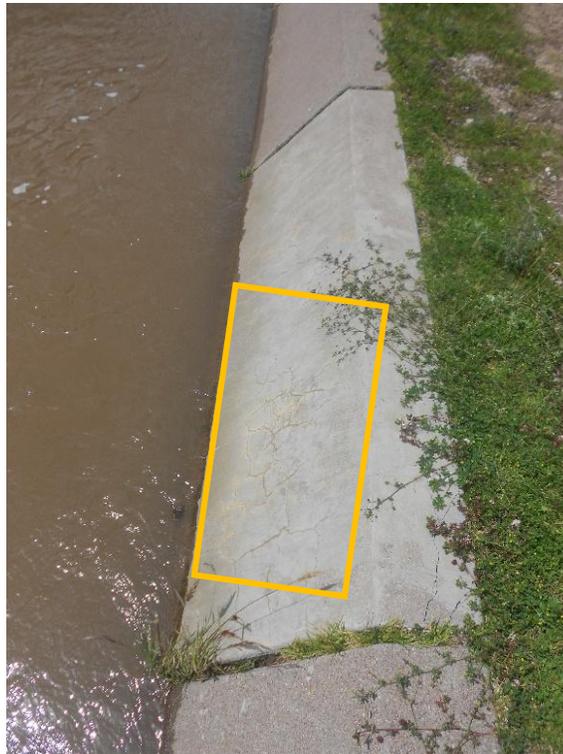
Fotografía 20: Resquebrajamiento de nivel de severidad leve, en la unidad de muestra 21.

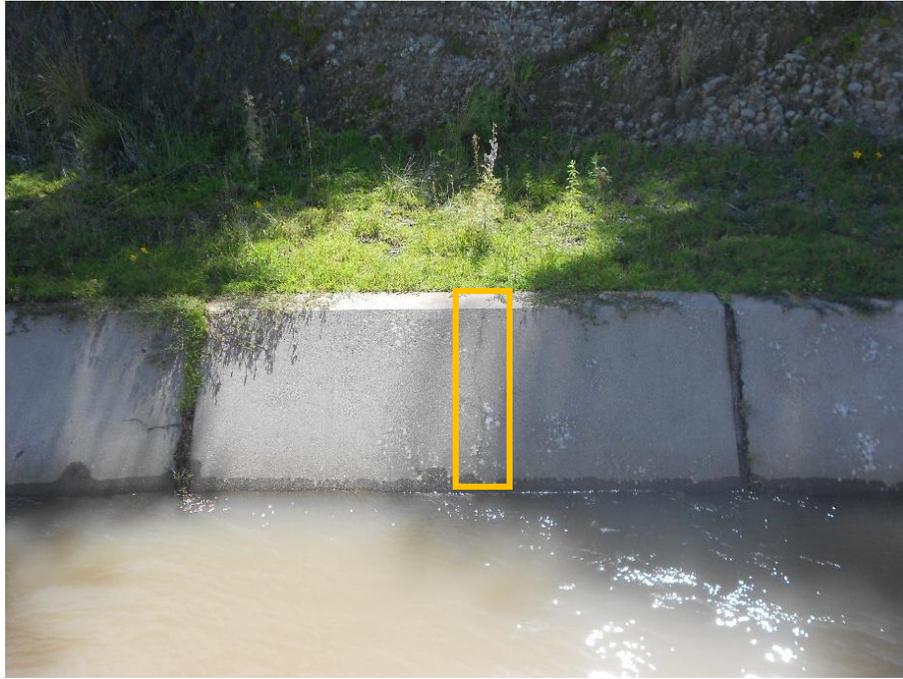
Fotografía 25: Microfisuras en la unidad de muestra 30.

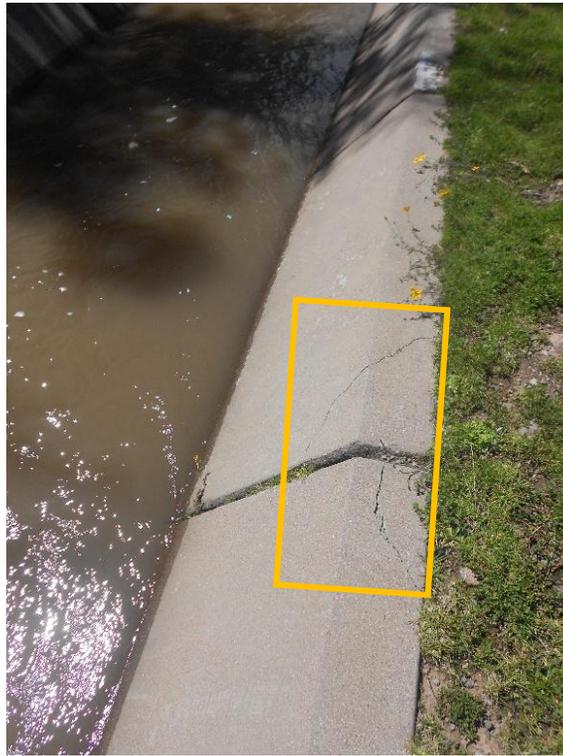
Fotografía 27: Fisuras presentes en la unidad de muestra 32.

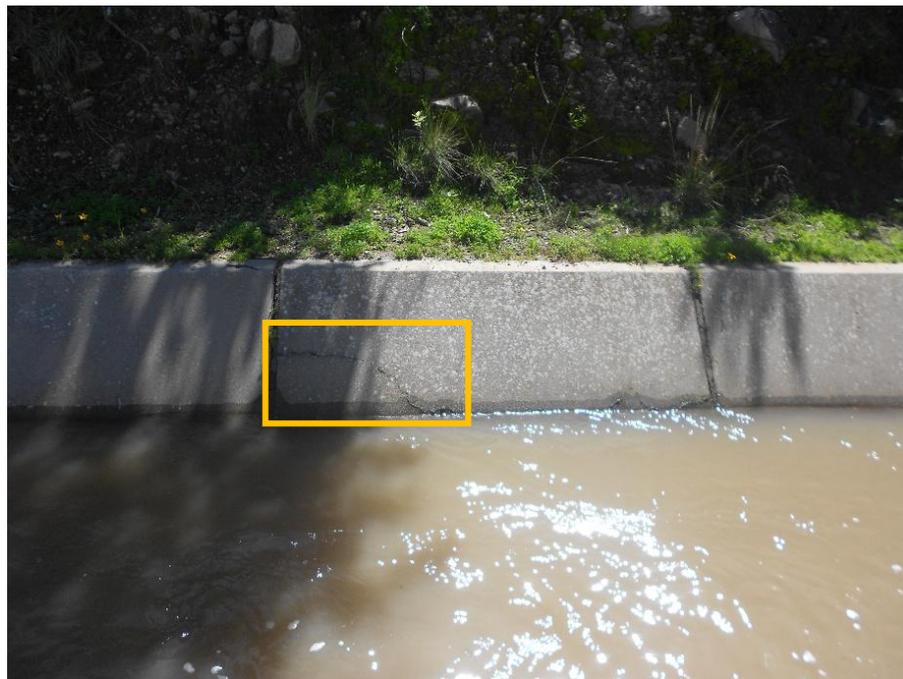
Fotografía 28: Fisuras de nivel de severidad moderado, en la unidad de muestra 32.

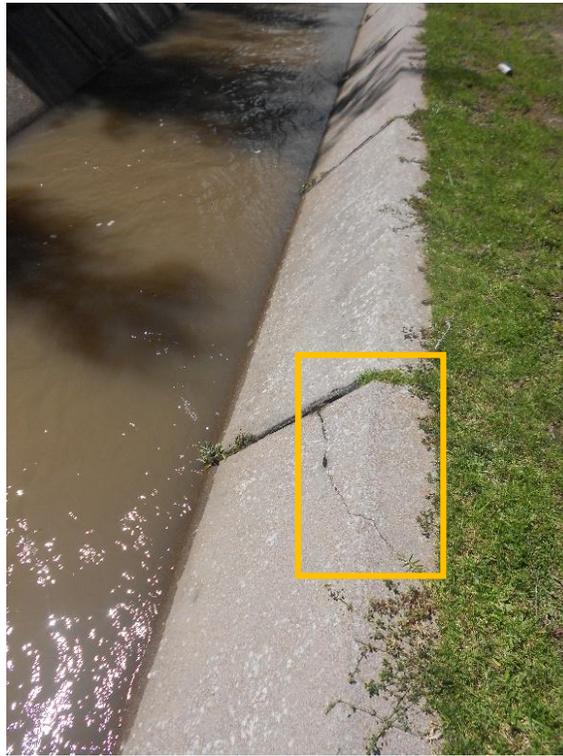
Fotografía 29: Fisuras en la unidad de muestra 33.

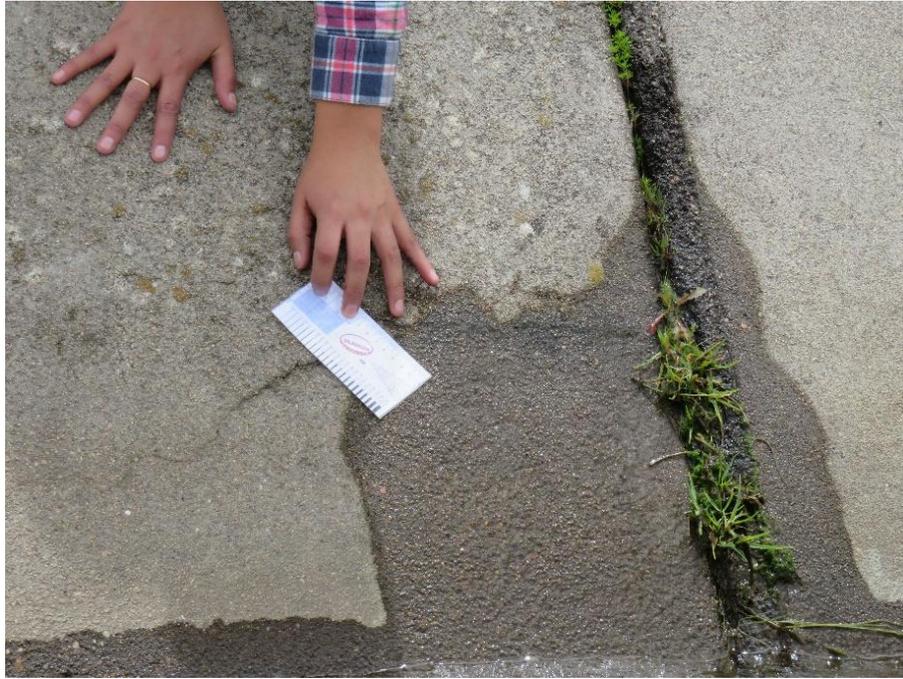
Fotografía 31: Fisuras en la unidad de muestra 37.

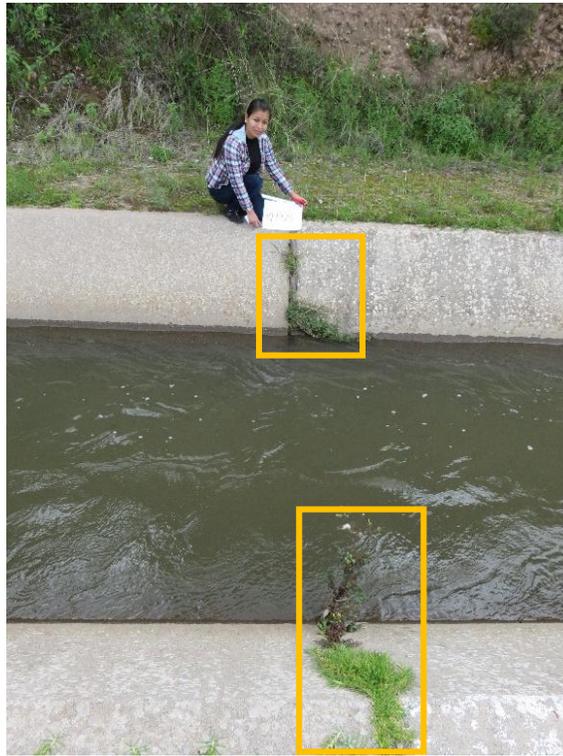
Fotografía 35: Presencia de crecimiento de vegetación, en la unidad de muestra 42.

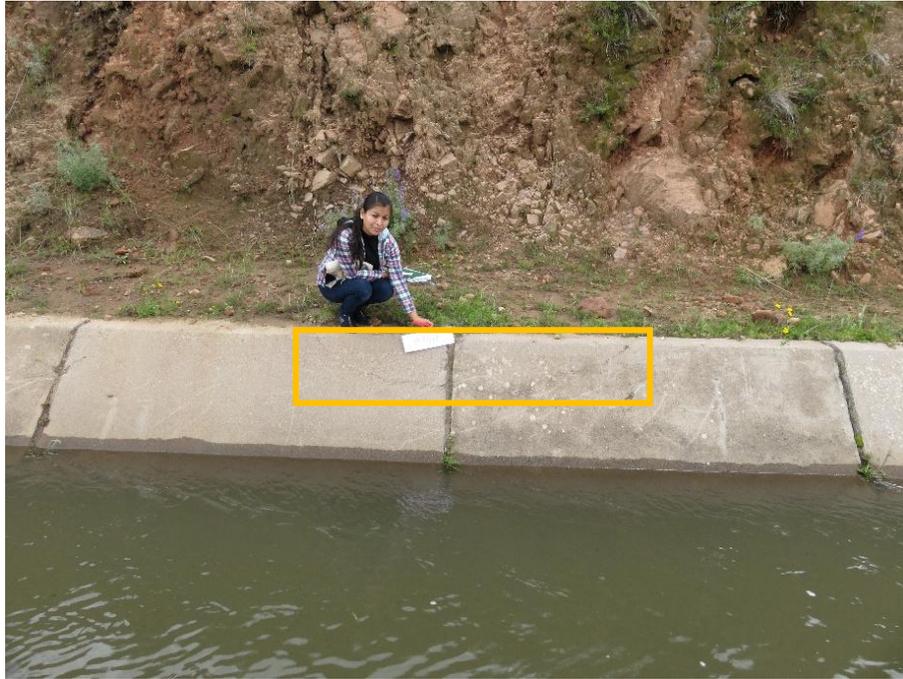
Fotografía 41: Fisuras longitudinales en dos paños de la unidad de muestra 49.

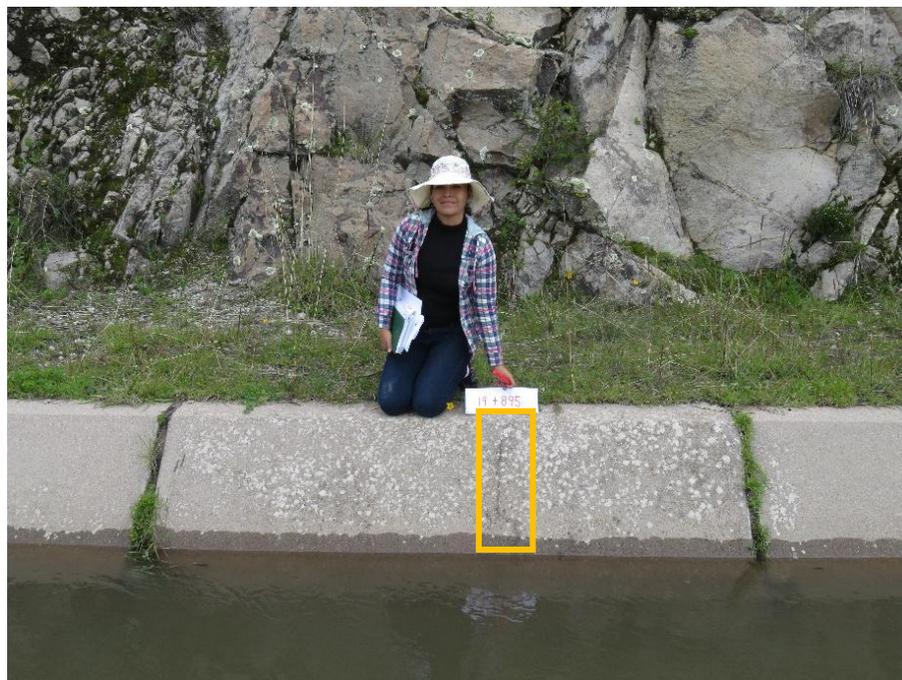
Fotografía 43: Presencia de fisuras en el km. 19+895, de la unidad de muestra 50.
