**“DIAGNOSTICO Y EVALUACIÓN DE LAS LESIONES  
PATOLÓGICAS EN LA LOSA DE LAS VEREDAS  
PEATONALES, EN LA CALLE CLAVELES DE LA  
JUNTA VECINAL PALMERAS, DEL ASENTAMIENTO  
HUMANO ISIDORO TELLO, DISTRITO DE BELÉN,  
PROVINCIA MAYNAS – DEPARTAMENTO LORETO-  
AÑO 2017”**

**TESIS PARA OPTAR EL TÍTULO DE  
INGENIERA CIVIL**

**RAMÍREZ RAMÍREZ, LUPITA ANDREA**

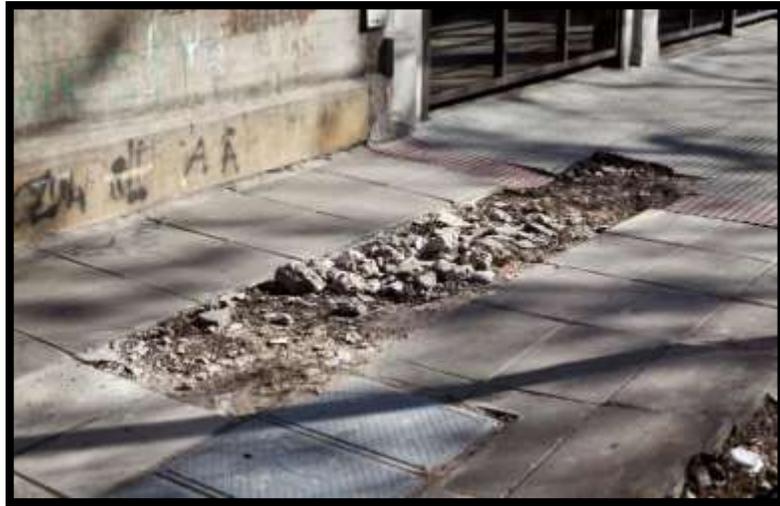
BUENOS AIRES (2017), vereda de la calle Julio Cortázar al 3663, en el barrio de Agronomía, se observa las veredas deterioradas poniendo en riesgo la seguridad de los peatones.

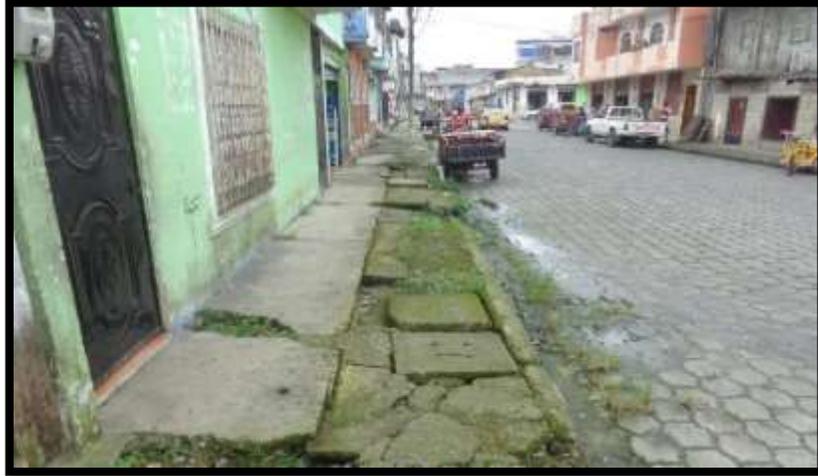
BOGOTA (2016) las veredas de las avenidas 26 de agosto y 10 de agosto, se observa las veredas con daños excesivos dificultando el paso de los peatones.

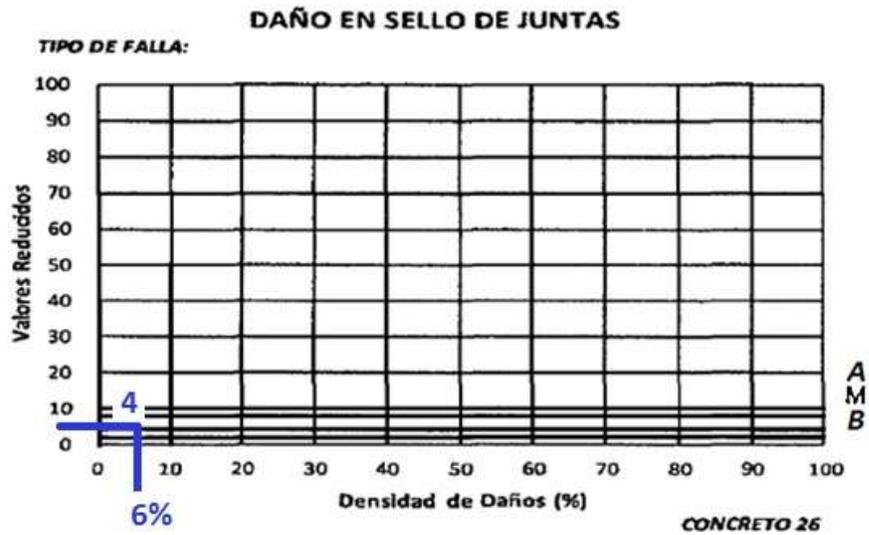
Figura 22

DAÑO EN SELLO DE JUNTAS (5)

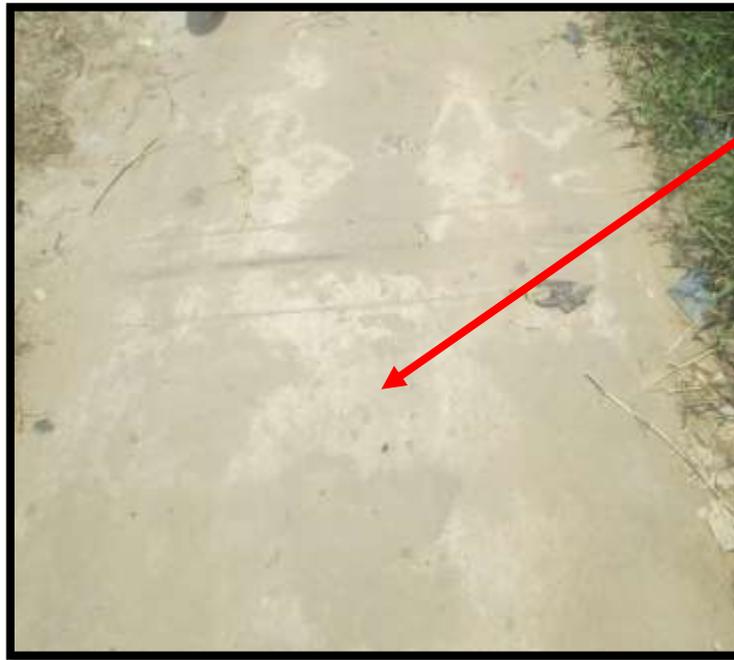
MUESTRA N° 02, Se muestra el descascamiento de la vereda del pasaje Carihuasario.

L=0.30CM

A=0.45CM

P=0.02CM

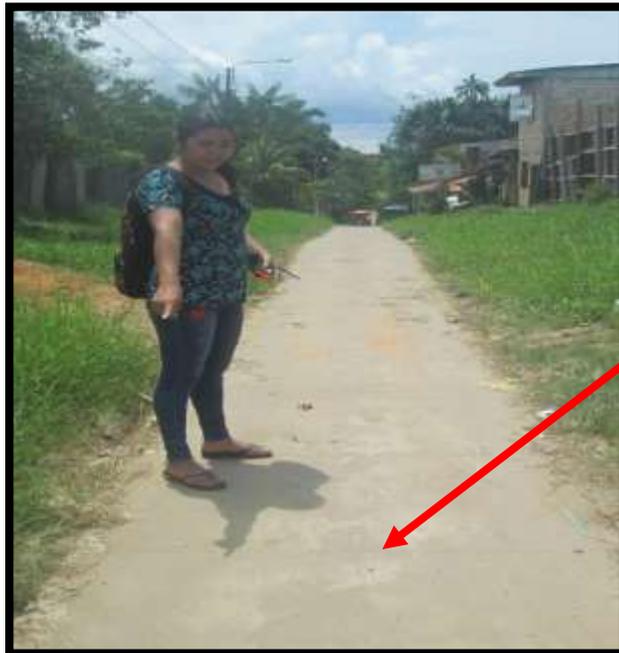
MUESTRA N° 03, Se muestra el descascamiento de la vereda del pasaje inca roca.

L=0.65CM

A=0.30CM

P=0.3

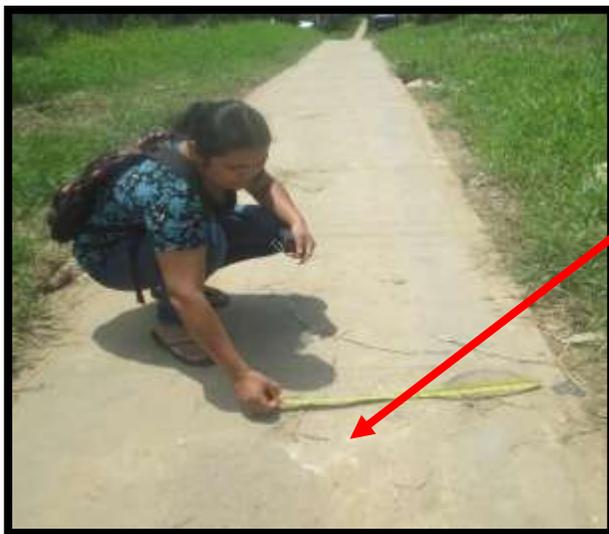
MUESTRA N° 04, Se muestra el descascamiento de la vereda del pasaje inca roca.

L= 63.3CM

A=30.3CM

PROFUNDIDAD=0.3CM

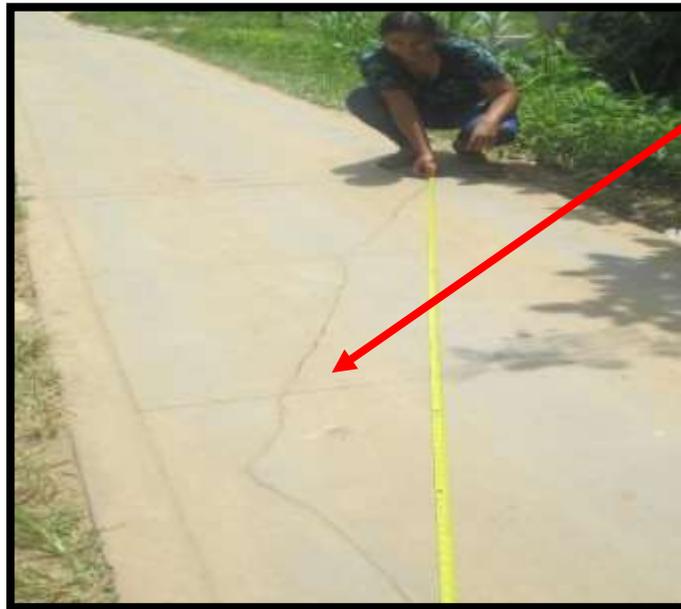
MUESTRA N° 05, Se muestra fisuras en la vereda del pasaje los Claveles

L=3M

A=0.01CM

P=0.005CM

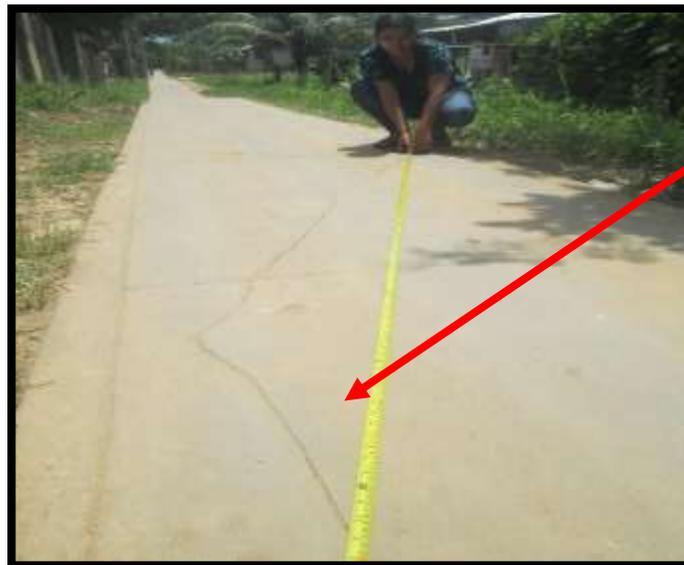
MUESTRA N° 06, Se muestra fisuras en la vereda del pasaje los Claveles

L=3M

A=0.01CM

P=0.005CM

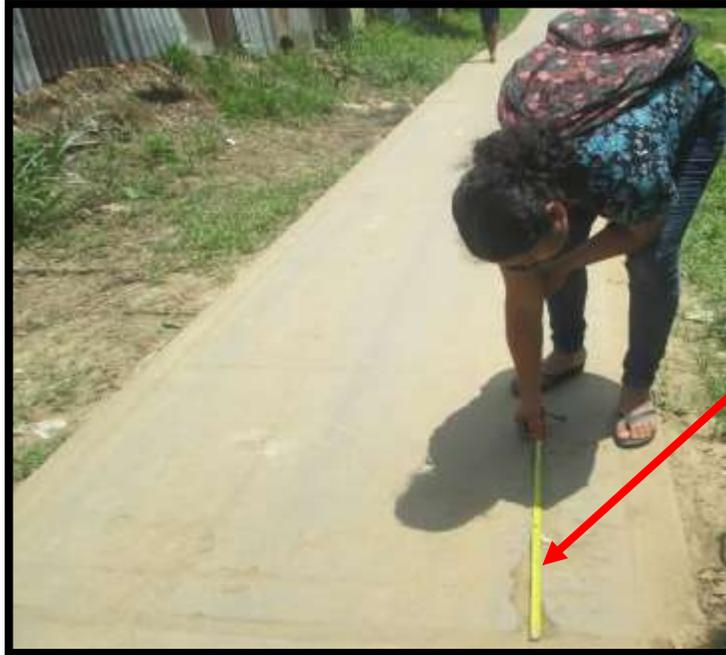
MUESTRA N° 07, Se muestra fisuras en la vereda de la Calle las Palmeras

$L=0.55\text{CM}$

$A=0.10\text{CM}$

$P=0.1\text{CM}$

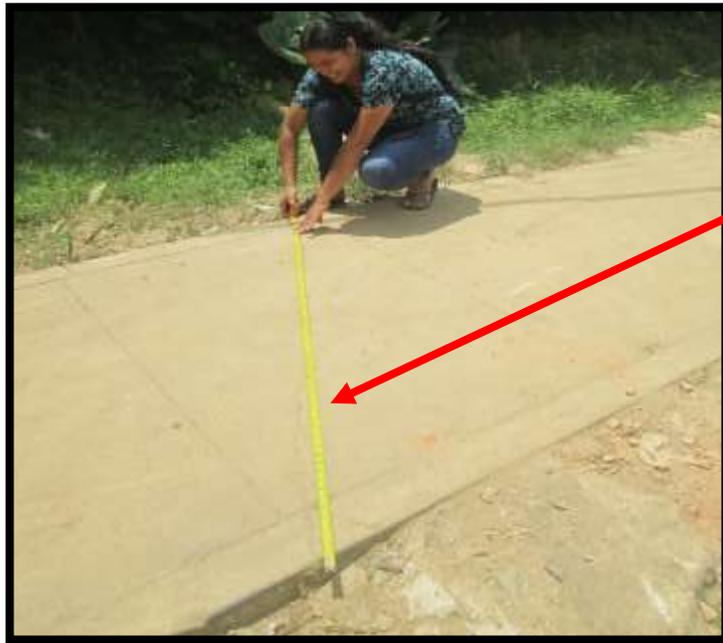
MUESTRA N° 08, Se muestra fisuras en la vereda de la Calle las Palmeras

$L=1.20M$
