**“ANÁLISIS Y DIAGNÓSTICO DE LAS PATOLOGÍAS
DEL PAVIMENTO PARA ESTABLECER LA CAPACIDAD
ESTRUCTURAL DE LA VEREDA PEATONAL DEL
ASENTAMIENTO HUMANO DINA GONZALES-
DISTRITO DE BELÉN, PROVINCIA DE MAYNAS-
DEPARTAMENTO LORETO - AÑO 2017”**

**TESIS PARA OPTAR EL TÍTULO PROFESIONAL DE
INGENIERO CIVIL**

RIOS RENGIFO, ROONEY

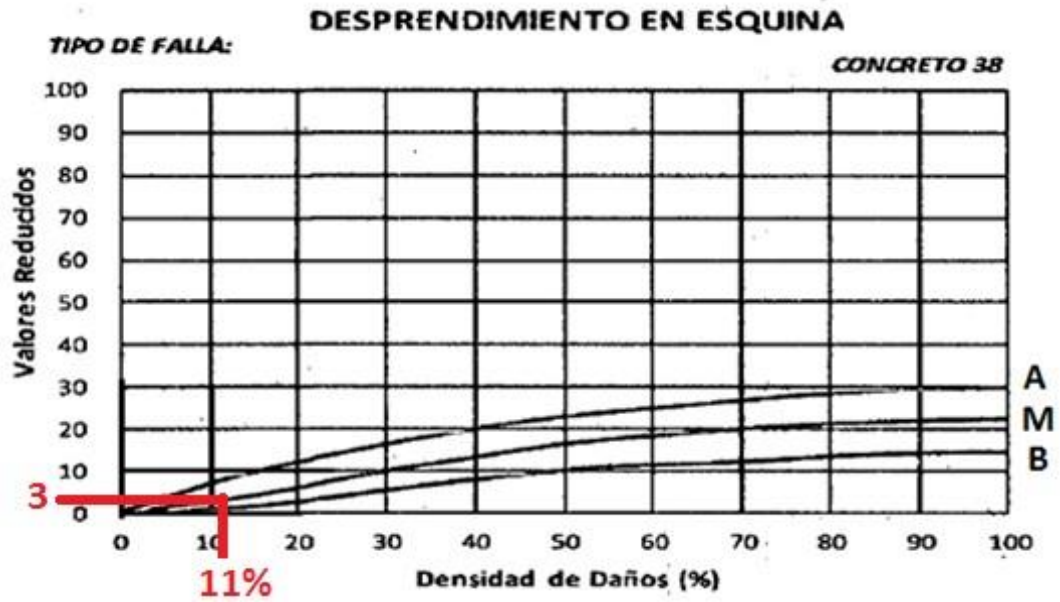
Figura 17

Severidad media en desprendimiento de esquina muestra 1

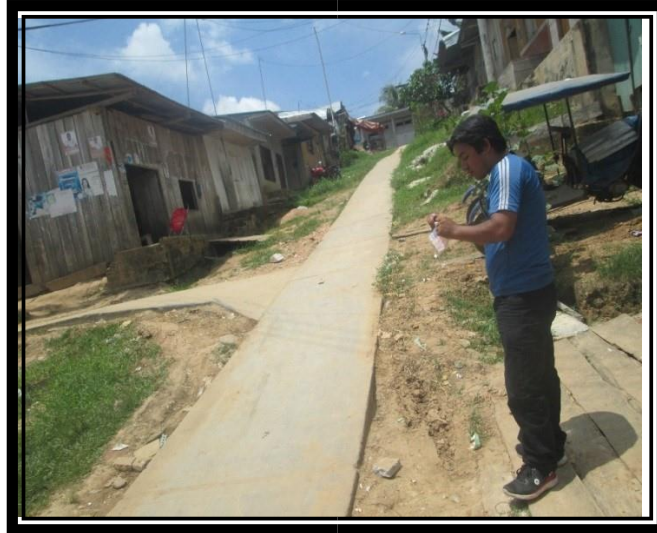
Fotografía 01

Recopilando los datos visuales y fotograficos de las fallas ocurridas en el pavimento de la calle las flores asentamiento humano dina gonzales, distrito de belen.
