UNIVERSIDAD CATÓLICA LOS ÁNGELES  
CHIMBOTE

DETERMINACIÓN DE PATOLOGÍAS EN EL CERCO  
PERIMÉTRICO DE LA I.E.P. “SAN JUAN” DE LA  
PROVINCIA DE HUAMANGA DEPARTAMENTO DE  
AYACUCHO OCTUBRE 2017

**TESIS PARA OPTAR EL TÍTULO PROFESIONAL DE  
INGENIERO CIVIL**

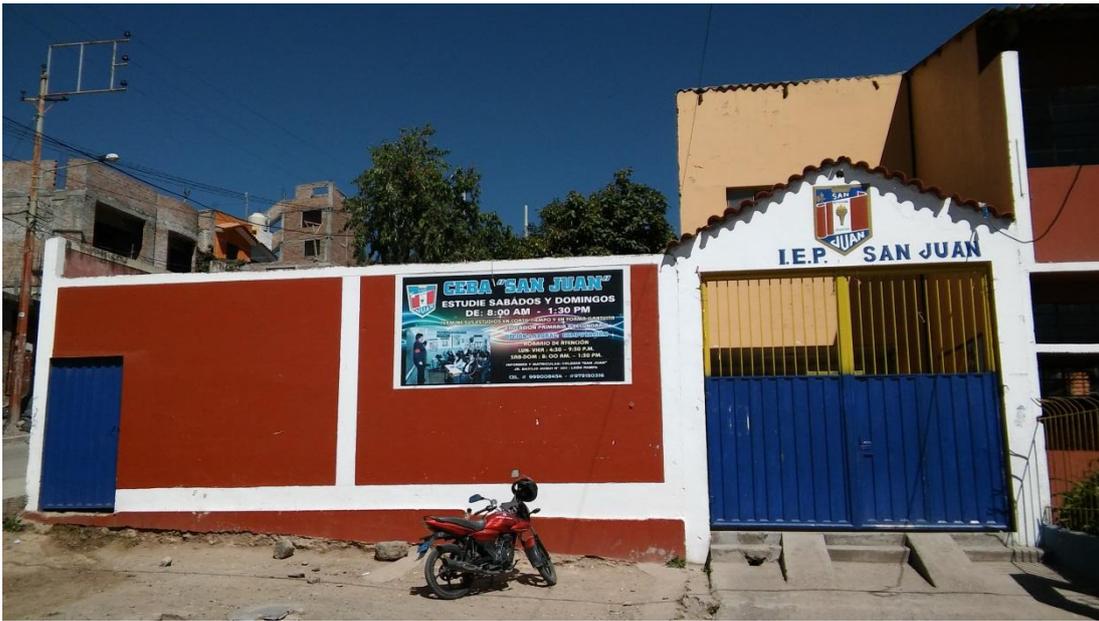
Figura 20: Imagen de la unidad muestral 01

PATOLOGIAS					
UNIDAD MUESTRAL	Fisura	Desprendimiento	Deterioro	Manchas (Agentes Biológicos)	Corrosión de Acero
01	1.73	5.38	0	1.25	0.18

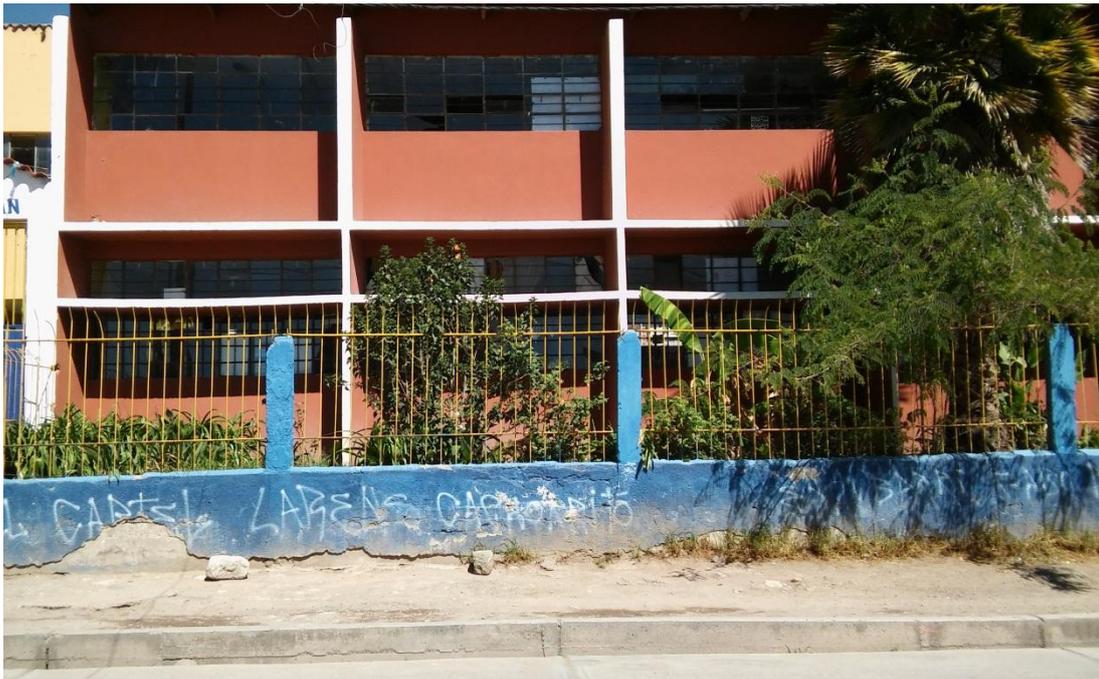
Figura 22: Imagen de la unidad muestral 02

PATOLOGIAS					
UNIDAD MUESTRAL	Fisura	Desprendimiento	Deterioro	Manchas (Agentes Biologicos)	Corrusion de Acero
02	0.82	22.95	0	0	0.38

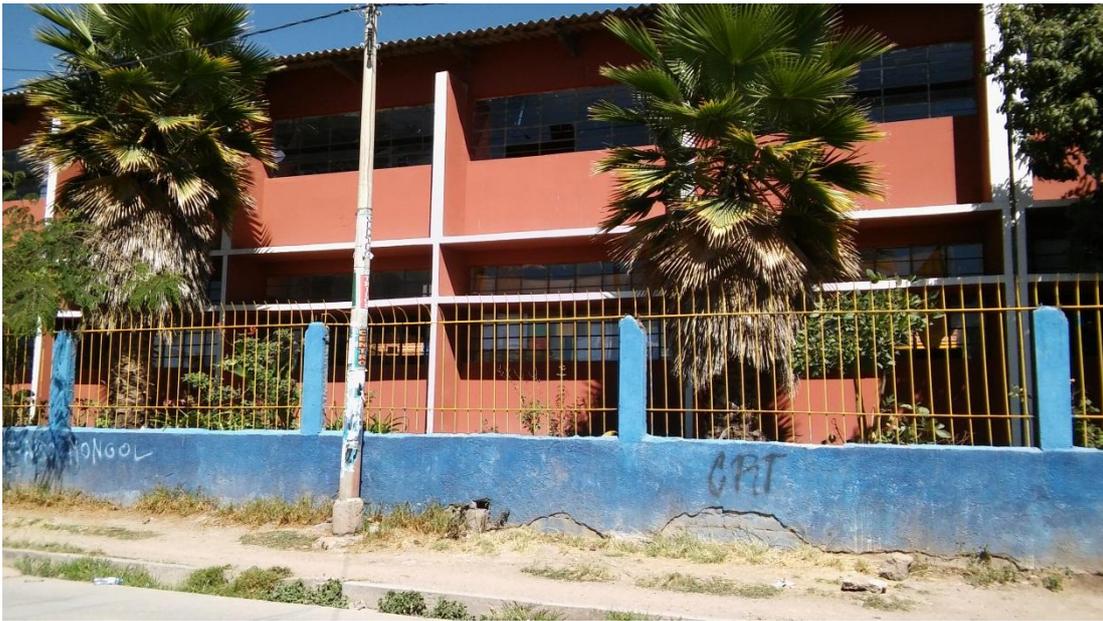
Figura 24: Imagen de la unidad muestral 03

PATOLOGIAS					
UNIDAD MUESTRAL	Fisura	Desprendimiento	Deterioro	Manchas (Agentes Biologicos)	Corrosion de Acero
03	0.24	22.07	0	0	0.38

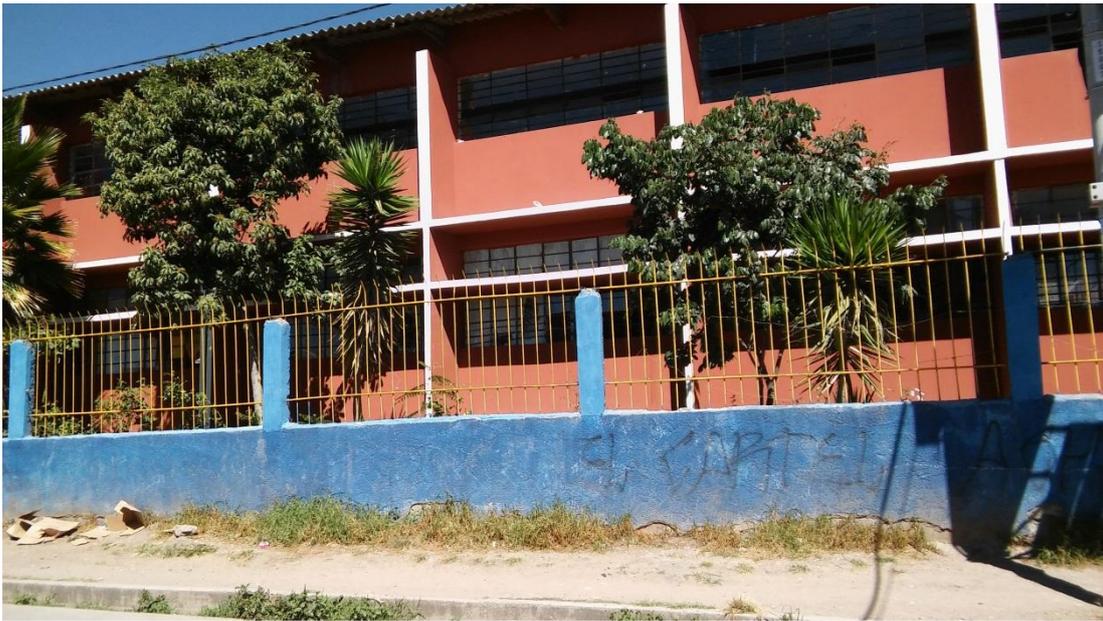
Figura 26: Imagen de la unidad muestral 04

PATOLOGIAS					
UNIDAD MUESTRAL	Fisura	Desprendimiento	Deterioro	Manchas (Agentes Biologicos)	Corrusion de Acero
4	1.1	22.59	0	0	0.38

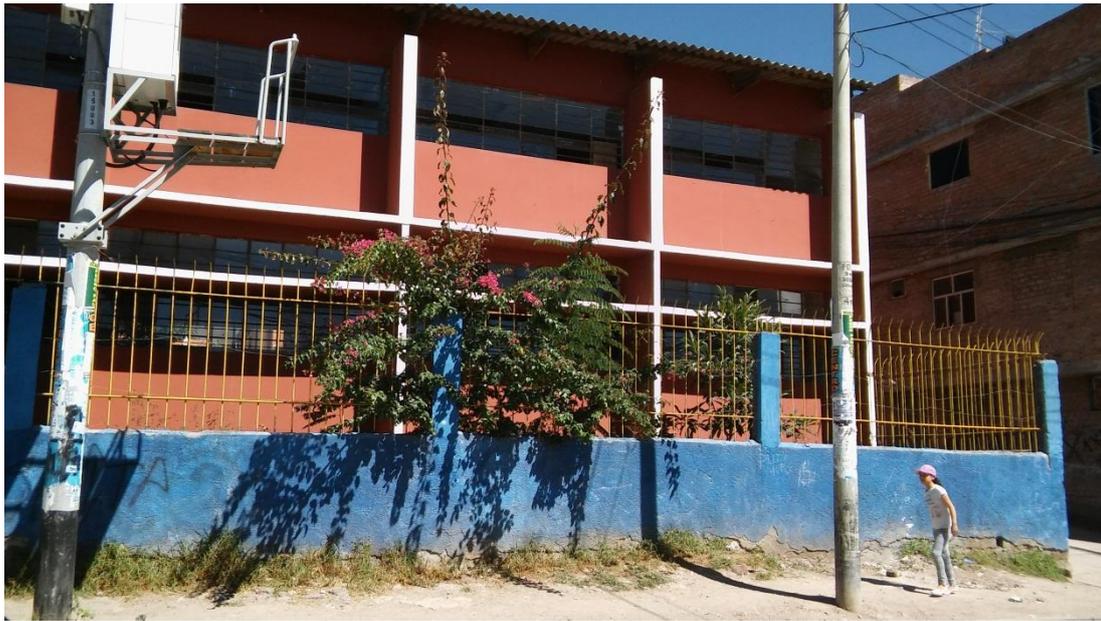
Figura 28: Imagen de la unidad muestral 05

PATOLOGIAS					
UNIDAD MUESTRAL	Fisura	Desprendimiento	Deterioro	Manchas (Agentes Biologicos)	Corrusion de Acero
05	2.07	30.62	0	0	0.5

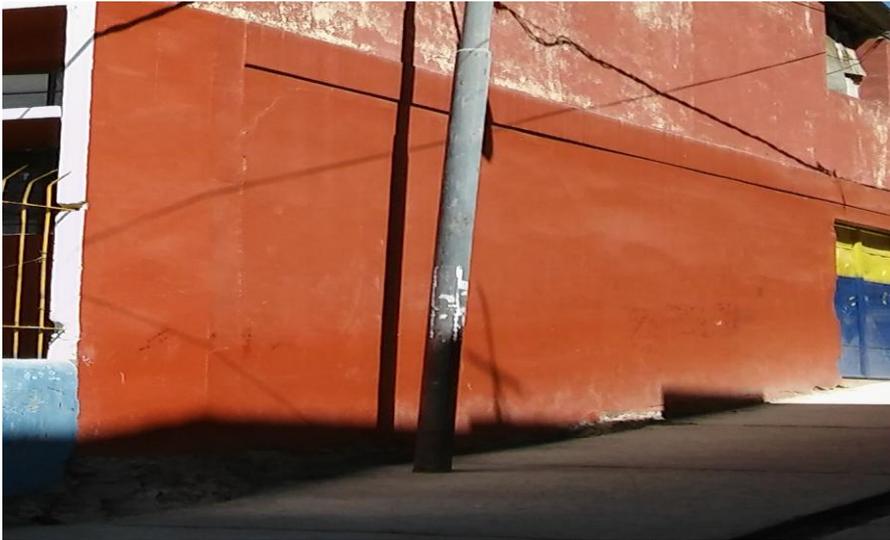
Figura 30: Imagen de la unidad muestral 06

PATOLOGIAS					
UNIDAD MUESTRAL	Fisura	Desprendimiento	Deterioro	Manchas (Agentes Biologicos)	Corrosion de Acero
06	0.00	0.00	0.00	0.00	0.00

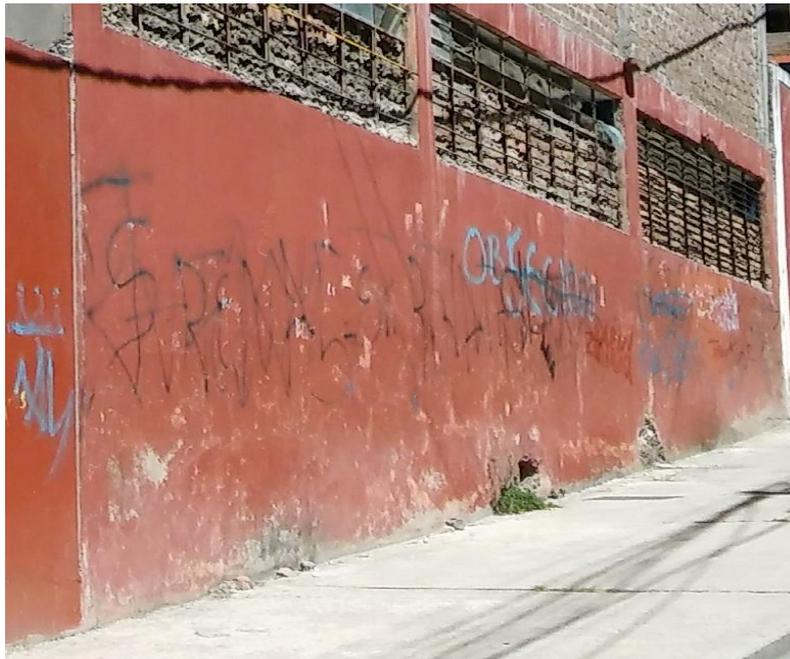
Figura 32: Imagen de la unidad muestral 07

PATOLOGIAS					
UNIDAD MUESTRAL	Fisura	Desprendimiento	Deterioro	Manchas (Agentes Biológicos)	Corrosion de Acero
07	0.00	0.00	0.00	11.48	0.00

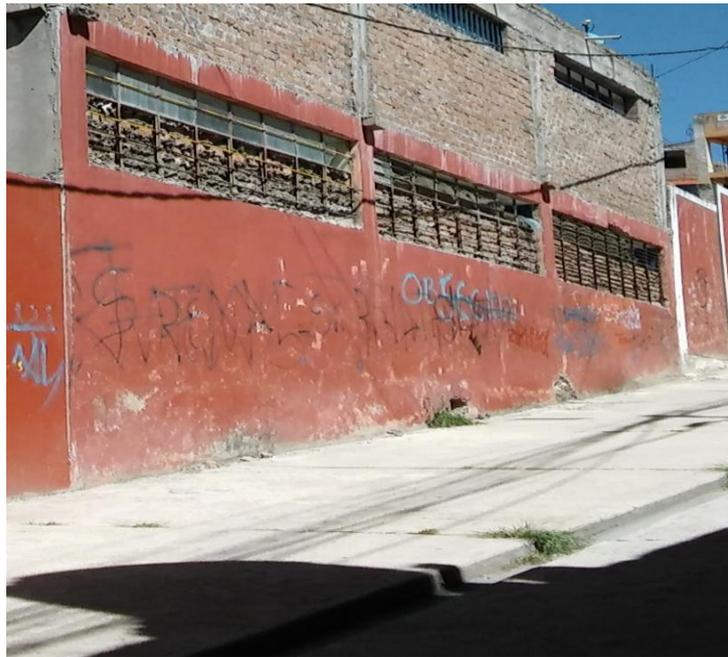
Figura 34: Imagen de la unidad muestral 08

PATOLOGIAS					
UNIDAD MUESTRAL	Fisura	Desprendimiento	Deterioro	Manchas (Agentes Biologicos)	Corrusion de Acero
08	0.99	0	3.66	0	0

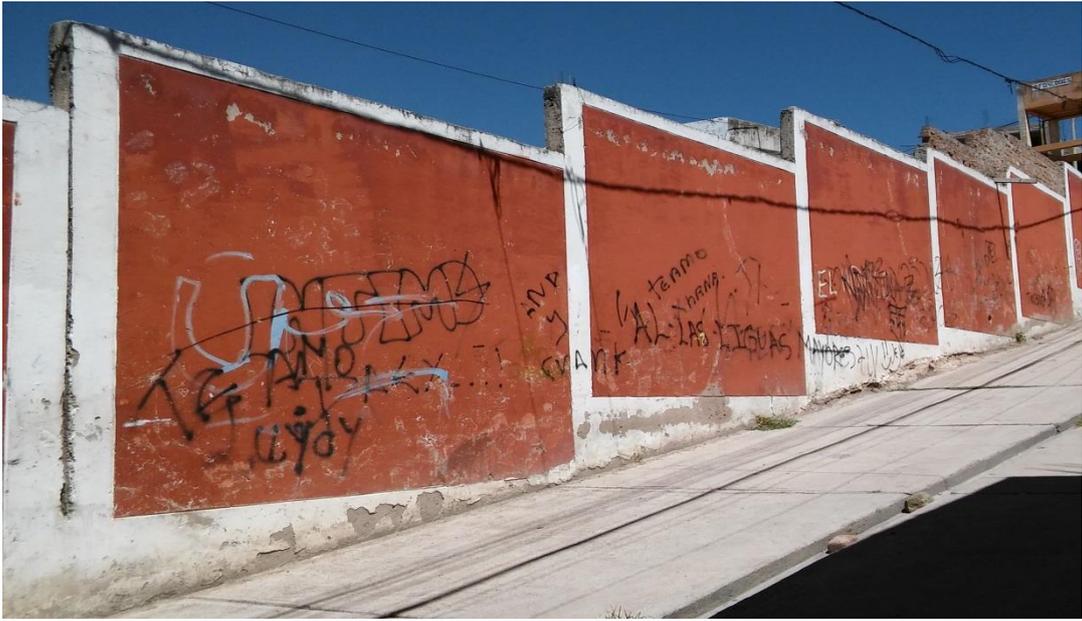
Figura 38: Imagen de la unidad muestral 10

PATOLOGIAS EXISTENTES EN LA PARTE EXTERIOR DEL CERCO PERIMETRICO																				
DESCRIPCION				Fisura			Desprendimiento			Deterioro			Manchas			Corrosion de Acero			TOTAL	
				m	m	m <sup>2</sup>	m	m	m <sup>2</sup>	m	m	m <sup>2</sup>	m	m	m <sup>2</sup>	m	m	m <sup>2</sup>		
ELEVACION	UNIDAD MUESTRAL	PAÑO	ELEMENTO ESTRUCTURAL	l	h	A	l	h	A	l	h	A	l	h	A	l	h	A		
		25	Viga										3.55	0.15	0.53				0.53	
			Columna							0.25	0.30	0.08								0.08
			Muro	0.10	2.80	0.28														0.28
			Muro	0.10	1.40	0.14														0.14
			Muro	0.10	1.20	0.12														0.12
			Sobrecimiento	0.10	0.20	0.02														0.02
			Sobrecimiento							2.54	0.30	0.76								0.76
		26	Viga										3.55	0.15	0.53				0.53	
			Columna							0.25	0.30	0.08								0.08
			Muro	0.10	2.80	0.28														0.28
			Muro	0.10	1.00	0.10														0.10
			Muro	0.10	0.60	0.06														0.06
			Muro	0.10	1.10	0.11														0.11

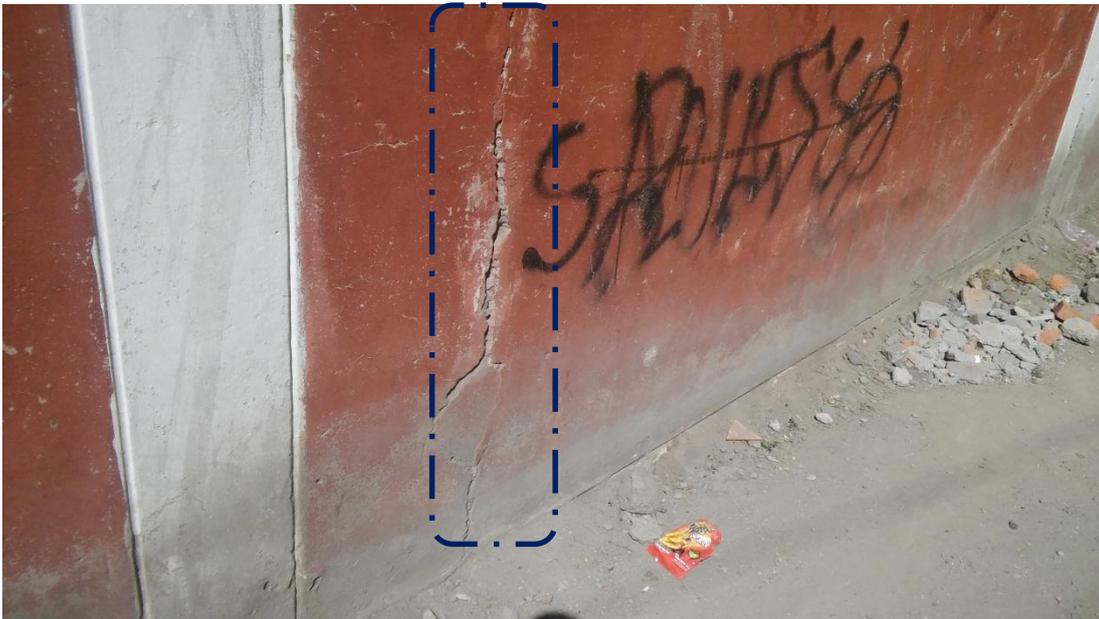
Figura 62: **Imagen de Fisura del muro** en varias unidades muestrales; identificar en los planos.

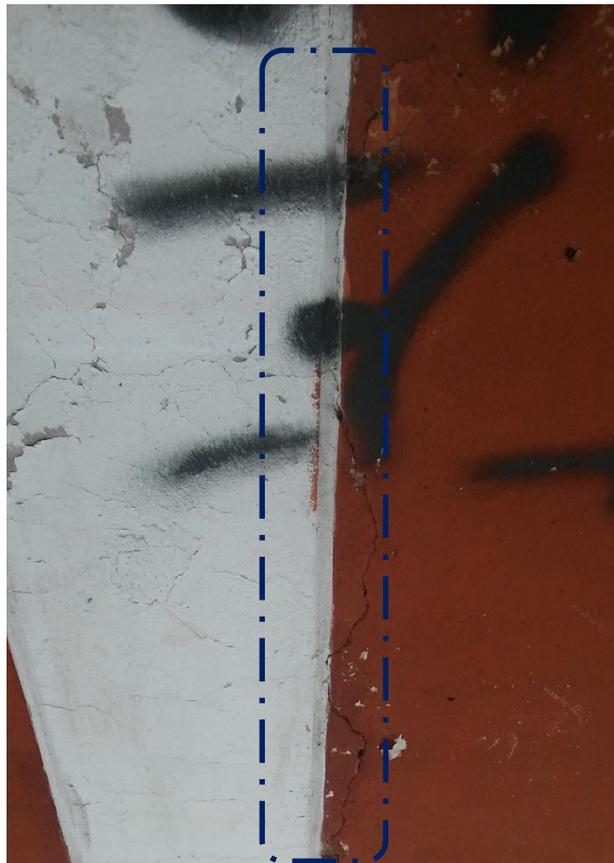
Figura 65: **Imagen de Fisura muro** en varias unidades muestrales; identificar en los planos.

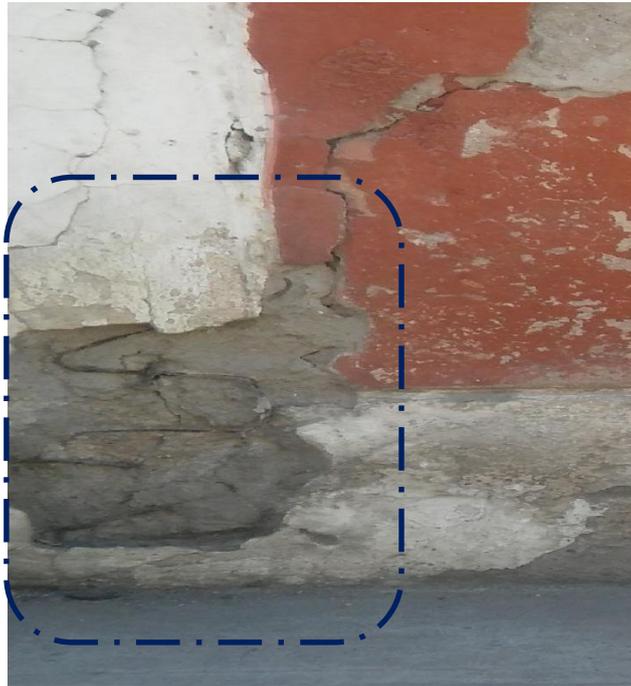
Figura 66: **Imagen de desprendimiento columna** en varias unidades muestrales; identificar en los planos.

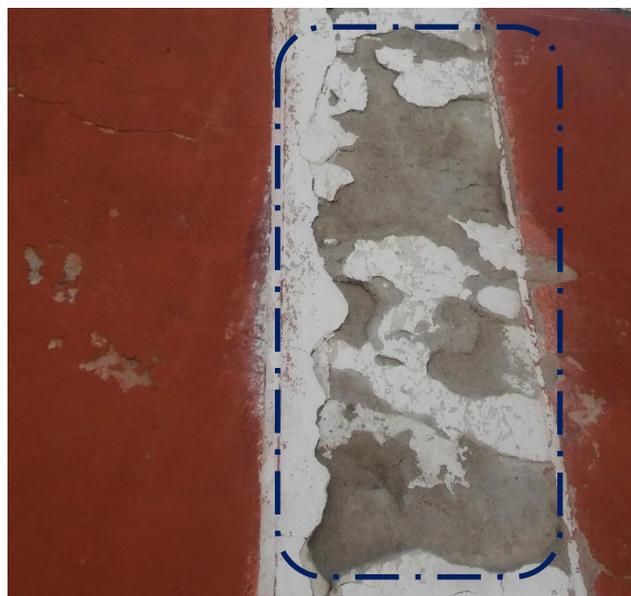
Figura 67: **Imagen de desprendimiento de columna** en varias unidades muestrales; identificar en los planos.

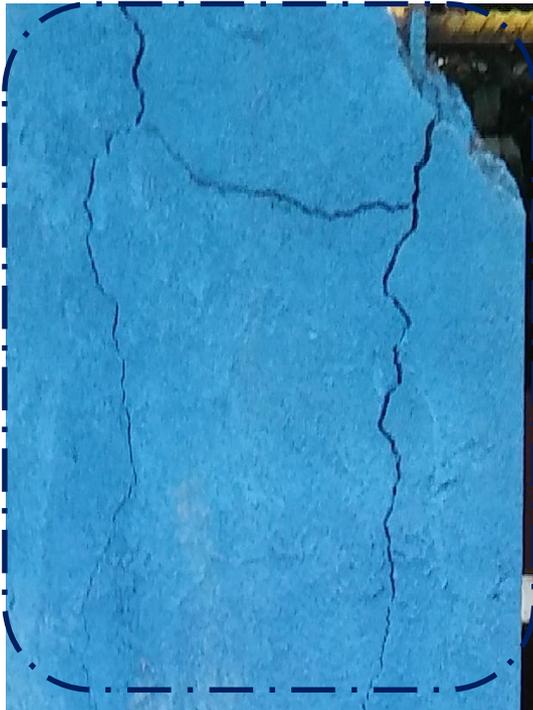
Figura 68: **Imagen de desprendimiento de columna** en varias unidades muestrales; identificar en los planos.

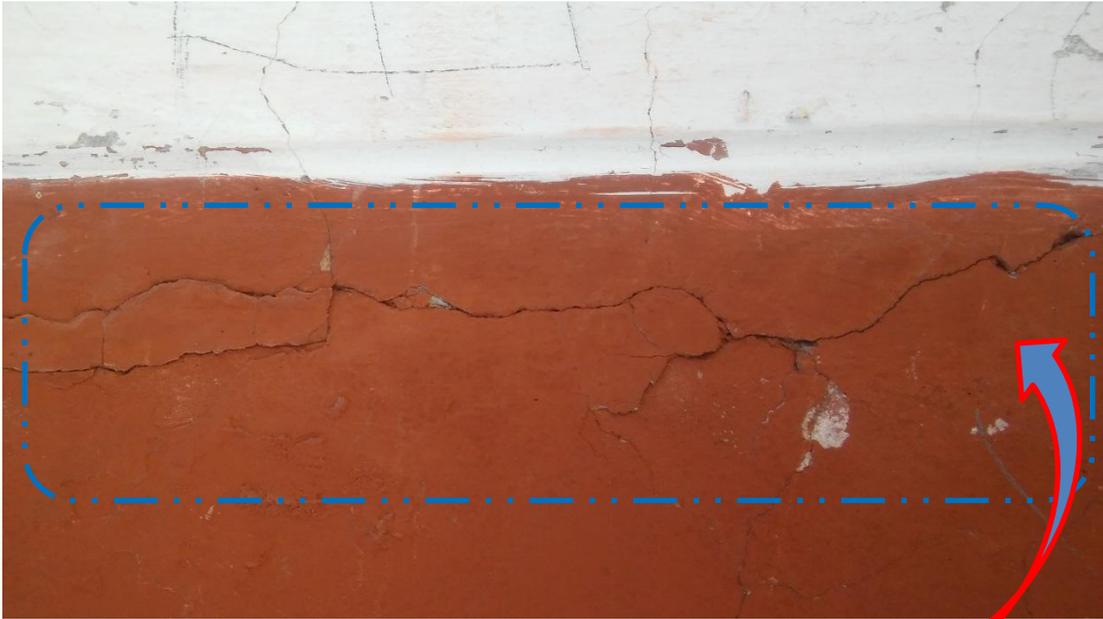
**8.0 Observa fisuras en la unidad muestral 10"**

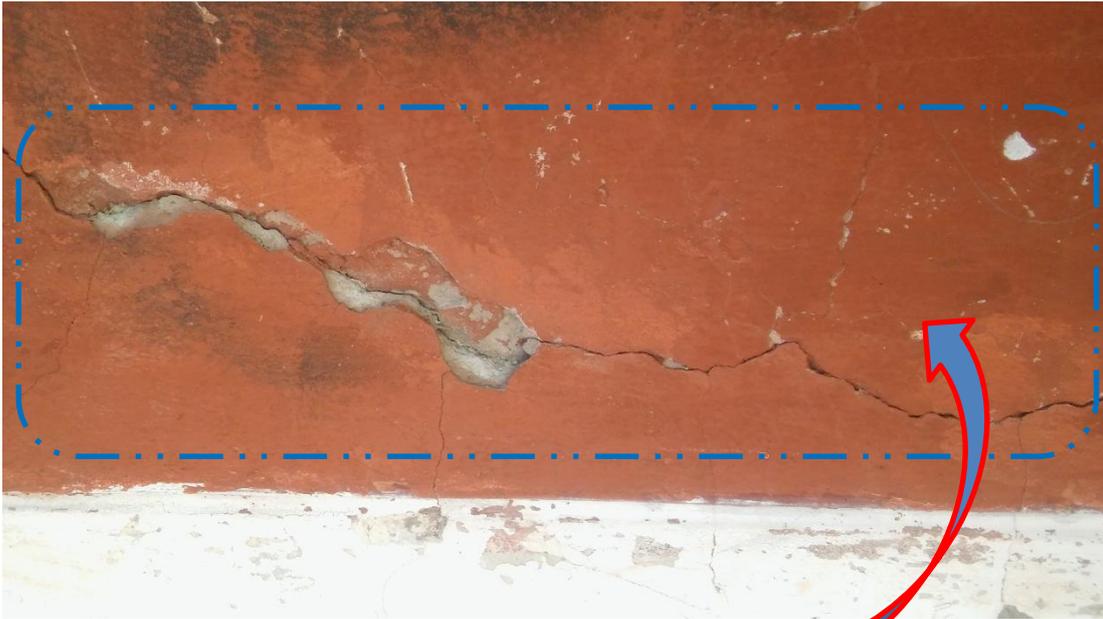
**12.0 Observa desprendimiento en la unidad muestral 15**

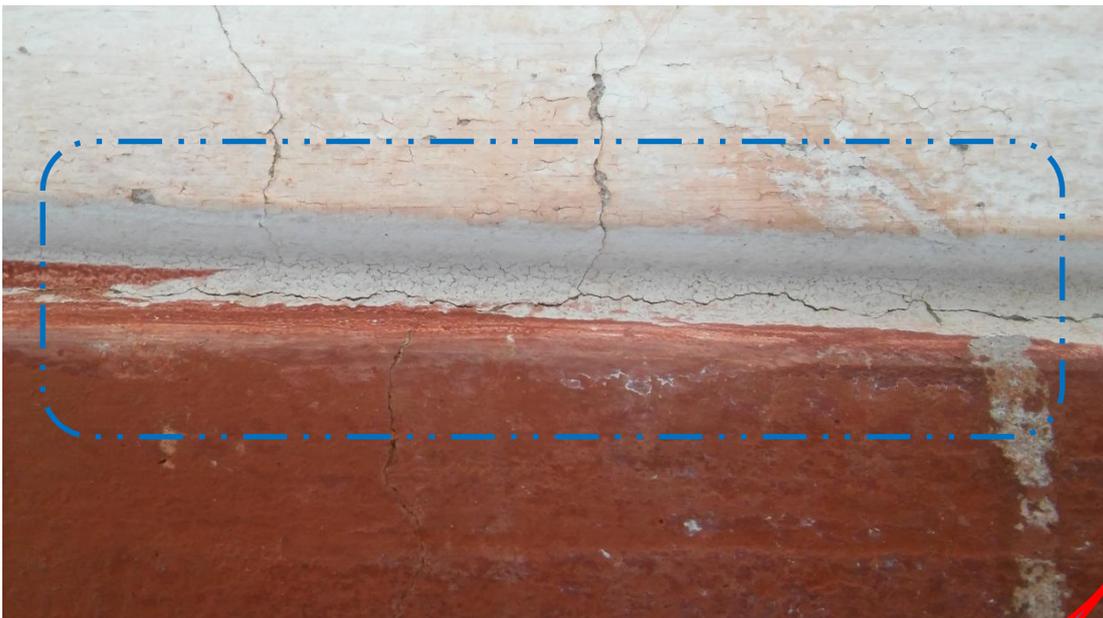
**13.0 Observa fisuras en la unidad muestral 15**
