“Determinación y evaluación de las patologías del concreto en el canal de riego Ocupampa - Mutgo, desde la progresiva 0+000 al 1+000 del distrito de Aquia, Provincia de Bolognesi, Departamento de Ancash – 2018”

**Tesis para optar el título profesional de:**

**Bach. Fanny Natalia Ocrosopoma Callupe**

**HUARAZ – PERÚ**

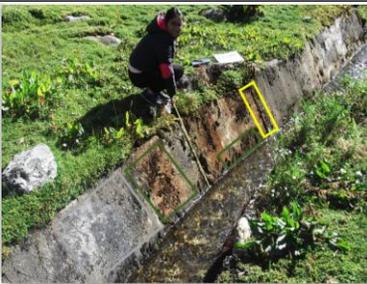
1	EROSIÓN	0.33	0.3	0.099		0.6	0.0594	0.099	99.479	0.521	0.099	0.521	LEVE			
			2	SELLO DE JUNTAS	0.04	0.31	0.012				0.012	99.935	0.065						
			2	SELLO DE JUNTAS	0.04	0.46	0.018				0.018	99.903	0.097			0.061		0.322	LEVE

25 m		2	SELLO DE JUNTAS	0.04	0.76	0.030				0.030	99.840	0.160						
			3	GRIETAS	1.09	0.47	0.512	1.7			0.512	97.304	2.696			0.512		2.696	LEVE
	0.76 m		4	FISURAS	0.33	0.6	0.198	0.5			0.198	98.958	1.042			0.198		1.042	LEVE
			4	FISURAS	0.15	0.76	0.114	1			0.114	99.400	0.600			0.114		0.600	MODERADO
			4	FISURAS	0.06	0.23	0.014	0.5			0.014	99.927	0.073			0.014		0.073	LEVE
			6	EFLORESCENCIA	0.58	0.44	0.255				0.255	98.657	1.343						
			6	EFLORESCENCIA	0.54	0.28	0.151				0.151	99.204	0.796			0.626		3.295	LEVE
			6	EFLORESCENCIA	0.61	0.36	0.220				0.220	98.844	1.156						
			7	VEGETACIÓN	0.25	0.18	0.045				0.045	99.763	0.237						
			7	VEGETACIÓN	0.36	0.34	0.122				0.122	99.356	0.644			0.177		0.934	LEVE

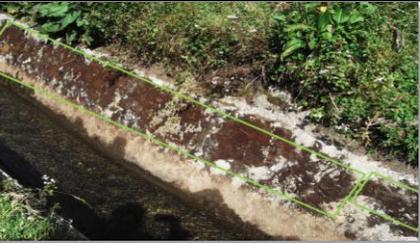
2	SELO DE JUNTAS	0.04	0.3	0.012				0.012	99.937	0.063					LEVE
			4	FISURAS	0.25	0.57	0.143	0.25			0.143	99.250	0.750	0.344	1.811			LEVE
			4	FISURAS	0.42	0.48	0.202	0.3			0.202	98.939	1.061					LEVE
			6	EFLORESCENCIA	2.15	0.38	0.817				0.817	95.700	4.300	0.817	4.300			LEVE
			6	EFLORESCENCIA	5		0.55	2.750			2.750	85.526	14.474	2.750	14.474			MODERADO
	ANCHO	6	EFLORESCENCIA	4.85	0.62	3.007			3.007	84.174	15.826	3.007	15.826		MODERADO			
		6	EFLORESCENCIA	1.05	0.35	0.368			0.368	98.066	1.934	0.368	1.934		LEVE			
		6	EFLORESCENCIA	0.55	0.41	0.226			0.226	98.813	1.187	0.226	1.187		LEVE			
		7	VEGETACIÓN	0.1	0.15	0.015			0.015	99.921	0.079	0.015	0.079		LEVE			
		8	MOHOS	3		0.2	0.600			0.600	96.842	3.158				LEVE		
		8	MOHOS	0.2	0.45	0.090			0.090	99.526	0.474					LEVE		
ESPESOR	8	MOHOS	0.25	0.15	0.038			0.038	99.803	0.197					LEVE

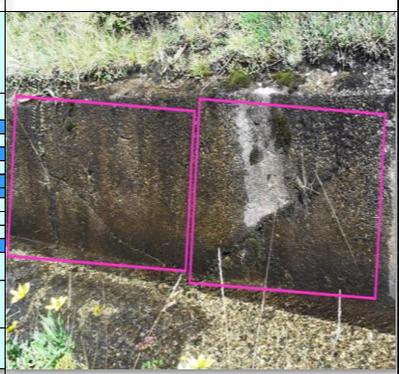
5	FRACTURAMIENTO	< 3,00 mm	3,00 mm a 10,00 mm	> 10,00 mm													
6	EFLORESCENCIA	< 5%	6% a 15%	> 16%													
7	VEGETACIÓN	< 40%	40 % a 70 %	> 80%													
8	MOHOS	Pequeñas cantidades de manchas de moho en la superficie del elemento.															
PATOLOGÍAS IDENTIFICADAS EN LA MUESTRA N° 01																	
MARGEN DERECHO				ÁREA													
PROGRESIVA	ÁREA	N°	PATOLOGÍA	LONGITUD (M)	ANCHO (M)	ÁREA M2	ABERTURA (MM)	ESPESOR AFECTADO (CM)	VOLUMEN AFECTADO	ÁREA AFECTA DA M2	% ÁREA NO AFECTADA	% ÁREA AFECTADA	ÁREA AFECTADA POR PATOLOGÍA	% ÁREA AFECTADA POR PATOLOGÍA	NIVEL DE SEVERIDAD	FOTOGRAFIA	
0+275- 0+300	19 m <sup>2</sup>	25 m	LONGITUD	1	EROSIÓN	0.65	0.32	0.208	1	0.208	0.208	98.905	1.095	2.002	10.538	LEVE

1	EROSIÓN	0.68	0.6	0.408	0.83	0.33864	0.408	97.853	2.147				
				1	EROSIÓN	1.15	0.68	0.782	0.8	0.6256	0.782	95.884	4.116				
				1	EROSIÓN	0.45	0.35	0.158	0.4	0.067	0.158	99.171	0.829

1	EROSIÓN	0.36	0.65	0.234	0.45	0.1053	0.234	98.768	1.232				
				1	EROSIÓN	0.28	0.76	0.213	0.6	0.12768	0.213	98.880	1.120				
		2	SELLO DE JUNTAS	0.04	0.67	0.027			0.027	99.859	0.141	0.035	0.185	LEVE			
		2	SELLO DE JUNTAS	0.04	0.21	0.008			0.008	99.956	0.044						
		3	GRIETAS	0.28	0.72	0.202	2.05		0.202	98.939	1.061			0.202	1.061	MODERADO	
		3	GRIETAS	0.32	0.76	0.243	1.54		0.243	98.720	1.280			0.243	1.280	MODERADO	
		4	FISURAS	0.19	0.42	0.080	0.65		0.080	99.580	0.420			0.080	0.420	MODERADO	
		4	FISURAS	0.58	0.61	0.354	0.42		0.354	98.138	1.862			0.354	1.862	MODERADO	
	4	FISURAS	0.74	0.49	0.363	0.61		0.363	98.092	1.908	0.363	1.908	MODERADO				
	4	FISURAS	0.15	0.67	0.101	0.7		0.101	99.471	0.529	0.101	0.529	MODERADO				
	4	FISURAS	0.38	0.18	0.068	0.55		0.068	99.640	0.360	0.068	0.360	LEVE				
	4	FISURAS	0.45	0.7	0.315	0.38		0.315	98.342	1.658	0.315	1.658	LEVE				
	4	FISURAS	0.18	0.76	0.137	0.47		0.137	99.280	0.720	0.137	0.720	LEVE

5	FRACTURAMIENTO	5.1	0.76	3.876	10		3.876	79.600	20.400	3.876	20.400	MODERADO				
	6	EFLORESCENCIA	0.82	0.55	0.451			0.451	97.626	2.374			0.832	4.378	LEVE		
	7	VEGETACIÓN	0.1	0.1	0.010			0.010	99.947	0.053							
	7	VEGETACIÓN	0.06	0.12	0.007			0.007	99.962	0.038			0.030	0.158	LEVE		
	7	VEGETACIÓN	0.02	0.32	0.006			0.006	99.966	0.034							
	7	VEGETACIÓN	0.02	0.32	0.006			0.006	99.966	0.034							
	8	MOHOS	1.24	0.32	0.397			0.397	97.912	2.088							
8	MOHOS	0.47	0.19	0.089			0.089	99.530	0.470			0.645	3.396	LEVE			
8	MOHOS	0.37	0.43	0.159			0.159	99.163	0.837								
<b>ÁREA TOTAL AFECTADA</b>										<b>9.282</b>	<b>51.146</b>	<b>48.854</b>	<b>9.282</b>	<b>48.854</b>	<b>MODERADO</b>		
PISO				ÁREA													
PROGRESIVA	ÁREA	N°	PATOLOGÍA	LONGITUD (M)	ANCHO (M)	ÁREA M2	ABERTURA (MM)	ESPESOR AFECTADO (CM)	VOLUMEN AFECTADO	ÁREA AFECTA DA M2	% ÁREA NO AFECTADA	% ÁREA AFECTADA	ÁREA AFECTADA POR PATOLOGÍA	% ÁREA AFECTADA POR PATOLOGÍA	NIVEL DE SEVERIDAD	FOTOGRAFIA

- Se recomienda reconstruir el margen derecho del canal, en el kilómetro 0+275 – 0+300 km, la patología que se encontró es fracturamiento, ya que dicha patología va afectar el caudal diseñado.

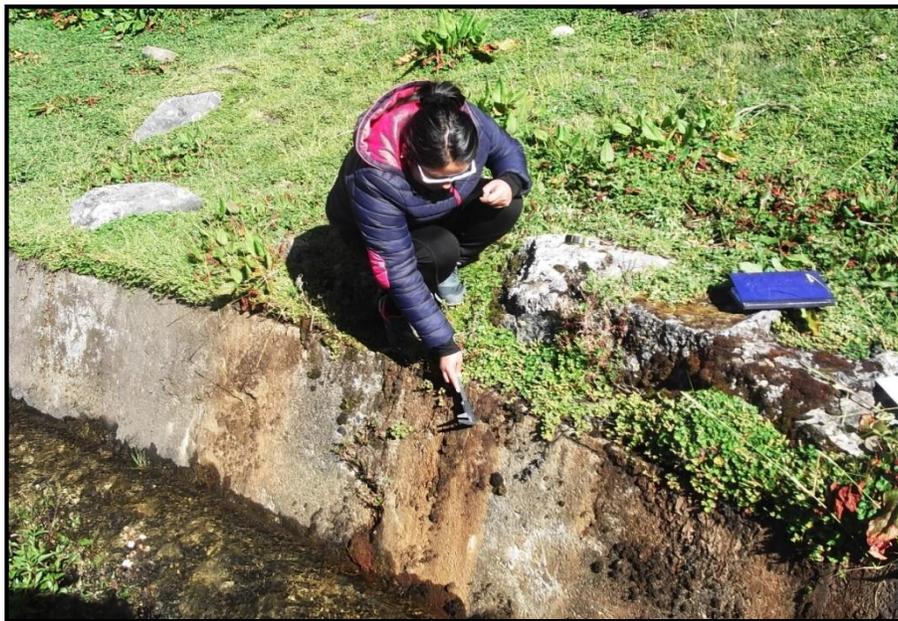
**FOTO 2: MIDIENDO LA PATOLOGÍA DE LA FISURA  
DEL CANAL DE RIEGO OCUPAMPA - MUTGO**

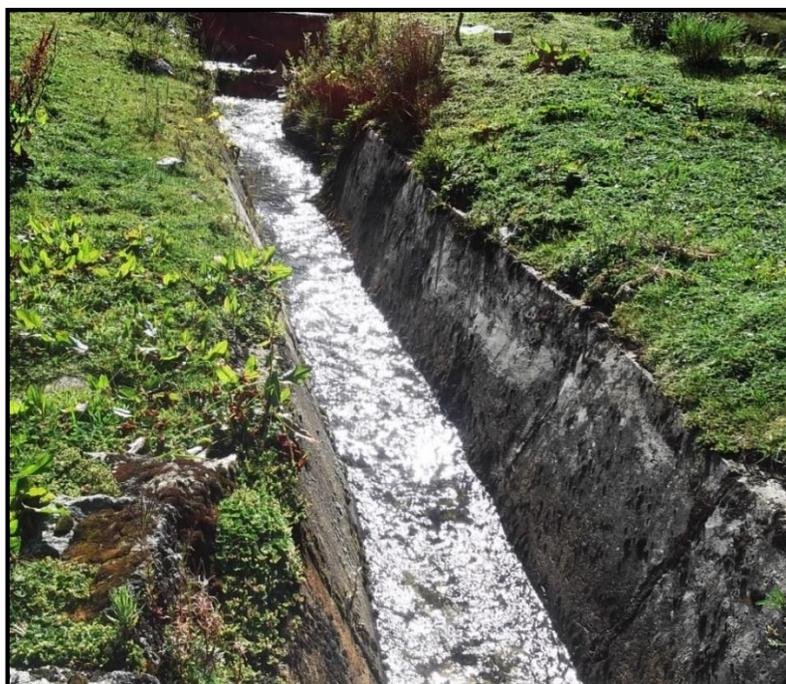
**FOTO 4: LA PATOLOGÍA DE EFLORESCENCIA ENCONTRADO EN EL CANAL DE RIEGO OCUPAMPA - MUTGO**

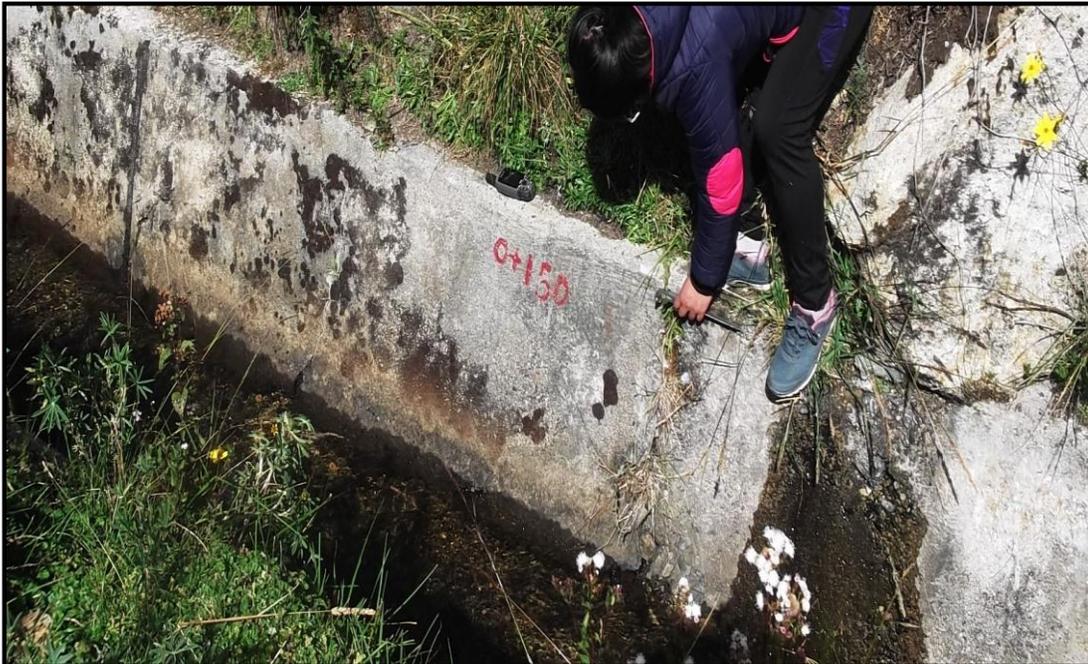
**FOTO 10: MIDIENDO LA PATOLOGÍA DE FISURA  
ENCONTRADO DEL CANAL DE RIEGO OCUPAMPA - MUTGO**
