**"EVALUACIÓN DE LA CONDICIÓN OPERACIONAL DEL  
PAVIMENTO FLEXIBLE, APLICANDO EL MÉTODO DEL  
PAVEMENT CONDITION INDEX (PCI), EN LA CARRETERA  
REGIONAL LO-103 TRAMO KM. 28+000 – KM. 29+000.  
DISTRITO DE SAN JUAN BAUTISTA, PROVINCIA DE MAYNAS,  
REGION LORETO, SETIEMBRE – 2017".**

**TESIS PARA OPTAR EL TÍTULO PROFESIONAL DE  
INGENIERO CIVIL**

**BACH. JORGE AELTEMI NORIEGA PEREIRA**

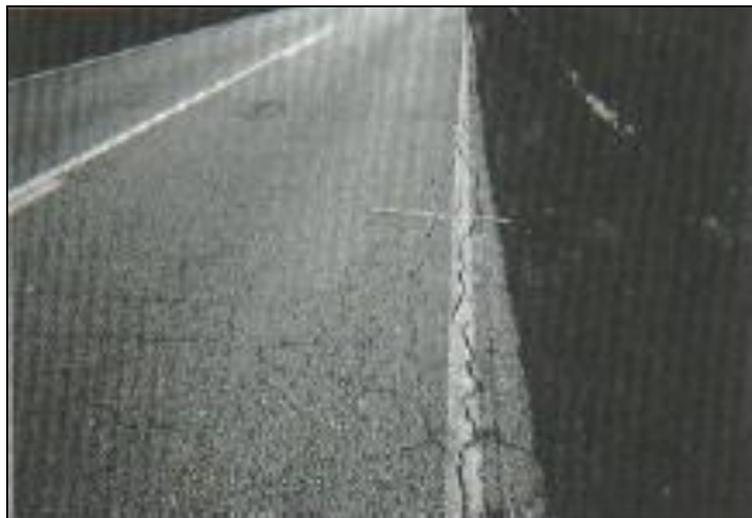
**Figura N° 04:** Piel de cocodrilo de baja severidad.

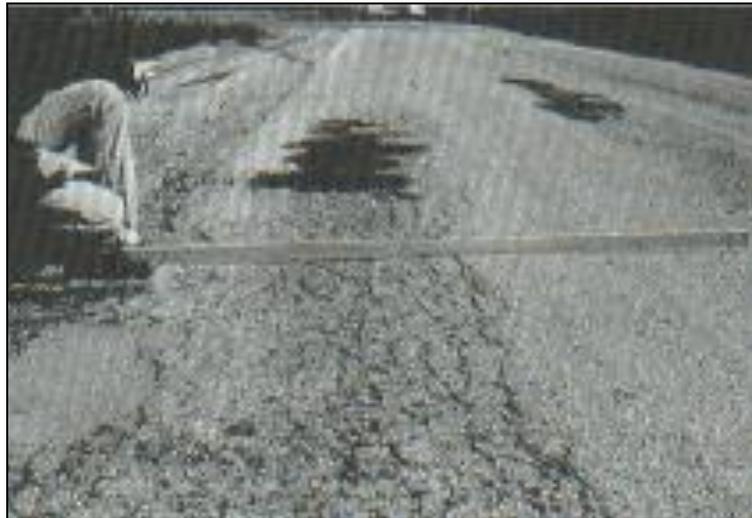
**Figura N° 05:** Piel de cocodrilo de alta severidad.

H: Parcheo parcial o Full Depth. Sobrecarpeta. Reconstrucción.

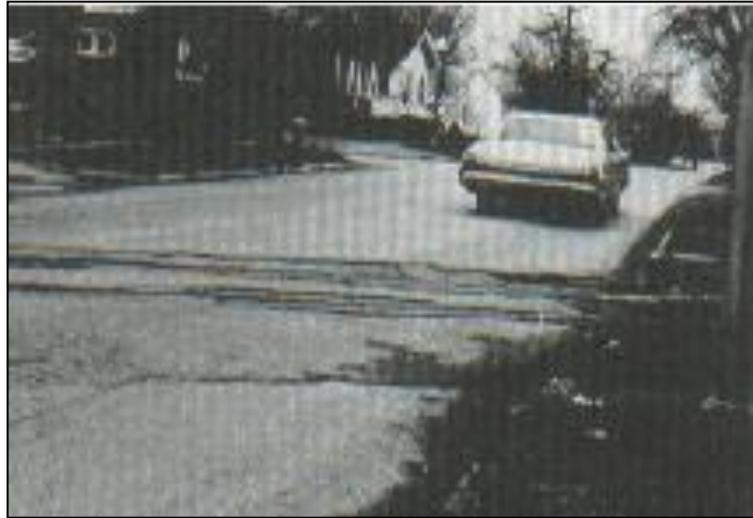
**Figura N° 42:** Cruce de vía férrea de alta severidad.

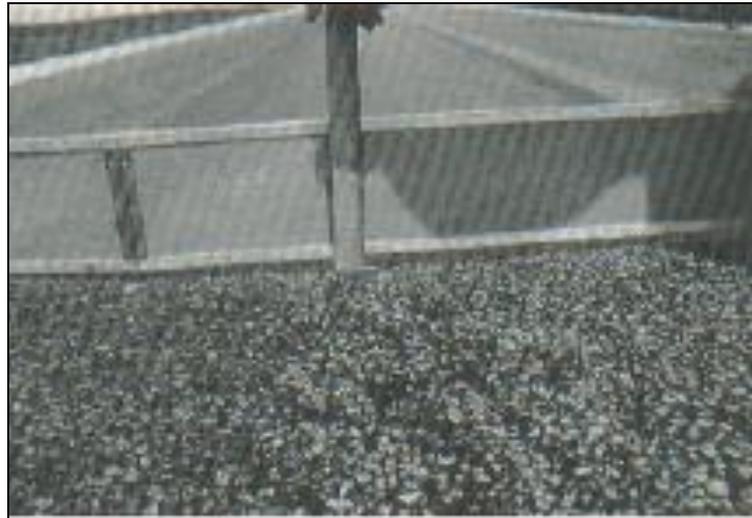
**Figura N° 44:** Ahuellamiento de severidad media.

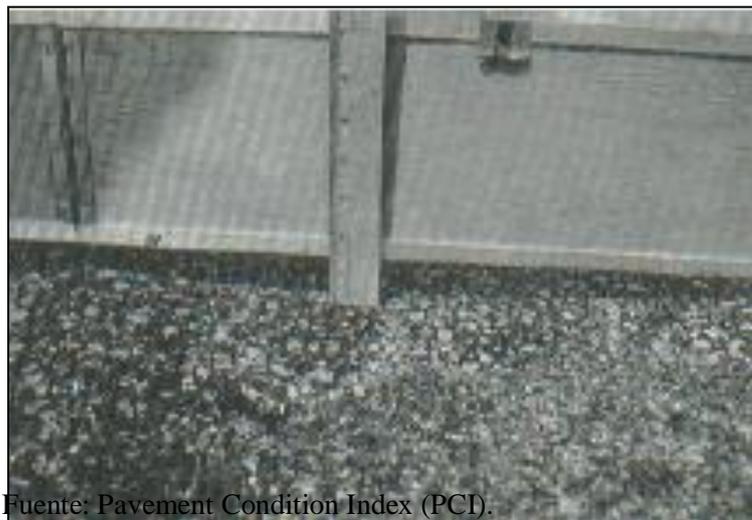
**Figura N° 45:** Ahuellamiento de alta severidad.

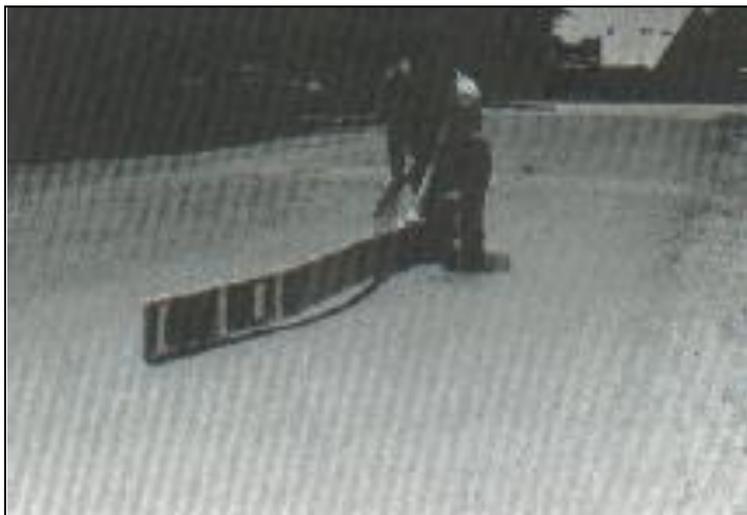
**Figura N° 46:** Desplazamiento de baja severidad.

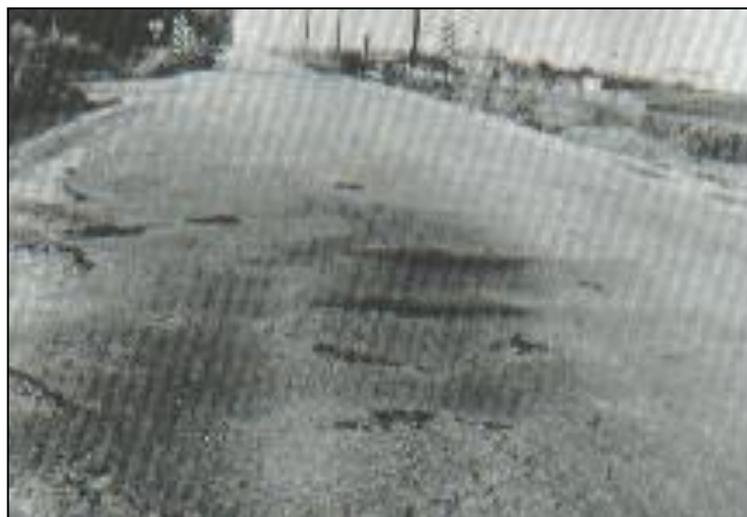
**Figura N° 47:** Desplazamiento de severidad media.

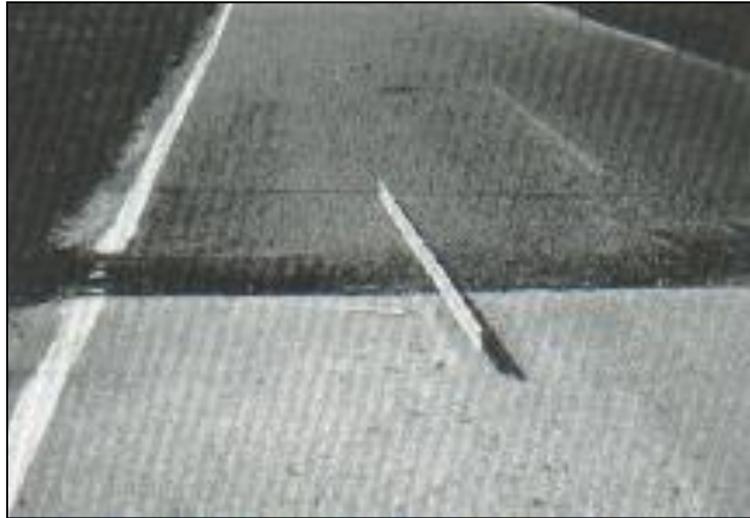
**Figura N° 48:** Desplazamiento de alta severidad.

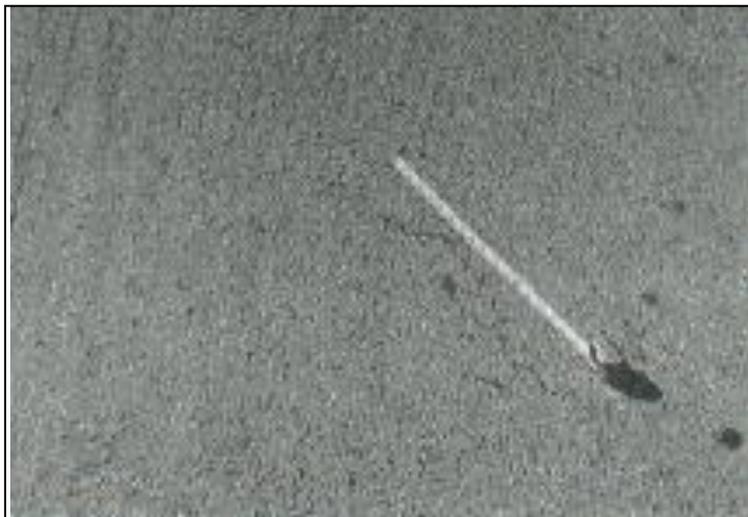
**Figura N° 49:** Grieta parabólica (slippage) de baja severidad.

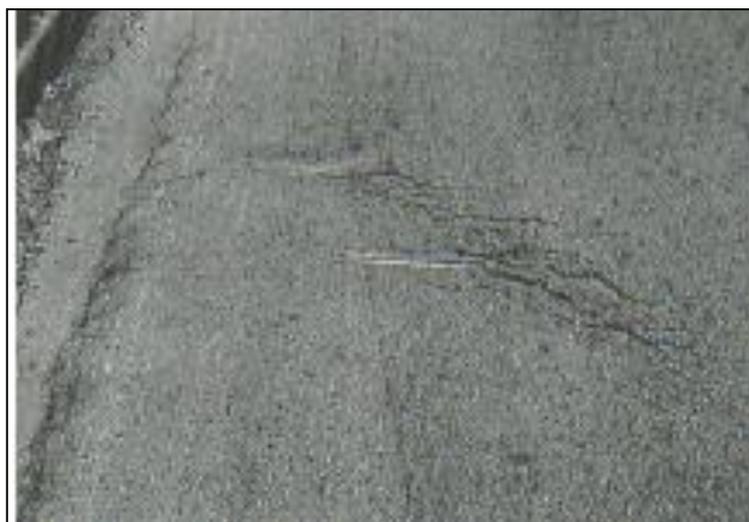
**Figura N° 50:** Grieta parabólica (slippage) de severidad media.

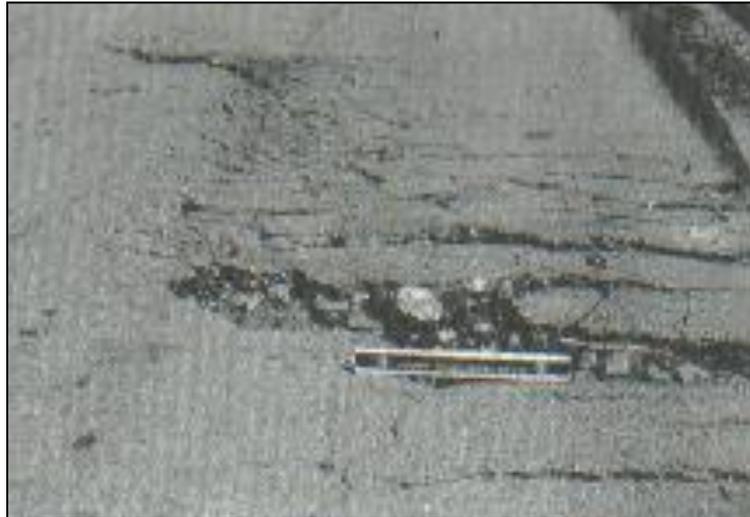
**Figura N° 51:** Grieta parabólica (slippage) de alta severidad.

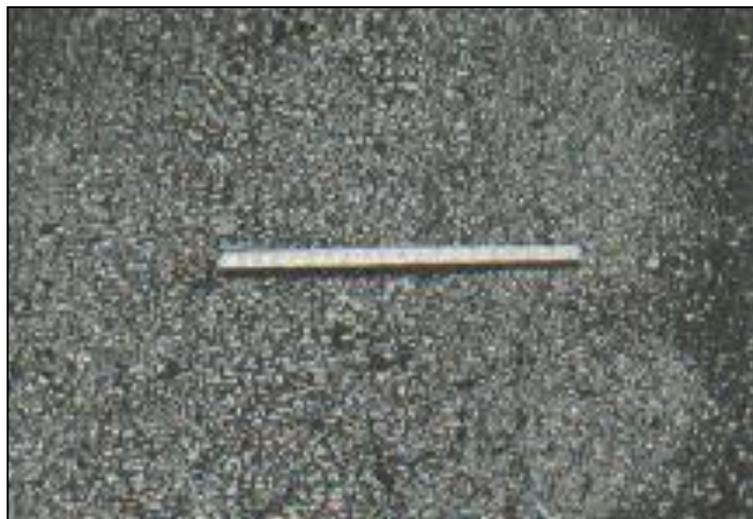
**Figura N° 53:** Descascaramiento de juntas de baja severidad.

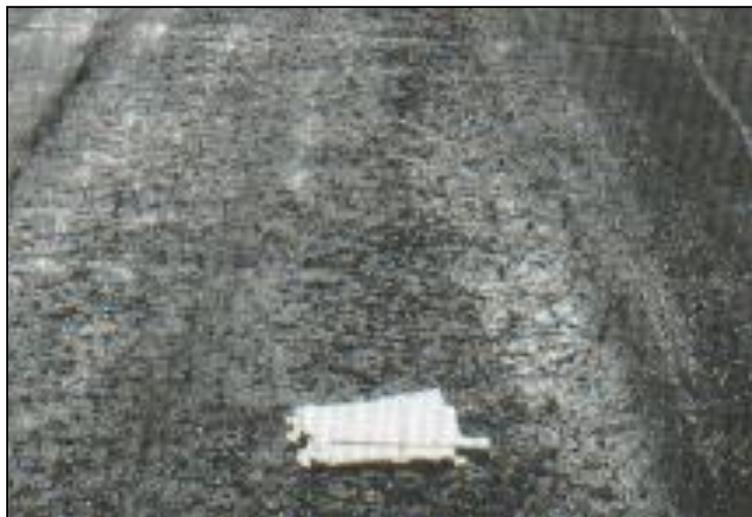
**Figura N° 54:** Descascaramiento de juntas de severidad media.

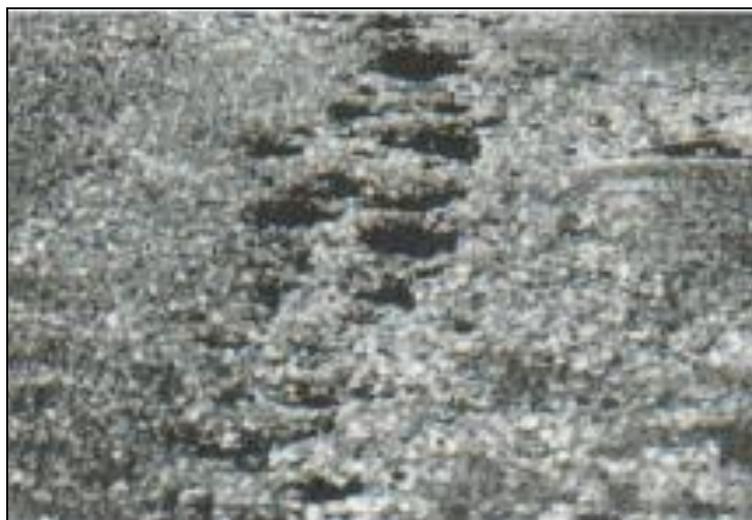
**Figura N° 55:** Descascaramiento de juntas de alta severidad.

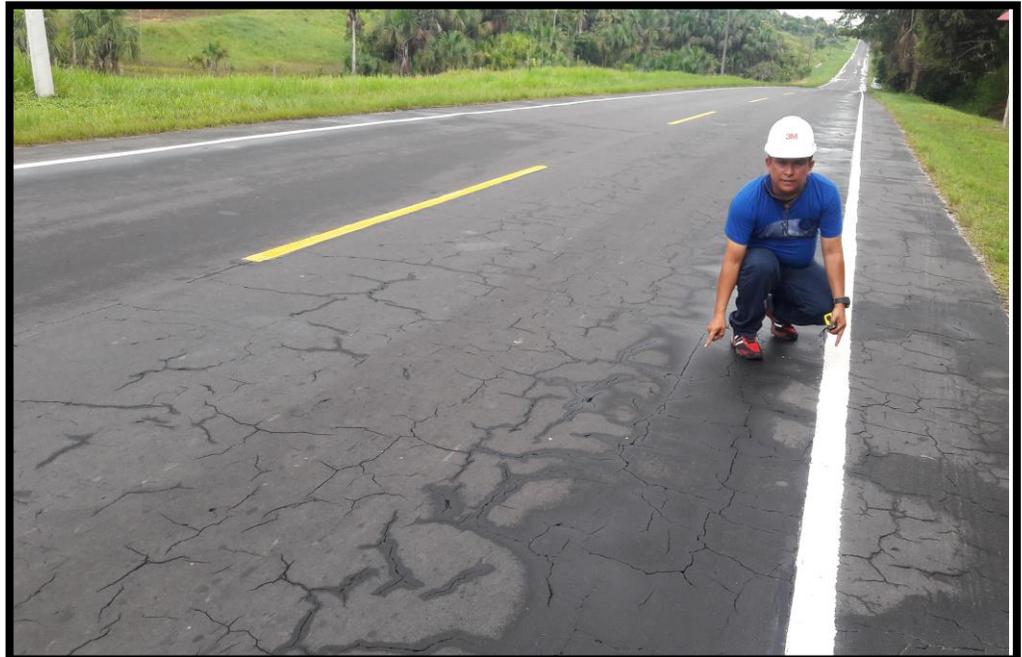
**se observa Agrietamiento de bloque moderado.**

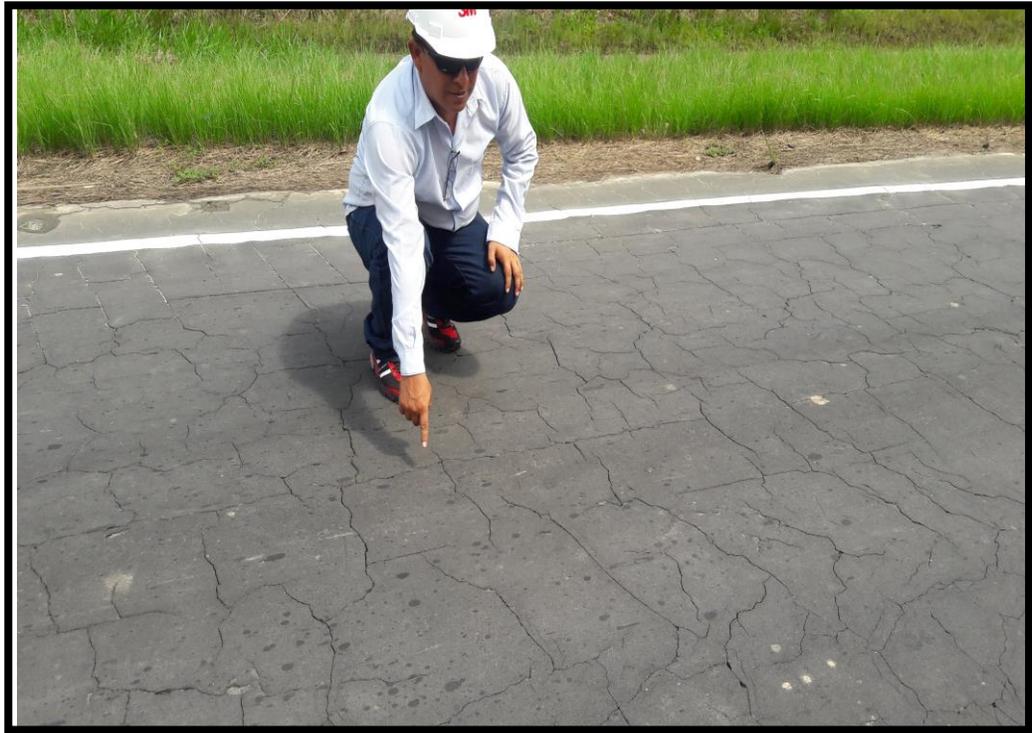
**Se observa piel de cocodrilo**
