UNIVERSIDAD CATÓLICA LOS ÁNGELES
CHIMBOTE

DETERMINACIÓN Y EVALUACIÓN DE PATOLOGÍAS DEL
CONCRETO DEL CANAL DE IRRIGACIÓN AMPIP-SAN
ISIDRO, ENTRE LAS PROGRESIVAS 0+500 – 1+000,
SECTOR SAN ISIDRO, DISTRITO DE COCHAPETÍ,
PROVINCIA DE HUARMEY, REGIÓN ÁNCASH, ABRIL -
2018.

TESIS PARA OPTAR EL TÍTULO PROFESIONAL DE
INGENIERO CIVIL

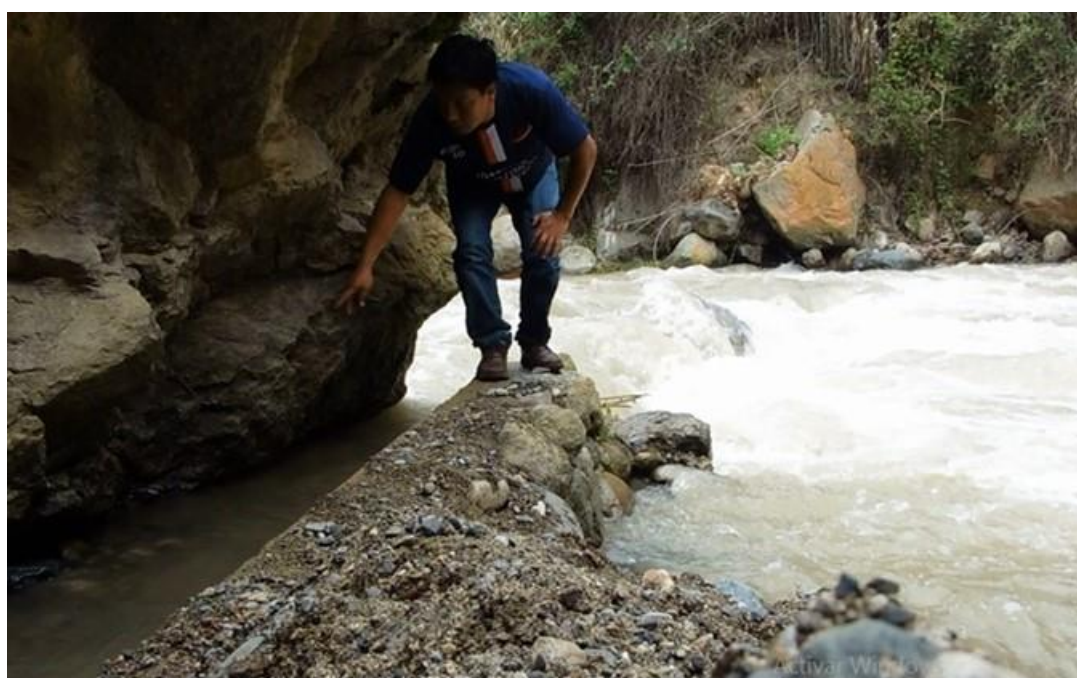
Fotografía 3: Inicio del canal donde se aprecia el ingreso del flujo con partículas pesadas como el agregado.

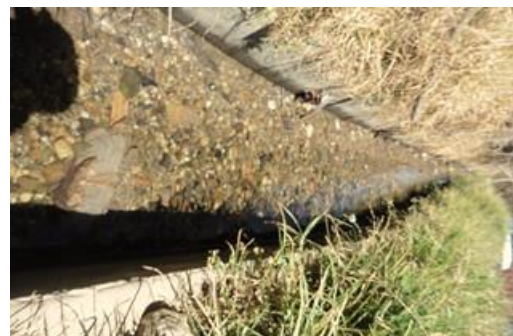
Fotografía 17: Sedimentación – UM- 15, Fondo.

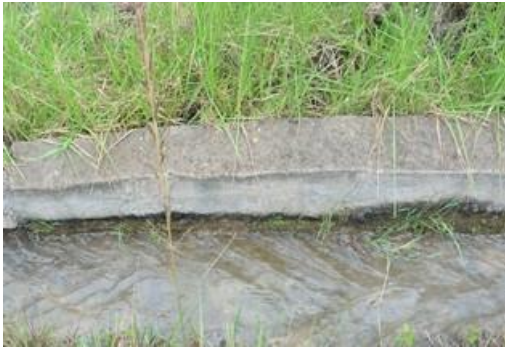
Fotografía 20: Vegetación – UM-24, Margen derecho.

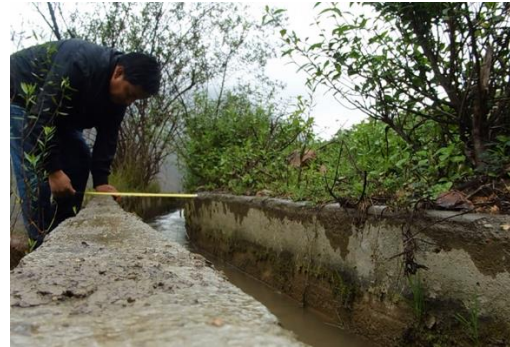
Fotografía 21: Vegetación – UM-19, Margen izquierda.

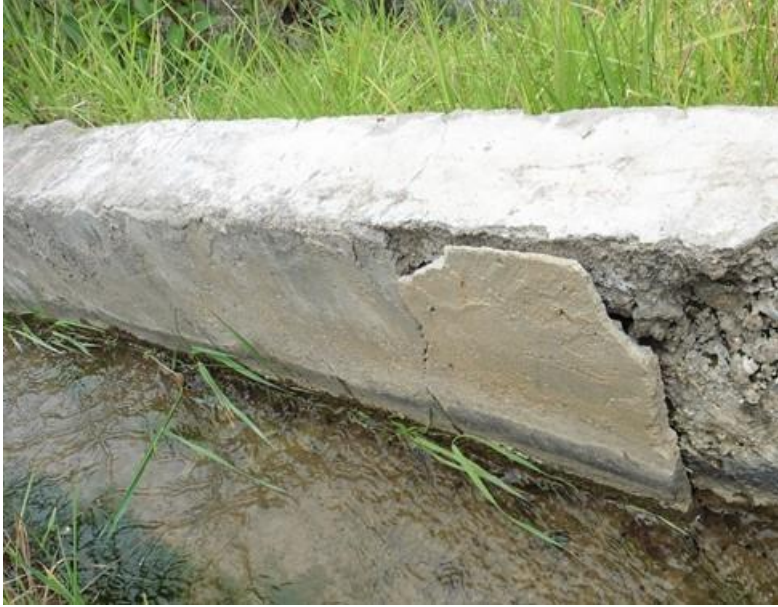
| Fotografía de la Unidad Muestral 02: | |

| Patología: Erosión | |
| Ubicación: Unidad de Muestra 21 | <p>Descripción: En la margen izquierda de la U.M. 21, con pendiente longitudinal de 0.11%, velocidad de 0.50 m/s y un caudal de 39 l/s, se observa la erosión a lo largo de la cara interna de este margen por la desintegración progresiva del sólido del concreto.</p> <p>Causas: Por la presencia de sustancias agresivas como las sales presentes en el concreto del canal y en contacto con el agua, atacan a los materiales de los elementos del canal.</p> <p>Intervención: La intervención en caso de sales presentes en el concreto es reducida, debido a que seguirá el efecto, has que el canal cumpla su vida útil, sin embargo, se realizará la siguiente intervención: Picar el área dañada, hasta encontrar una superficie firme y sana con respecto a sus resistencias mecánicas. Limpiar el polvo, partes sueltas o mal adheridas; luego aplicar aditivo para unir concreto antiguo con concreto nuevo utilizando una brocha, rodillo o pulverizado. Después se colocará mortero de cemento alcalino de resistencia química al ataque por sales.</p> <p>Recomendación: Para el mantenimiento, utilizar materiales agregados de calidad adecuada.</p> |

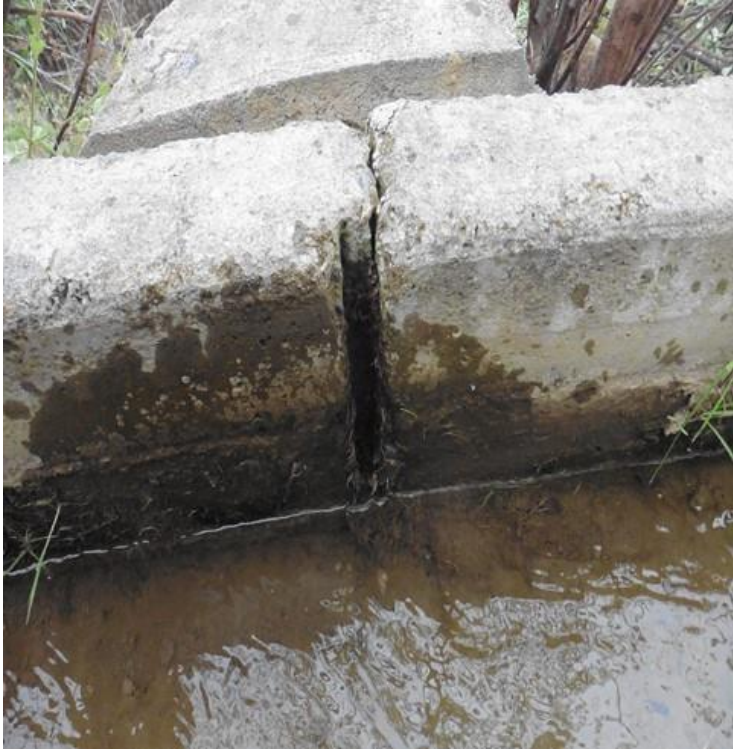
| Fotografía de la Unidad Muestral 21: | |

| | Causas: Se debe a la acción erosiva del agua (humedad), lo cual ha ocasionado que se pierda el sello de junta de dilatación. |

| | Intervención: Realizar el resellado de la junta de dilatación con materiales que cumplan la calidad en las especificaciones de materiales de dilatación o con silicona de acuerdo con el tipo de obra, tipo de junta, condiciones ambientales y materiales que conforma los elementos del canal. |
