DETERMINACIÓN Y EVALUACIÓN DE PATOLOGÍAS
DEL CONCRETO EN EL CERCO PERIMETRICO DE
ALBAÑILERÍA DEL TERMINAL PORTUARIO DE SUPE

DEL DISTRITO DE PUERTO SUPE, PROVINCIA

BARRANCA, REGIÓN LIMA, MARZO – 2018

TESIS OPTAR EL TÍTULO PROFESIONAL DE

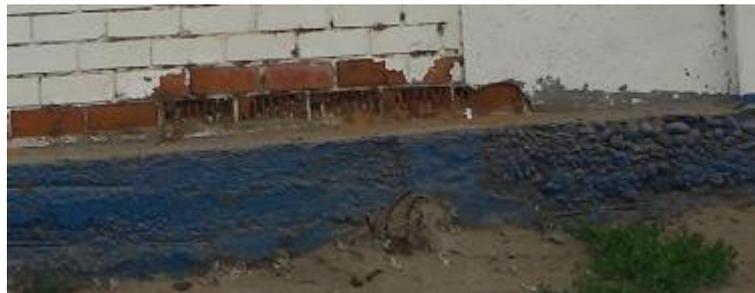
Imagen 1. Muro y sobrecimiento de albañilería afectada por la patología tipo erosión.

Deberán picarse las juntas del mortero en mal estado, alcanzando una profundidad mínima de 15 mm, hasta llegar al material sano. Lavar con agua a presión o aire comprimido. Rejuntar las piezas de ladrillo con un mortero especial prefabricado para este fin.

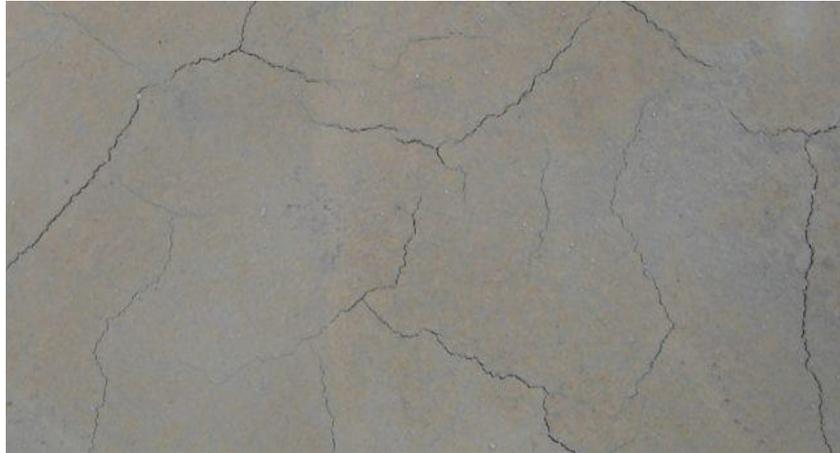
Imagen 4. Recubrimiento del muro afectada por la patología tipo Fisura.

Una vez que se ha curado la resina epoxi inyectada, el sellado superficial se debería retirar por trituración u otros medios, según resulte adecuado.

Los selladores pueden ser de diferentes materiales, incluyendo resinas epoxi, uretanos, siliconas, polisulfuros, materiales asfálticos o morteros de polímero.

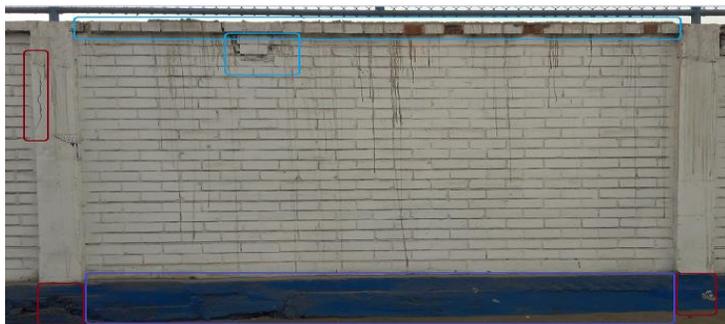
| FICHA DE INSPECCIÓN | | | |
|--|---|---|---|
| <p>Escala: 1/500 M-08</p> | | | |

| EVALUACIÓN DE LA COLUMNA DE LA UM 08 | | | | | | | |
|--|---|---|---|---|---|---|---|
| Grieta | g1 | 0.10 | 0.75 | 0.08 | | 10.1 | Severo |

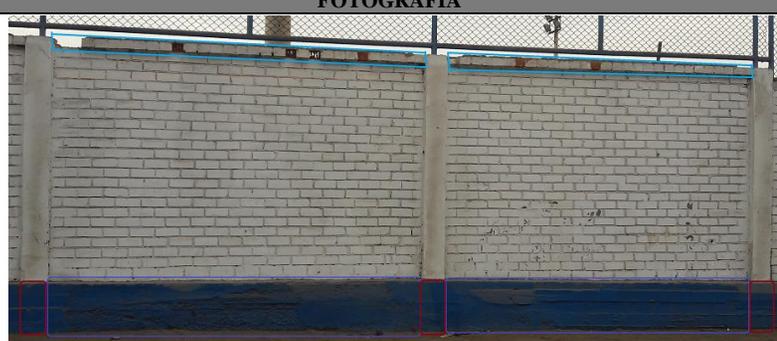
| EVALUACIÓN DE PATOLOGÍAS EN LA UNIDAD DE MUESTRA 12 | | | | | | | | |
|---|---|---|---|--|---|---|---|---|
| Unidad de Muestra 12 | 85.12% | 1.05% | 13.83% | 0.00% | | | | |

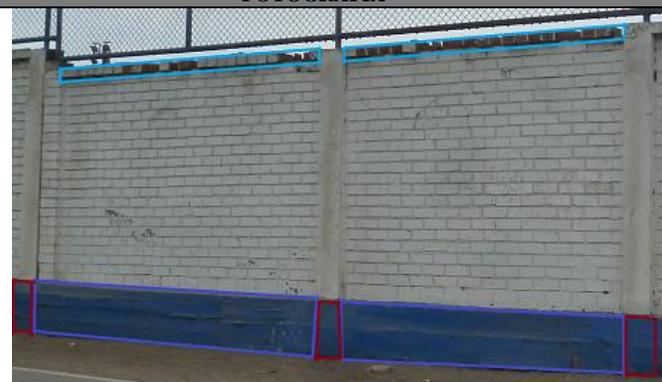
| EVALUACIÓN DE PATOLOGÍAS EN LA UNIDAD DE MUESTRA 13 | | | | | | | | |
|---|---|---|---|--|---|---|---|---|
| Unidad de Muestra 13 | 85.12% | | 1.05% | | 10.61% | | 3.22% | |

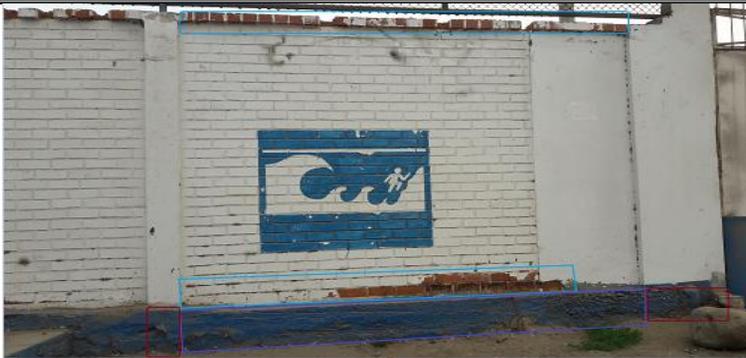
| EVALUACIÓN DE PATOLOGÍAS EN LA UNIDAD DE MUESTRA 14 | | | | | | | | |
|---|---|---|---|--|---|---|---|---|
| Unidad de Muestra 14 | 86.15% | 0.00% | 1.36% | 12.49% | | | | |

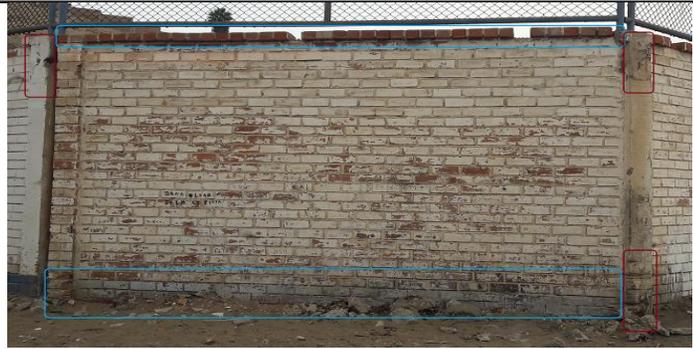
| EVALUACIÓN DE LA COLUMNA DE LA UM 15 | | | | | | | |
|--|---|---|---|---|---|---|---|
| Corrosión | C1 | 0.25 | 1.00 | 0.25 | 0.50 | | Leve |

Fotografía 12: se observa la corrosión en la columna donde se realiza la medición de altura de la unidad de la muestra 15 del cerco perimétrico del Terminal Portuario Supe.

- Tomar en consideración a la unidad de muestra 15, los aceros de la columna está afectado por la corrosión, donde necesita una intervención inmediata, realizando un empalme del acero con la finalidad de mejorar la resistencia y funcionalidad, luego proteger con recubrimiento con concreto e impermeabilizante con la finalidad de frenar y que dañe más la estructura.

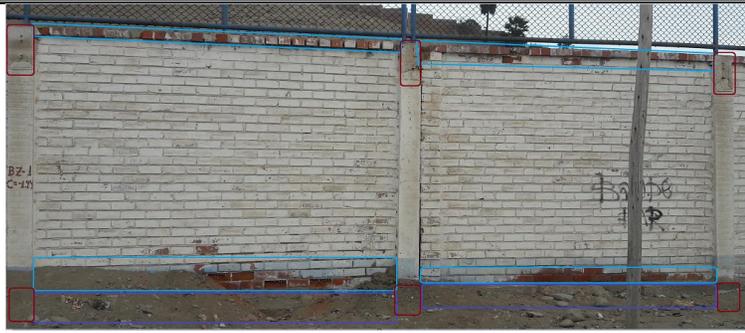
| EVALUACIÓN DE PATOLOGÍAS EN LA UNIDAD DE MUESTRA 16 | | | | | | | | |
|--|---|---|---|---|---|---|---|---|
| Unidad de Muestra 16 | 79.24% | | 2.11% | | 18.65% | | 0.00% | |

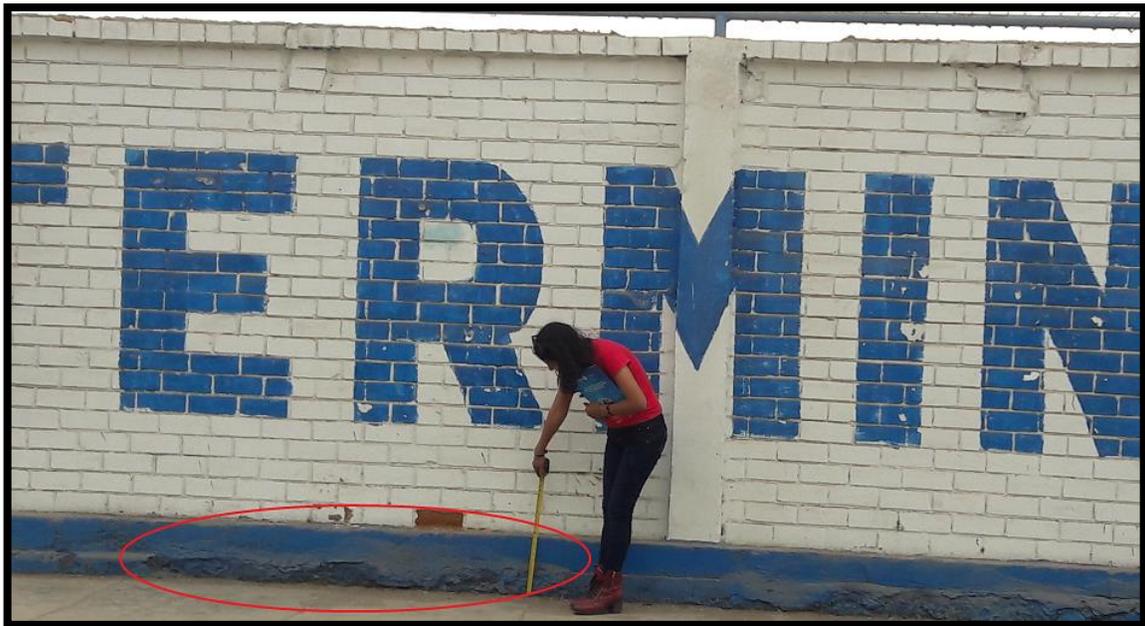
Fotografía 06: Vista donde el sobrecimiento es afectado por erosión de la unidad de la muestra 02 del cerco perimétrico del Terminal Portuario Supe.

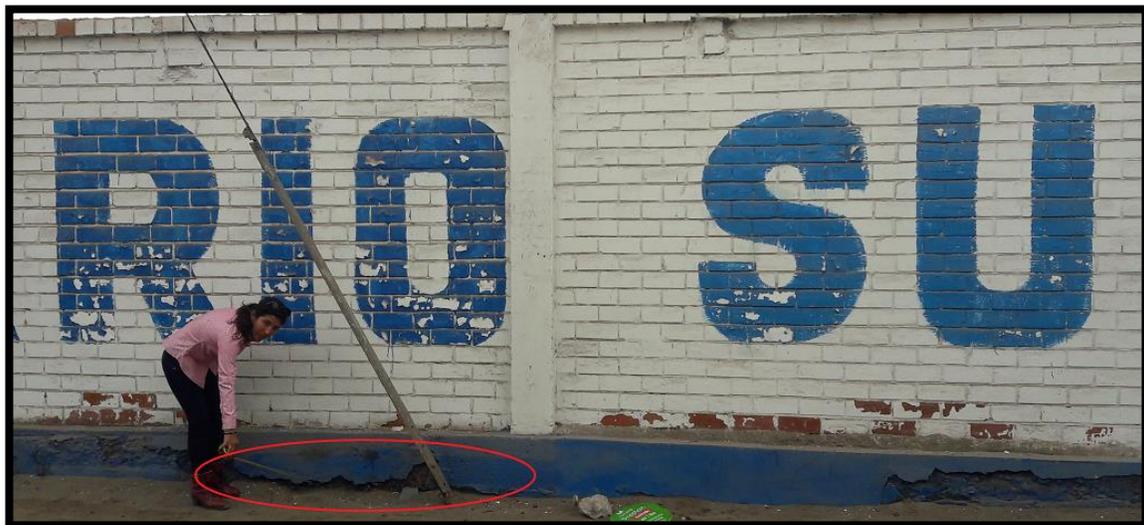
Fotografía 08: se realiza la medición de profundidad de la zona afectada por erosión del sobrecimiento de la unidad de la muestra 03 del cerco perimétrico del Terminal Portuario Supe.
