UNIVERSIDAD CATÓLICA LOS ÁNGELES
CHIMBOTE

DETERMINACIÓN Y EVALUACIÓN DE LAS PATOLOGÍAS
DEL CONCRETO EN VIGAS, COLUMNAS, SOBRECIMIENTO
Y MUROS DE ALBAÑILERÍA CONFINADA DEL CERCO
PERIMÉTRICO DEL COLEGIO JUAN NOEL LASTRA,
DISTRITO COMANDANTE NOEL, PROVINCIA DE CASMA,
REGIÓN ÁNCASH, JULIO – 2018

**TESIS PARA OPTAR EL TÍTULO PROFESIONAL DE
INGENIERO CIVIL**

BACH. JORGE LUIS MIRANDA HUAMAN

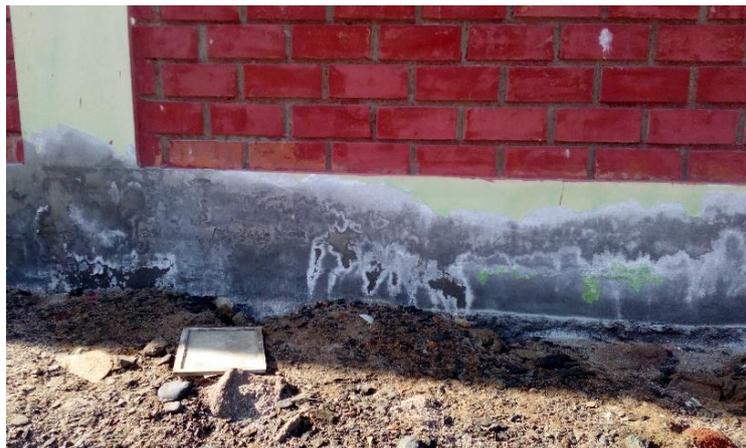
Figura 17. Sobrecimiento de muro con presencia de eflorescencia en la parte inferior.
Nota. Fuente: Elaboración propia. (2017).

Se aplica con una brocha o espátula.

Se liga y se pinta nuevamente.

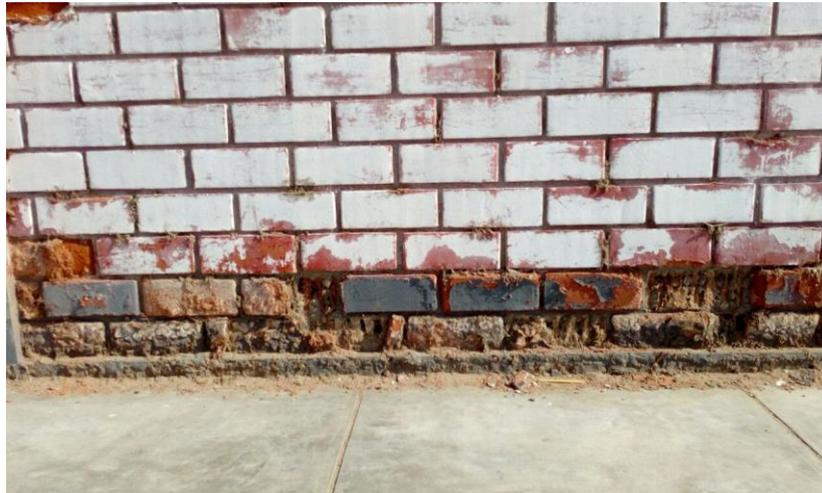
Figura 19. Muro de albañilería afectada por erosión química en la parte inferior producto de un suelo alto en sales y húmedo.

En el caso de los muros, si los ladrillos están muy desgastados producto de la erosión, remover las juntas y los ladrillos afectados. Limpiar el polvo, partes sueltas o mal adheridas; luego aplicar aditivo para unir concreto antiguo con concreto nuevo utilizando una brocha, rodillo o pulverizado. Después colocar los nuevos ladrillos de igual características a los extraídos y rellenar las juntas con mortero y aditivo plastificante, para que el concreto tenga una mejor fluidez y que se acomode bien a los espacios de las juntas.

Adicionalmente, aplicar revestimiento impermeabilizante sobre el área superficial

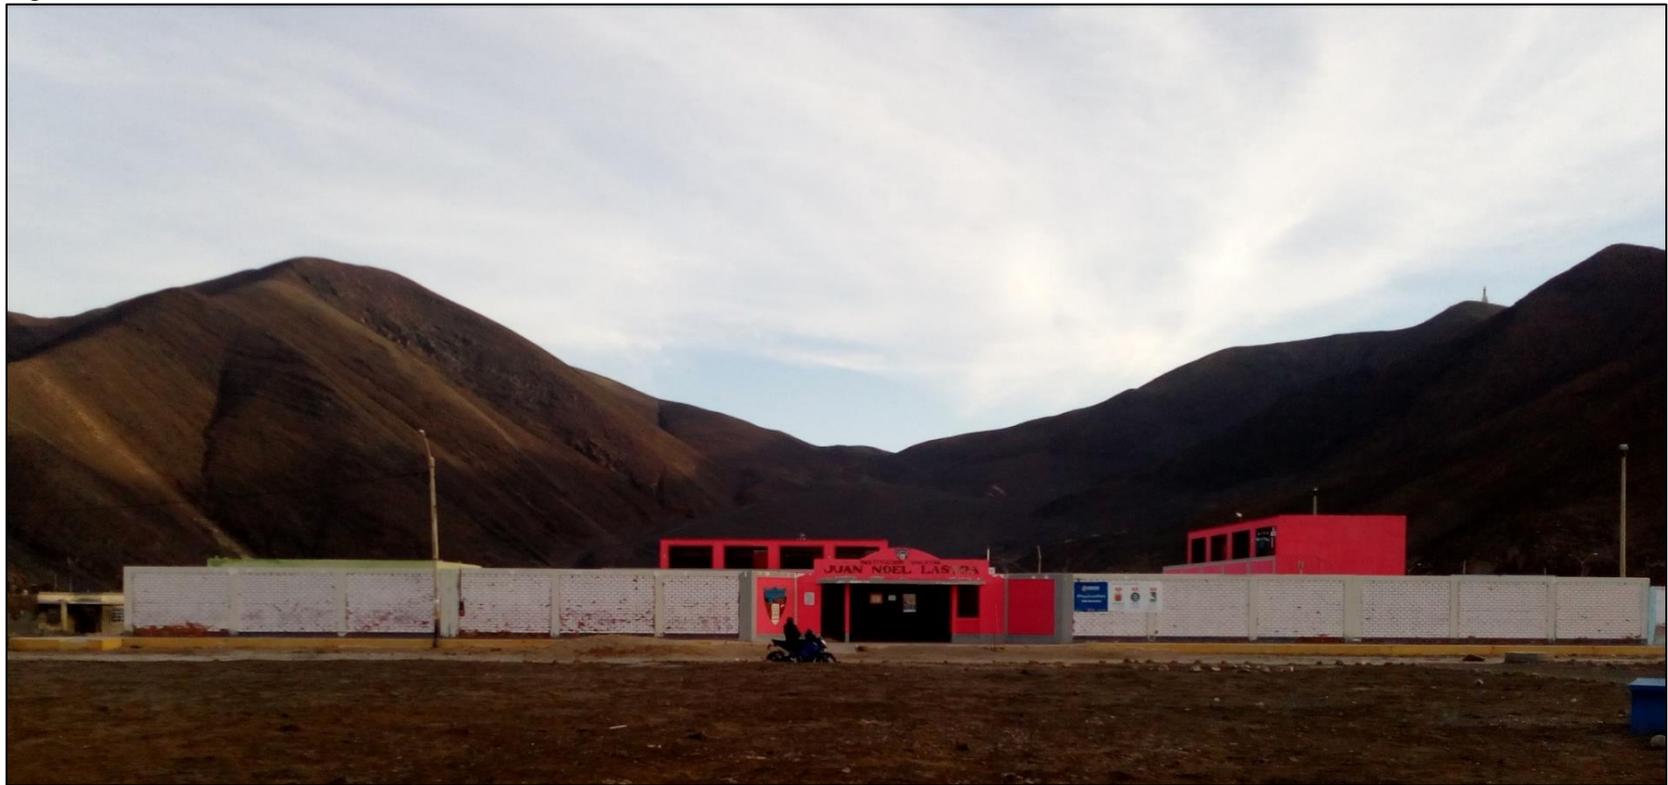
Fotografía 2: Tramo A - B, se aprecia la presencia de erosión en muro.

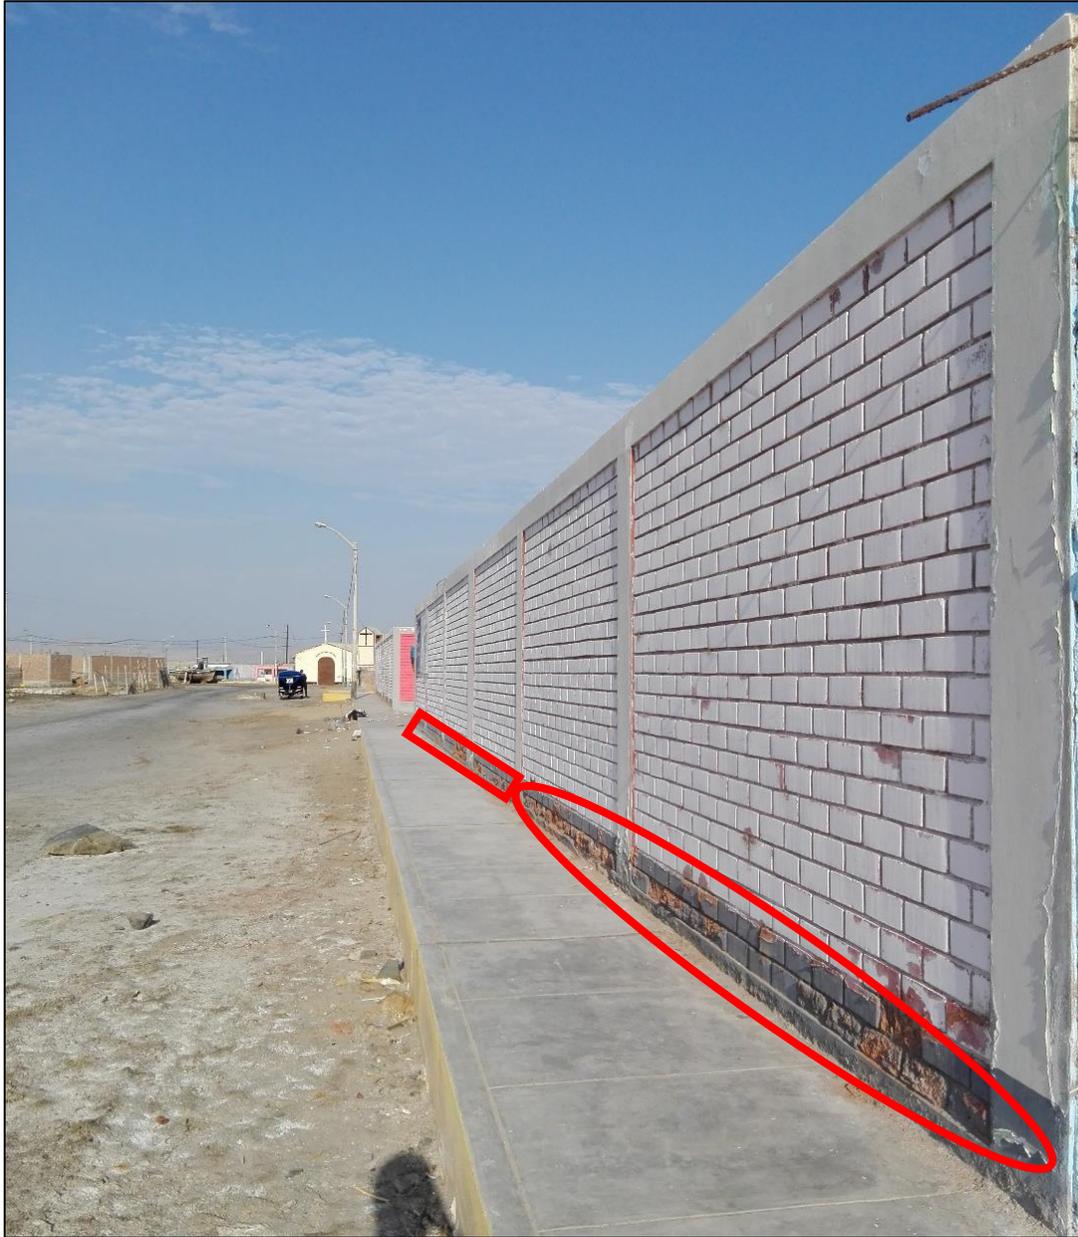
Fotografía 3: Tramo B – C, se observa la presencia de erosión en muro.

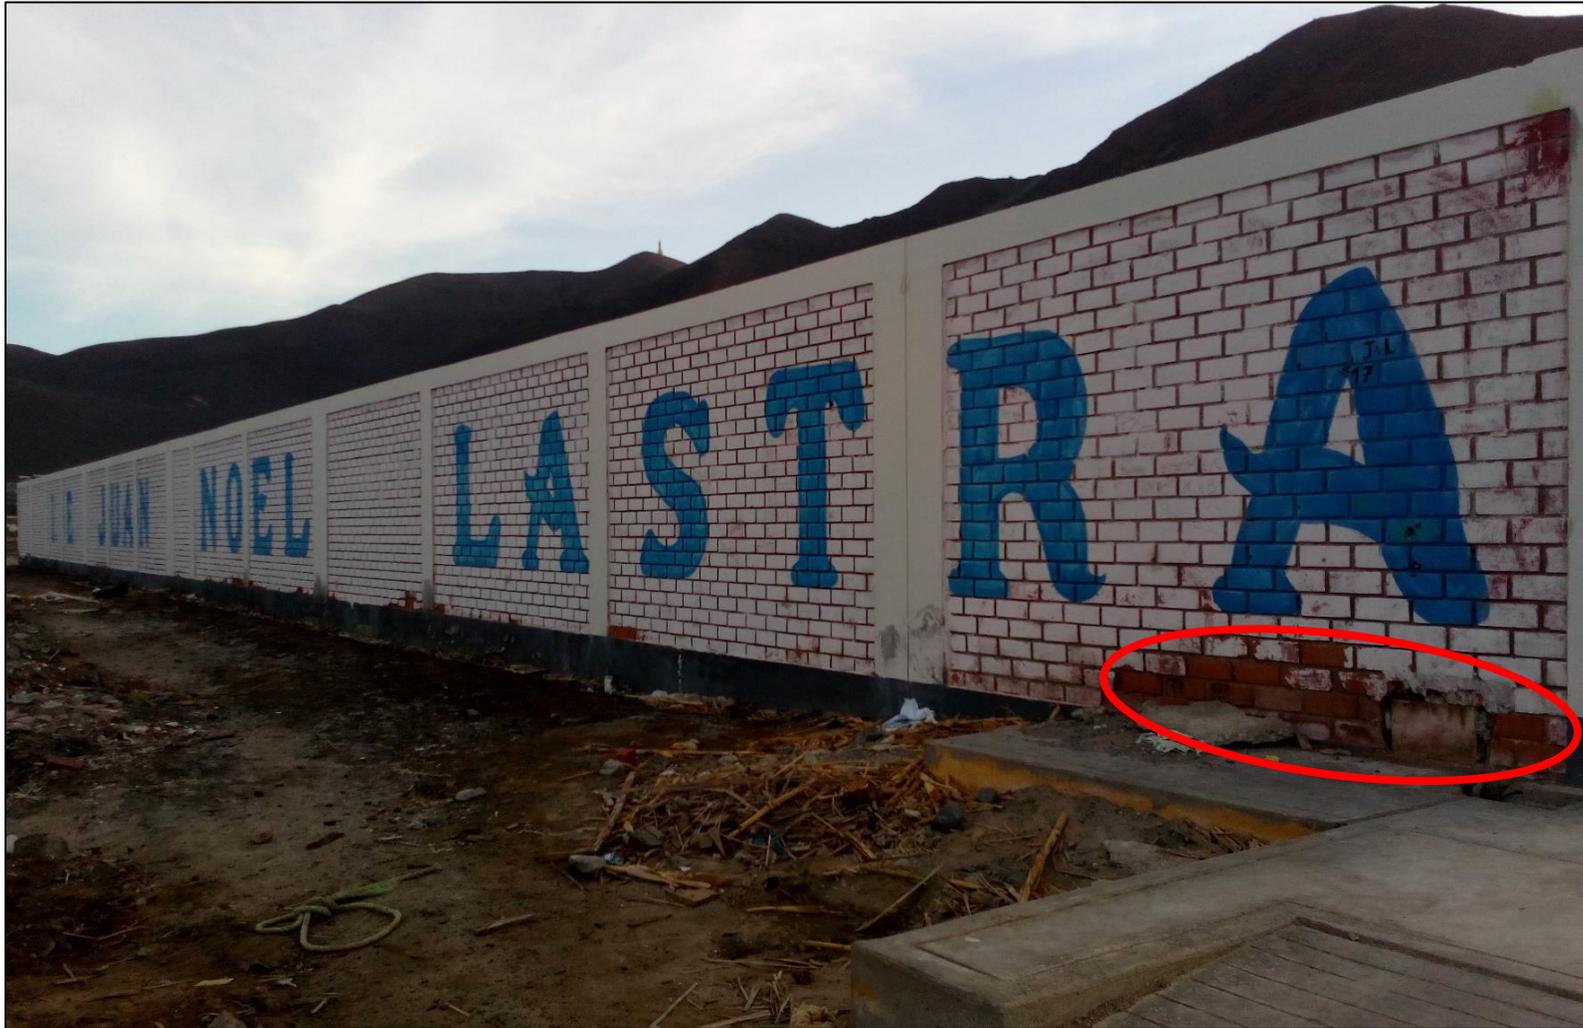
Fotografía 4: Tramo C–D, se observa la presencia de erosión en sobre cimient y columna.

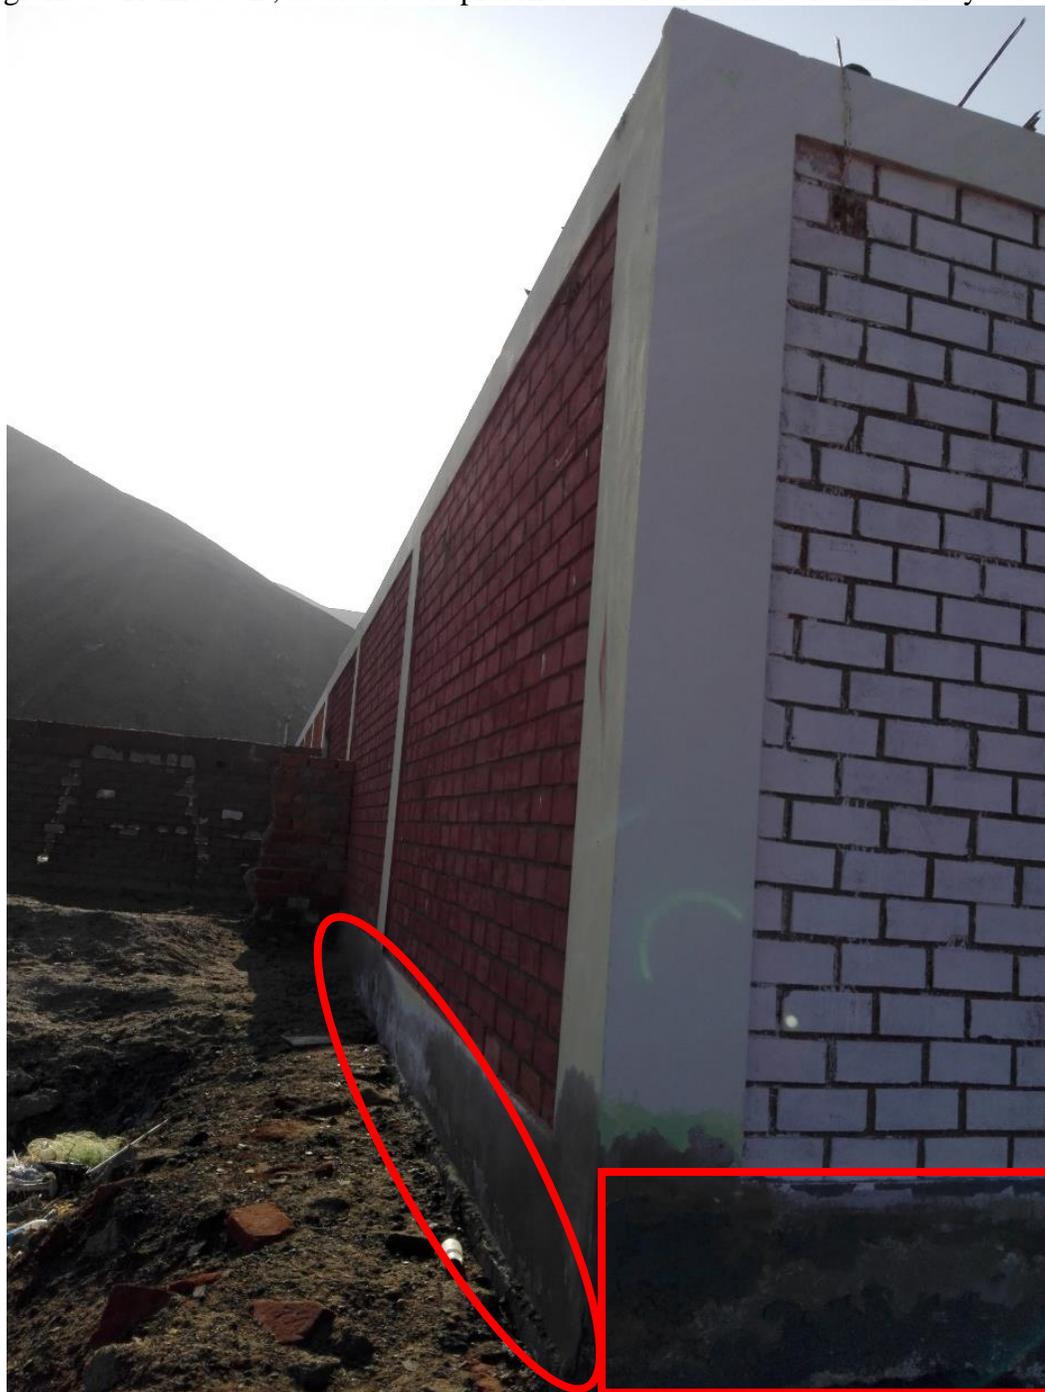
Fotografía 5: Erosión en muro del tramo A -B – Unidad Muestral 1

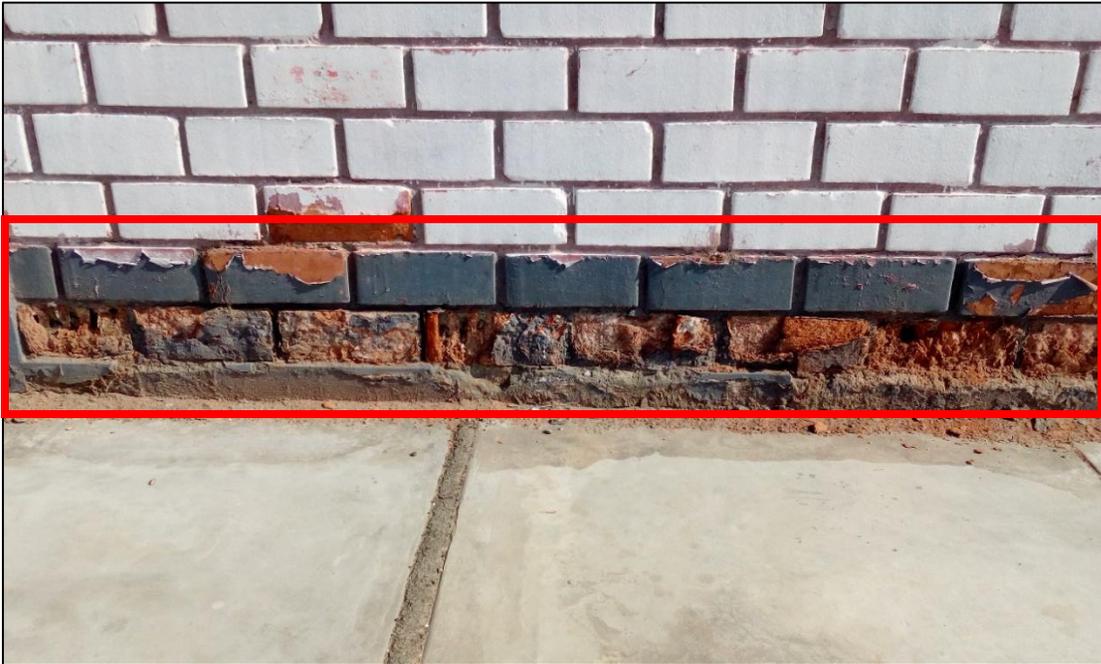
Fotografía 6: Descascaramiento en viga del tramo A -B – Unidad Muestral 4

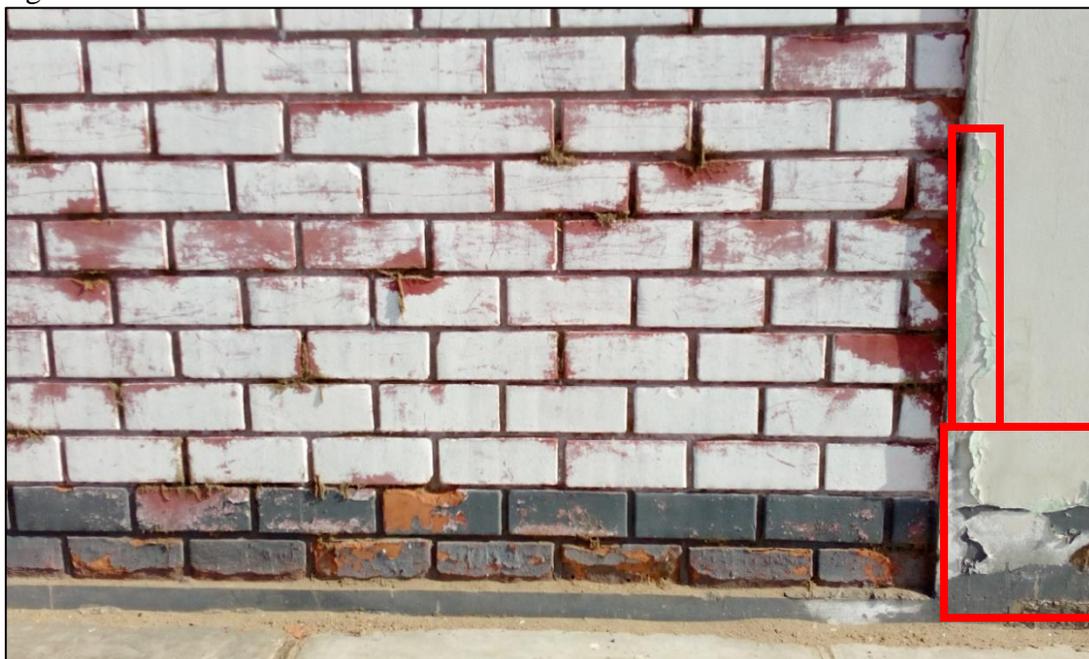
Fotografía 9: Erosión en muro del tramo A -B – Unidad Muestral 9

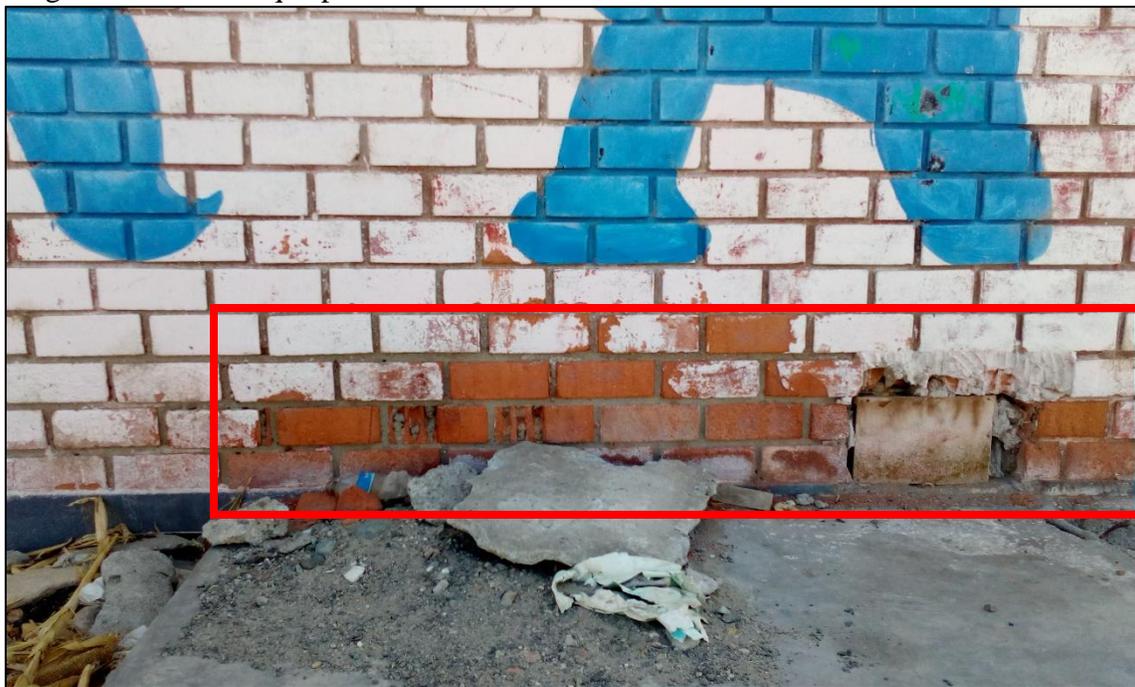
Fotografía 11: Erosión en sobre cimienta y eflorescencia en columna del tramo B - C – Unidad Muestral 10

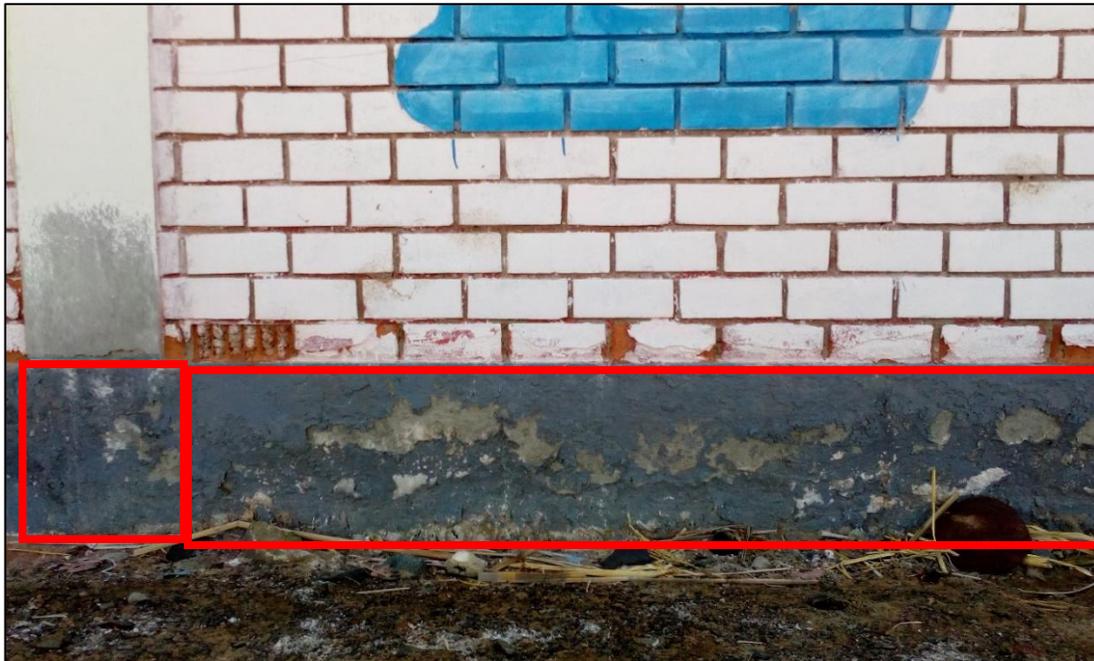
Fotografía 12: Erosión en muro y eflorescencia en sobre cimienta del tramo B - C – Unidad Muestral 11

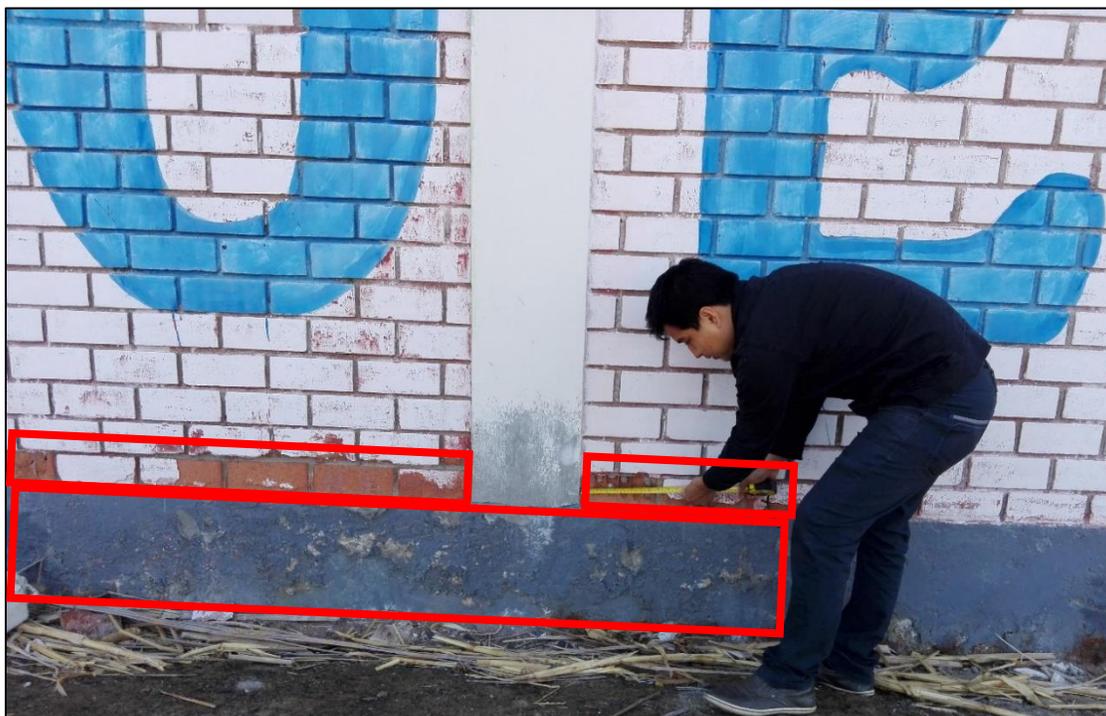
Fotografía 13: Sobrecimiento presenta eflorescencia del tramo B – C, Unidad Muestral 12

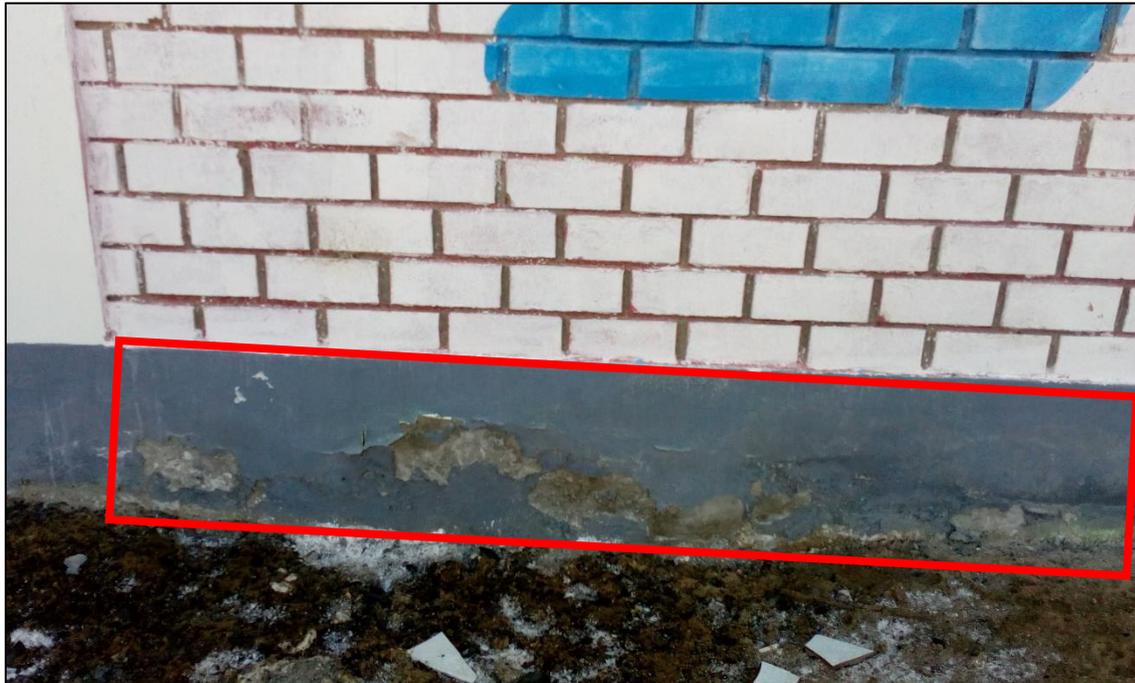
Fotografía 14: Eflorescencia en sobrecimiento del tramo B-C, Unidad Muestral 13

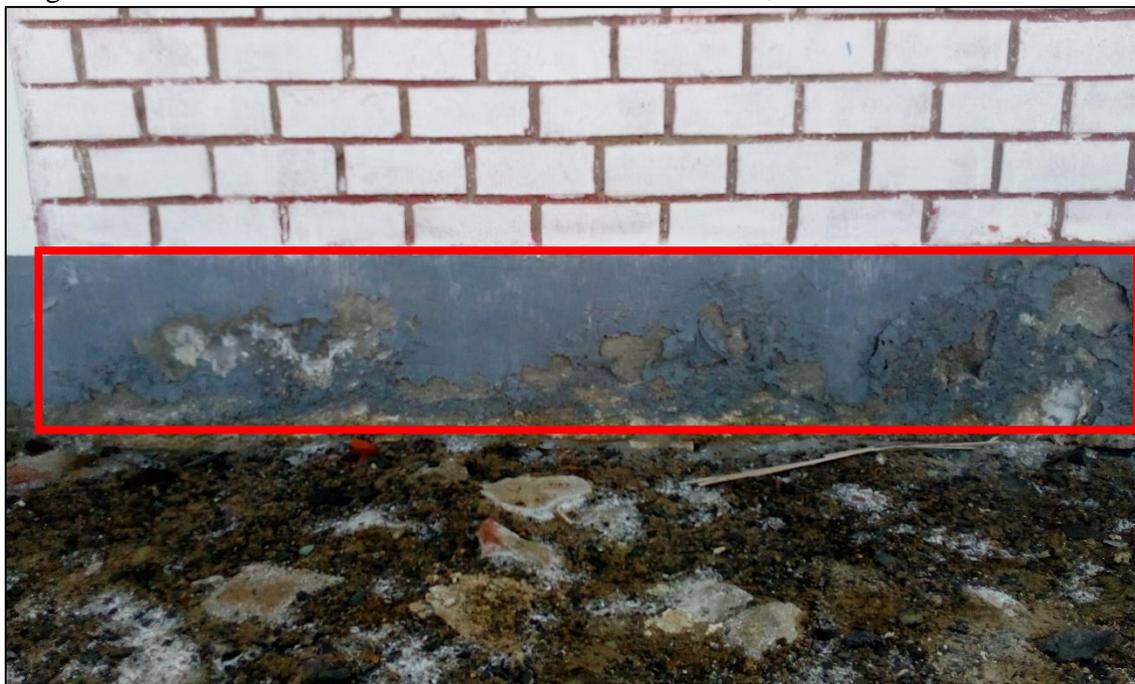
Fotografía 15: Eflorescencia en sobre cimiento del tramo B - C – Unidad Muestral 14

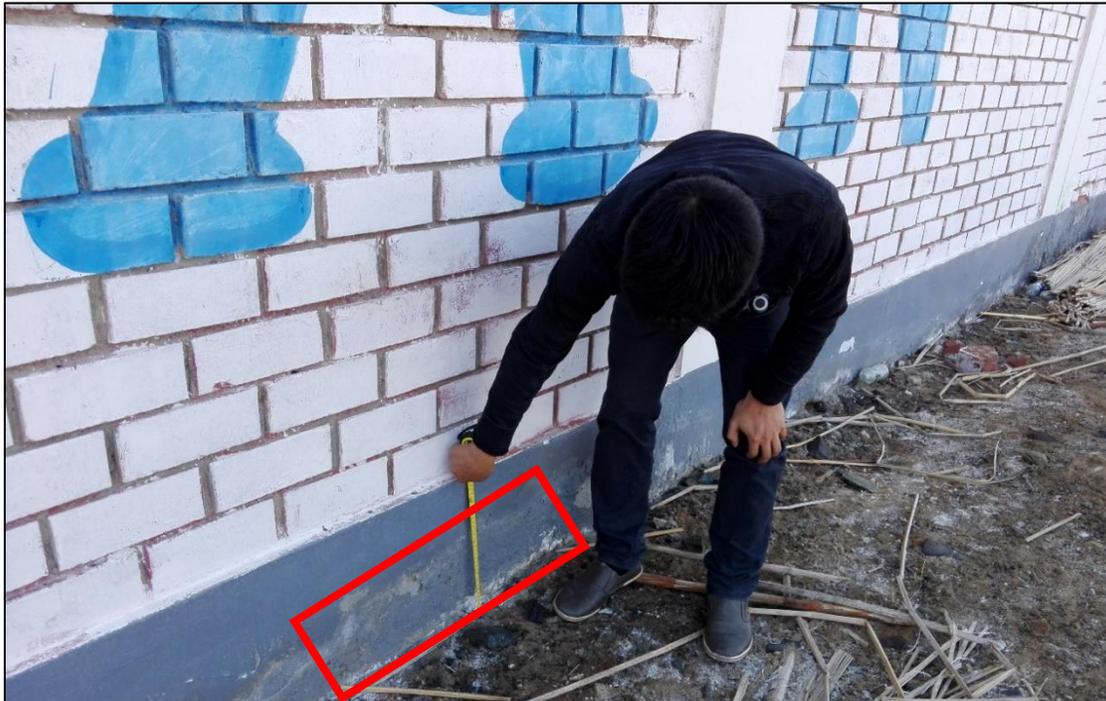
Fotografía 16: Eflorescencia en sobrecimiento del tramo B-C, Unidad Muestral 15

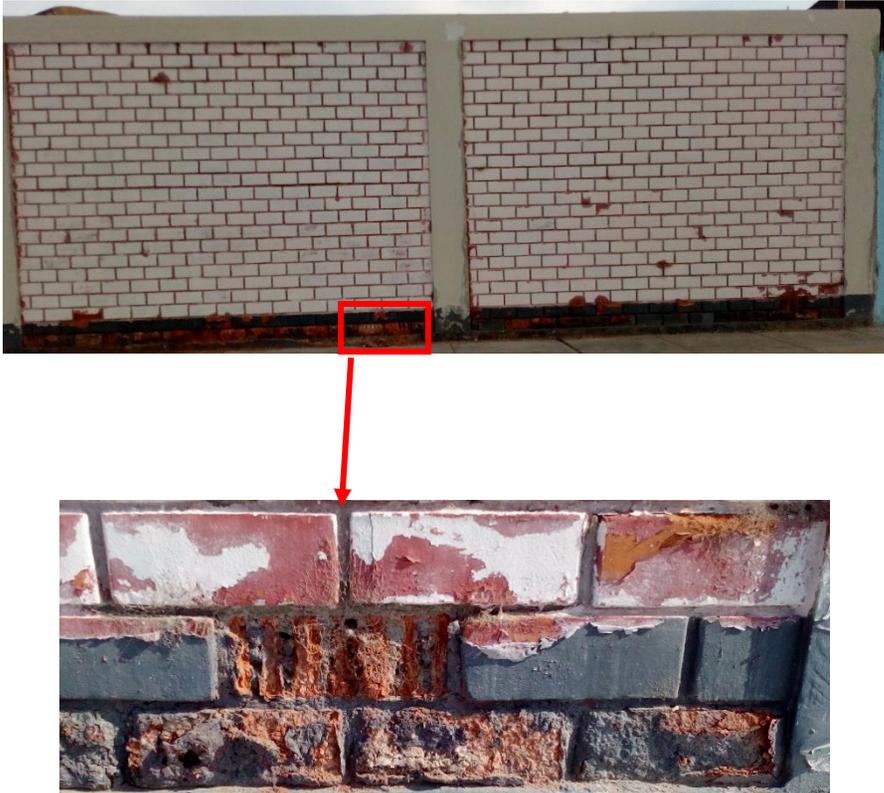
Unidad Muestral 1	Patología: Erosión físico -Química

<p>Causas:</p> <p>La principal causa es la acción es la alta napa freática suelo de la zona, además de los productos que intervienen en la reacción química (atmósfera, constitución del material, sales, etc.).</p> <p>Intervención:</p> <p>Limpiar el área afectada con agua a presión y brocha para eliminar material suelto, aplicar puente adherente para unir construcción antigua con construcción nueva y posteriormente tarrajear todas las zonas afectadas.</p> <p>El mortero seria de alta resistencia y agregar aditivo impermeable para garantizar que el material superficial no se desgaste rápidamente.</p>

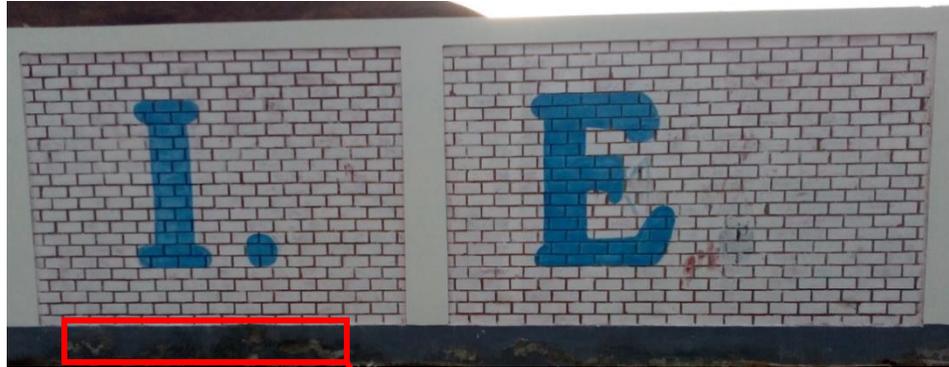
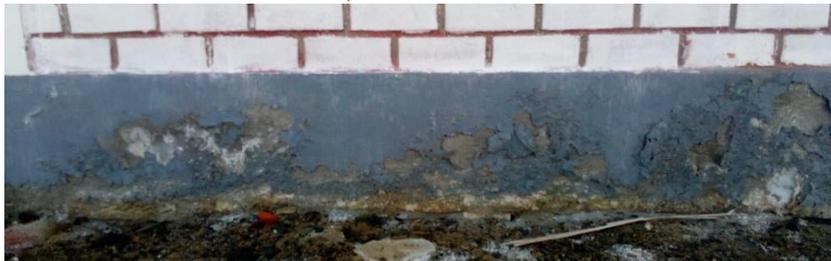
Unidad Muestral 15

Patología: Eflorescencia

Causas: La eflorescencia fue causada por ascensión capilar de agua con presencia de sales a través del cerco perimétrico, estas sales se encuentran en los materiales usados y también en el suelo, el agua se evapora y las sales cristalizadas quedan provocando este fenómeno.
