UNIVERSIDAD CATÓLICA LOS ÁNGELES
CHIMBOTE

**DETERMINACIÓN Y EVALUACIÓN DE LAS
PATOLOGÍAS DEL MORTERO PARA OBTENER EL
INDICE DE INTEGRIDAD ESTRUCTURAL DEL
PAVIMENTO Y CONDICIÓN OPERACIONAL DE LA
SUPERFICIE DEL PAVIMENTO RÍGIDO DEL JIRÓN
FANNING, DISTRITO DE IQUITOS, PROVINCIA
MAYNAS, REGIÓN LORETO – MARZO 2017.**

BACH. DIXY AYDEE RODRIGUEZ ZEVALLOS DE VIDEIRA

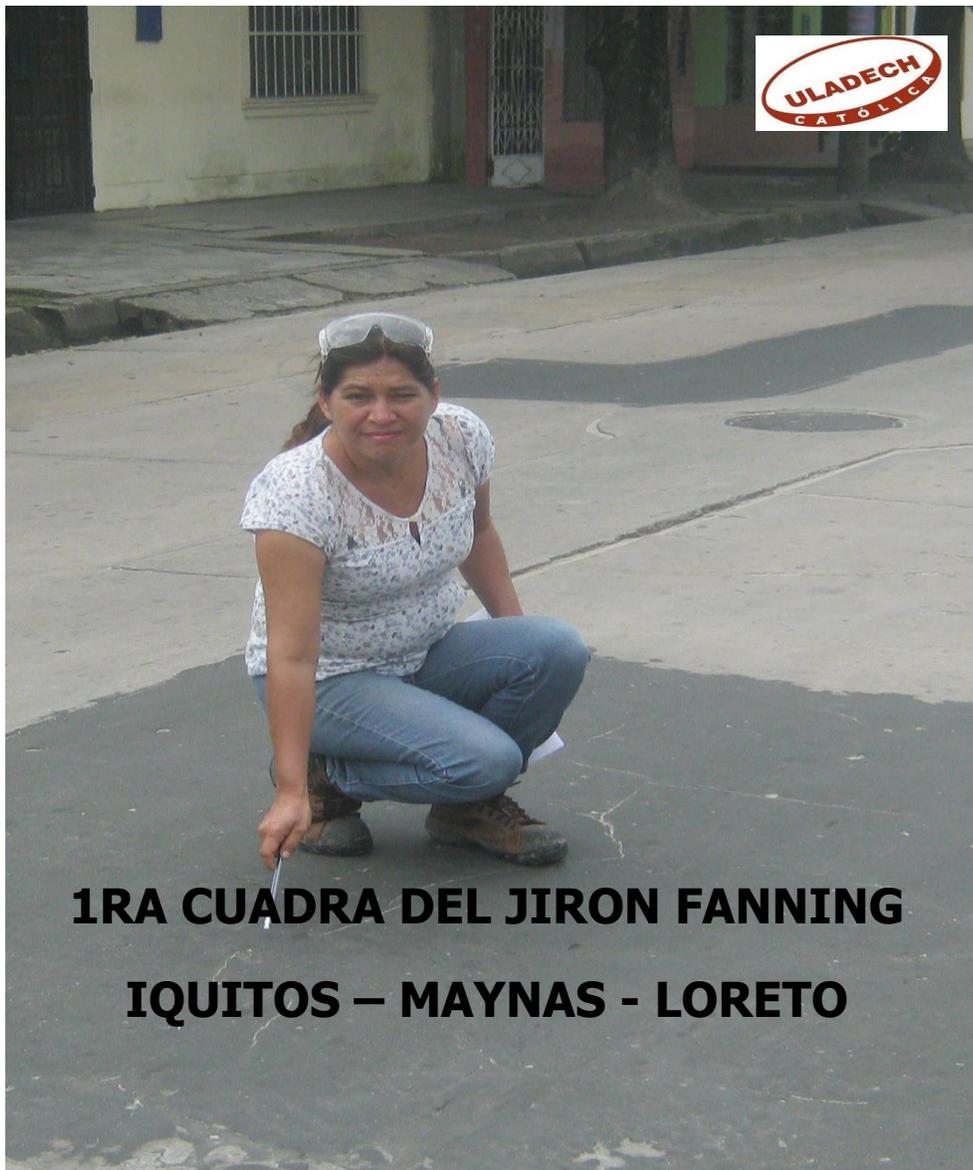
UNIDAD DE MUESTRA U -01

**1RA CUADRA DEL JIRON FANNING
IQUITOS – MAYNAS - LORETO**

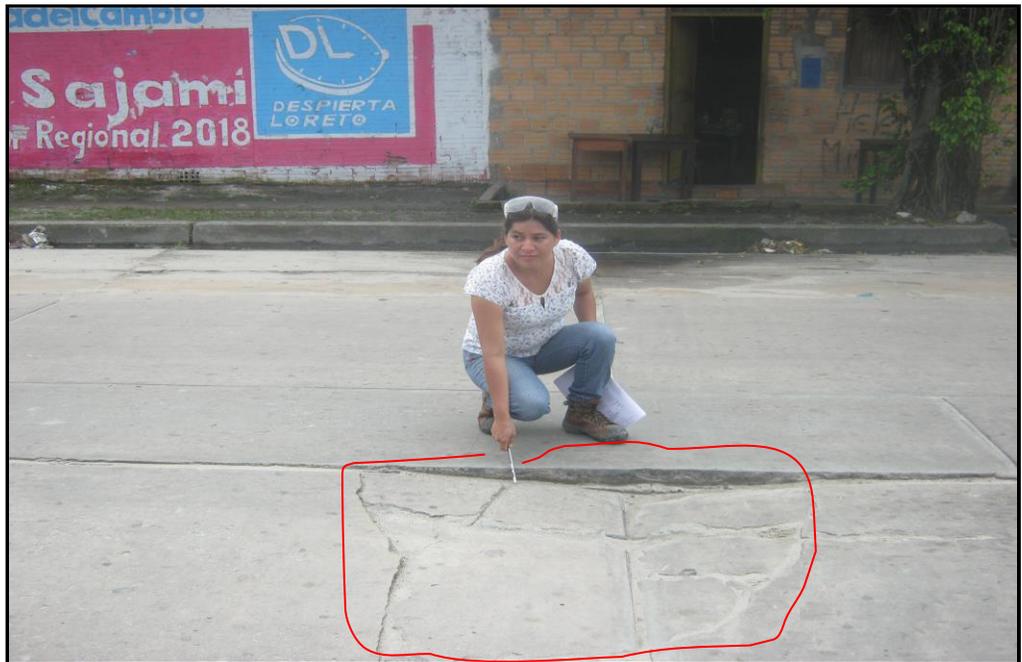
Figura 99: Se observa punzonamiento de severidad alta

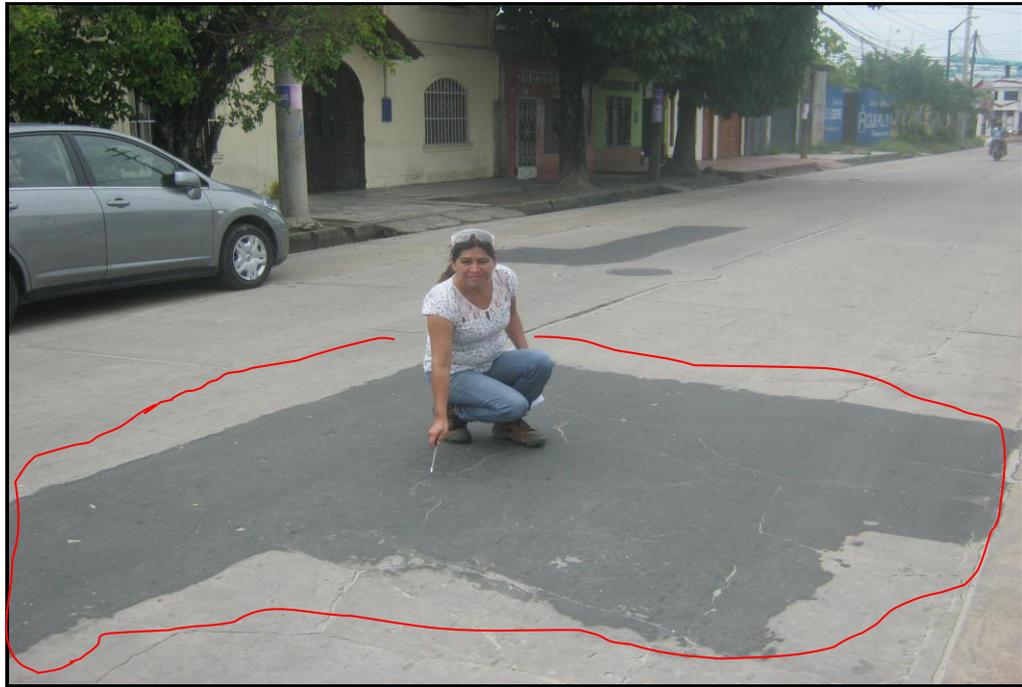
Figura 100: Se observa parcheo grande severidad media

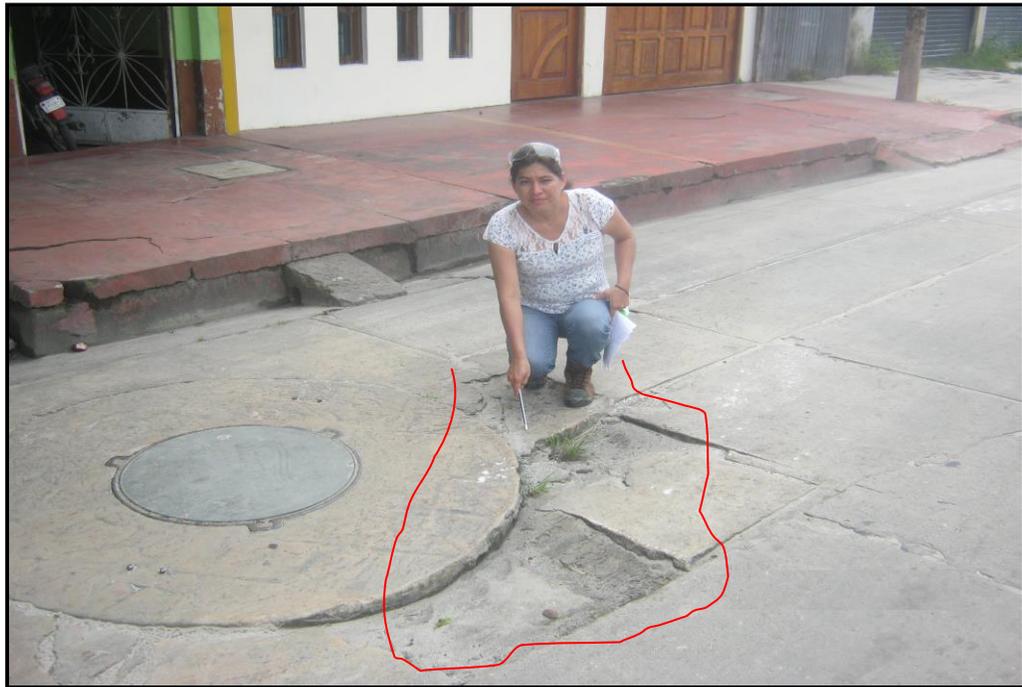
Figura 101: Se observa punzonamiento de severidad alta

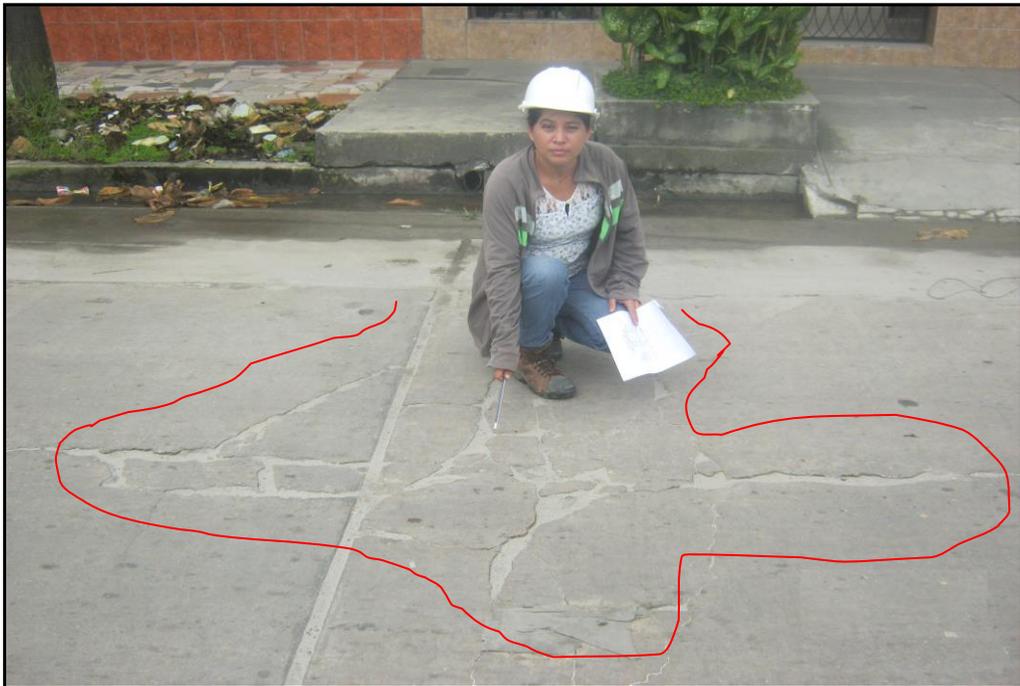
Figura 105: Foto punzonamiento de severidad media.

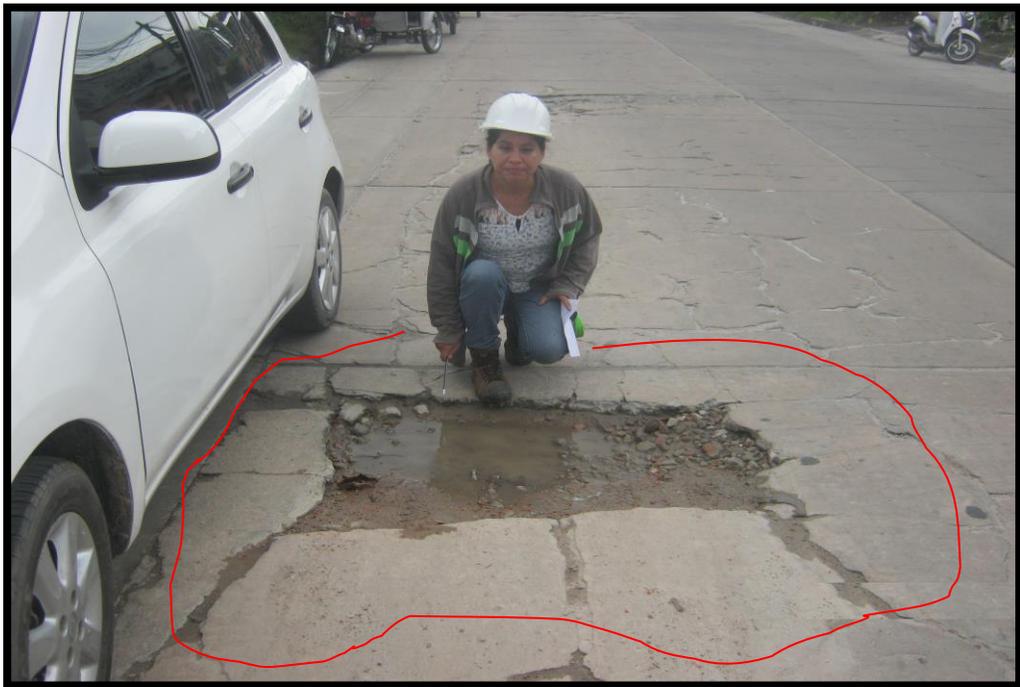
Figura 107: Foto punzonamiento de severidad alta.

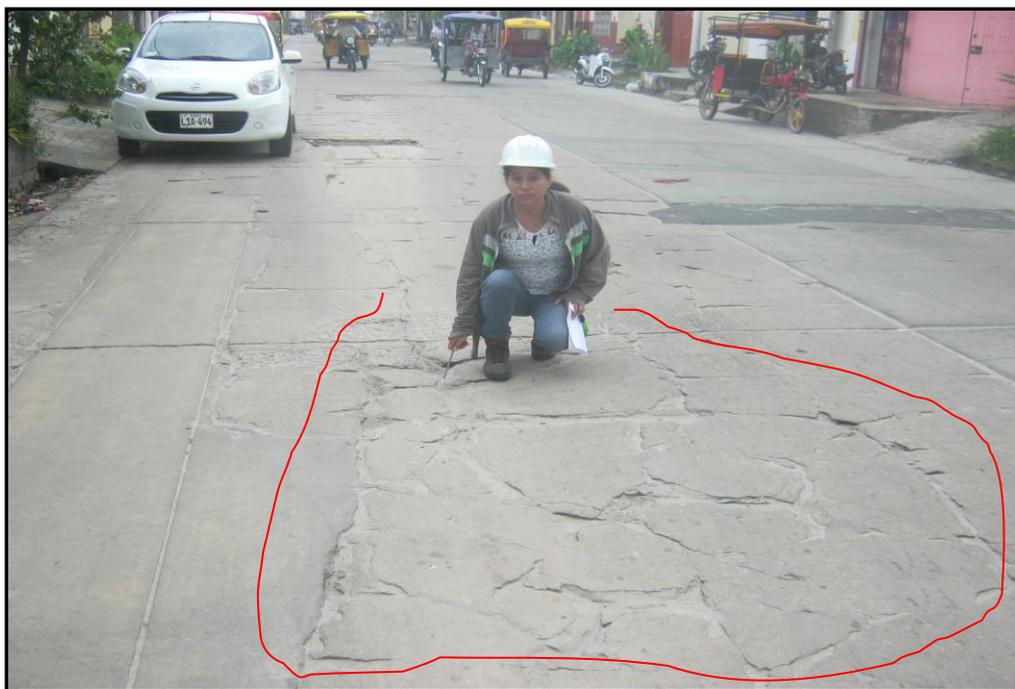
Figura 108: foto de desconchamiento de severidad alta.

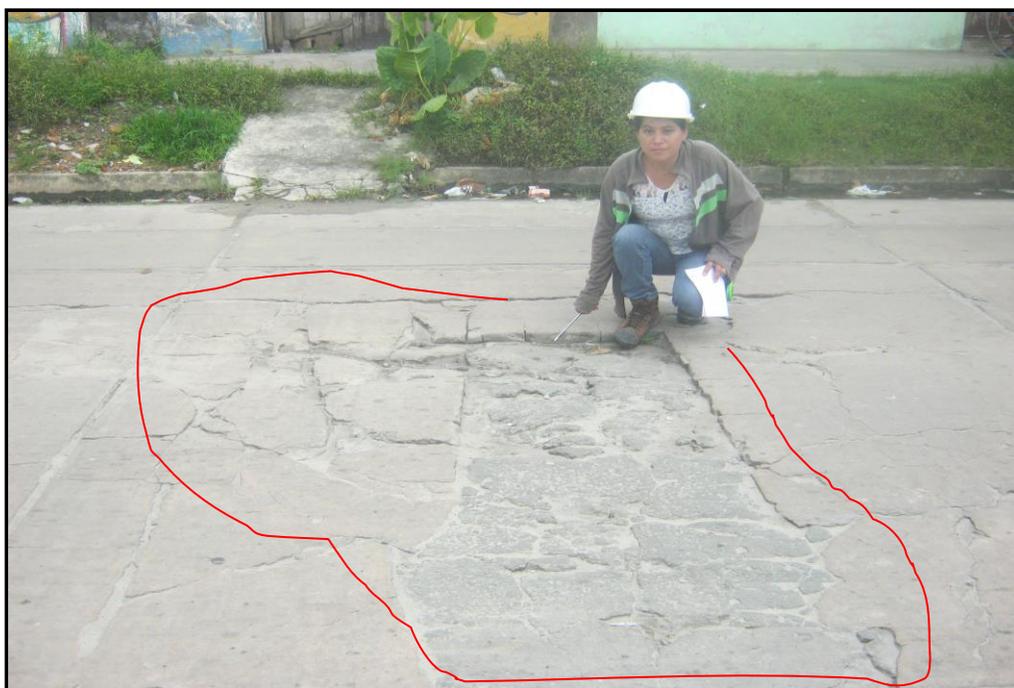
Figura 109: foto punzonamiento de severidad alta.

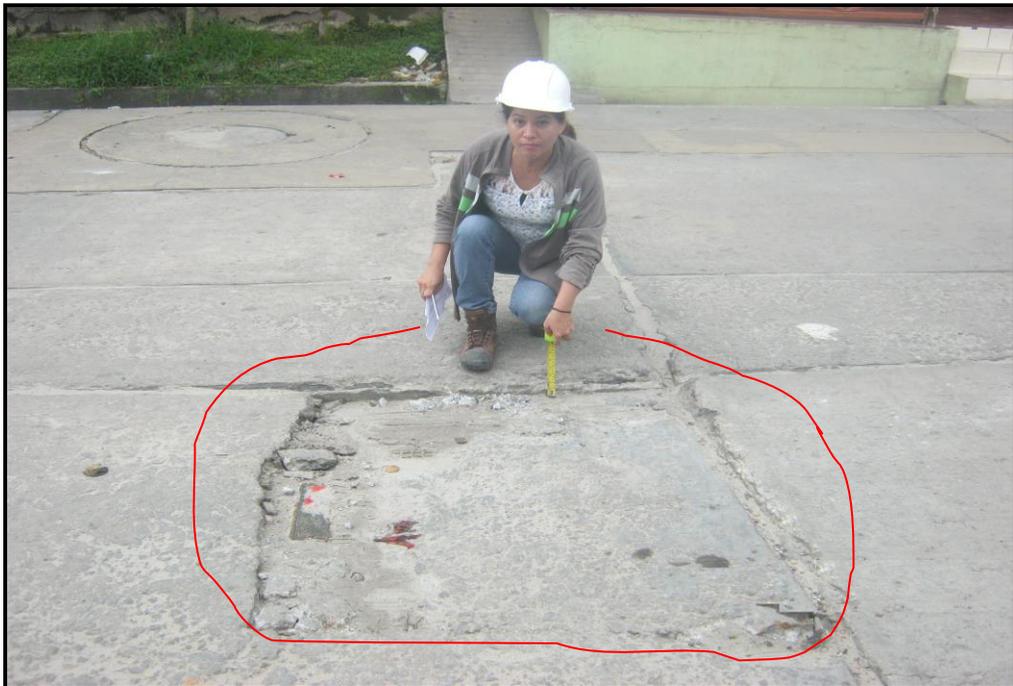
Figura 111: Foto parcheo pequeño de severidad alta.

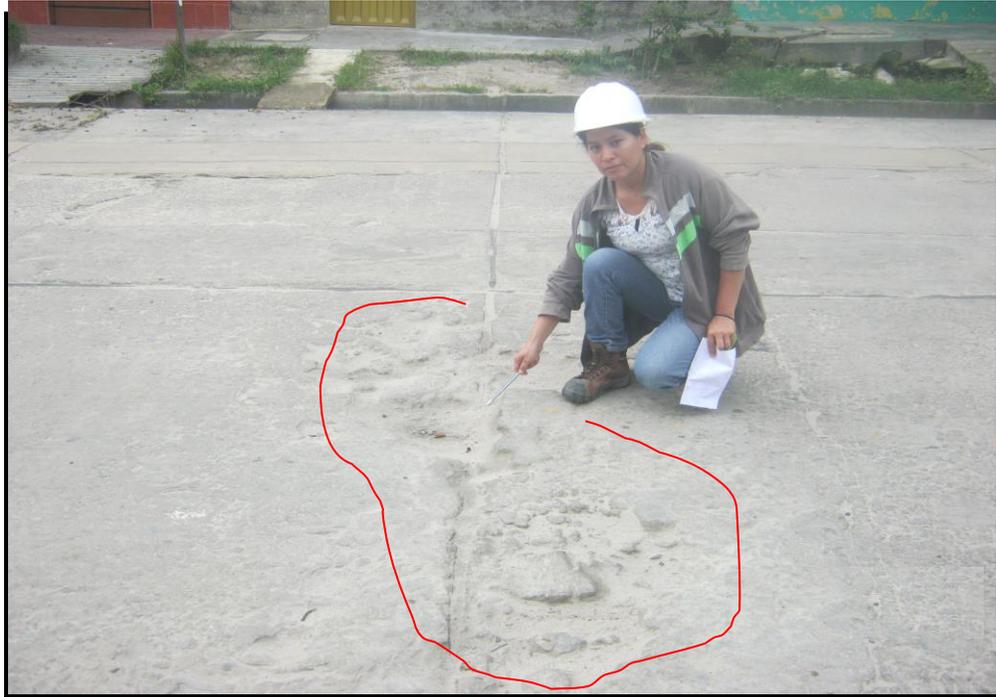
Figura 112: Foto desconchamiento de severidad alta

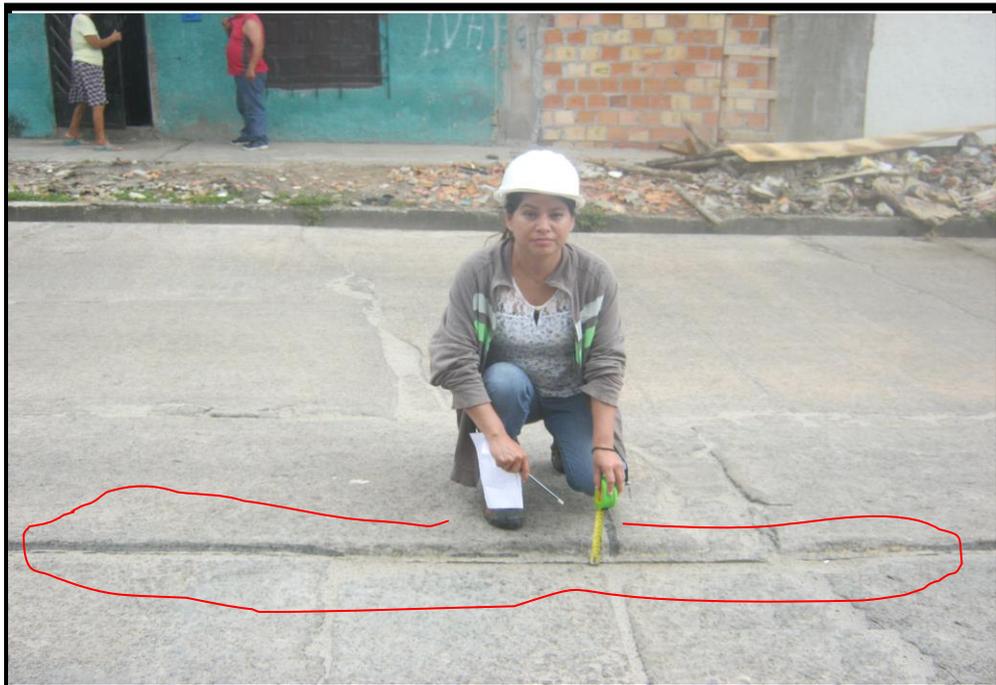
Figura 113: Foto escala de severidad media
