UNIVERSIDAD CATÓLICA LOS ÁNGELES  
CHIMBOTE

EVALUACIÓN DE LA CONDICIÓN OPERACIONAL DEL  
PAVIMENTO RÍGIDO, APLICANDO EL MÉTODO PCI –  
(PAVEMENTCONDITIONÍNDIX), EN LAS PISTAS DE LA  
AVENIDA UNIÓN ENTRE LA AVENIDA SALVADOR  
ALLENDE Y EL JIRÓN ICA, DISTRITO DE CALLERÍA,  
PROVINCIA DE CORONEL PORTILLO, REGIÓN  
UCAYALI, AÑO - 2018.

**TESIS PARA OPTAR EL TÍTULO PROFESIONAL DE**  
**INGENIERO CIVIL**

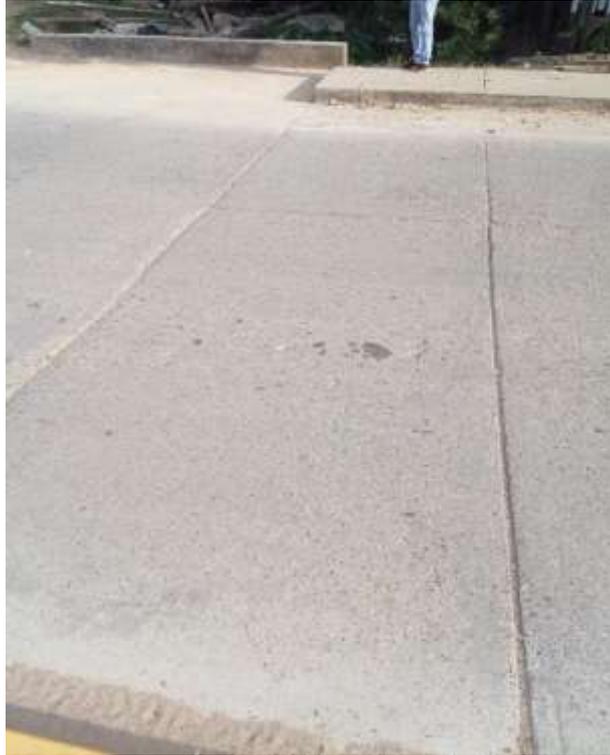
**Imagen 11:** Parche grande de baja severidad en la unidad UM 03

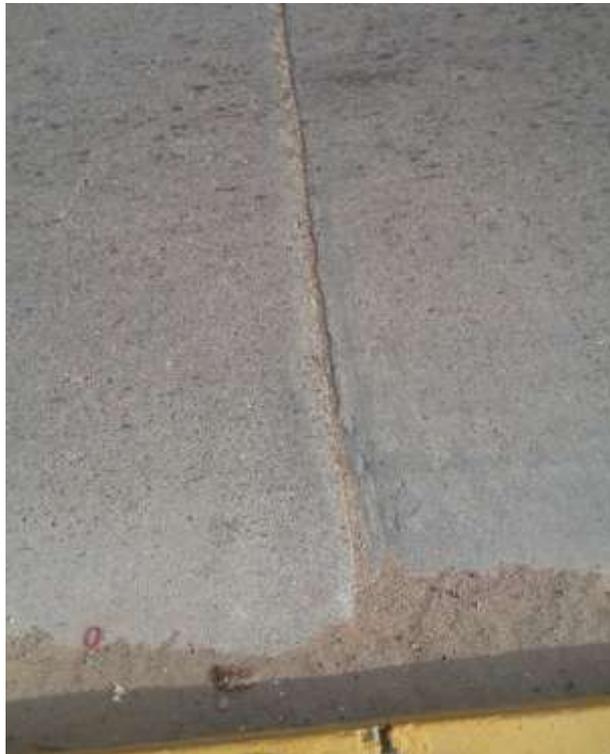
**Imagen 12:** Sello de junta de baja severidad y descascaramiento de junta de baja severidad en la unidad UM 03

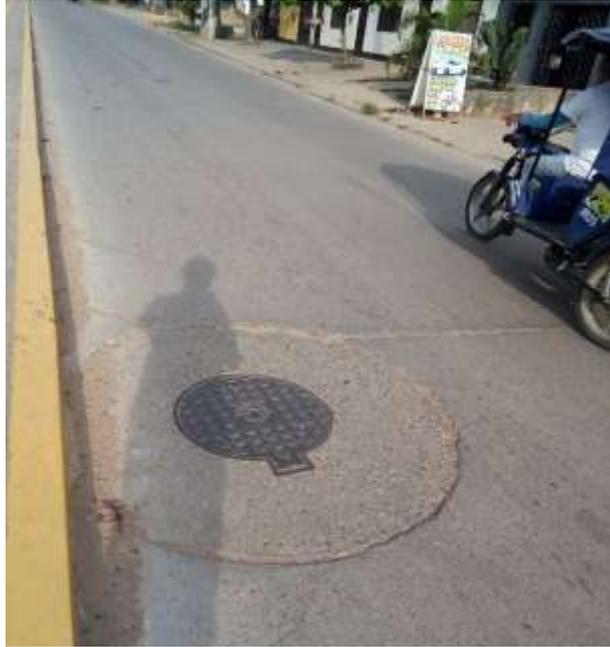
**Imagen 13:** Parche grande de baja severidad en la unidad UM 04
