DETERMINACIÓN Y EVALUACIÓN DE LAS
PATOLOGÍAS DEL MORTERO EN EL PAVIMENTO
RÍGIDO DE LA CALLE MISTI (ENTRE CALLE
AREQUIPA Y CALLE NAUTA) DEL DISTRITO DE
IQUITOS, PROVINCIA DE MAYNAS, DEPARTAMENTO
DE LORETO - AÑO 2018

TESIS PARA OPTAR EL TÍTULO PROFESIONAL DE
INGENIERO CIVIL

BACH. JUAN LUIS ALVARADO LAZO

2018

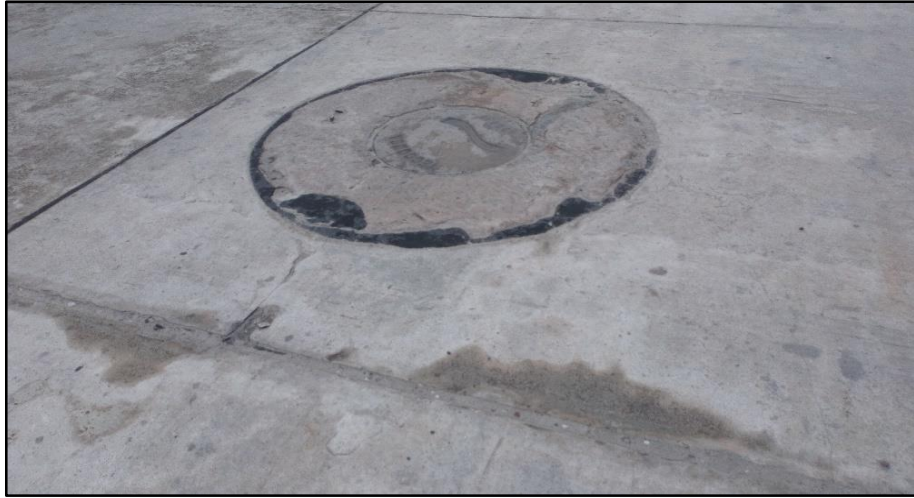
Fotografía 33: parche grande de severidad alta en UM - 13.
