UNIVERSIDAD CATÓLICA LOS ÁNGELES
CHIMBOTE

DIAGNÓSTICO DEL ESTADO SITUACIONAL DE LAS CALLES
PAVIMENTADAS DEL AA.HH. SANTA CLARA, AV. SANTA CLARA
CUADRAS 1,2,3,4 Y 5 - DISTRITO DE MANANTAY, PROVINCIA DE
CORONEL PORTILLO, REGION DE UCAYALI.

TESIS PARA OPTAR EL TÍTULO PROFESIONAL DE
INGENIERO CIVIL

2018

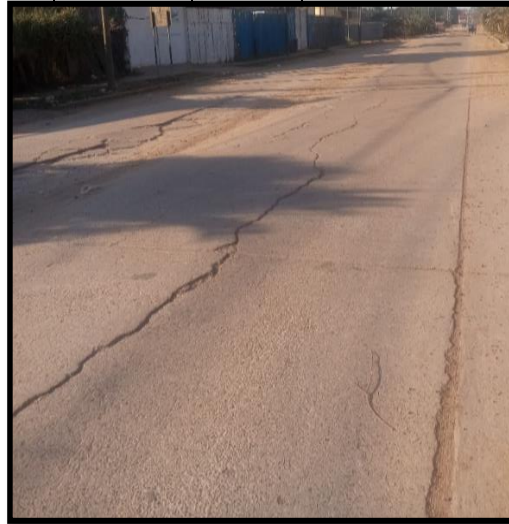
DENSIDAD	62.50%
SEVERIDAD	H

Fig. 62. Ábacos de Grietas Lineales de la M.U - 02

- ✚ Teniendo en cuenta los tipos y niveles de severidad de las patologías encontradas en la Avenida Santa Clara, en el que se reporta la patología de grieta lineal como severidad alta, razón por la cual deben de realizarse los trabajos de mantenimiento (Sellado).

- ✚ Los trabajos de sellado de una grieta lineal para el pavimento rígido, consiste en utilizar un sellador epóxico, en conjunto con una amoldadora de mano para abrir las fisuras y con la espátula llena las fisuras en el empaste; los materiales a utilizar deben ser de los tipos y calidad de las marcas comerciales, en este caso se citan algunas marcas de empaste fino como: CHEMA y/o SIKA, para realizar dicho trabajo primero se debe de realizar la limpieza de las grietas con la finalidad de asegurar un buen sellado de las mismas.

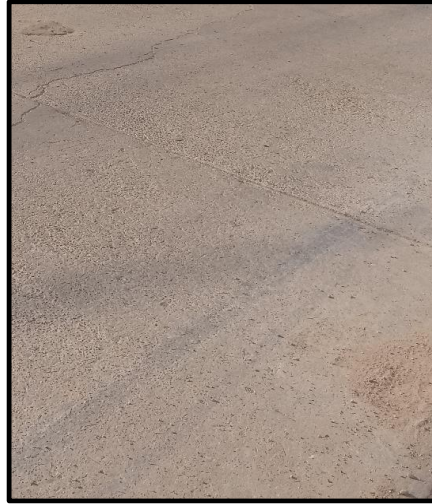
DENSIDAD 23%
SEVERIDAD -

Fig. 63. Ábacos de Pulimientos de Agregaos de la M.U – 02.

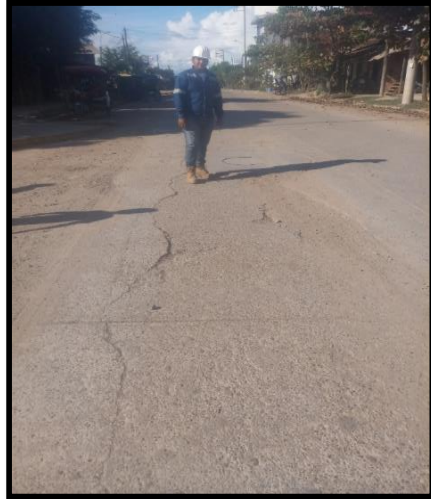
DENSIDAD	52.50
SEVERIDAD	M

Fig. 67. Ábacos de Grietas Lineales de la M.U – 03.

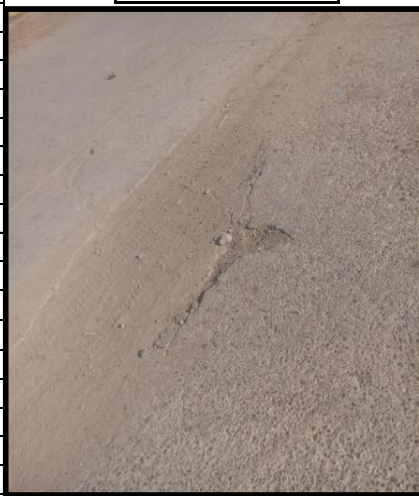
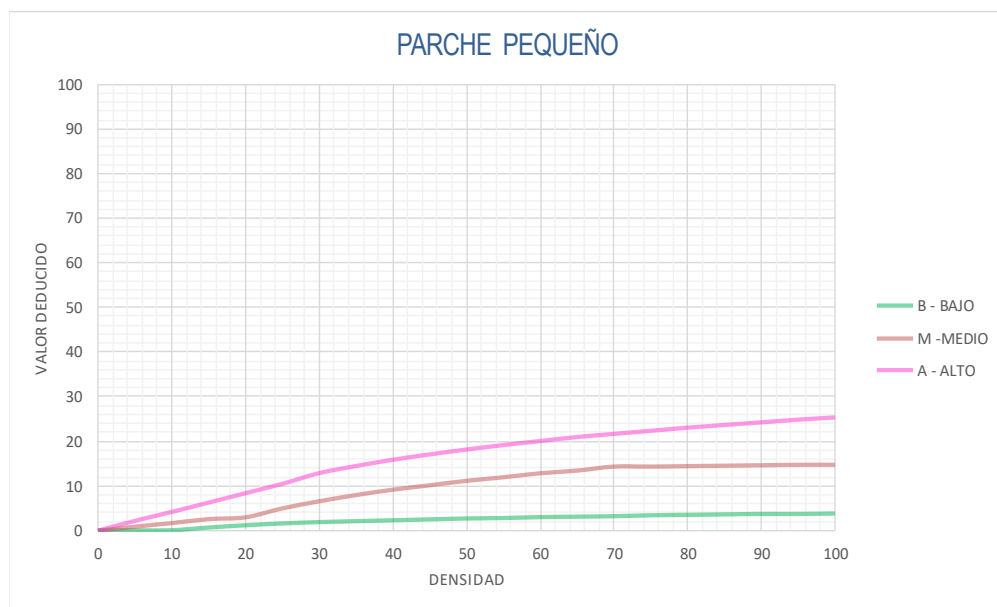
Fig. 68. Ábacos de Parche Pequeño de la M.U – 03.

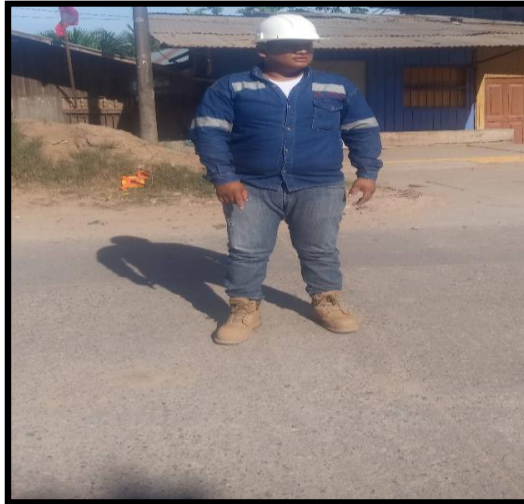
DENSIDAD 75%
SEVERIDAD -

Fig. 69. Ábacos de Pulimento de Agregados de la M.U – 03.

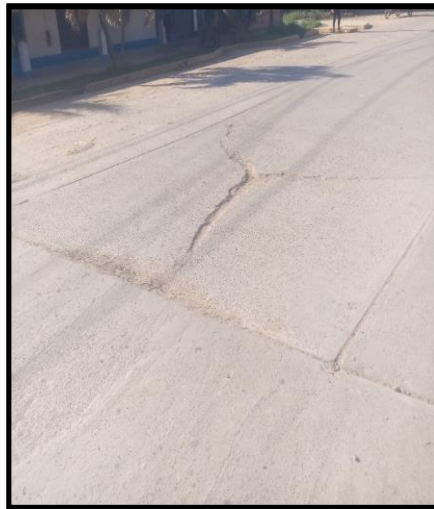
Fig. 72. Ábacos de Grietas Lineales de la M.U – 04.

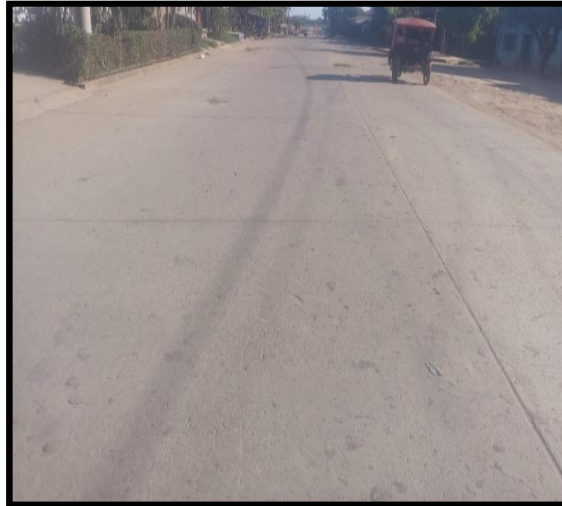
DENSIDAD 38%
SEVERIDAD -

Fig. 73. Ábacos de Pulimento de Agregados de la M.U – 04.

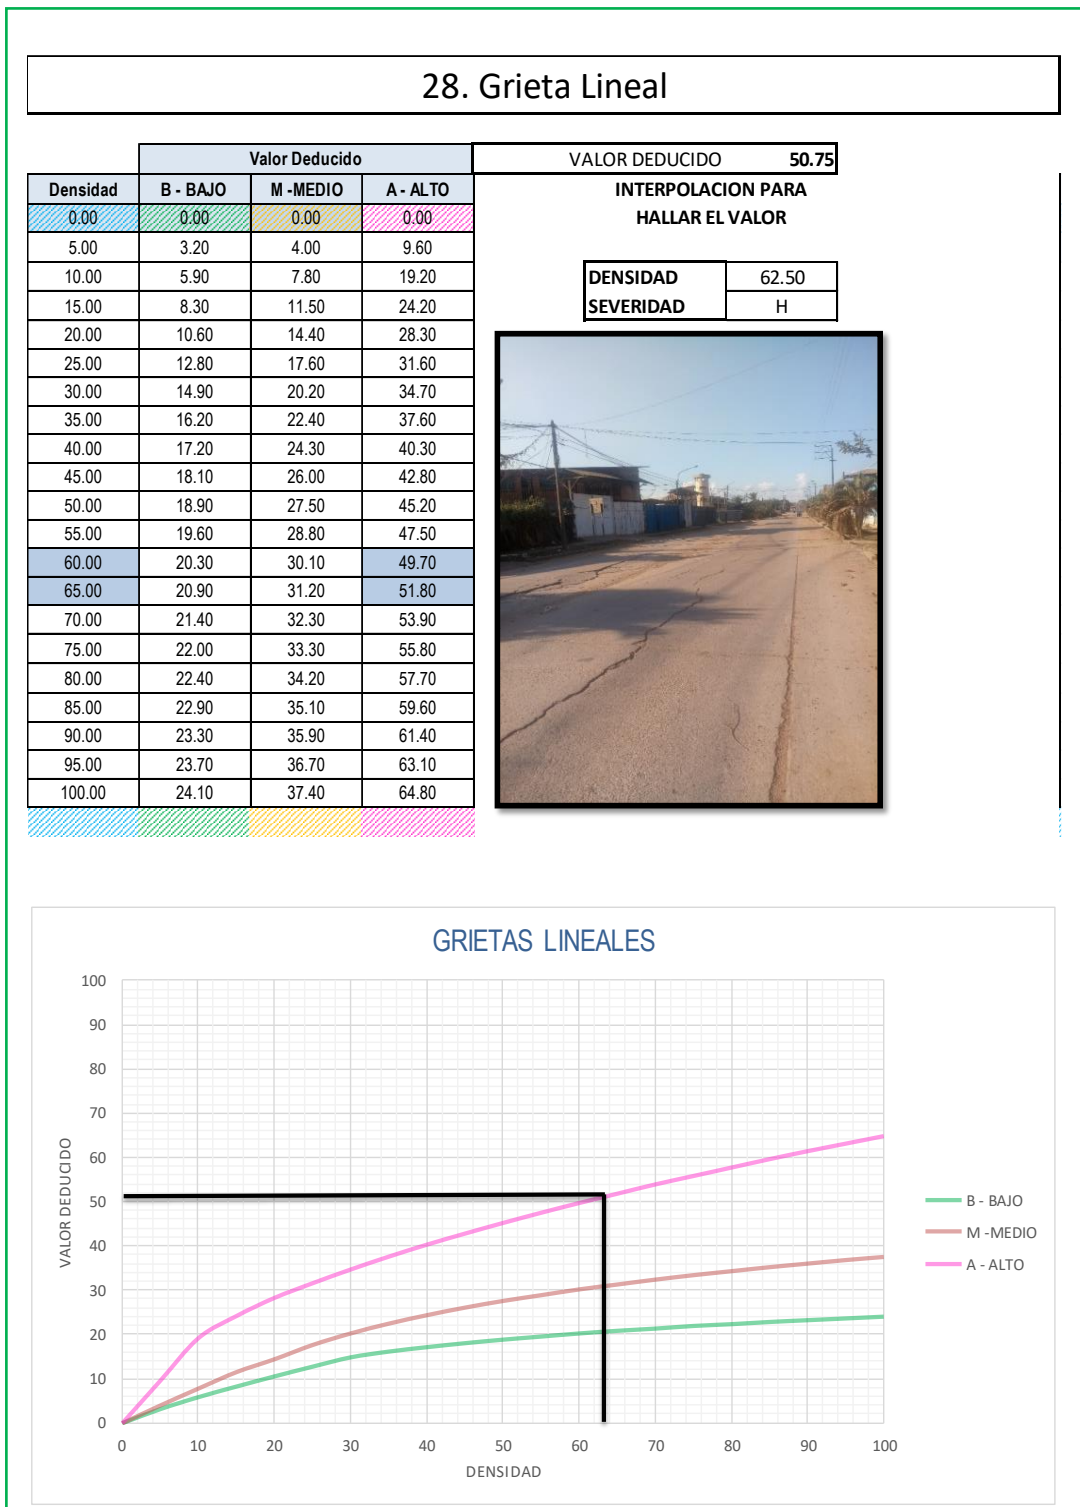
Fig. 76. Ábacos de Grieta Lineal de la M.U – 05.

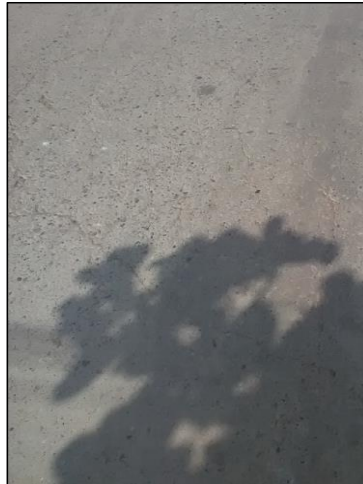
DENSIDAD 26%
SEVERIDAD -

Fig. 77. Ábacos de Pulimento de Agregados de la M.U – 05.
